多摩川中流域並びにその支流域における生体と
土壌に対する雨水の流入と放射能汚染の關係に
ついて

2015年

清宮 祥子
特定非営利活動法人R. I. L a 理事長

多摩川中流域並びにその支流における生体と土壌に対する雨水の流入と放射能汚染の関係について

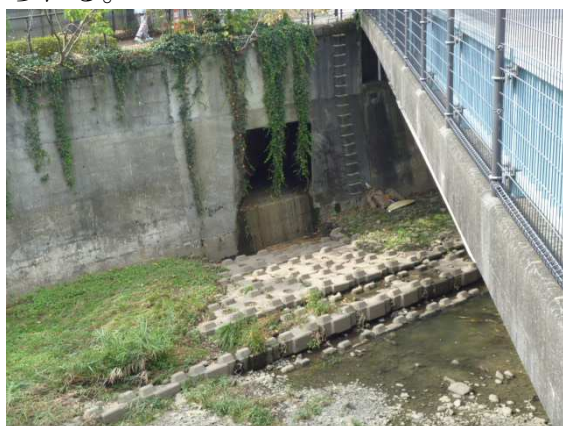
上流部と中流部はその流域の殆どが伏流水の状況となっており、降雨で水位が上がったとき以外は水の流れがない状況にある。また、市街地の下水道のバイパスとなる排水管が、土手の法面より河川敷に導かれている箇所があり、その周辺には渇水時も水が溜まっている状況が見られる。

(写真 10)雨水の排水口その 1

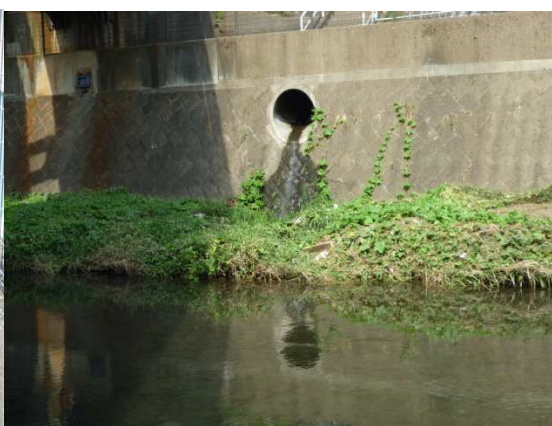
(写真 11)雨水の排水口その 2

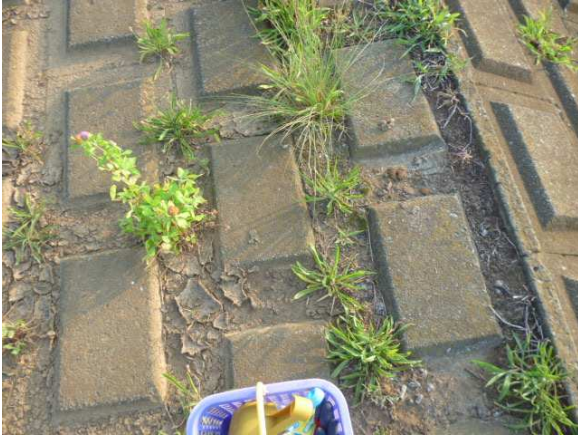
(写真 15 多摩川上流水再処理センター排水口左岸水際) 666Bq/kg

上記多摩川上流水再処理センター排水口付近は、土手からの雨水が排水口両岸にそのまま滞留する場所である。

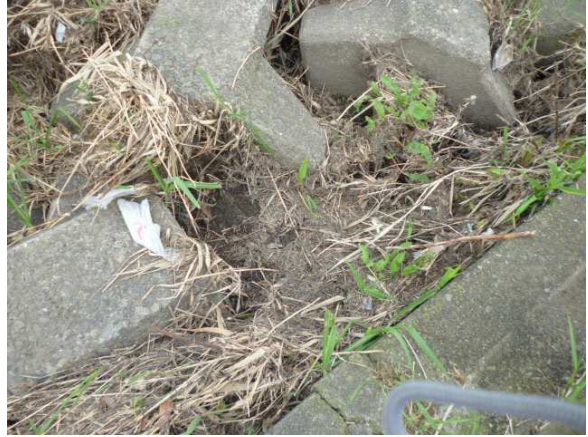
(写真 16 多摩川水再処理センター排水口右岸堆積物) 572Bq/kg

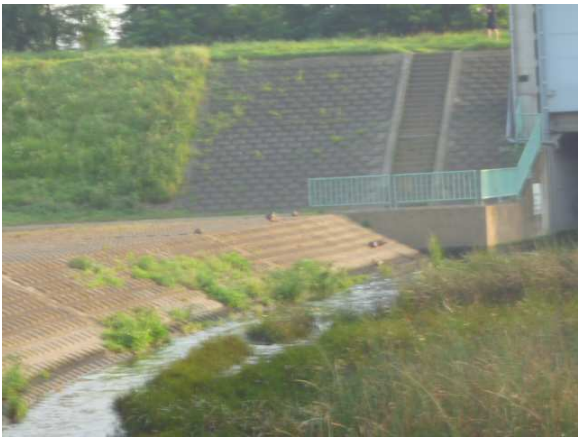
(写真 17 多摩川上流水再処理センター排水口)

この階段と法壁を伝わって、雨水が流れ込み、排水口の上部のブロックの隙間に溜まっていく。このブロックの間の土砂が高線量となっている。

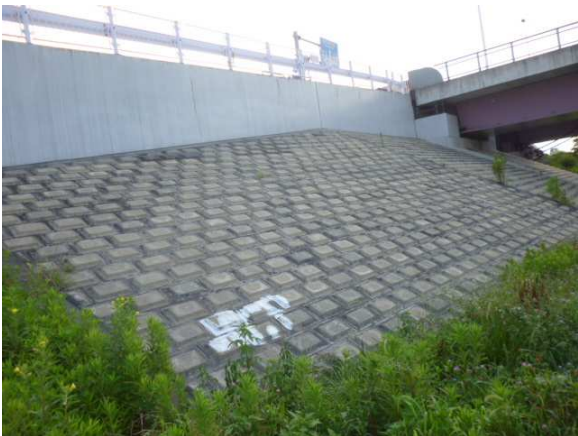
更に多摩大橋の袂の法面の下側も高線量となっていた。この状況は右岸の橋の袂でも同様となっている。

(写真 18 多摩大橋袂土手下 451Bq/kg)

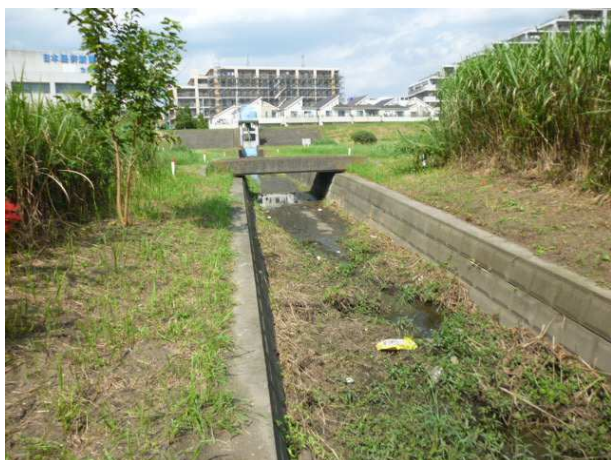
河川敷に流れ込む水路に関しては、更に汚染が深刻な状況となっている。この水路は水門があるものの通常は使用していないものと思われ、最終的に多摩川の本流には到達していない。末端の部分には土砂が堆積し、その内部の土壌が 1000Bq/kg 以上のセシウム合算値を示した。このような水路は多摩川中流域には数多く見られ、多摩川本流に流れ込むものと、水路自体が途中で消滅してしまうものがある。

(写真 18 水路内土砂 1002Bq/kg)

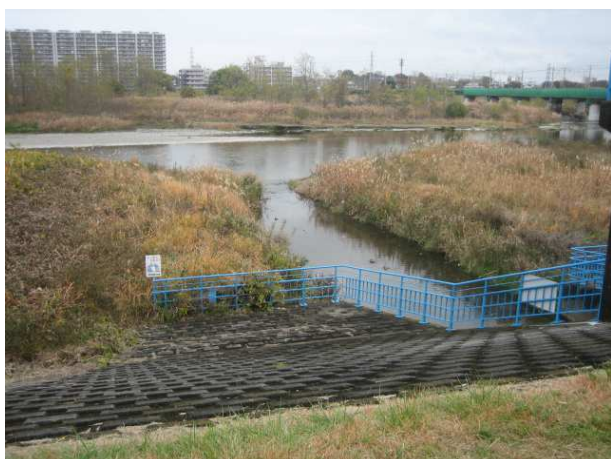
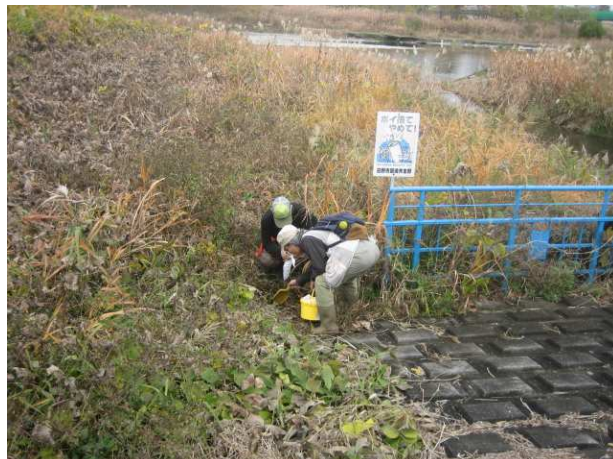
水路でも農業用水が多摩川に合流する場合もある。この場合でも多くケースでは、コンクリートの法面が存在し、その部分から土砂が法面を伝わって河川敷の部分に流入し、流入点の土壌は特異点となっている。

(写真 19、20 中央線高架上流右岸農業用水合流点法面下 土手部分の特異点 1001Bq/kg)

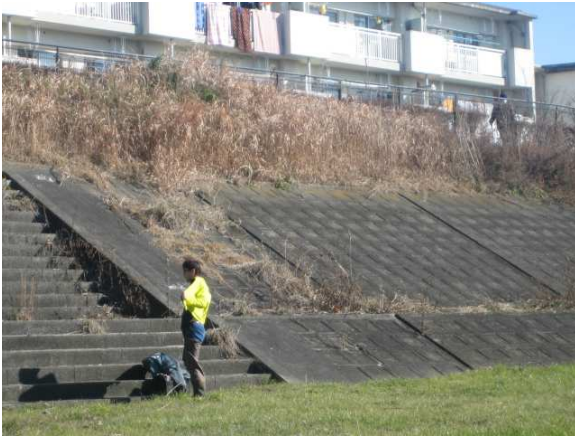
残堀川の合流点である立日橋の下にある親水公園の階段下の部分も特異点となっていた。この部分は残堀川の河川敷に対して、土手の両側から階段となっているが、下流に向かって左岸の階段は、上部遊歩道を伝って外部の雨水も流入する状況にある。この部分においては、地上5cmの空間線量値も $0.2\mu\text{Sv/h}$ を超えていた。

(写真 23 残堀川合流点の法面)

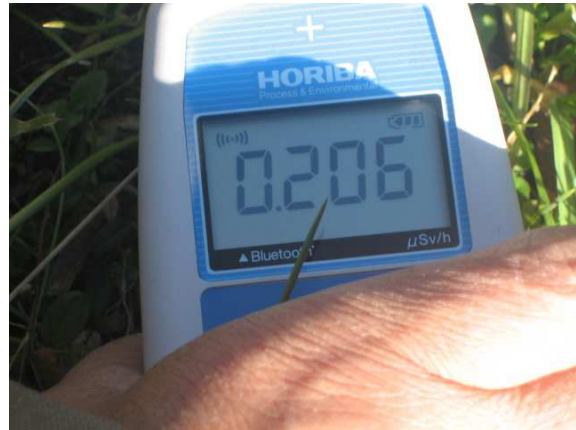
(写真 24 同地点における空間線量値)

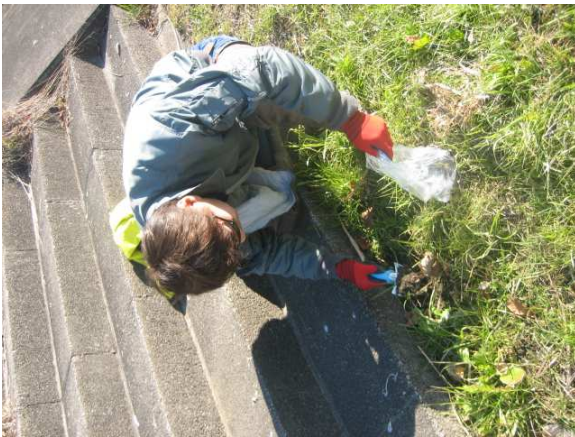
(写真 25 同地点における土壌採取 1309Bq/kg)

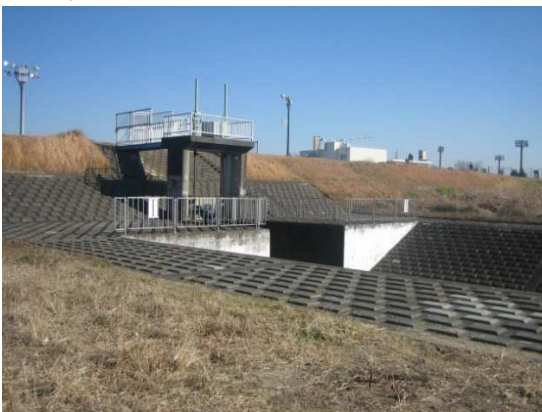
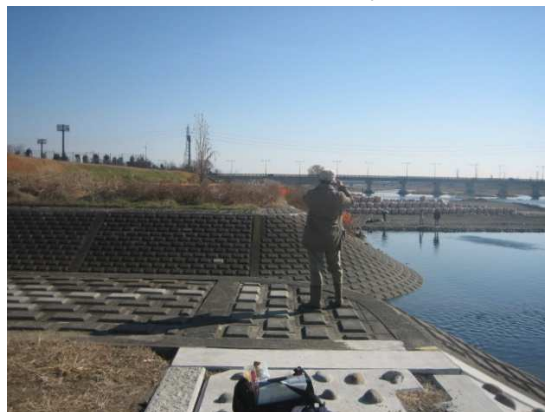
雨水の流入を伴う構造物がある場合においても、その構造物が設置された時期が2011年3月の福島第一原発の事故以降である場合には、その構造物の形状は似通っていても、雨水が流入する箇所の放射線量が大きくことなる場合が見られる。下の写真に示すコンクリートの法面は、上記残堀川合流点の下流に位置し、立川錦町水再処理センターの排水口を伴う構造物であり、その上部には同様に遊歩道が通っているが、その工事は2014年3月に竣工している。従って竣工から一年未満の構造物であるために、その雨水の流入部分の土砂は 40Bq/kg 程度と汚染度合が低い。これはこの部分の土砂がまだ新しいためであると考えられる。

(写真 26、27 立川錦町水再処理センター上流法面 41Bq/kg)

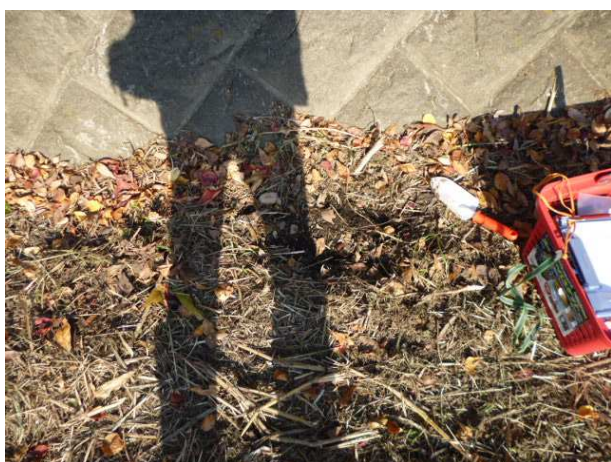
(写真 32 武蔵村山市立第五中学校北⑦ 1520Bq/kg)

幸いに残堀川の場合、殆どがフェンスで覆われており、河川敷には容易に降りることは出来ない。従って子供達の被ばくが心配される箇所については、上記調査を実施した親水公園以外にはないといえることができる。但しこれら親水公園においても、局所的には 1500Bq/kg を超える特異点が存在する。空間線量の測定値から推測すると、1500Bq/kg を超えるポイントはごく狭い範囲であると思われるが、それでも管理区域指定の二倍の放射線量であるから、その土壌に直接触れることやその地点から舞い上がった埃を吸い込むことは内部被ばくにつながり、長くその場所に留まることは危険を伴う。行政による立ち入り禁止等の注意喚起が必要であると考えられる。

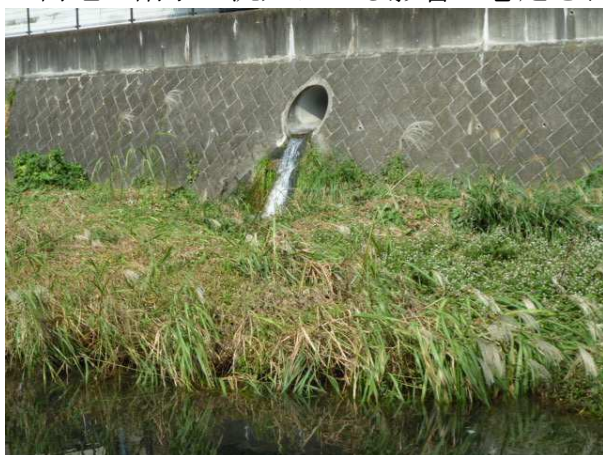
(写真 33 市街地からの雨水導入排水口)

上記写真は降雨があった翌日に残堀川に流れ込む排水口を映した写真である。排水口から雨水が流入している様子が見て取れる。このような雨水の導入が残堀川の河川敷全体の放射能汚染に影響を及ぼしているものと思われる。これら排水口は残堀川全体には数多く確認することができる。

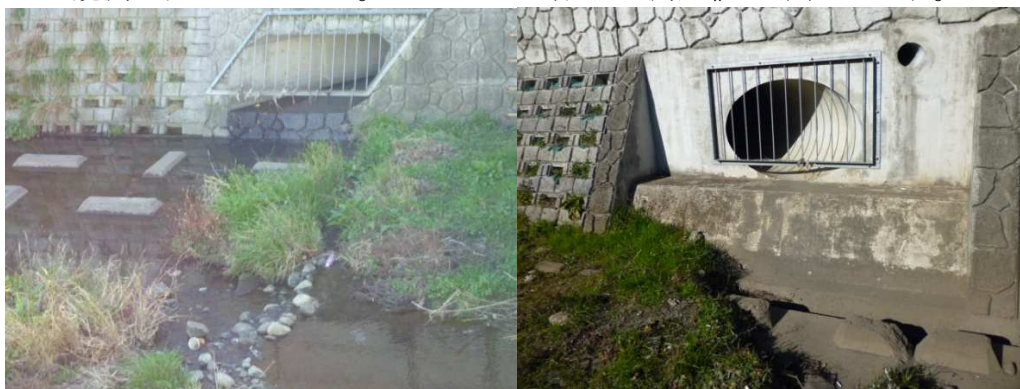
たとえば降雨がある度にその全量の雨水を川の水を保つために河川敷に導入している東大和市内の空堀川は、残堀川以上に汚染度合がひどい。その汚染の度合は残堀川の優に2倍以上となっている。私共では空堀川に定点観測地点を設け、その空間線量値と土壌汚染について定期的にその観測を実施している。その地点の様子と測定値を下記に示す。

(写真 40、41 空堀川の雨水導入管)

上記数値が示すように、一番汚染の高い地点で土壌の放射性核種含有量が 3000Bq/kg を測定している地点がある。東京都内においても市街地に降った雨水の河川への流入は、最悪の場合にはこれだけの放射能汚染をもたらしてしまう可能性がある。
