多摩川水系秋川流域の農住混在地域における
適正な土地利用・水利用のあり方に関する研究

1 9 8 2 年

駒 村 正 治
東京農業大学講師

課題 多摩川水系秋川流域の農住混在地域における適正な土地利用・水利用のあり方に関する研究

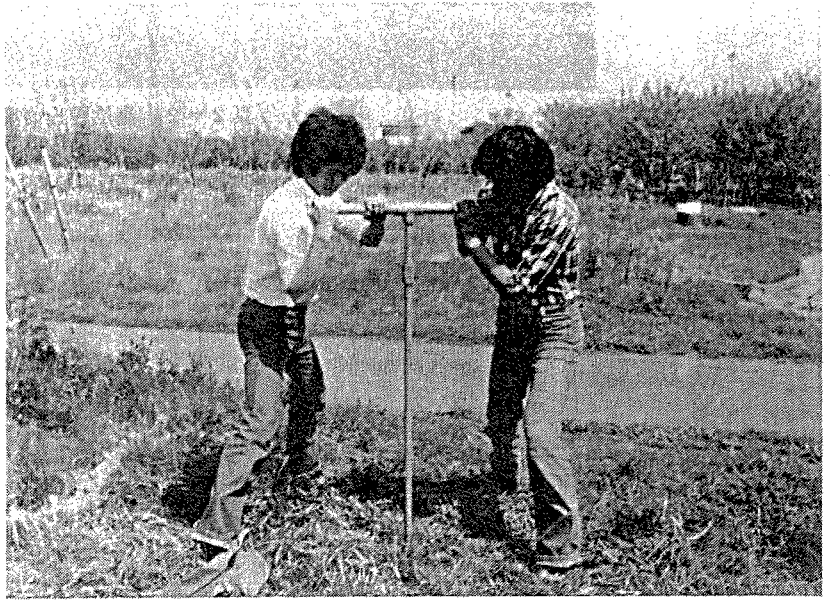
写真 2-5 ハンドオーガによるボーリング
雨間 A m-1 (中位面) にて

秋留台地に発達する関東ローム層を調査するためにハンドオーガによるボーリング調査をおこなった(写真2-5)。本来は露頭を中心におこなうべきであるが、当地は観察に適した露頭が皆無に近い。ボーリングは段丘面を代表する地点を選びおこなった(図2-2)。計5地点でボーリングをおこなうと同時に、地層の記載と試料の採取をした。試料は10cm間隔に連続的に採取し、土壌化学分析に供した。

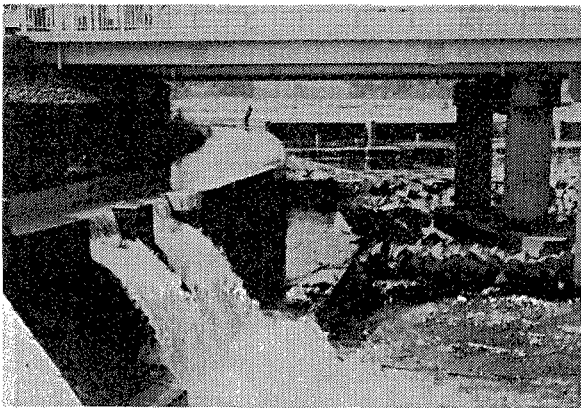
写真4-3 高月取水堰および用水路

秋川からの取水施設は南郷堰・高月堰のようにコンクリート造りで可動堰もあり、かなり強固な施設をなしているが、それ以外の堰は木工沈床や石積しての導水であり、不安定な施設である。小川久保や東郷前用水等は取水状況が不安定で毎年春先に滲筋の形成のための作業を実施している。また東郷前用水路は昭和57年の10号台風で破損してしまい、応急的に揚水機を設置して取水している状況である。

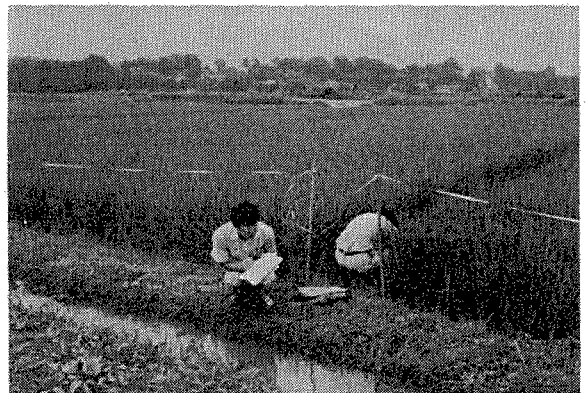
写真 4-7 農業用水路の水質調査
（南郷用水路末流）
