三頭山における集中豪雨被害の緊急 調査と森林の成立条件の再検討

1 9 9 4 年

奥多摩三頭山における
崩壊地の分布とその規定条件

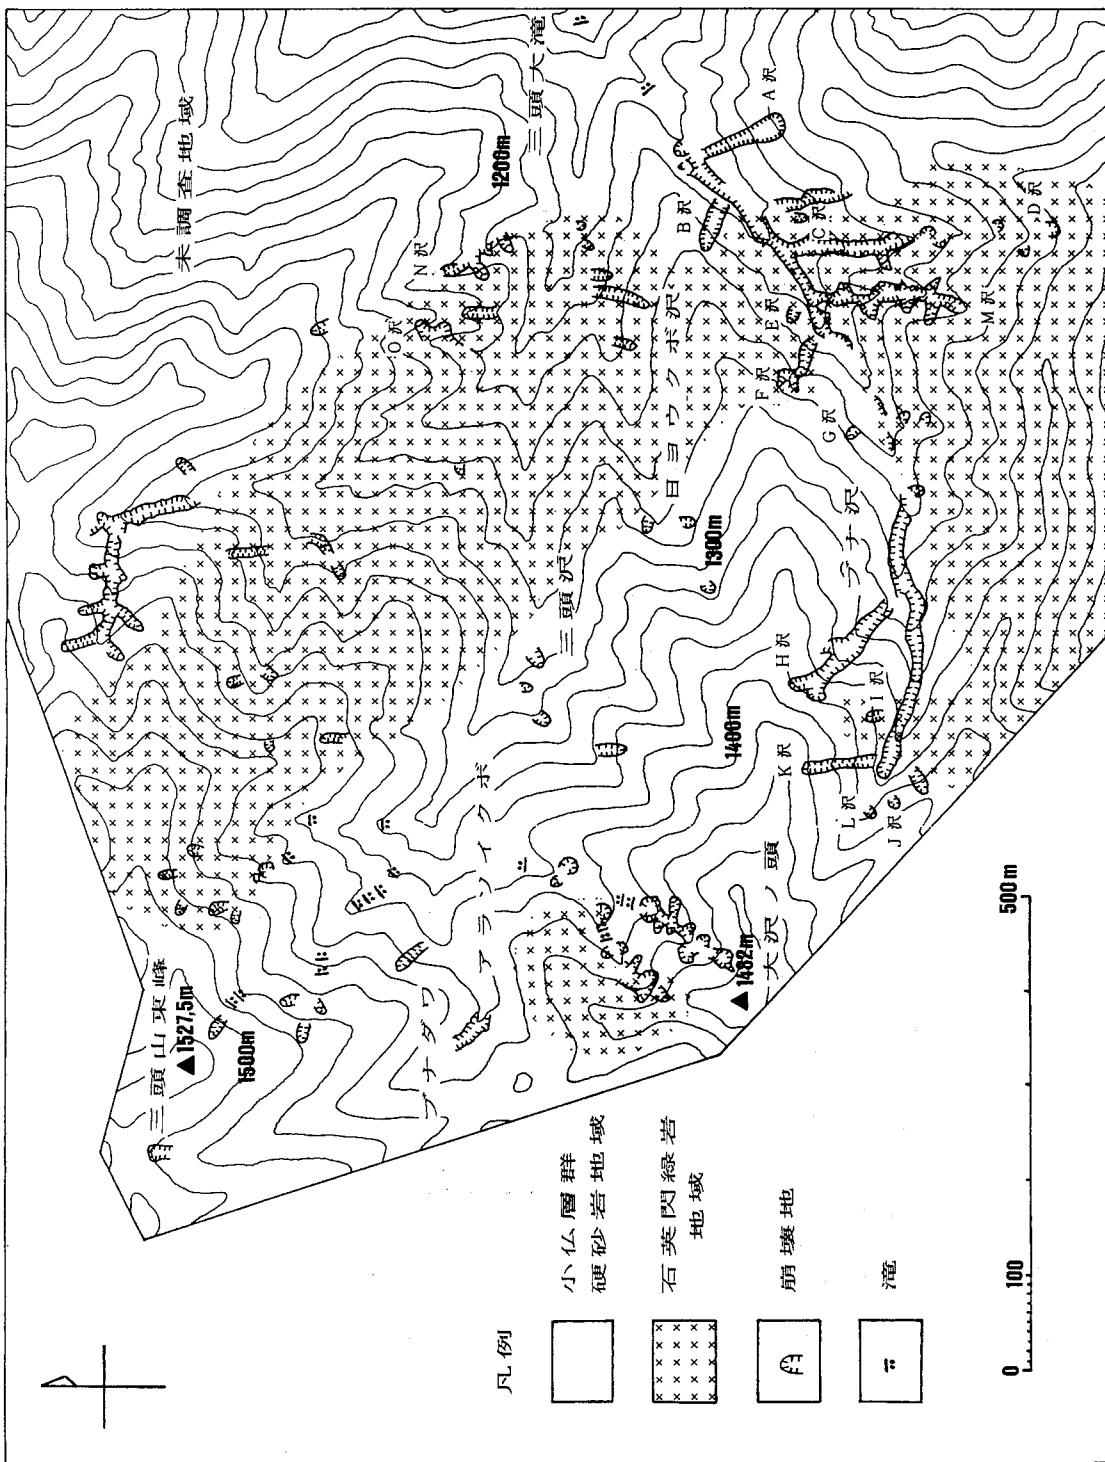
図2 崩壊地分布および地質および地名

崩壊地は、三頭大滝より上流の三頭本沢、ブナ沢双方の流域に分布しているが（図2）、規模の大きいものはブナ沢が多い。ブナ沢では、三頭大滝直上の三頭本沢との合流点から200mほど上がった右岸側に、最初の規模の大きな崩壊地が現れる（以下、ここの崩壊地をA沢と仮称する。（写真1））。そしてその後も続きざまに巨大な崩壊地が3つ分布する。この辺りではブナ沢の河床そのものも深くえぐられている。

崩壊地の分布と地質との対応をみるために、現地調査により地質図を作成した（図2）。

三頭山の地質は、中生界小仏層群に属する硬砂岩と、それに貫入してきた石英閃緑岩の双方からなる。硬砂岩地域は、ブナ沢上部左岸から三頭沢上部および山頂部にかけての地域と、三頭大滝付近に広がっている。一方、石英閃緑岩地域は、ブナ沢左岸から三頭沢中部を通じて三頭山東峰方面へ帯状にのびている。また、大沢の頭北方にも島状の飛び地をつくって分布している。

崩壊地は、一見すると石英閃緑岩地域に多そうにみえるが、硬砂岩地域にも点々と分布しており（図2）、地質の違いによる分布の明白な偏りはみられない。

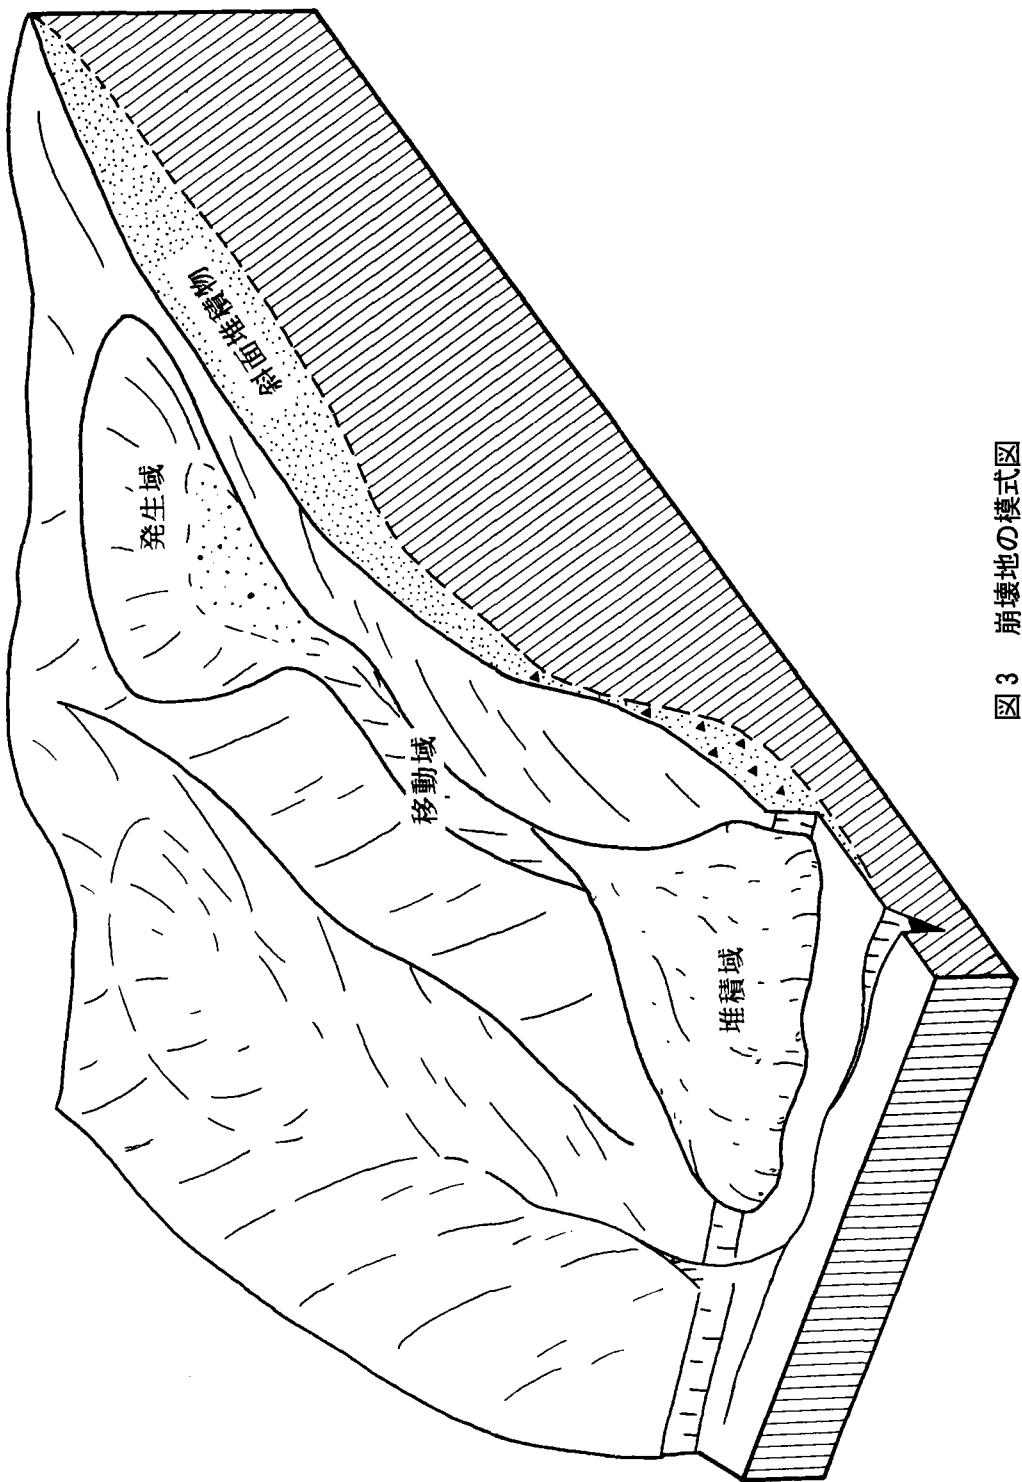
図3 崩壊地の模式図

崩壊地は、それぞれ山腹がえぐられて土砂を供給する発生域と、土砂が谷底をえぐりながら移動する移動域に分けて考えることができる。本来ならば堆積域もあるはずだが、本沢の土石流となって流失し、存在しないので、ここでは上の2つを組み合わせて分類する。まず、発生域は横断形が平底型のものと、平面型であるものの2つに分けられる。また、移動域は横断形が弓型のもの、平底型のもの、V字型であるものの3つに分類できる（図3、4）。両者をまとめると、次のような分類が可能である。

(a) 崩壊発生前の沢

(b) 崩壊発生後の沢

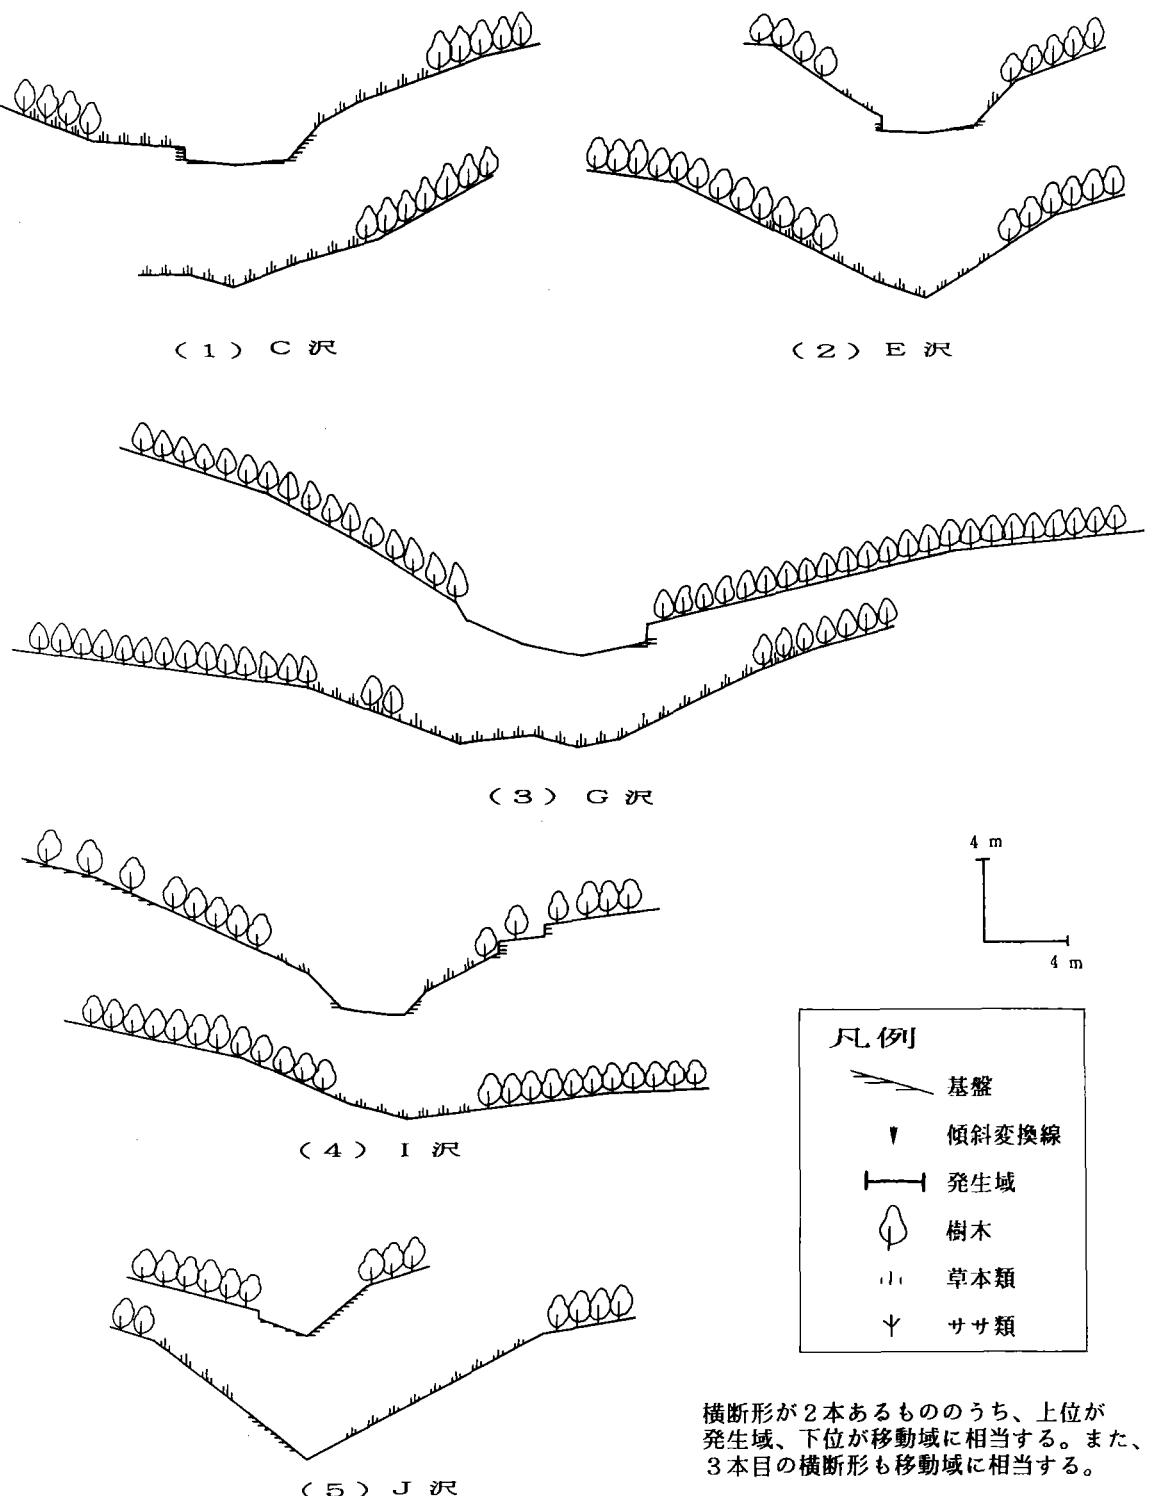
図4-1 タイプ①の崩壊地の横断形

タイプ①；発生域が小規模（長さ20m、幅10m程度）で、発生域、移動域の横断形がそれぞれ平底型、弓型であるもの。発生域では、基盤がかなり露出しているものと、全く露出していないもの（表層崩壊）とがある。移動域では、地表付近の土砂が少し流されている程度である。たとえば、C沢、E沢はこのタイプである。

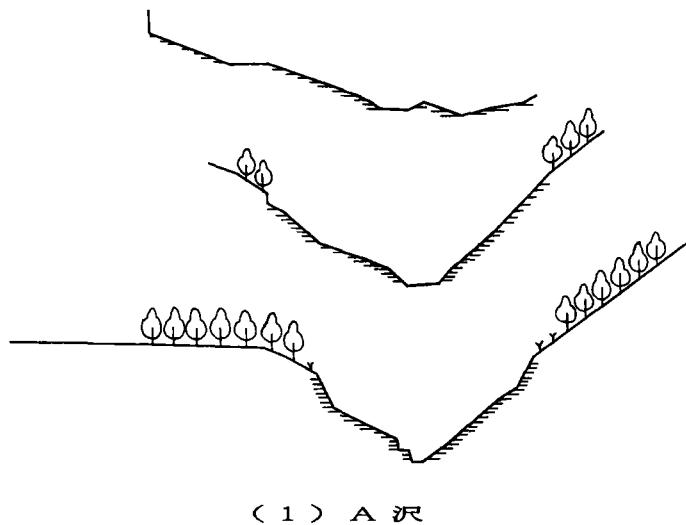
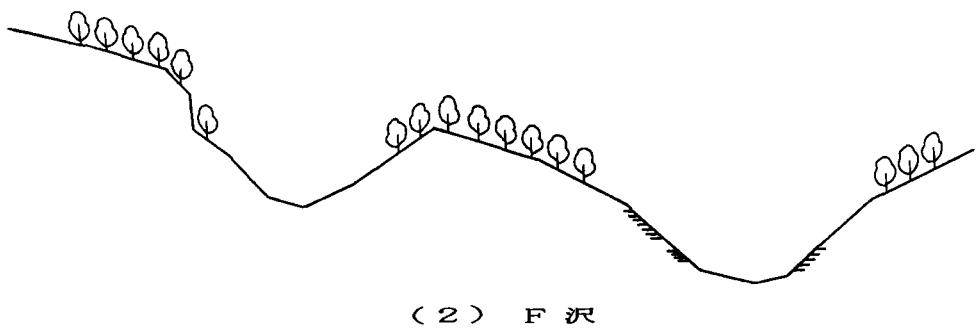
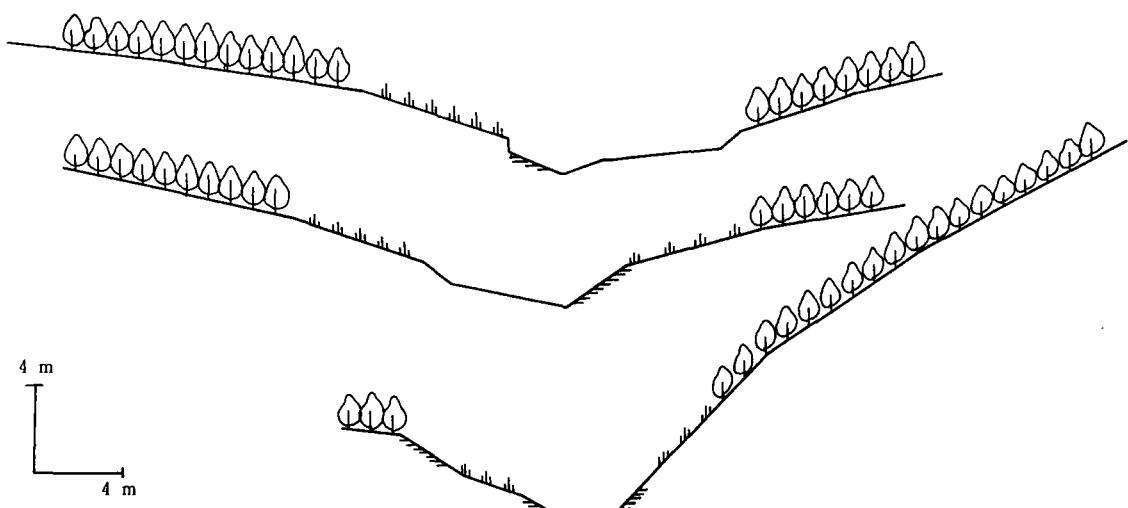
図 4-2 タイプ②の崩壊地の横断形

タイプ②；発生域が大規模（長さ30～40m、幅20～30m程度）で、発生域および移動域の横断形がそれぞれ平底型、V字型であるもの。発生域では、基盤がかなり露出している。移動域では筋理の密に入った基盤が露出しており、削剝を受けている。代表的なものは、A沢、F沢である。

(1) A 沢

(2) F 沢

(3) K 沢

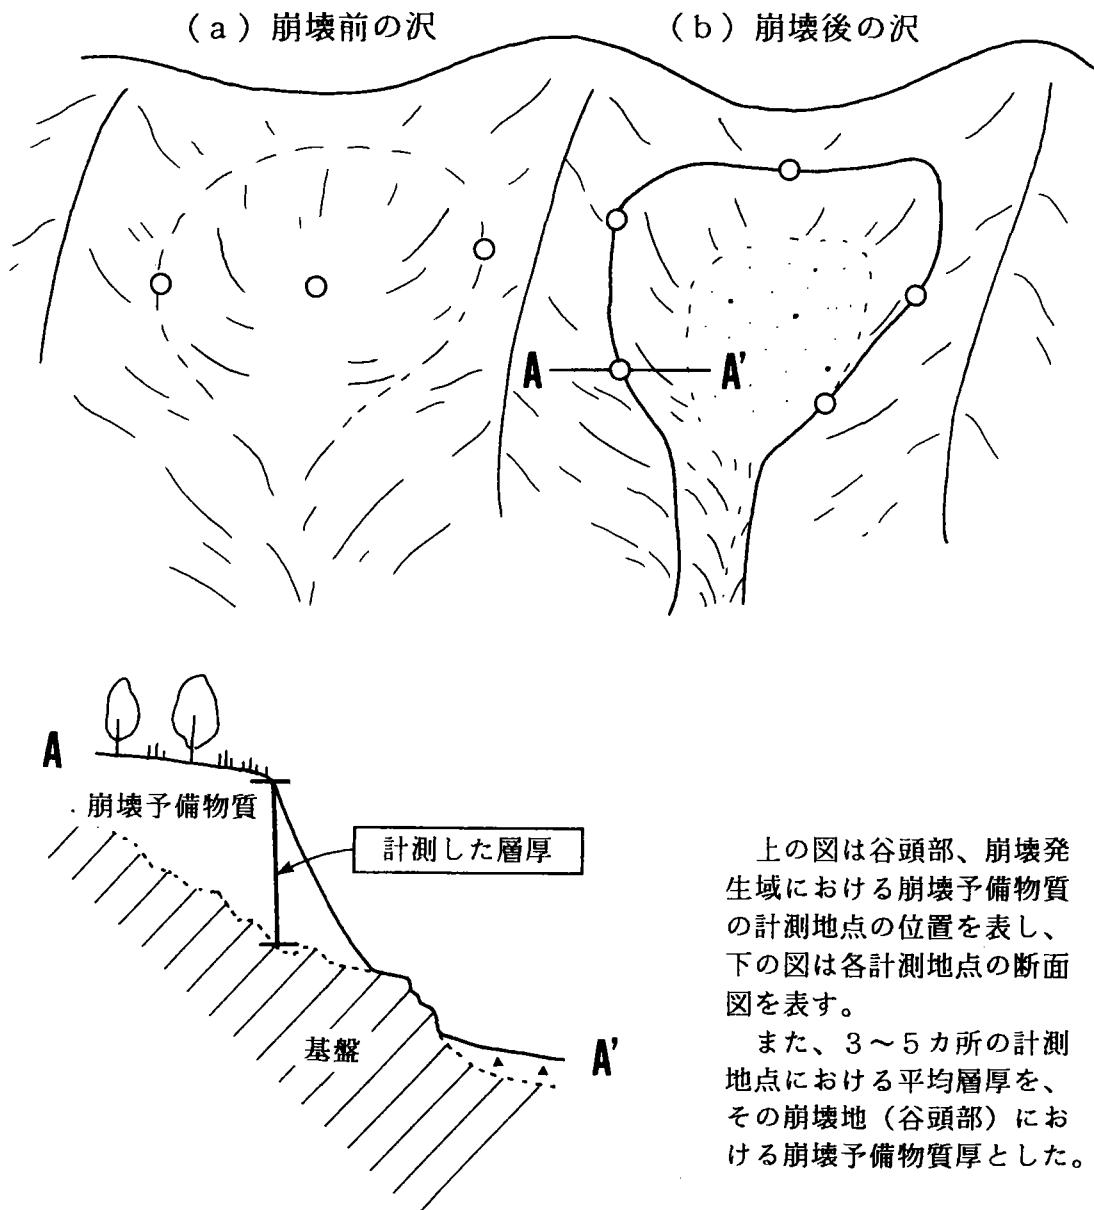
図6 崩壊予備物質厚計測地点の模式図

次に、ブナ沢流域の谷頭・谷底で形成されたタイプ①～③の各崩壊地について、各地質ごとの崩壊発生域の崩壊予備物質の厚さと、発生域・移動域の縦断形傾斜角度を計測した（図6、表1）。また、谷頭部で崩壊が発生した谷に近接しているが、崩壊地が形成されていない谷についても、谷頭部において崩壊予備物質の厚さを計測した（表1）。

崩壊予備物質とは、いずれ崩壊などを起こして除去される可能性のある物質、つまり基盤の上にのる風化土層のことをさす。

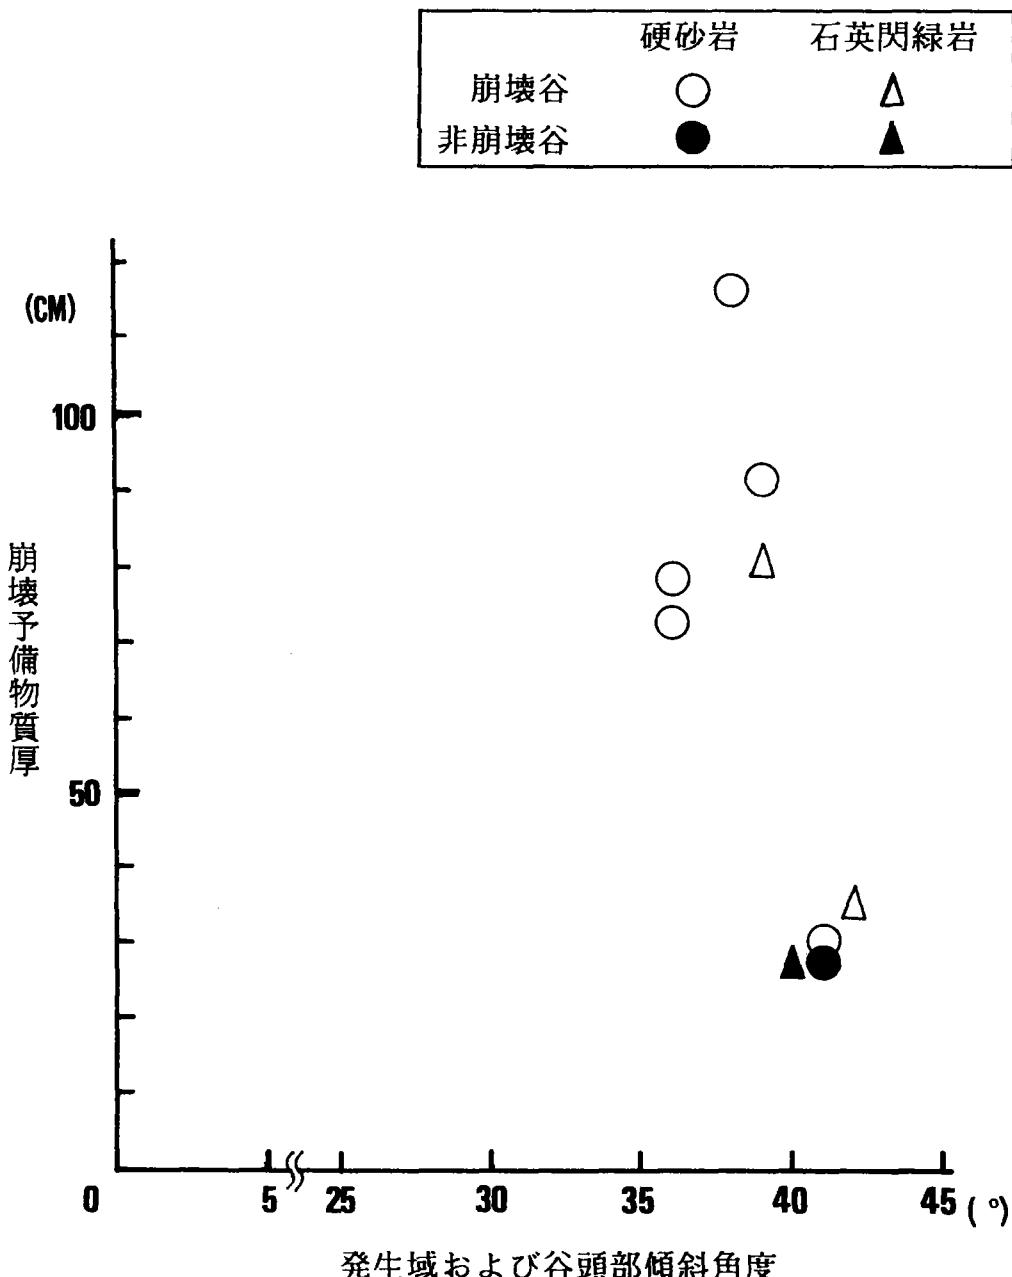
図7 崩壊予備物質厚 — 発生域（谷頭部）模式図

崩壊予備物質の厚さと、崩壊地の傾斜角度および非崩壊谷の谷頭部の傾斜角度との対応をみると(図7)、崩壊予備物質の厚さが30cm以上、発生域または谷頭部の角度が35°以上の値をともに満たさなければ崩壊は発生しないものと考えられる。このことは、今後ブナ沢流域の支谷では、上述のよ

うな地形条件が発生するまで谷頭部では崩壊が起きないことを示唆するものである。すなわち、支谷が崩壊の免疫性（小出、1973）を獲得したものと考えられる。

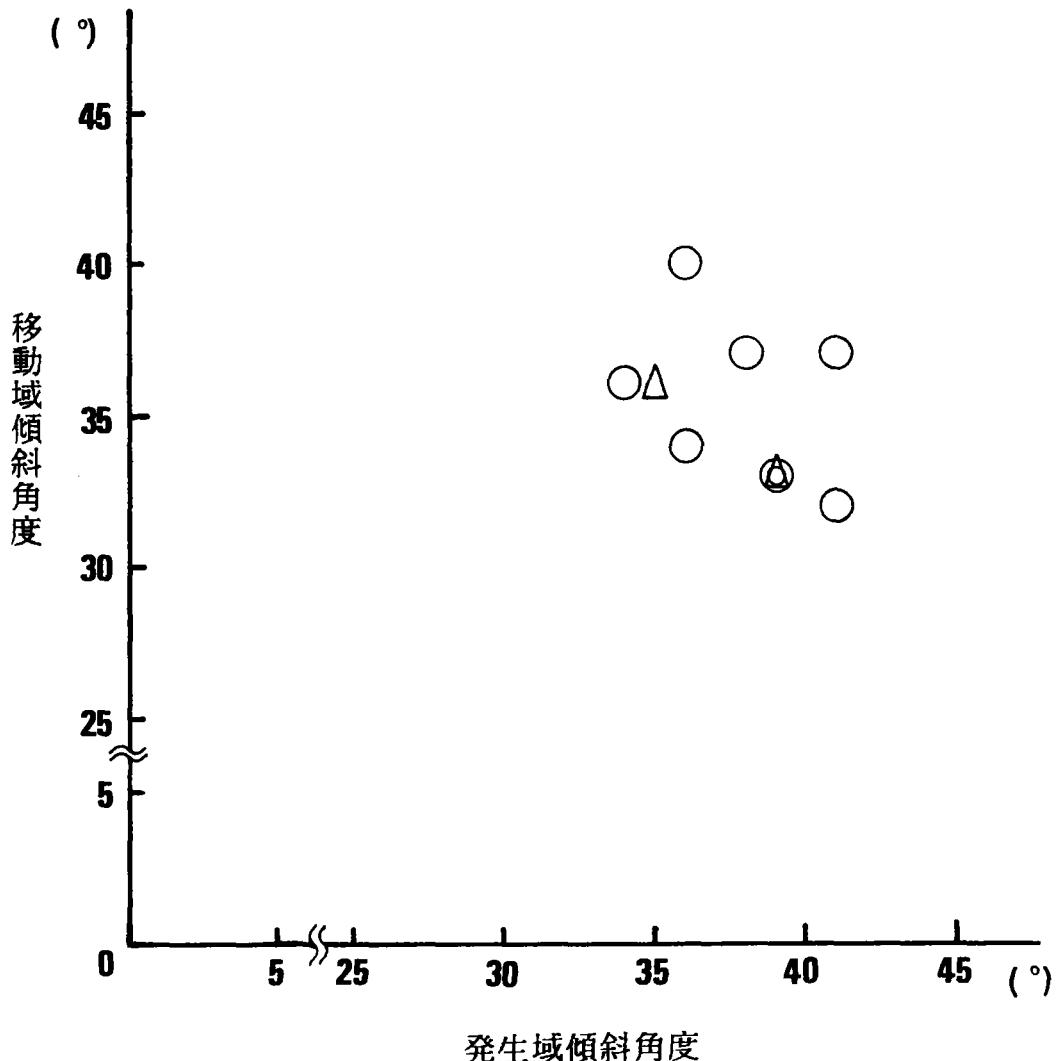
図8 発生域角度—移動域角度図

崩壊地の発生域と移動域との間には(図8)、発生域角度が高いと移動域角度が低くなり、発生域角度が低いと移動域角度が高くなるという傾向がある。これは、斜面が崩壊する際の力学的条件が表れているものと考えられる。

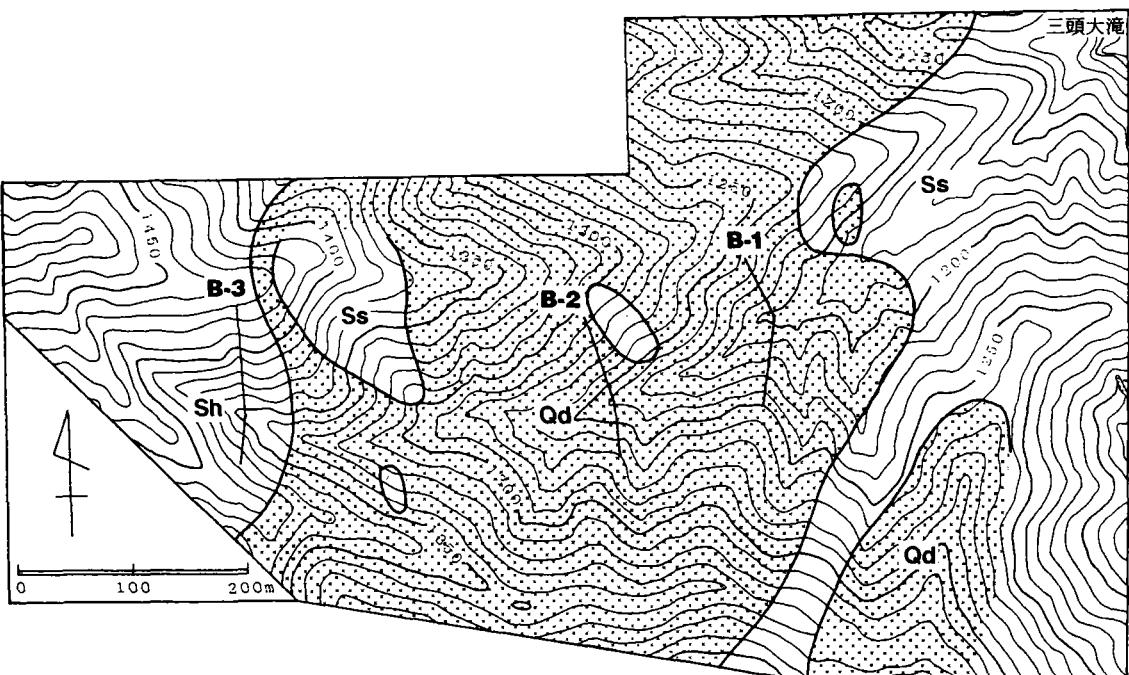
図2 ブナ沢流域の地質図および斜面横断面形測量の位置

調査地域の地質図には前述のように猪郷ほか（1980）、小泉ほか（1988）があり、詳細な調査が行われている。しかし、両研究とも対象としている地域が大きく、小流域を対象とする今回の調査の規模とは対応していない。そこで、現地における河床の基盤や渓岸の露岩をもとに、より詳細な基盤地質図を作成した（図2）。

調査地域の基盤岩は、中生層の砂岩・硬砂岩・頁岩および、それに貫入した石英閃緑岩からなっている。石英閃緑岩は変成度の低い砂岩のキャップロックを載せている。さらに、石英閃緑岩の基盤がマサ化している部分も観察された。石英閃緑岩の貫入は流路沿いで標高1,180m～1,320mの間にみられた。猪里ほか（1980）、小泉ほか（1988）と比較すると、水平距離で約300m上流側まで貫入していることが明らかとなった。また、石英閃緑岩の分布範囲の下流側（三頭大滝側）では硬砂岩が卓越し、上流側では頁岩が卓越している。

図中のB-1～3は河床横断面形の測量地点を示す

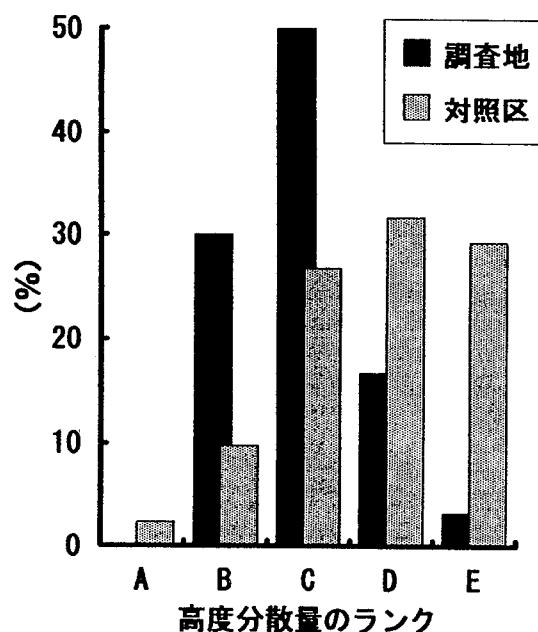
図4 高度分散量の計測結果

計測結果は図4に示した。ブナ沢を含む西側の流域は平均値は1,188.5mとなった。ランク別のモードはCランク(50.0%)にみられ、Aランクは出現しなかった。また、Bランクも谷底部にみられるのみで、山腹斜面は全体としてCランクが卓越した。一方、対照区とした北側の流域では平均値は1,628.1m、ランク別のモードはDランクにみられ(31.7%)、Eランクがこれに次いだ(29.3%)。また、埋積の進む谷底部でAランクが1地点見られ、レンジとしては広くなっている。

両地域を比較すると、ブナ沢を含む流域は対象区とした北側の流域に比べ高度分散量が小さいことから、相対的に起伏や侵食量が小さく、現在の物質移動が比較的不活発な流域であることが示された。このことは、島津(本報告書)に示された、三頭山周辺の流域には現成ではない厚い堆積物が存在し、今回の土石流発生の際に再移動したとする指摘と矛盾しない。

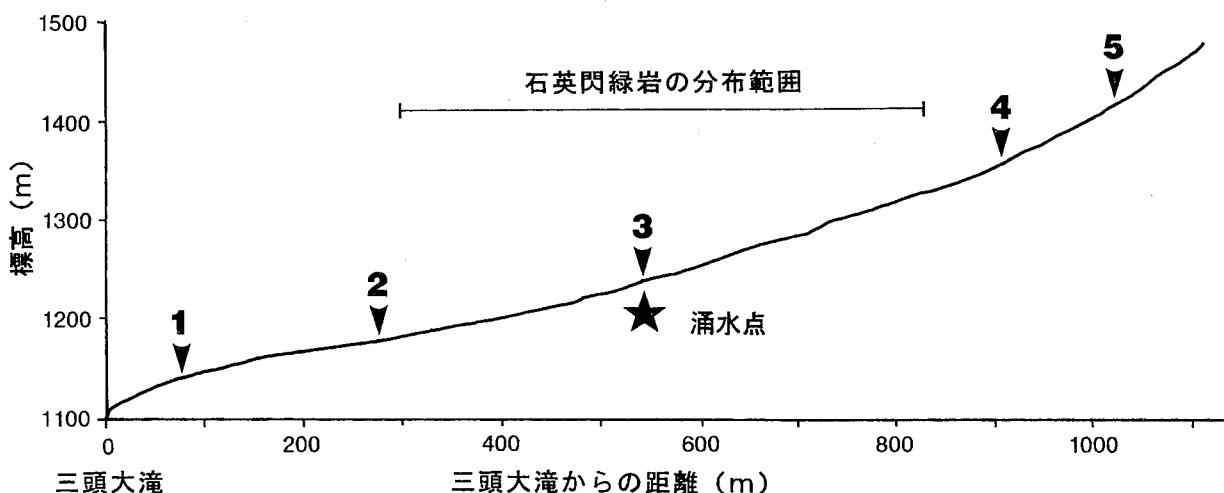
図5 ブナ沢の河床勾配 (1/3,000都民の森計画平面図より作成)

ブナ沢の河床勾配図を図5に示す(基図3,000分の1都民の森計画平面図)。全体的に緩やかな河床勾配を呈するが、5カ所の傾斜変換点がみられた。これらの傾斜変換点を下流側から①～⑤とし、河床勾配を計算した。その結果、三頭大滝から最上流部までの区間ごとの河床勾配はそれぞれ、 30.5° ， 10.5° ， 13.4° ， 17.5° ， 21.5° ， 33.5° となった。流域全体の平均河床勾配(18.0°)と比較すると、三頭大滝の直上と最上流部に急勾配な河床がみられ、中流部は緩やかな河床となっている事がわかる。このうち、傾斜変換点②は硬砂岩と石英閃緑岩の分布境界に相当し、傾斜変換点④は石英閃緑岩と頁岩の分布境界に相当している。

また、傾斜変換点③付近には湧水点が見られる。ブナ沢の流水は豊水期、渇水期を問わず、この湧水点から下流側で観察され、これより上流側では降雨直後に一部流水が見られるほかは、恒常流は観察されない。この湧水点では河床に基盤が露出し、河床堆積物と基盤の境界付近、および基盤中からの湧水が観察される。

図中の番号は河床勾配の変換点を示す

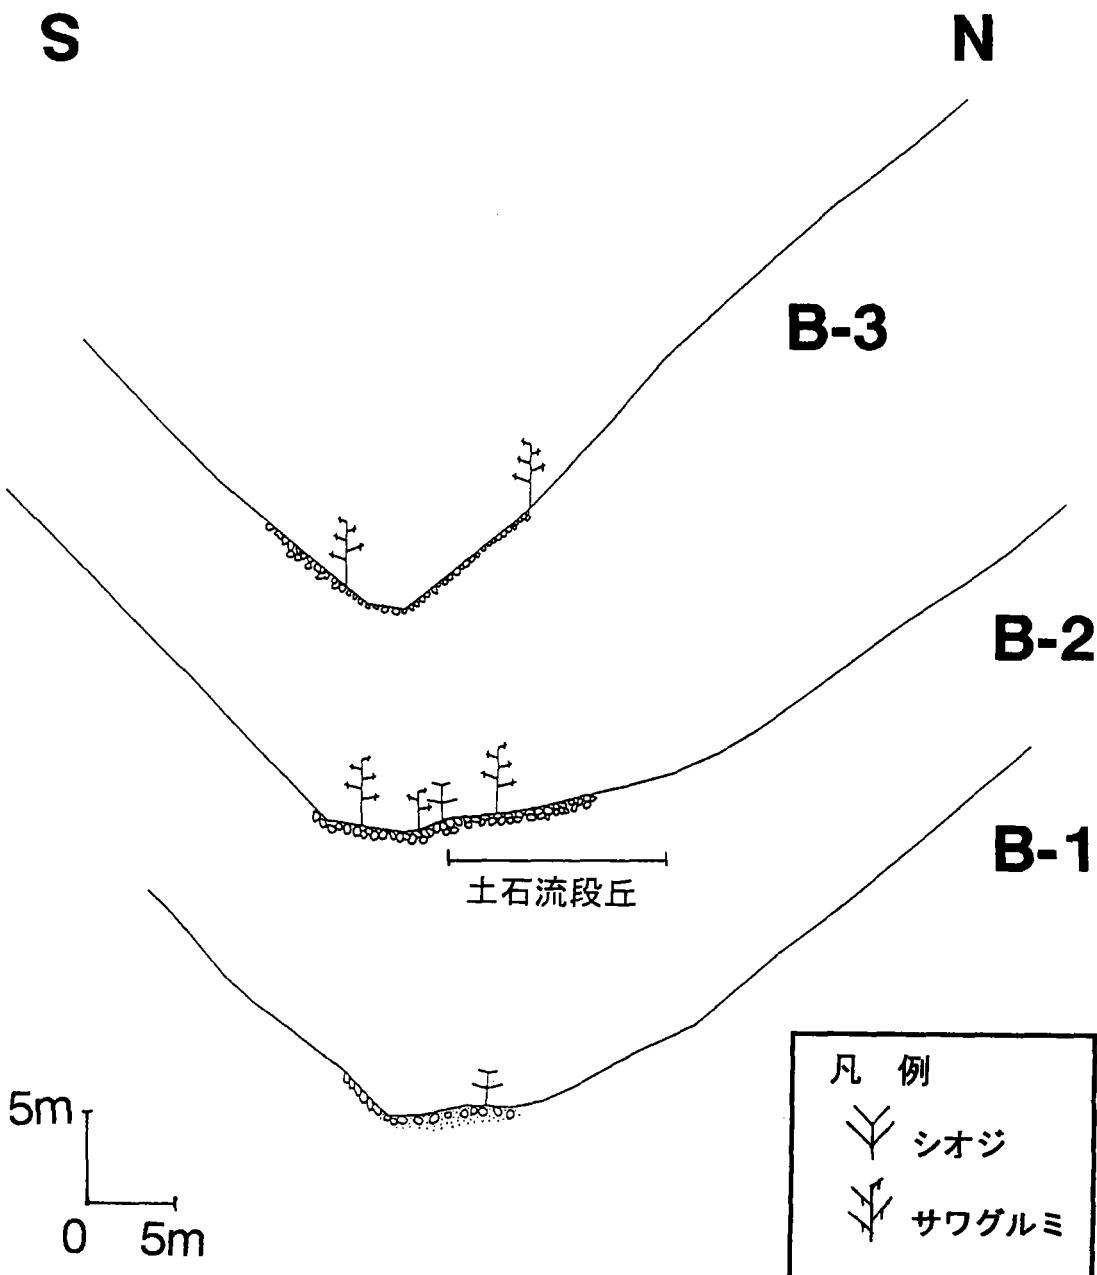
図6 地表搅乱発生以前のブナ沢の河床横断面形（現地調査により作成）

図2に示した3地点で（下流部よりプロファイルB-1, B-2, B-3とする）それぞれ沢に直行するように調査を行なった河床横断面形を図6に示した。以下にそれぞれの地形的特徴を述べていく。

B-1は下流部に設定した調査ラインで、石英閃緑岩帯にあって恒常流が観察される。右岸の斜面の平均傾斜が約39.2°、左岸の斜面の平均傾斜は約35.4°とやや緩やかな斜面を呈する。斜面形は緩やかで、山腹斜面と谷壁斜面上部との境界の遷急点は明瞭ではないが、遷緩点となっている谷底面と谷壁斜面下部との境界は明瞭である。谷底面の幅は約7.0mある。両側の斜面とも、比較的森林土壤が厚く堆積している。

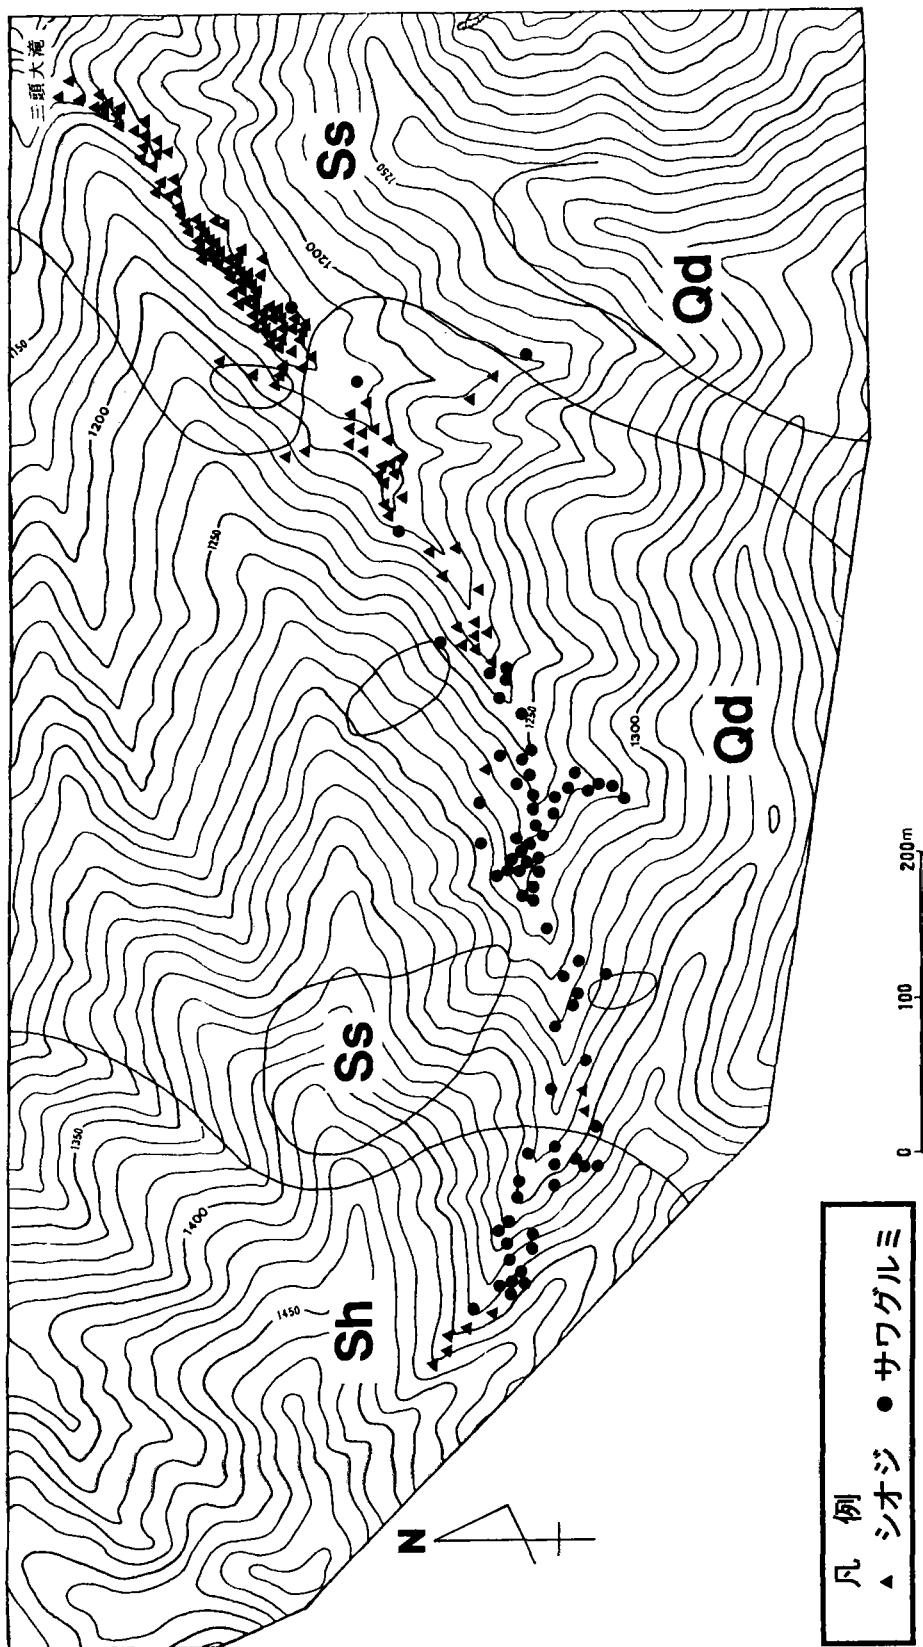
図7 ブナ沢におけるシオジ、サワグルミの分布（現地調査により作成）

シオジとサワグルミの個体は、調査対象地域最下流部の三頭大滝(標高1,120m) から上流側に向けて、標高1,420m付近まで連続的に見られる(図7)。下流部で個体数が多く、上流側で分布がやや疎になる。また、最上流部では両種とも分布せず、ミツバウツギ(*Staphylea bumalda*) やアブラチャン(*Parabenzoin praecox*) からなる低木林に移行する。樹種別では、下流側にシオジが多く、上流側にサワグルミが多く見られる。また、三頭大滝直上ではシオジがほぼ純林状をなすのに対し、標高1,270m付近ではサワグルミがほぼ純林状をなしている。両種の分布は漸移帶で接しているが、大枠として下流側のシオジと上流側のサワグルミに棲み分けているといえる。

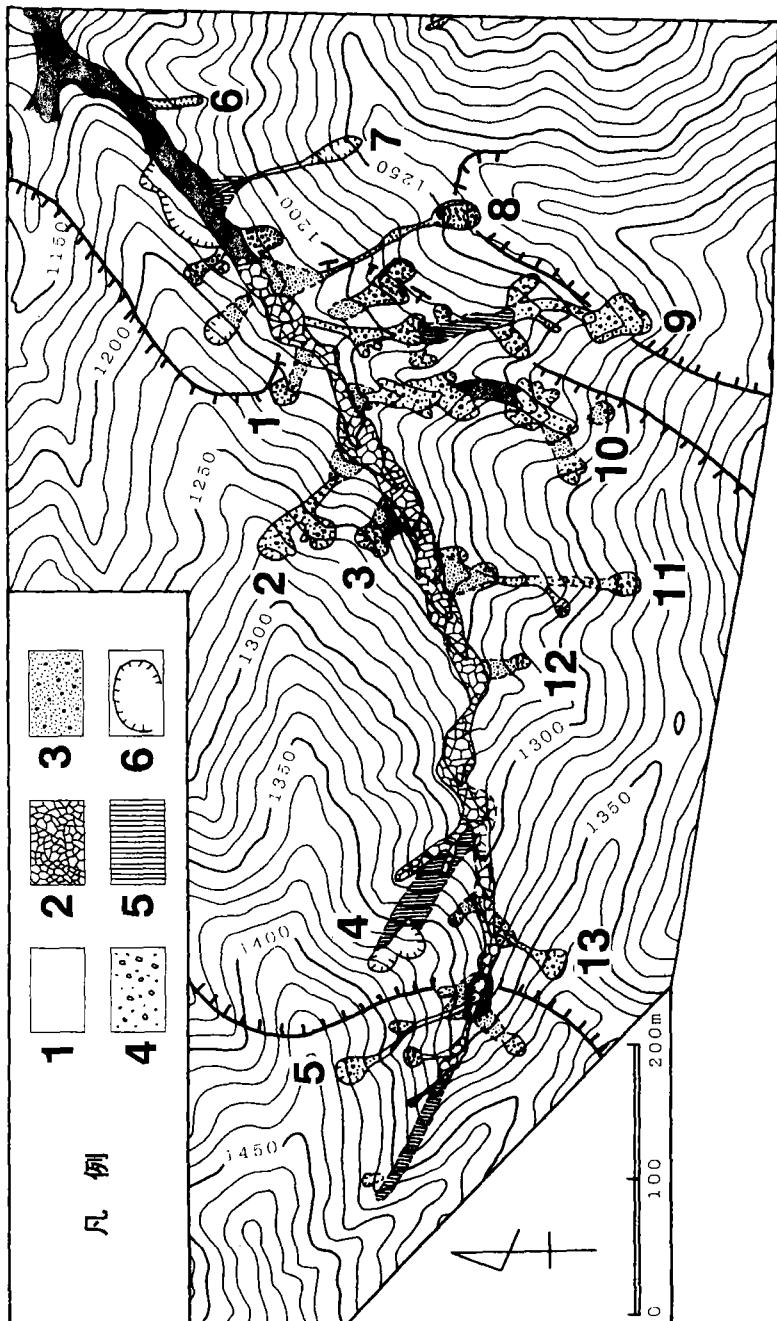
図9 ブナ沢崩壊地形分類図（現地調査により作成）

区間4：基本的に侵食域である。基盤に到達する侵食が行われた地点は少ないが、河床堆積物の移動が観察された。特に地点aでは大規模な河床の崩壊があり、厚い河床堆積物を切っている。

1. 基盤が露出した地点
2. 河床が今回移動した堆積物によって覆われている地点
3. 沖積錐
4. 崩積物で充填された崩壊地
5. シートウォッシュを受けた範囲
6. 滑落崖

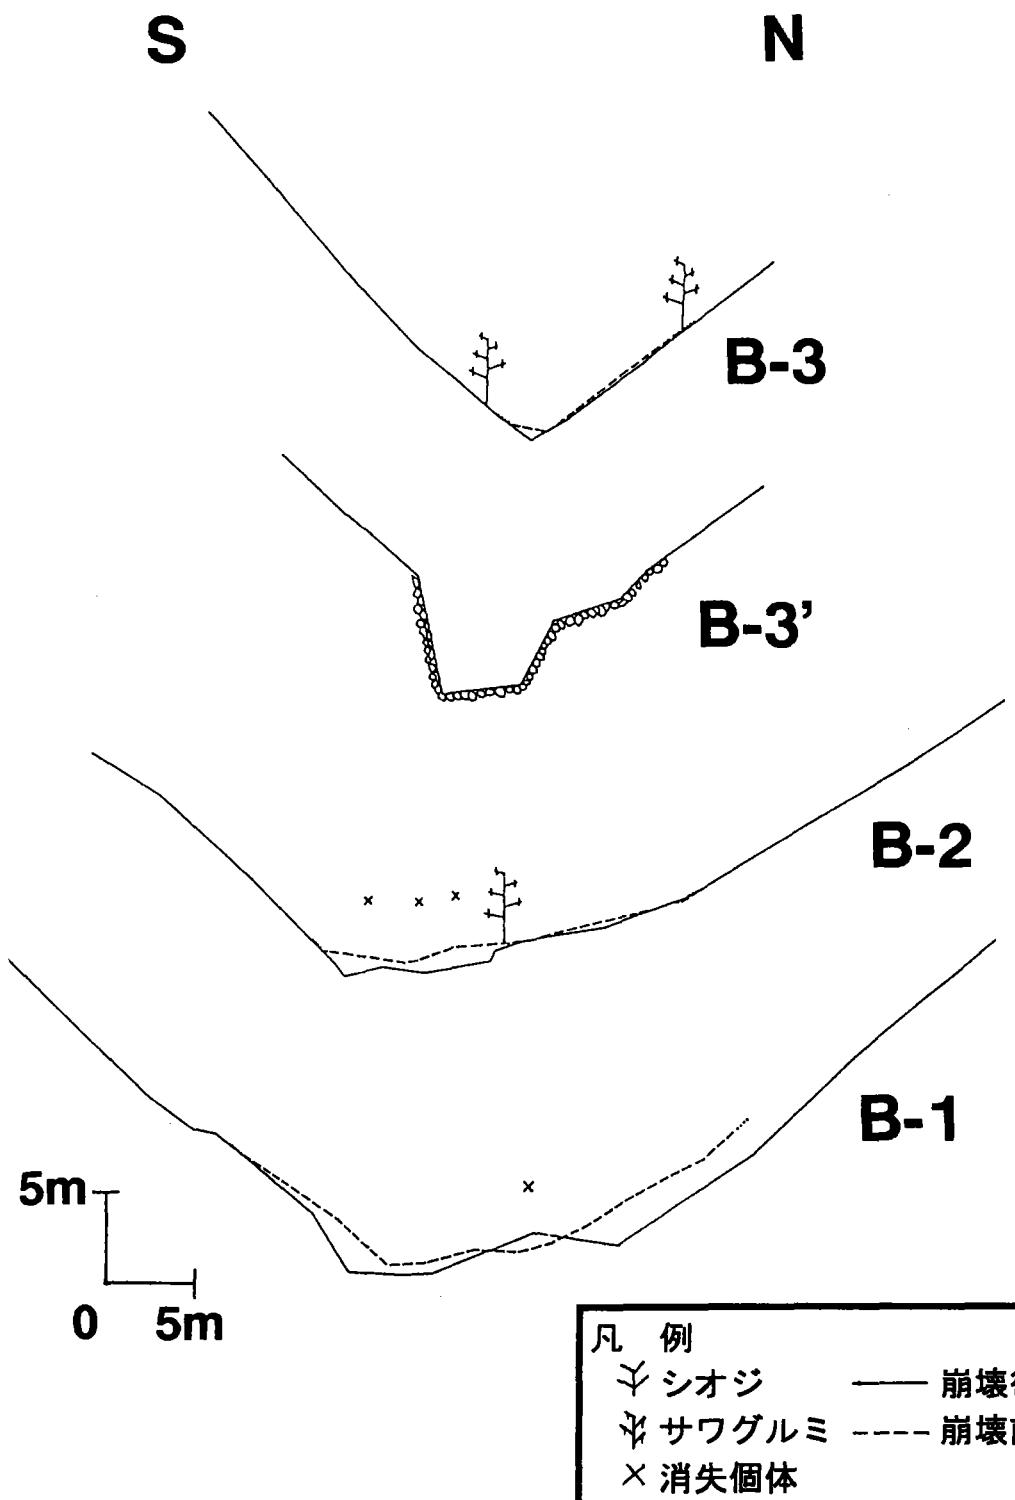
図10 地表搅乱前後の河床横断面形の比較

プロファイルB-3をみると斜面形、河床面にはほとんど変化がみられない。わずかに河床面の表層物質が下流に運搬された様子がわかる程度である。なお、このプロファイルの位置は、図9の「シートウォッシュ」域にあてはまる。また、このプロファイル上には、樹高21.0m, 24.0mのサワグルミがあったが、いずれも残存した。

さらにプロファイルB-3より50m程下流（地点a）で河床面が崩壊を起こしていたので、新たにこの地点のプロファイルを計測した（B-3'）。右岸の侵食壁は、6.6mの高さであり、貢岩の角礫に富み、弱い層理が認められる河床堆積物によって構成されている。また、河床に基盤岩の露出が観察されないことから、堆積物の層厚はこれ以上あるものと考えられる。

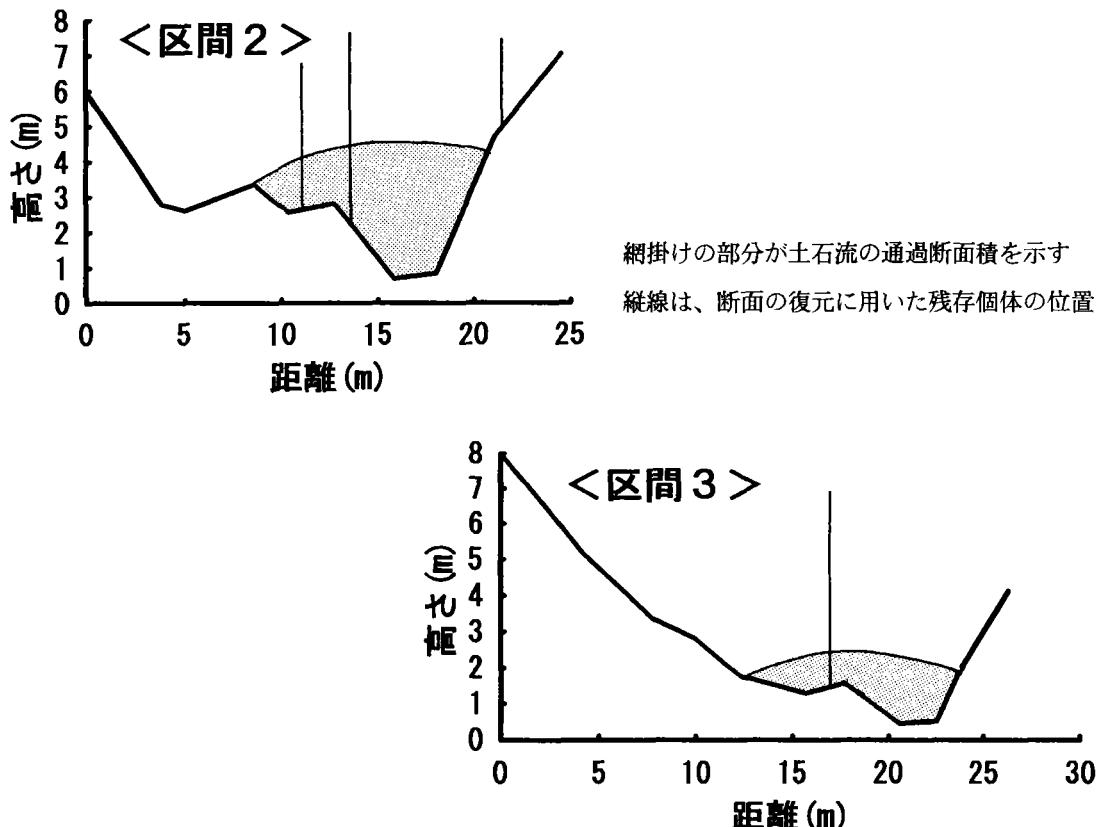
図11 土石流通過断面復元図

土石流通過後も倒木せずに残存した個体は土石流の通過に伴い樹皮に損傷を受けている。このうち、樹皮が完全にはがれている高さは土石流のうち高密度の部分によって、部分的にはがれている高さは比較的密度の低い部分や礫の飛びはねなどで損傷を受けたものと考えられる。そこで、この損傷を受けている部分を高さから土石流の通過断面の復元を試みた（図11-1, 2）。それぞれ、区間2, 3の河床横断面形を示し、縦の実線は残存個体を示している。それぞれの河床横断面形で河床面が更新された範囲と残存個体の損傷の高さを用いて復元を行った。

区間2と3の横断面形を比較すると、通過断面積が区間3では小さいのに対し、区間2ではかなり大きくなっていることが示されている。また、区間3では土石流の流心部付近にも残存個体がみられることから、根返りを起こすような河床の洗掘は発生していないことが示される。すなわち、河床面の更新は土石流発生以前にこの地点に存在していた河床堆積物の移動によって行われたものではなく、土石流によって上流側から運搬された新たな堆積物が付加される形で行われたといえる。したがって、現河床面下には旧河床面が埋積されていると考えられる。また、区間1, 4では流路中央部に残存個体がほとんどみられないため、復元が行えなかったが、流路脇に残存する個体の損傷を受けた比高から考えると、区間2, 3よりも大きな土石流通過断面を持っていたことが予想される。

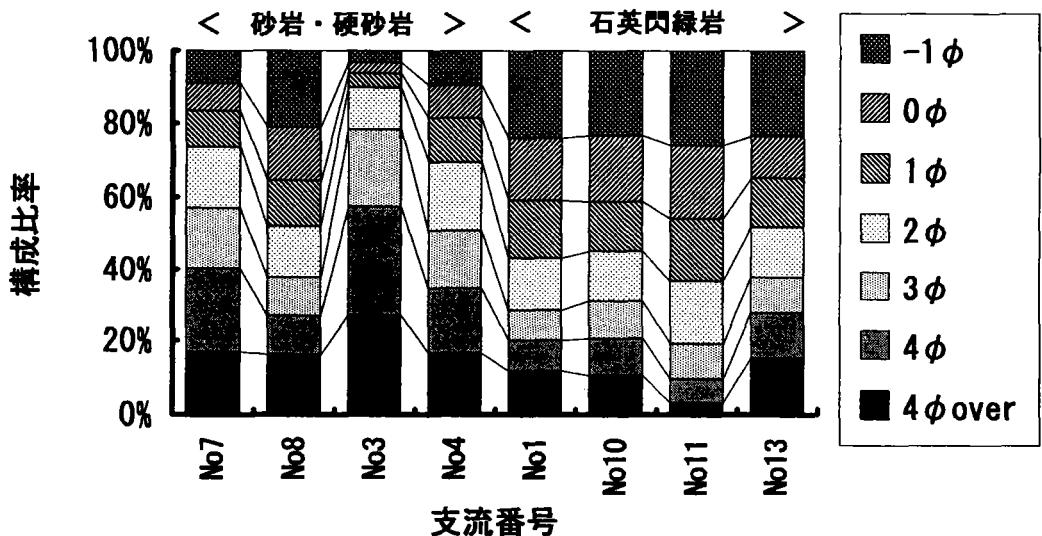
図12 マトリクスの粒度分析結果

また、マトリクスの粒度構成について定量的に把握するために、ブナ沢河床に崩積物を供給した支流の内、8支流（石英閃緑岩、砂岩・硬砂岩それぞれ4支流ずつ）について、供給された崩積物のマトリクスの粒度分析を行った（図12）。

その結果、前記の観察結果と同様に砂岩・硬砂岩地域を流域に持つ支流から供給された崩積物のマトリクスはシルト質であり、石英閃緑岩地帯の支流から供給された崩積物のマトリクスは相対的に砂質であることが示された。

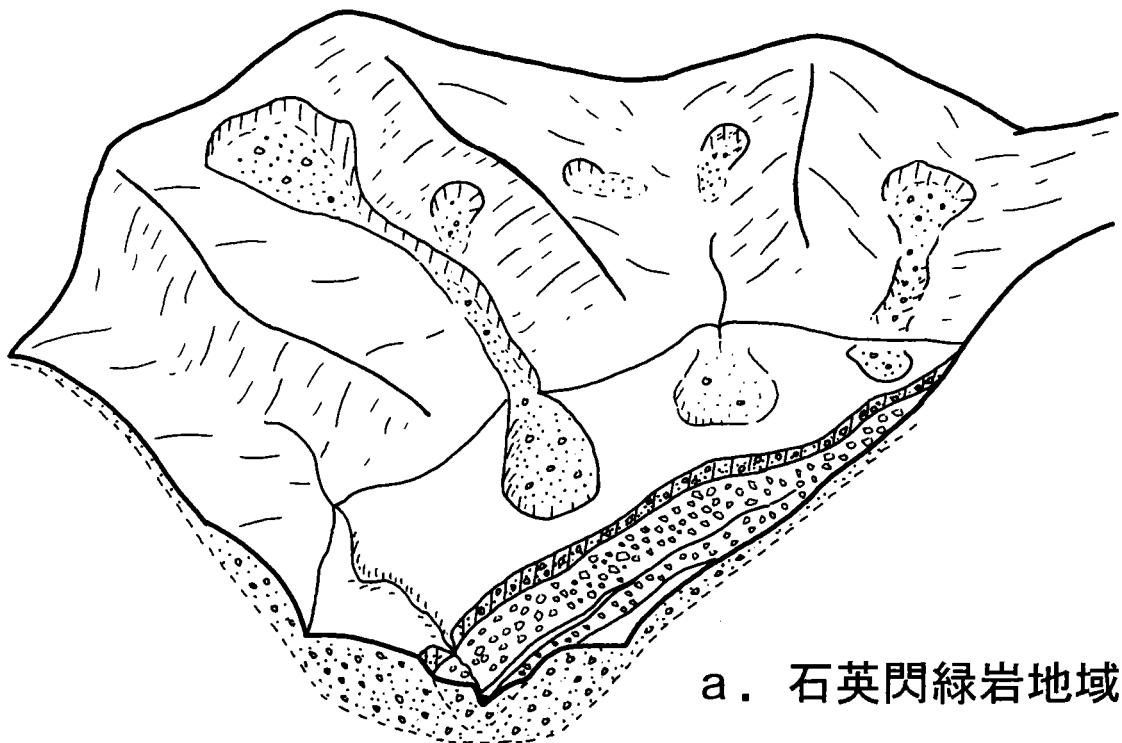
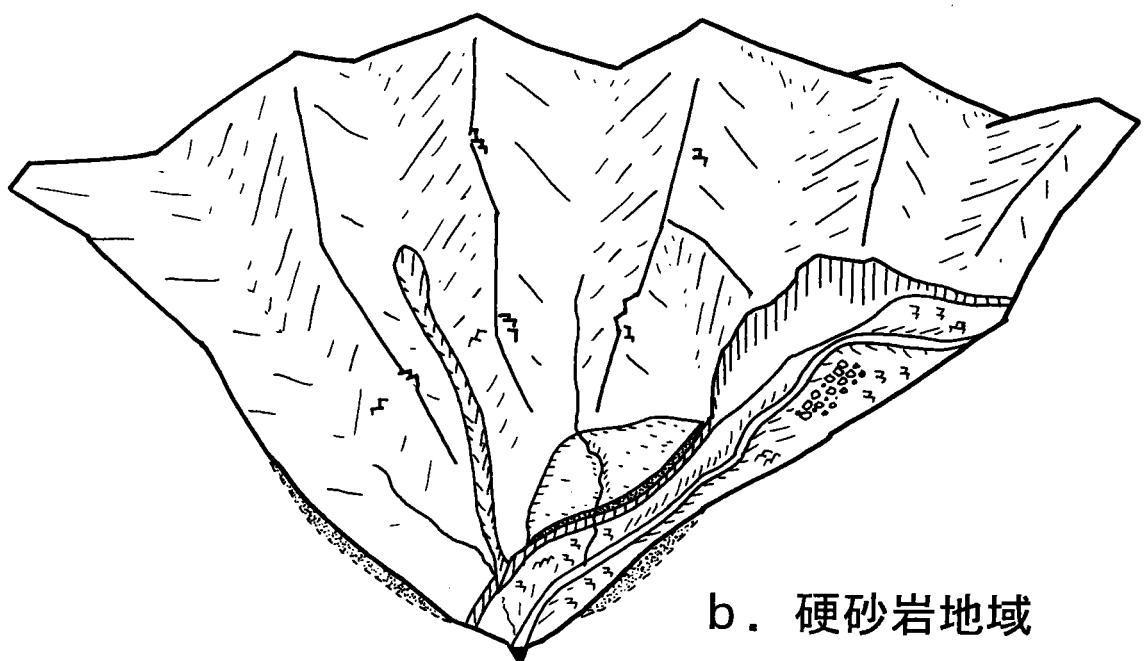
図13 基盤地質別河床景観模式図

以上①～④を整理すると、本地域の侵食－堆積傾向は河床勾配・河床幅などの地形条件だけではなく、支流からの物質生産量などの地質条件や、供給される流量と河床堆積物の量などとの関係によって規定されていると考えられる。また、図13に地形変化の結果形成される河床の景観について模式図を示した。

a. 石英閃綠岩地域

b. 硬砂岩地域
