三頭山における集中豪雨被害の緊急 調査と森林の成立条件の再検討

1 9 9 4 年

奥多摩三頭山における
崩壊地の分布とその規定条件

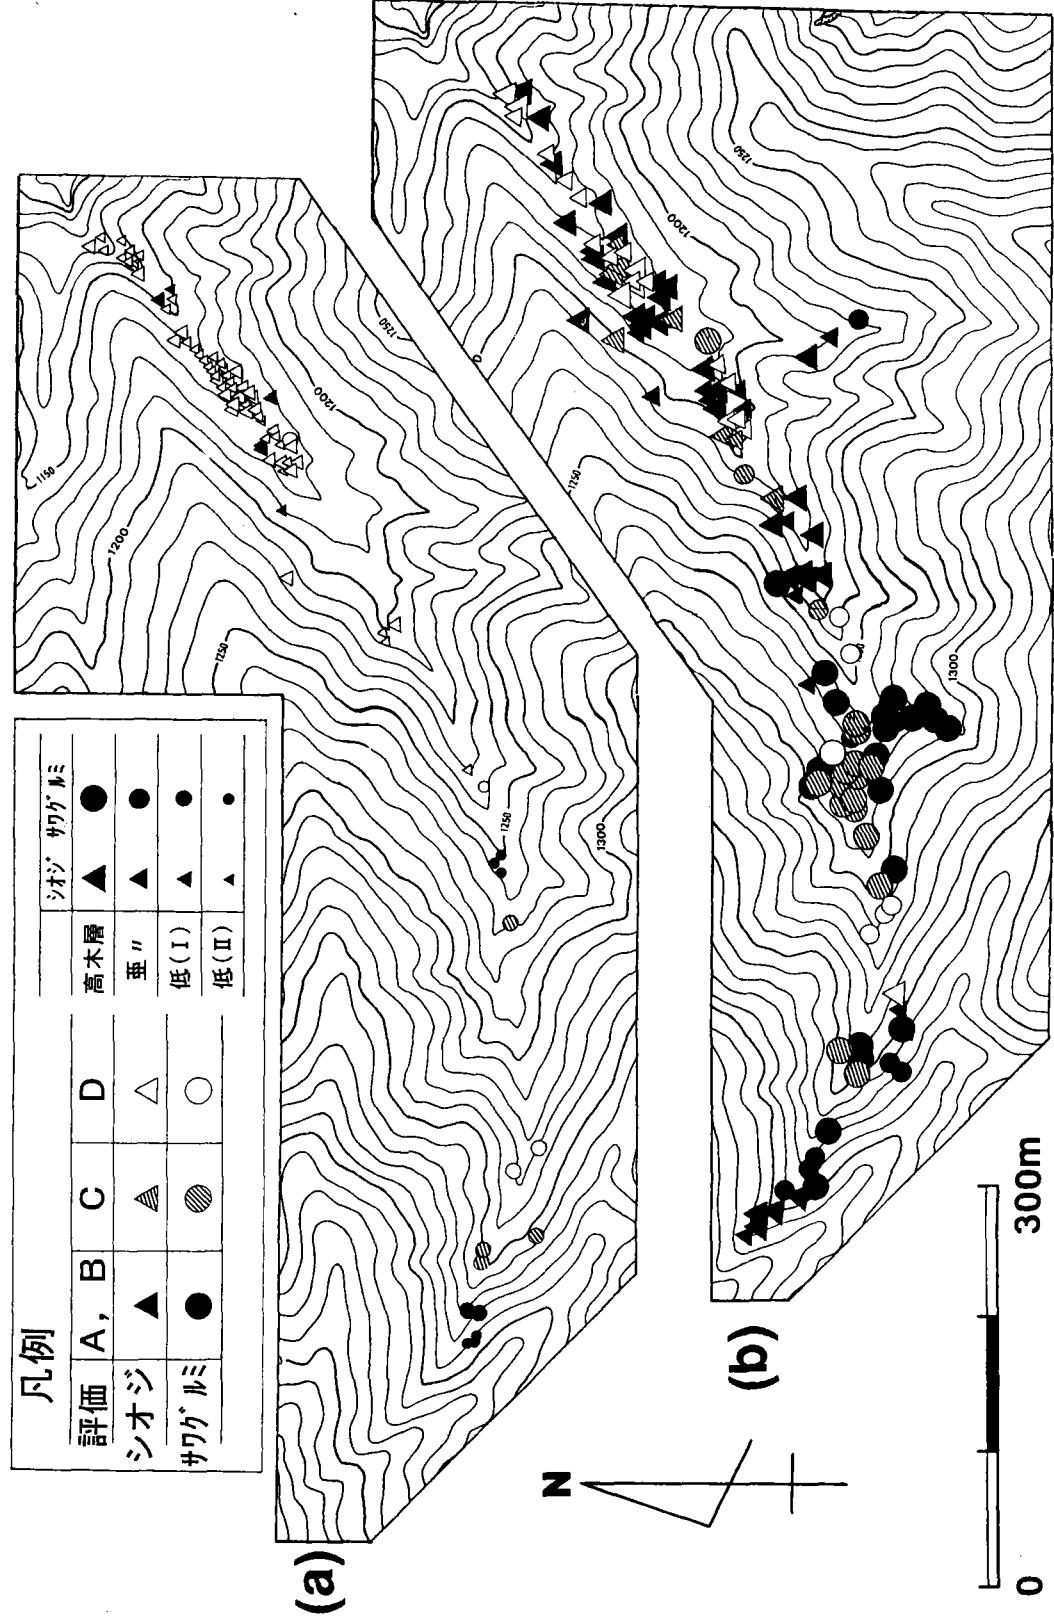
図15 地表搅乱によるシオジーサワグルミ林の被害分布状況 (現地調査により作成)
 (a) 低木層 I, 低木層 II
 (b) 高木層, 亜高木層

区間I：4区間中、最も林分の被害が大きい区間であり、被害前総本数の99本中、65本（66%）が評価Dとなり、評価A、Bとなったものは25本（25%）である。損傷は低木層（85%が評価D）だけでなく、高木層・亜高木層でも大きかった（34%が評価D）。

区間IV：29本中、3本（18%）が評価Dとなり、22本（76%）が評価A、Bである。この区間は土石流発生後も健全な個体（評価A、B）が多く、影響が少ない区間であったと考えられる。また、区間I、IIと同様に、低木層は比較的大きな被害（30%が評価D）を受けた。

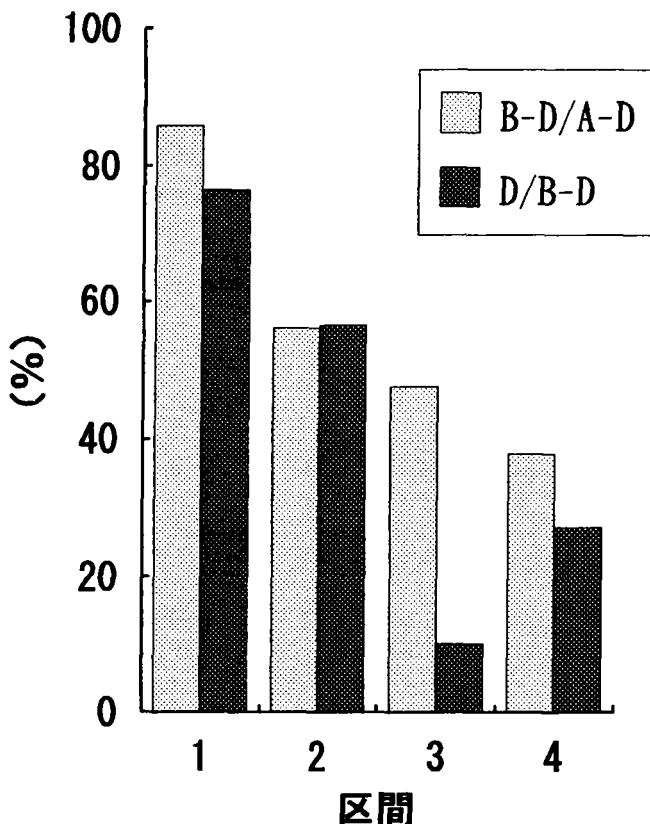
図16 区間別の被害率の比較

各区間を比較するため、図16に被害状況を比率で示した。まず、薄い網掛けで示した全個体数にしめる被害個体の割合は、下流側ほど高くなっている。これは、土石流の流量が増加する下流側ほど、影響を及ぼす空間的な範囲が拡大することと対応していると考えられる。しかし、濃い網掛けで示した被害個体数にしめる消失個体（評価D）の割合は、上記と異なり区間3で減少している。これは、区間3では多くの個体が損傷を受けたものの、残存しており、個々の地点に加えられた土石流の強度が、区間Ⅲでは小さかったことを表していると考えられる。このように、地形変化と同様に、森林の被害も一様ではなく、流域内でヘテロ性を持つことを示している。

薄い網掛けは総個体数に対する被害個体数の比を示し、
濃い網掛けは被害個体数に対する消失個体数の比を示す

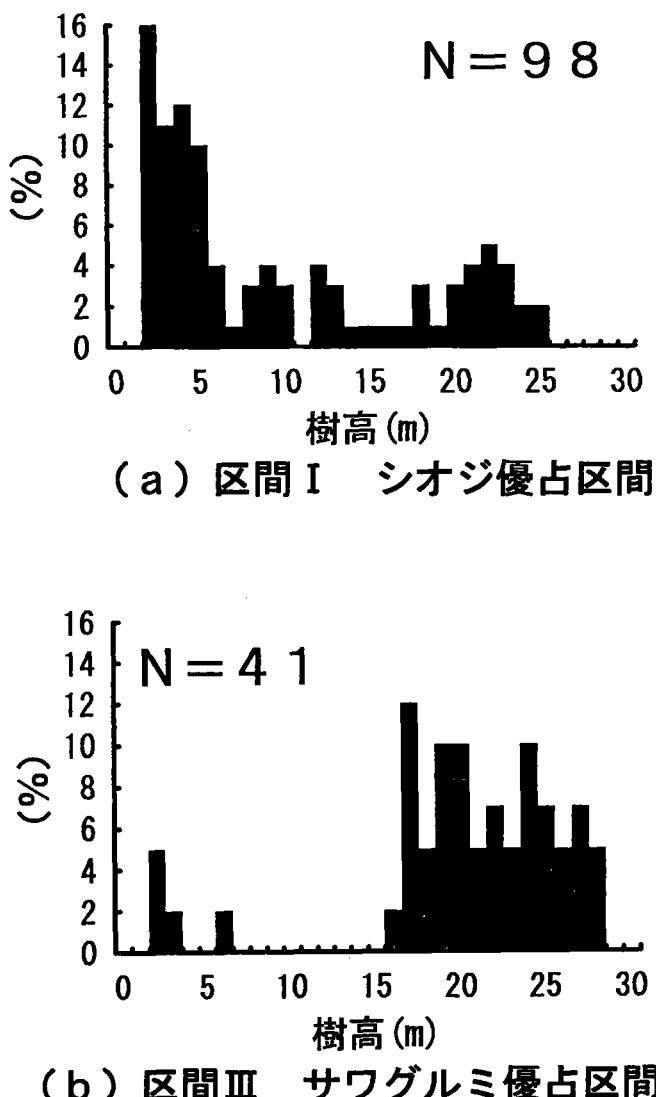
図17 区間1および3の樹高別頻度分布

図17は区間Iと区間IIIの樹高別出現頻度を比較したものである。区間Iでは、稚樹が多く見られる。

しかし、樹高階層を詳しく見ると、いわゆる逆J字型を示さず、シオジの樹高階層に複数のモードが見られる。このことから、単純に豊富な後継樹が、競争密度効果によって個体数を減らしていくというモデルで説明するより、複数の階層に一斉林が成立しているとした方が適切であると考えられる。これに対し、区間Ⅲでは稚樹がほとんど欠けている。高木層についてみると、樹高がほぼ一定にそろっていることから、一斉林として成立した林分であると考えられる。

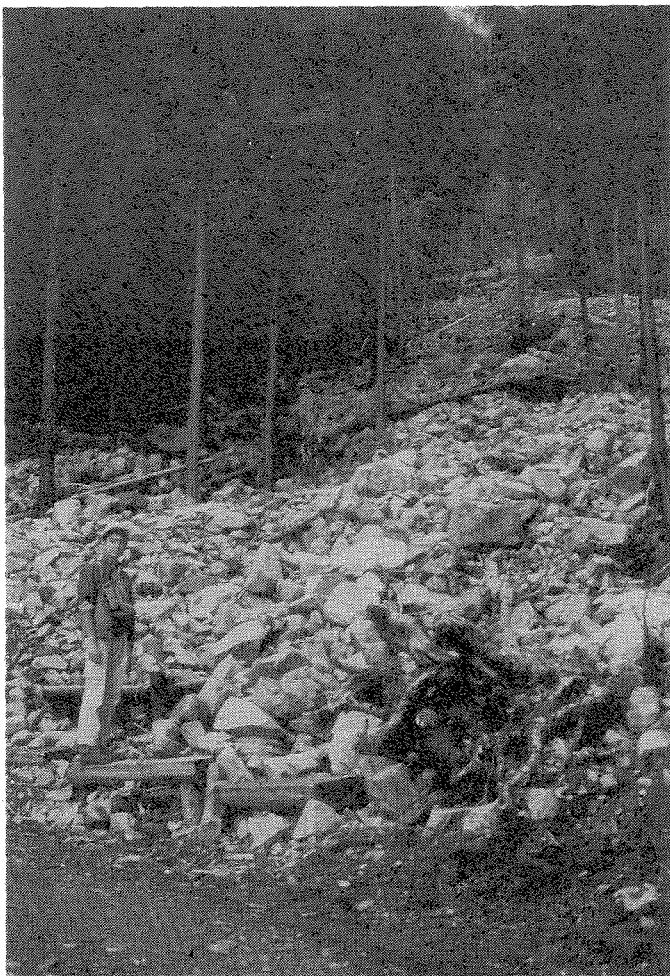
写真1 土石流堆積物（A渓流の支流）

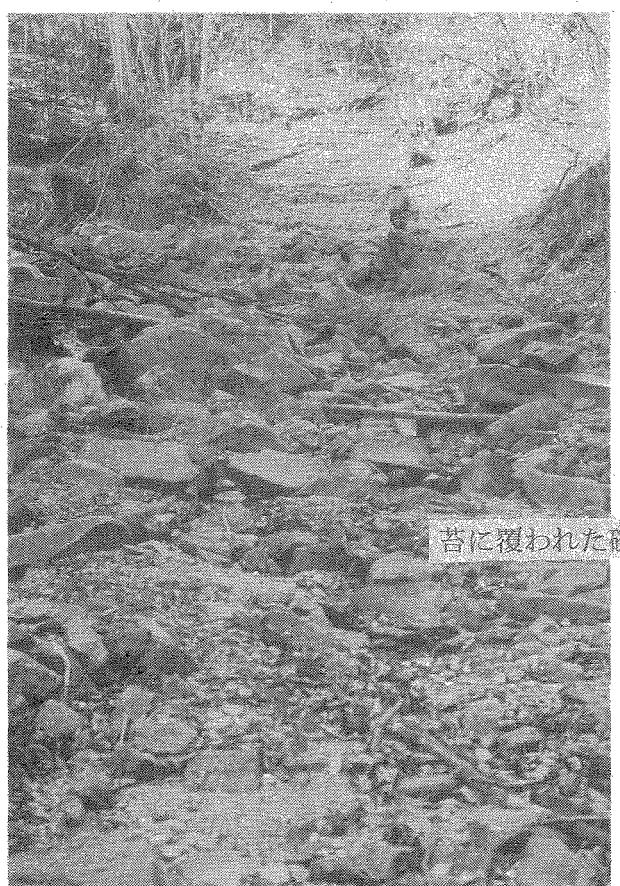
写真3
土石流の影響が小さい
区間（E 溪流）

写真1は今回の土石流が流下した渓流でA渓流の支流である。この渓流を流下してきた土石流の一部は、都民の森の遊歩道に流入、停止し、写真1にみられるように大量の礫が堆積した。礫表面を詳しく観察してみると写真2のように表面は風化しているが、いくつか新鮮な断面が出ていることがわかった。このような礫を今回の土石流によって流れてきた礫と判断し、「新しい堆積物」と呼ぶことにする。一方、E渓流には上述のような礫の他にも表面が苔に覆われ、新鮮な断面がみられない礫が点在している（写真3）。また、表面が苔に覆われているが、渓流の流下方向に平行な削痕がみられる礫も存在する（写真4）。このような礫は、元々河床にあったが今回は移動せず、土石流流下の影響を受けたとしても礫の上を土石流が通過しただけであると考えた。これらの礫を「古い堆積物」と呼ぶことにする。新しい堆積物と古い堆積物の識別は容易である（写真5）。

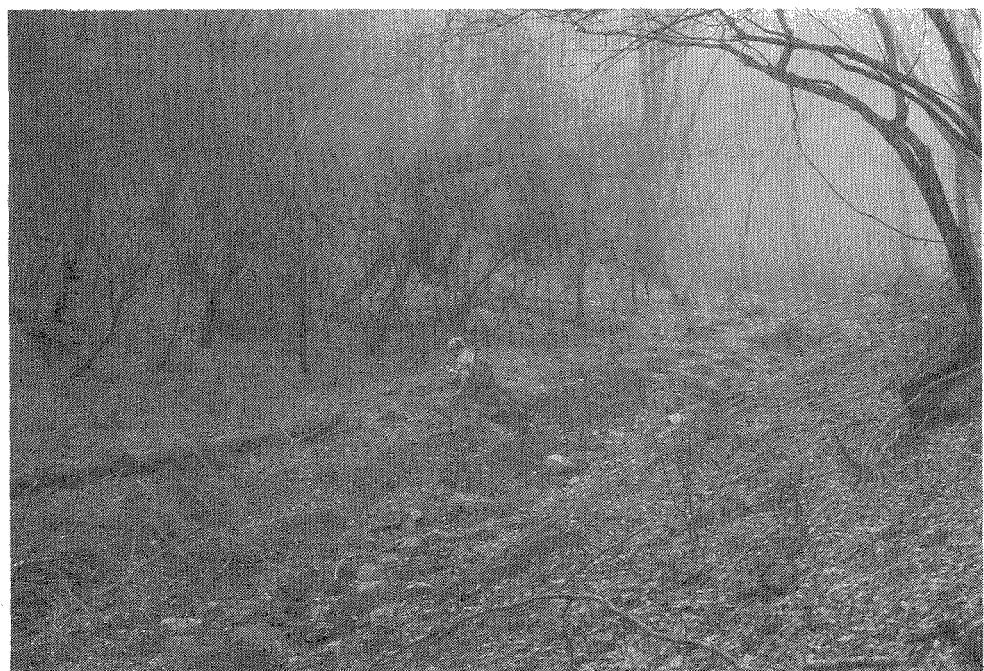
写真6 浅い溝 水流は見られない (A溪流)

河床の横断型は場所によって異なっており、おもに5つのタイプがみられた。1)水流はみられず、流路が刻まれていないか刻まれていてもきわめて浅い（写真6）。浅く流路が刻まれている谷底の一部には岩盤が露出している。2)水流はみられず、流路はほとんど刻まれていない。谷底には中径（以下同様）100cmまたはそれ以上の大きさの角礫が点在しており、高木が生えている。3)100cm程度の角礫を多数含む堆積物を刻んで現在の流路が形成されている（写真7）。一般に水流がみられる。流路の側壁は崩れたばかりの新鮮な断面となっている。堆積物上は一般に高木で覆われ、堆積物上面の礫には苔が付着している。4)水流のある流路底と谷底内の高木が生えている古い堆積物との間にはほとんど段差がない（写真5）。流路に岩盤が露出している部分と新しい堆積物に覆われた部分がある。5)砂を主体とするマトリクスをもつ成層した新しい堆積物を切って現在の流路が形成されている。この堆積物は渓畔の高木を埋積している（写真8）。小橋ほか（1983）に基づきこの堆積物を土砂流の堆積物と判断した。

最上流部の谷頭には浅い崩壊地があり（写真11）、そこから浅い溝が谷の中心を下流方向へ延びている（写真6）。この溝中には水流はみられない。標高1,420m、河床勾配270%の240m地点で渓床埋積堆積物が崩れている。それより下流側は侵食域となっており、渓床埋積堆積物を刻んで水流をともなった現在の流路が形成されている。標高1,100m、河床勾配250%の1,500m地点まで渓床埋積堆積物が分布する。侵食域の下限は渓床埋積堆積物の分布の下限と一致しているが、渓床埋積堆積物分布域のうち河床勾配が200%以下となる1,300m付近ではほとんど侵食は生じていない。侵食域における新しい河床堆積物の最大粒径は70cm程度で河床が岩盤床となっている所が多いが、ほとんど侵食が行われていない1,300m地点付近では100cmを越えており、土石流堆が分布する。この区間には100cm以上の岩塊で覆われた斜面がみられる。

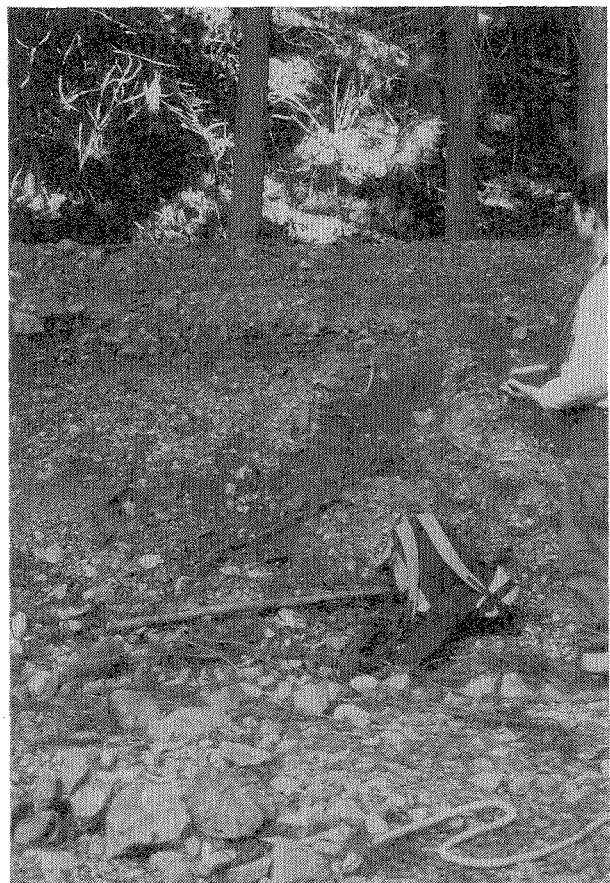
写真 8

土砂流の堆積物（A 溪流）

ず、土砂流の堆積物と考えられる砂を主体とするマトリクスをもつわざかに成層した堆積物が分布する（写真8）。

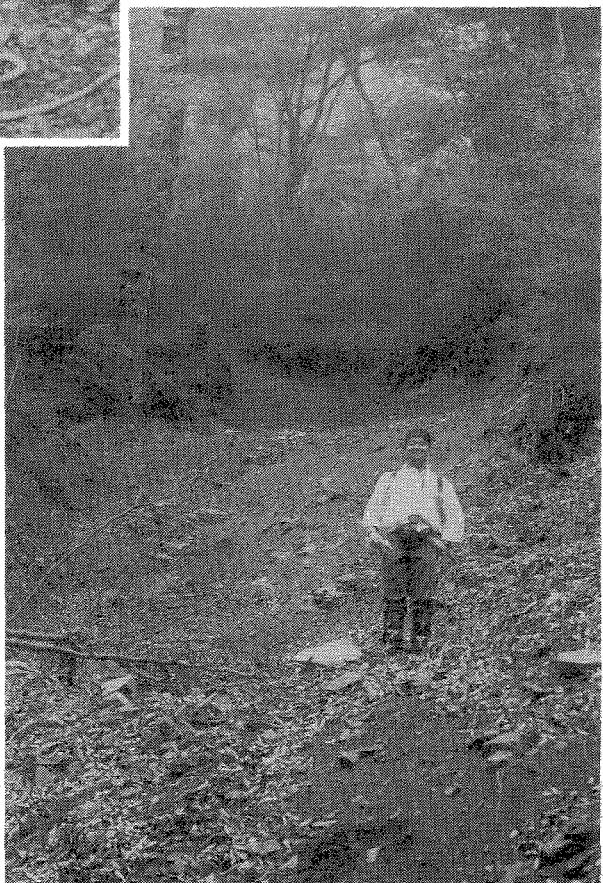
写真 9

谷壁斜面に特徴的な地形は崩壊地、礫で覆われた斜面、岩塊流である。新しい崩壊地は急峻な谷壁斜面に多数分布している（写真9）。また、礫で覆われた斜面の中には中径が30～50cm程度の角礫で

溪岸崩壊（C 溪流）

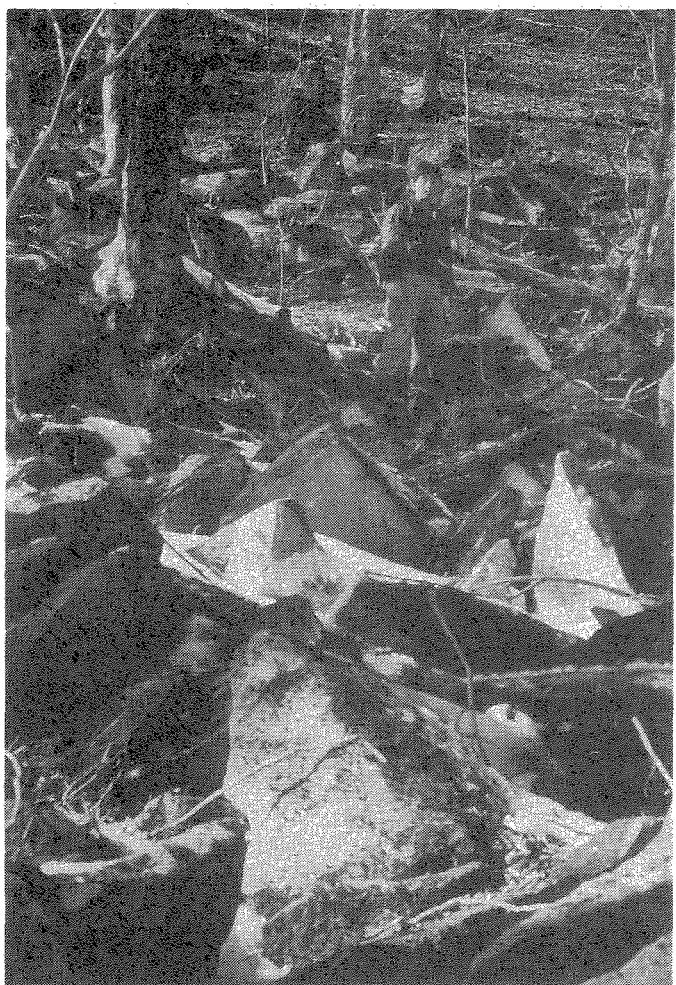
覆われた斜面と、100cmを越える岩塊が表面に分布する斜面がみられた。ここでは、100cmを越える岩塊が分布する斜面を「岩塊で覆われた斜面」と呼ぶことにする。岩塊流は100cm程度のマトリクスをもたない岩塊によって構成され、それらの礫が斜面方向に帯状に堆積している（写真10）。

写真10 岩塊流（B 溪流）

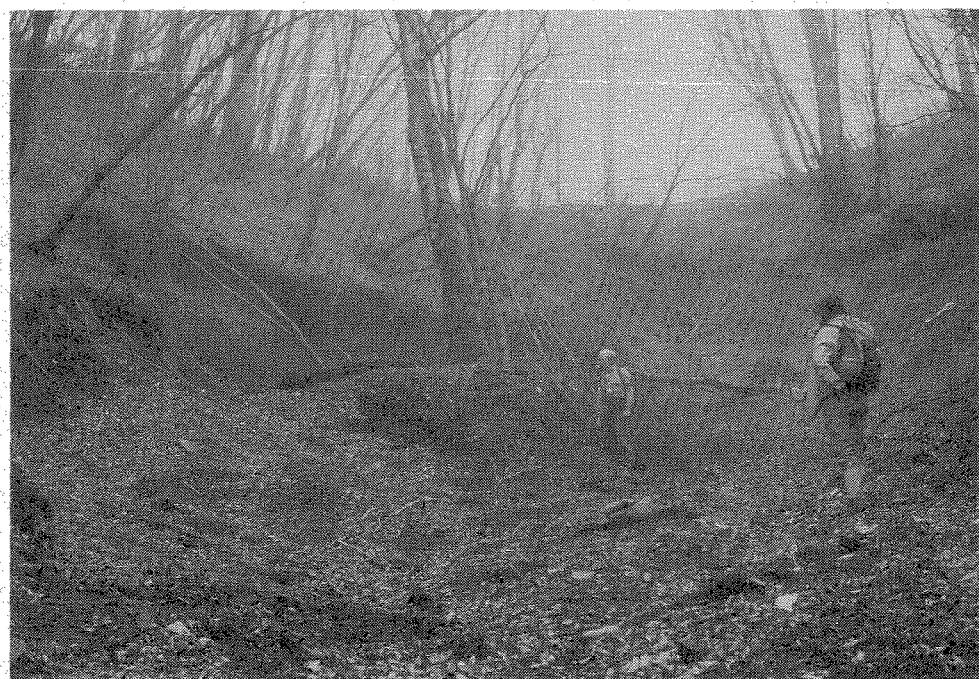
写真11 谷頭の深い崩壊地（A渓流）

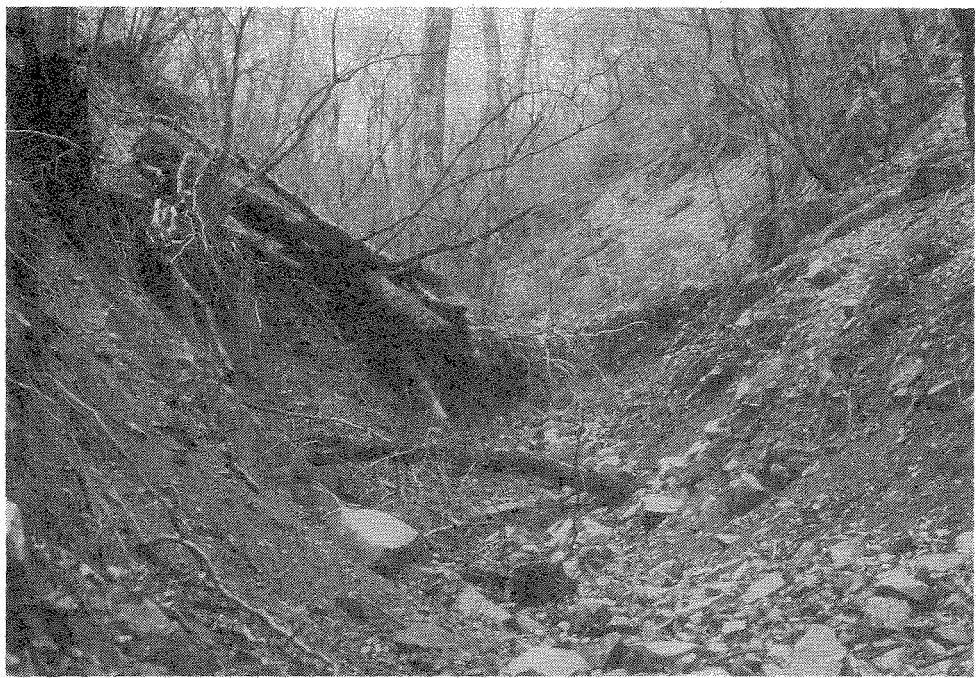
写真12 溪床埋積堆積物の崩壊（C 溪流）

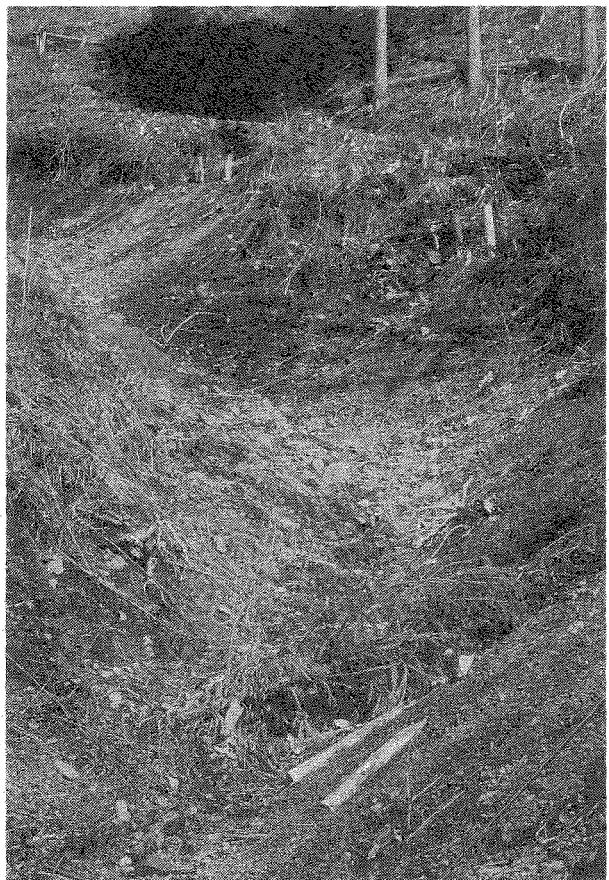
写真13
土石流が発生しなかった溪流
(D 溪流)

400m~1,050m区間は都民の森開発および奥多摩周遊道路建設のため、人工河道となっている。標高約1,200mの50m地点に浅い谷頭崩壊地がみられる。斜面には薄い表土層がみられる。調査を行った50~400m区間の河床は岩盤床となっており、30cm以下の角礫および砂が部分的に堆積している（写真13）。渓床埋積堆積物は分布しない。この区間で河床勾配は450%から210%に急減する。A渓流との合流点付近にわずかに土石流堆が分布しており、100cm前後の角礫が堆積している。200cmを越える岩塊が点在しているが表面はほとんど苔に覆われており土石流以前の古い堆積物と考えられる。50cm以下の角礫で覆われた斜面は分布するが、岩塊流や岩塊で覆われた斜面はみられなかった。

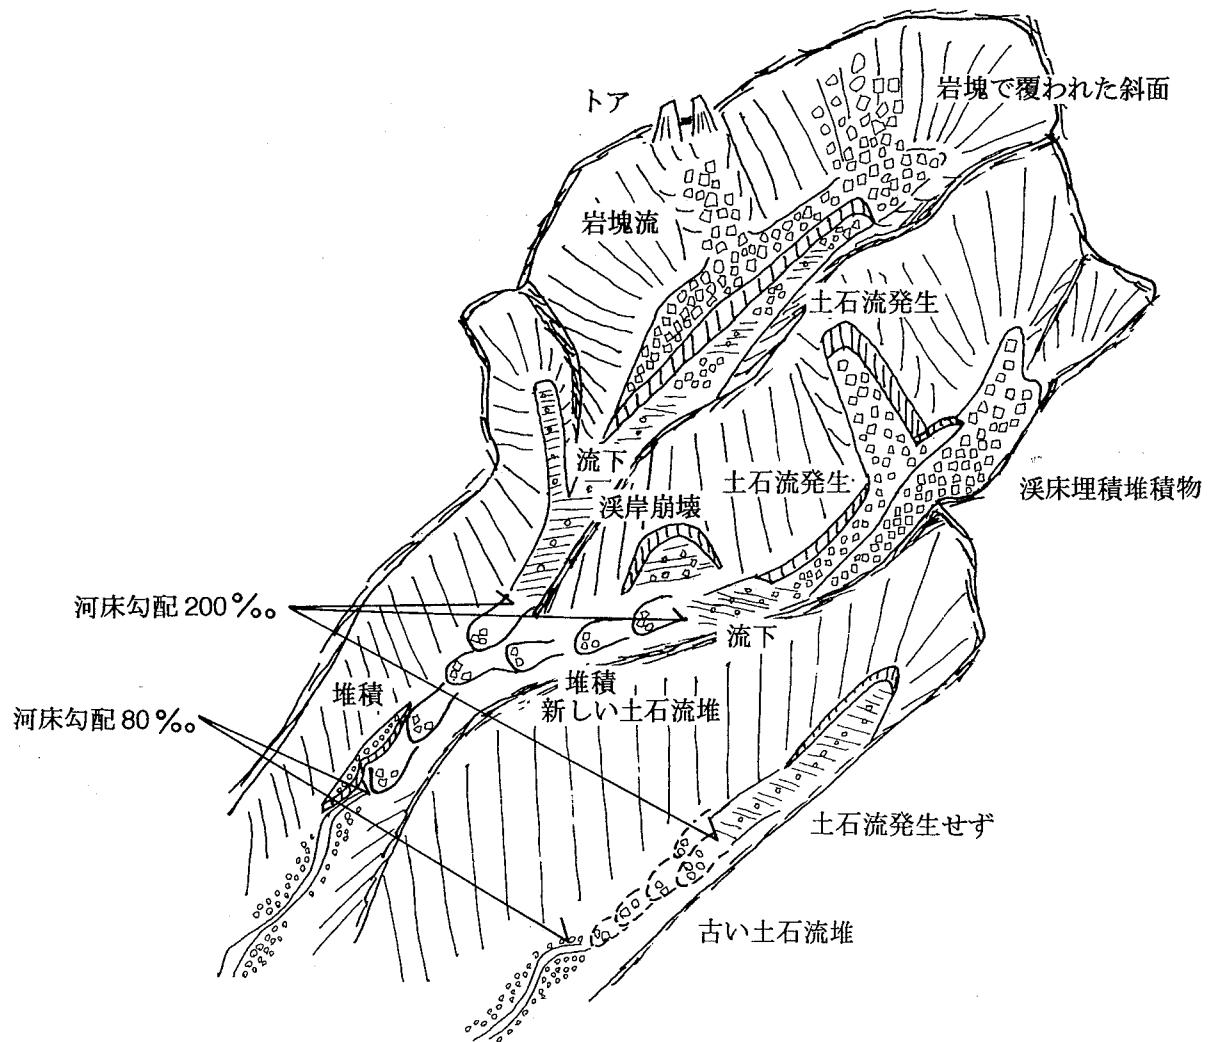
以上のことと模式的に示したのが第7図である。

第7図 1991年8月20日に南秋川源流域で発生した
土砂移動の模式図

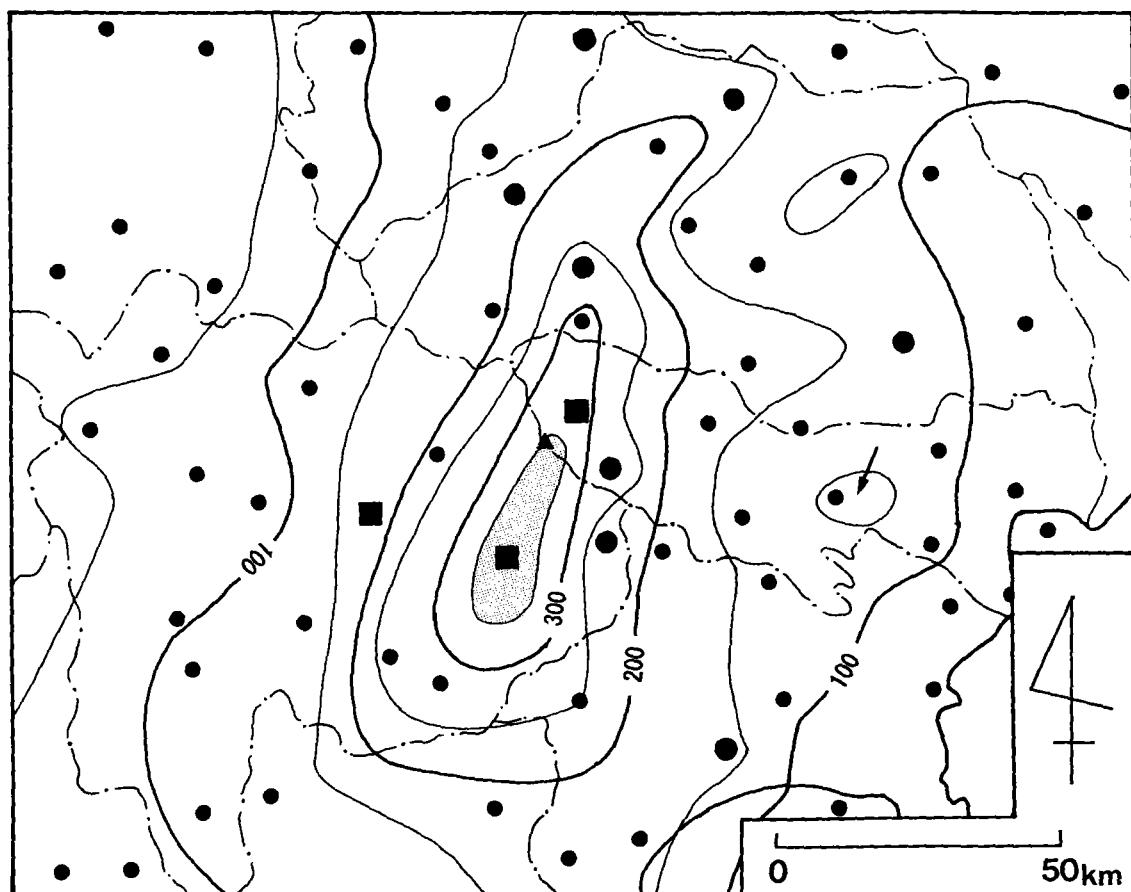
図1 日雨量分布

災害発生当日の各気象観測地点の日雨量および時間最大雨量の分布は図1および図2に示したとおりである。

今回の降水が過去最高値を示した観測所は黒四角で、3位以内の値となった観測所は大きな黒丸で示した。

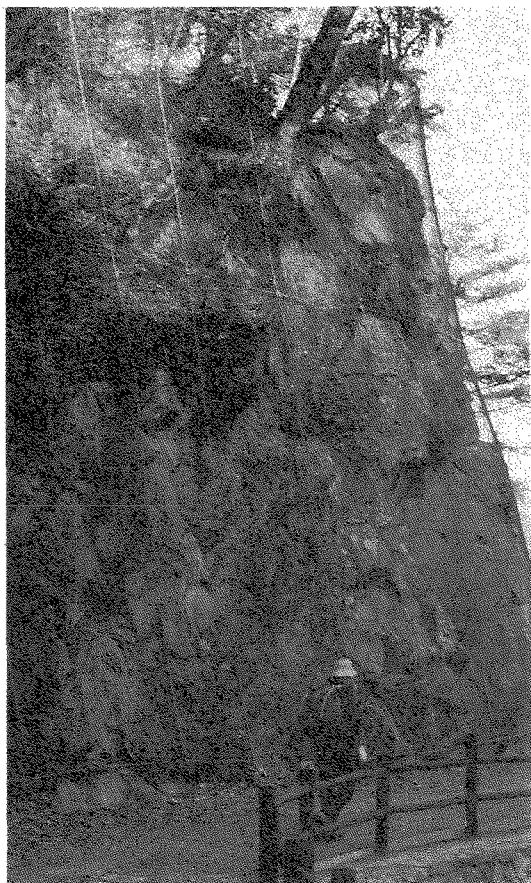
車椅子でも通れるようにと山腹を削り
無理に拡幅したためフェンスで山肌を
覆う。大滝へ行く途中の一断面。
