多摩川人工わんどの変遷と生息環境の 評価および保全に関する研究

1999年

玉井 信行

東京大学大学院工学系研究科教授

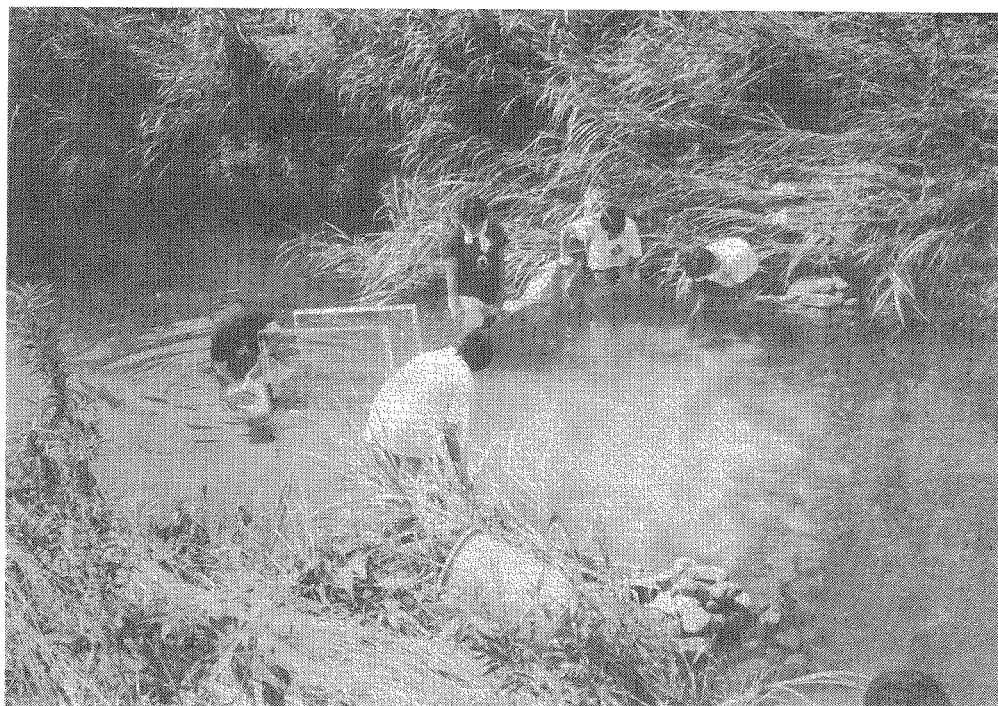
写真-1 流量測定

調査地点の基準として、また、人工わんどの形状測定のために簡易測量を実施した。人工わんどでの湧水量を知るために人工わんどの出口に堰を設置して流量測定を行った(写真-1)。第一回目の観測では人工わんど内全体での流速分布測定を行い、第二回目の観測では湧水が最も多い付近で、重点的に測定を行った(写真-2)。潜水調査は湧水ポイント、透明度、底質の状態、魚類の生息状況の視認のために行った(写真-3)。図-2に各観測項目の調査地点を示す。

人工わんど出口付近では、時間的な変動があるものの7,000cm³/s程度の流量が測定された。観測時には本川からの越流はなかったため、これが人工わんど内の湧水量とみなすことができる。

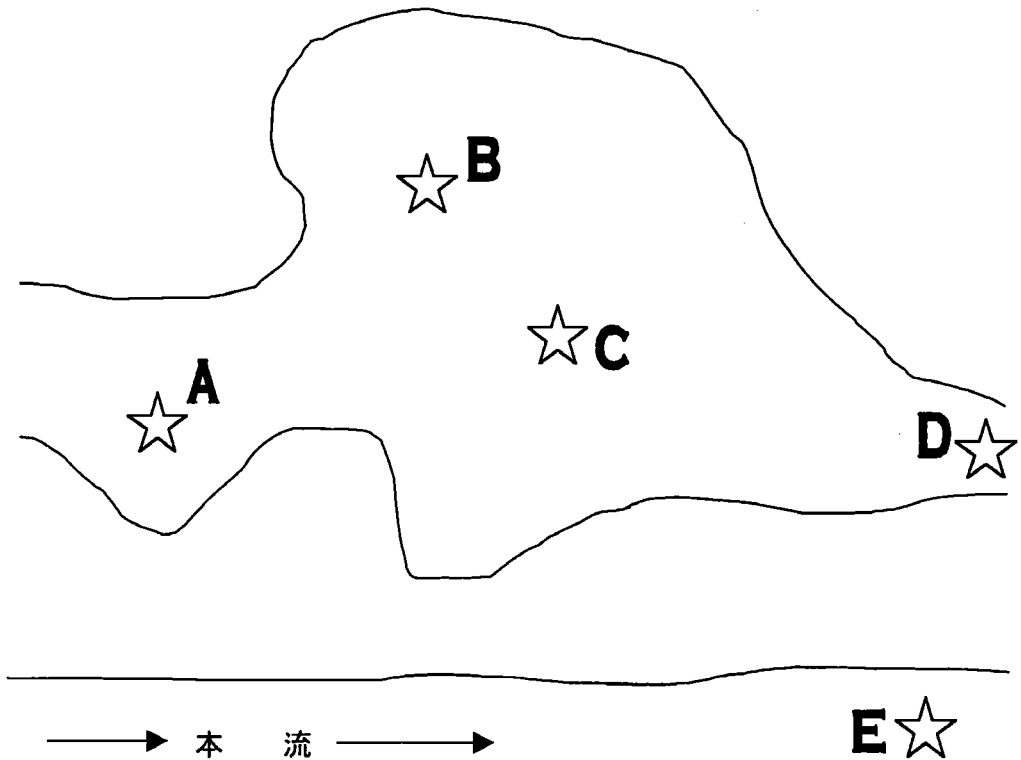
図-9 水質調査地点

観測地点は図-9に示す5点である。わんど広拡部に2点（上側B点、中央C点）、狭窄部を介してつながっている上流側の湛水域（「上わんど」と呼ぶ）に1点（A点）、広拡部からの出口に1点（D点）、本流に1点（E点）である。ABCの3点では水面から2mほどの深さで採水し、DEの2点は表層の水をとった。分析項目は、水質はCOD、総窒素、総リン、リン酸態リン、無機物炭素量、クロロフィルaであり、底質は水分、強熱減量、総窒素、総リン、CODである。表-3に結果を示す。なお、1997年11月の調査では本流の水質は調べなかった。

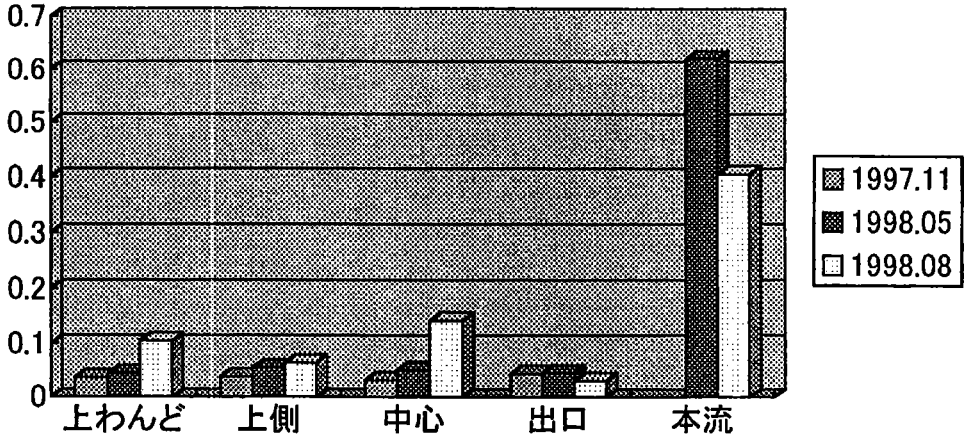
図-10b 水質観測結果 (PO4-P、IC、Chl-a)

各項目を、場所別、時期別に棒グラフにしたのが図-10である。

それに対し、窒素やリンについてはかなり悪い状況にある。総窒素は4mg/l前後の値で推移しており、これは非常に高い値である。総リンは0.05mg/lほどで、N/P比は80となり、富栄養化はリン制限となっている。本流との関係では、総窒素は本流よりやや低い値を示し、総リンは圧倒的に低い値を示している。リン酸態リンも同様である。

クロロフィルaは1998年8月にきわめて高い値を示したが、これは季節的な特徴と思われる。

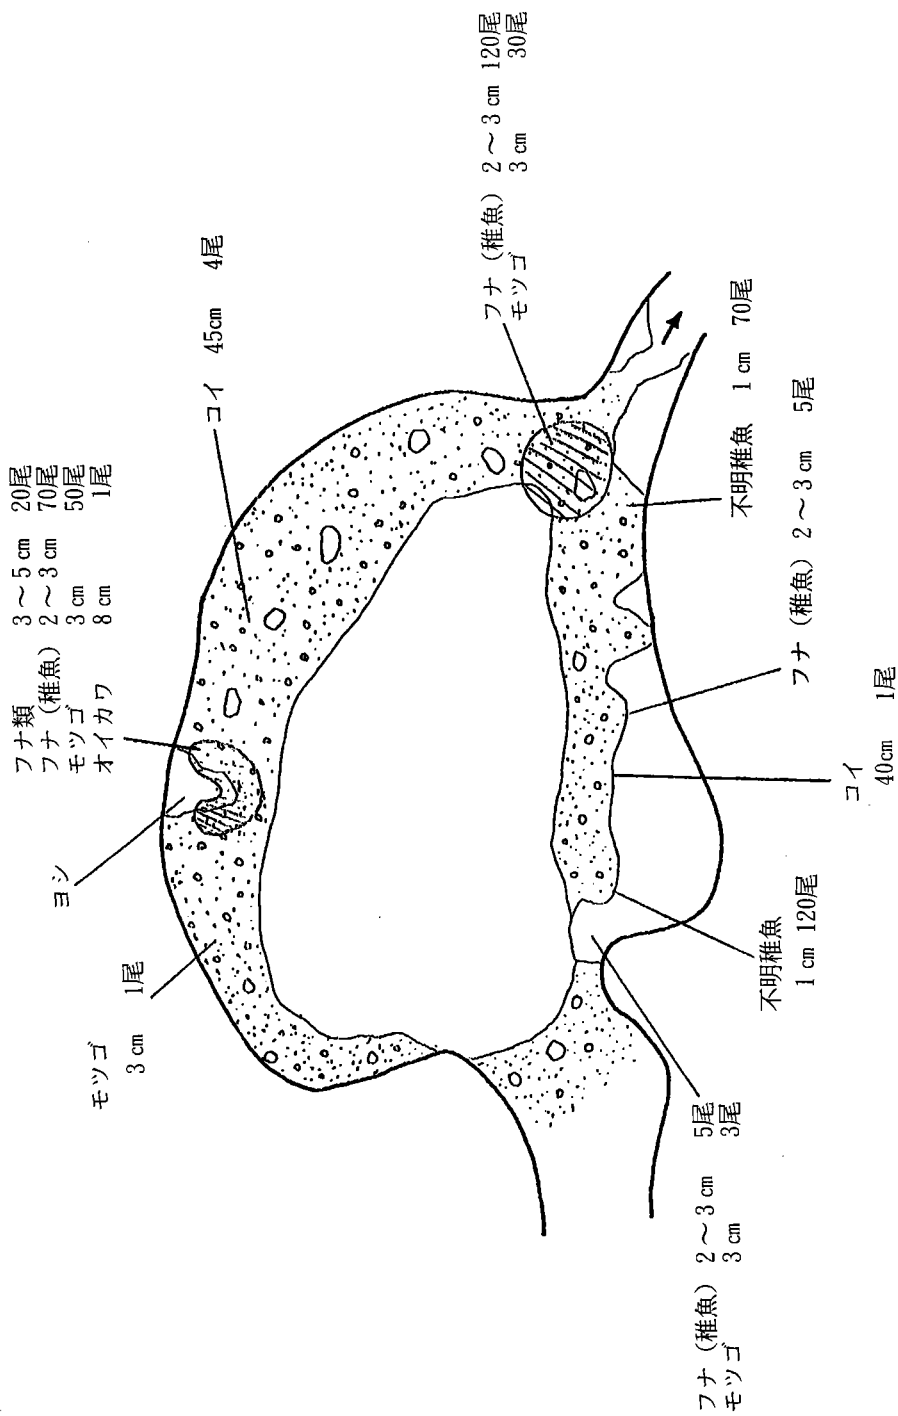
図一17c わんど内の魚の分布 (1998年8月調査時)

1998年8月の調査では新たにメダカが確認された。ゲンゴロウブナとみられるフナ類の幼魚が200個体以上、またモツゴの未成魚が100個体近くいた。コイが5個体、カムルチーは幼魚が1個体であった。オイカワは確認できたのは8cmの1個体のみと激減したが、同定不可能な体長2cm程度の稚魚が200個体ほどあり、これらはオイカワかゲンゴロウブナと推測される。このときは直前の出水で藻類がほとんど流され、幼魚にとっては隠れ場所のない不利な状況であった。
