多摩川におけるエビ・カニ類の 遡上に配慮した魚道の研究

安田陽一

日本大学理工学部土木工学科助教授

(研究助成・学術研究VOL. 32-No.234)

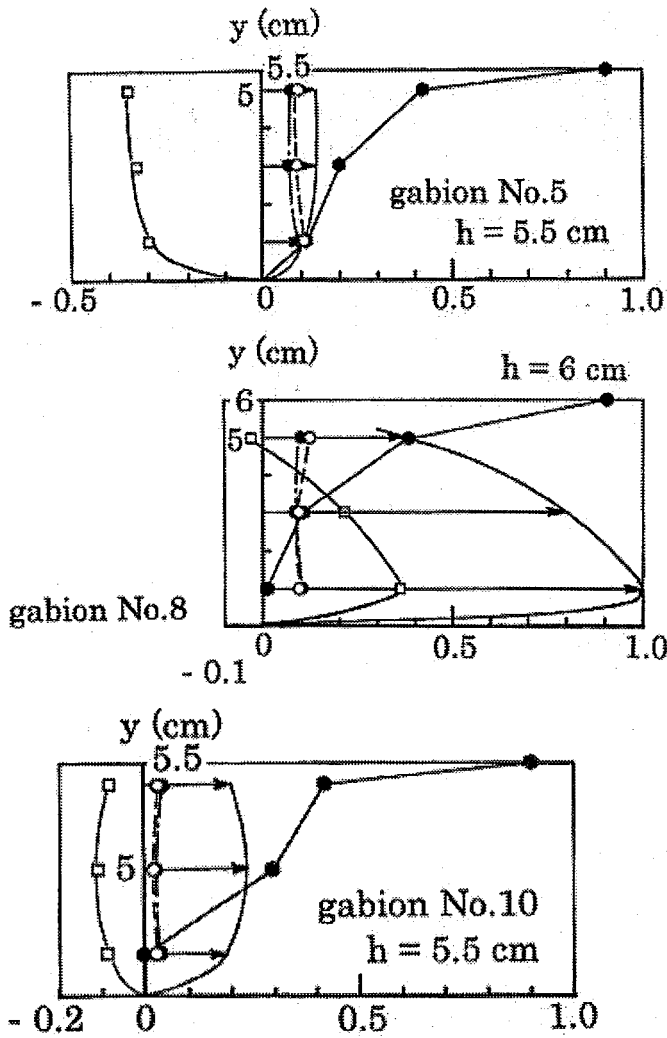
図-12 簡易魚道右岸内側断面での流速および空気混入率の分布

- : 斜面に沿って流れ下る方向(流下方向)の時間平均した流速 (m/s)
- : 斜面に沿って流れ下る方向の流速の乱れの強さ(流速の変動の程度を表す) (m/s)
- : 簡易魚道を横切る方向の時間平均した流速 (m/s)
- : 簡易魚道を横切る方向の流速の乱れの強さ(流速の変動の程度を表す) (m/s)
- : 空気の混入した割合(時間平均したもの) (単位なし)

魚道右岸内側では、図に示されるように、流下方向の時間平均流速は 1m/s 以下の値を示すことから、蛇籠と単管パイプの隙間および底面と単管パイプとの隙間からの流れを利用して遊泳魚類が遡上したものと考えられる。

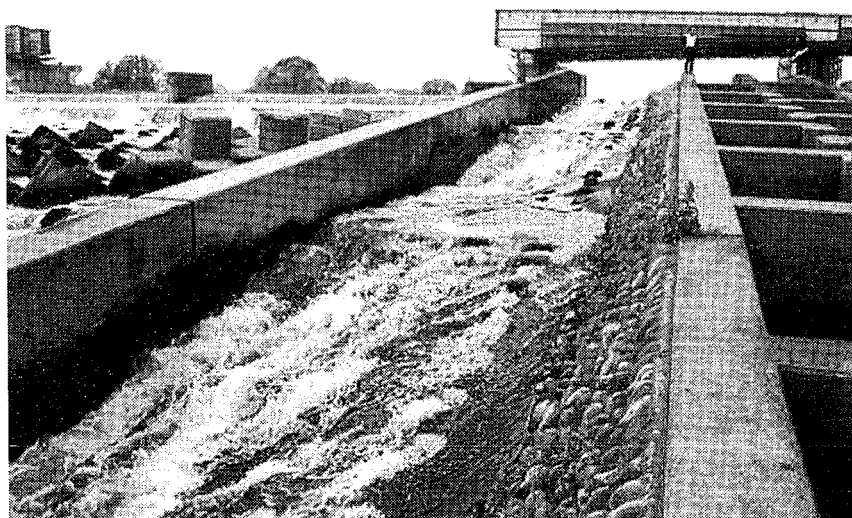
写真 16-2 四谷本宿用水堰(粗石を張った斜路(魚道)を流れる状況)

堰左岸側に3種類の魚道が設置されている。アユの遡上時期に流れている所は1箇所のみであり、粗石を張った斜路である。このことから、甲殻類・底生魚類の水際に沿った遡上できる可能性があるが、粗石を張った斜面上の流速が速いため、遊泳魚の遡上は不可能である。

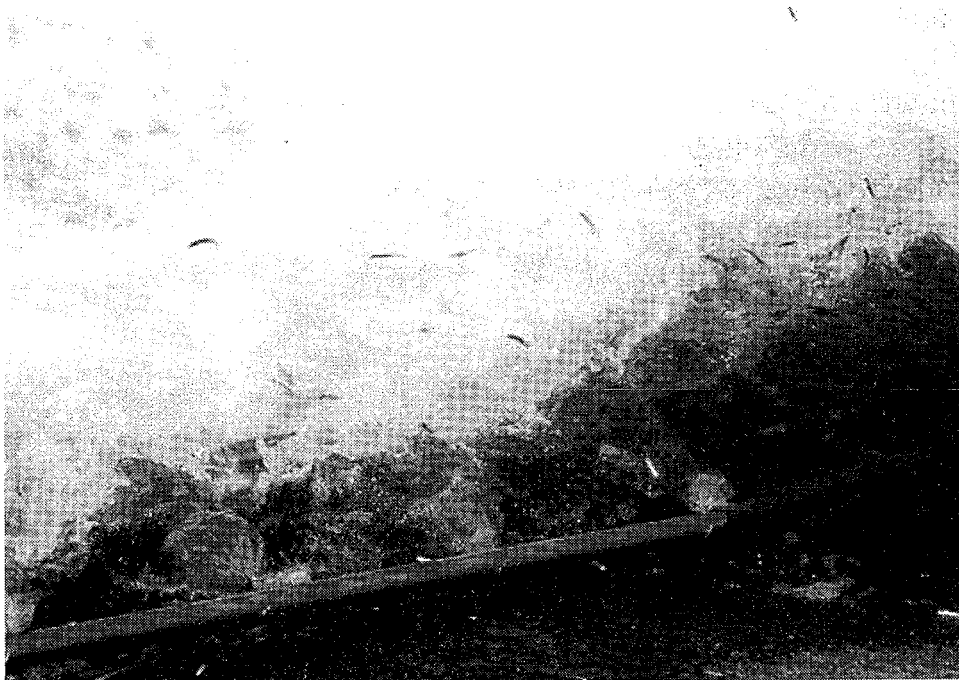
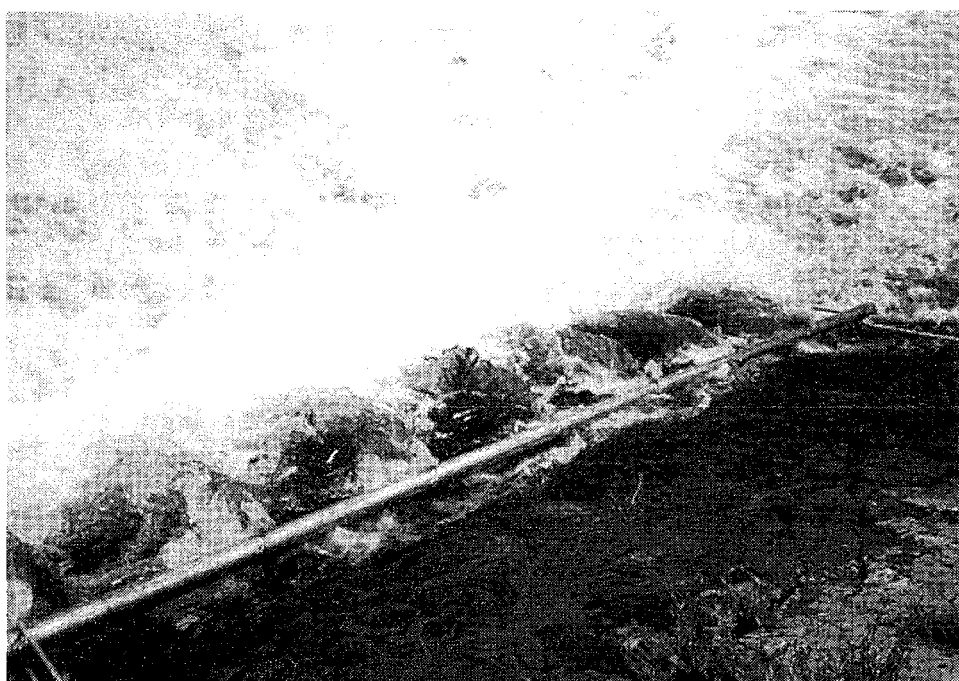
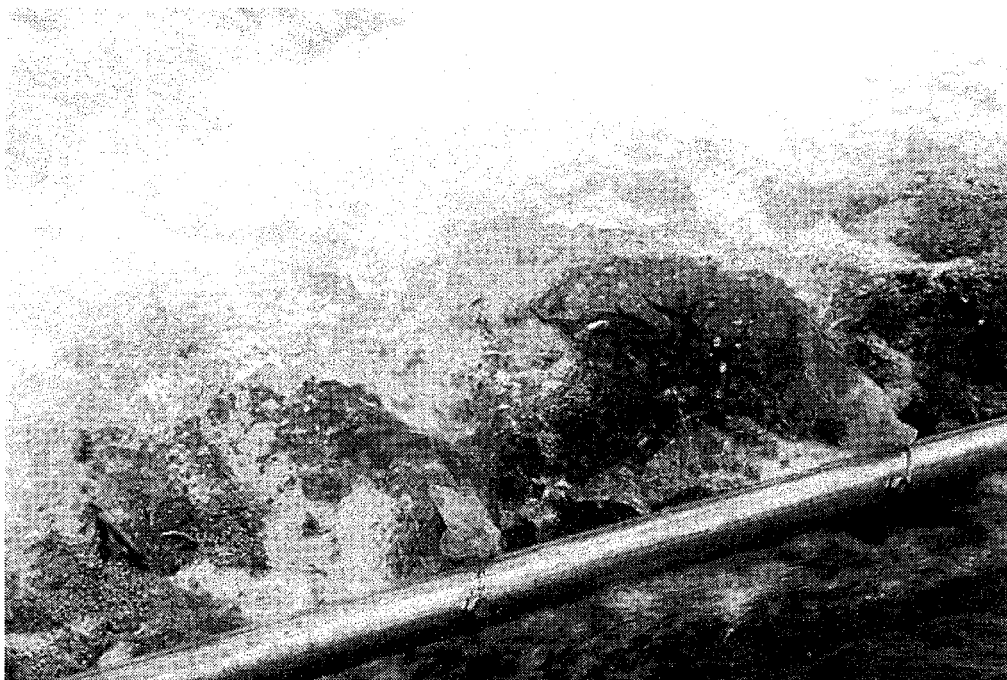
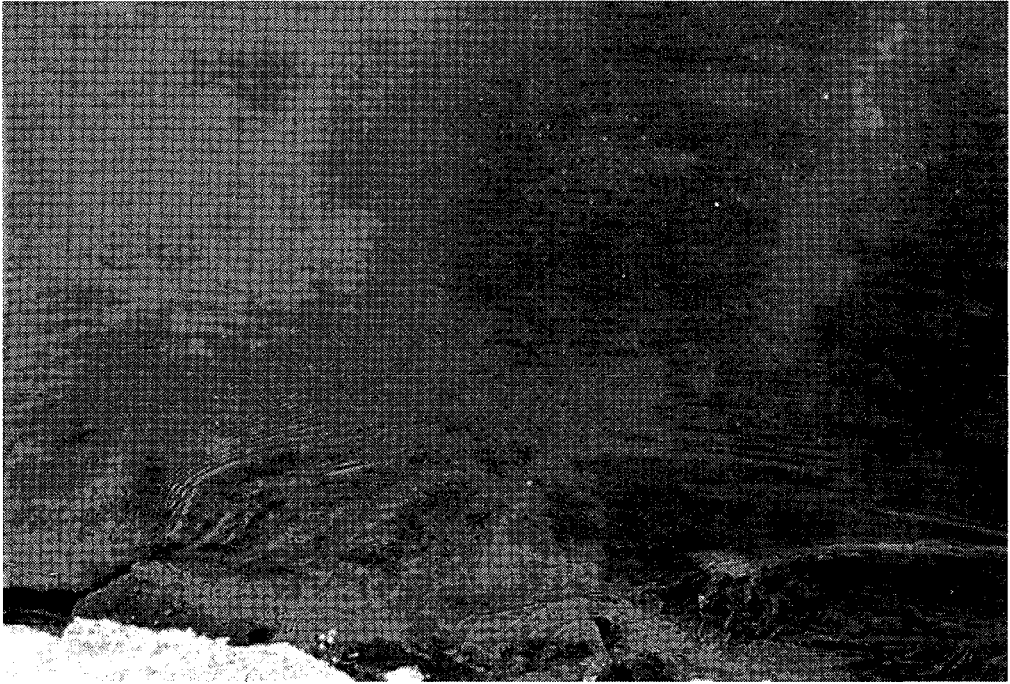
写真4 簡易魚道から遡上しようとするアユ

写真5 簡易魚道によって形成されたプールで休憩しながら遡上するアユ

写真6 簡易魚道によって形成されたプールで休憩するアユ(拡大写真)

写真7 簡易魚道によって形成された水際の流れを利用して遡上するアユ

写真 8 蛇籠によって形成されたプールにおいて上流に向かって休憩するアユ

写真 9 簡易魚道最上流端に到達したアユが休憩している様子

写真 10 簡易魚道からさらに河川上流部を目指して遡上するアユ

今年度の遡上調査の結果、透過型簡易魚道を設置することによって調布堰右岸側に位置する固定堰での遡上環境を短期的に改善することが可能であることを示した(写真 4-10)。また、簡易魚道での遡上が 4 月 6 日ころから確認され、約 10 日間の調査で総計約 11 万 8 千匹のアユの遡上を確認した。また、簡易魚道の脇の流れを利用してサクラマス・ボラ・スズキの遡上を確認された。さらに、簡易魚道の設置によって甲殻類・底生魚の水際に沿った遡上環境を良くすることができた。

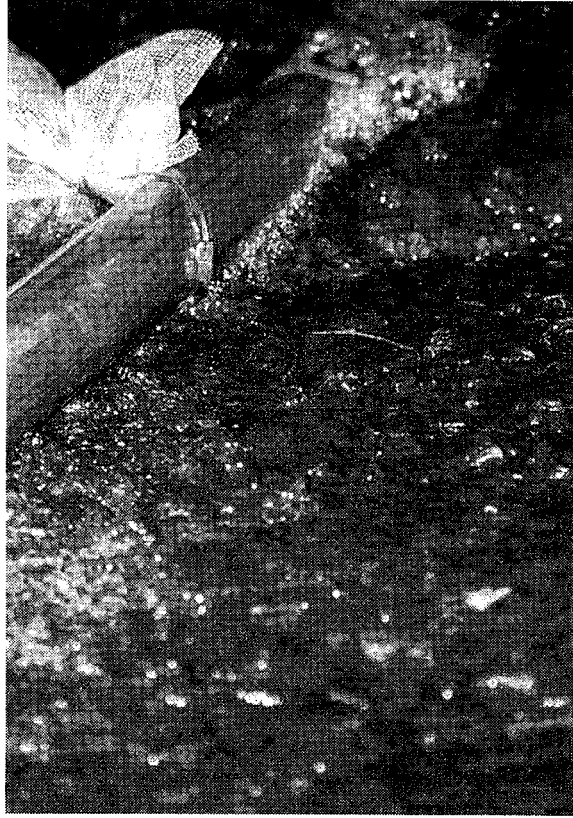
写真 13 簡易魚道の水際に沿って遡上しているホンテナガエビとスジエビの集団

写真 14 簡易魚道の水際に沿って遡上しているホンテナガエビ
