# 多摩川河川敷の河跡池における 植物群落の生育立地と多様性

2003年

星野 義延  
吉川 正人

東京農工大学農学部 地域生態システム学科

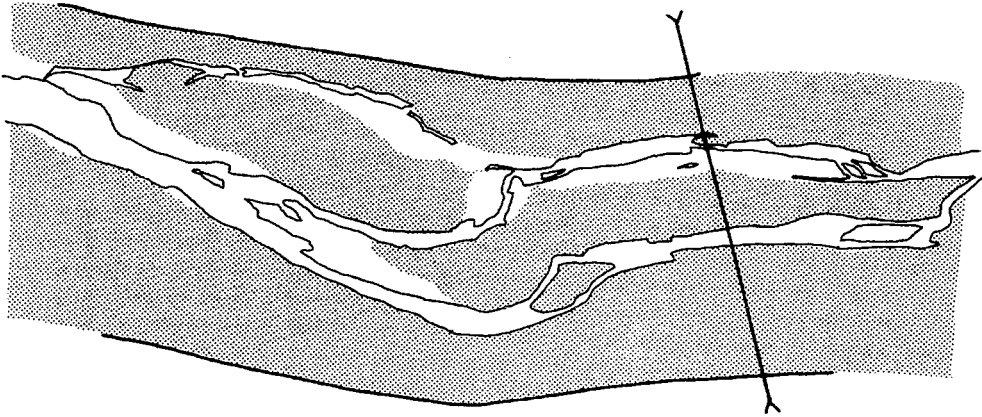
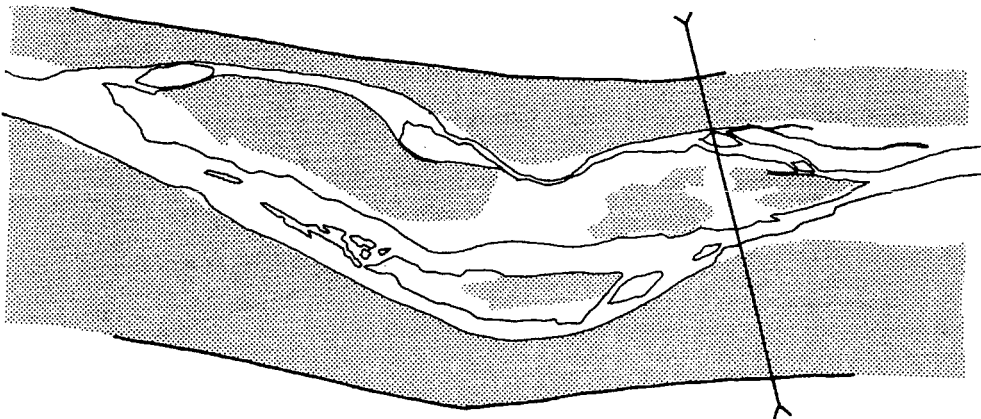
図3-1 拝島橋付近(46.0-47.4km)における河道と河跡池の変遷  
 メッシュは植被のある部分を示す。アルファベットは河道ユニットの番号。

図3は河口から46.0～47.4kmの拝島橋付近の河道と河跡池の変化である。1974年の空中写真では、うろこ状砂州の縁を流れる細長い鉤型の河道(図3-1, A-E)がいくつかみられた。この細長い鉤型のひとつひとつは、早瀬-淵-平瀬が組み合わさった河道の一単位であり、扇状地河川に特有の河道形態である。1974年の時点では、これらの河道に囲まれた部分は裸地であったが、1979年になると全体に高水敷化がすすみ、河道Aは流量が少なくなって分断化し、4つの細長い河跡池となった。1984年には河道Aは回復し、それまで河道Dと結合していた河道Bが、河道Cにとともに河道Eと結合するようになった。1989年になると、河道Aは再び衰退して、その河道跡にいくつかの河跡池を残していた。このときまでに河道BとEは一体化して本流を形成し、河道CとDはその支流となっていた。1974年から15年の間に、高水敷化とともに扇状地河川特有の河道の形態が崩れてきたことがわか

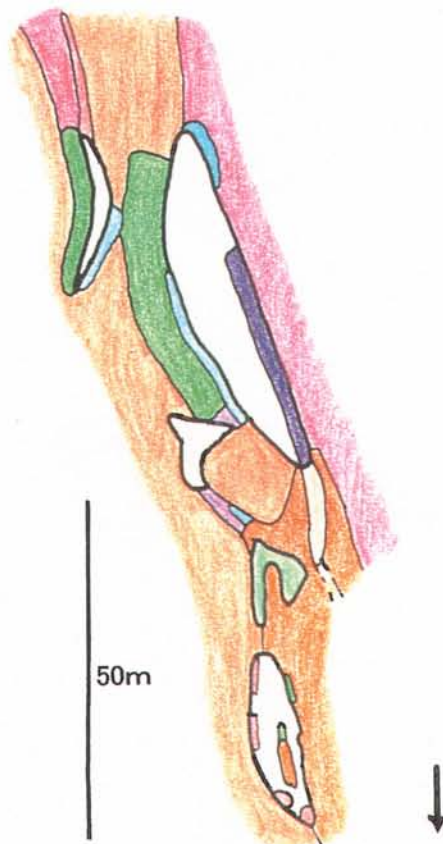
付図2 No. 25・N7 周辺の植生図

- タチヤナギ群落
- クズーカナムグラ群落
- オギ群落
- ツルヨシ群落
- クサヨシ群落
- ススキートダシバ群落
- チガヤ群落
- ヒメガマ群落
- コガマ群落
- サンカクイ群落
- ホタルイーヒメジソ群落
- サヤヌカグサ群落
- ヤナギタダ群落
- アキノウナギツカミ群落
- 砂質裸地

グループIIは、1979年から1984年、1984年から1995年に形成された河跡池を多く含むものである。原型は1974年以前に形成されたものでも、その後の増水で土砂の流入などの攪乱を受けている水域はこのグループに含まれている。DCAの展開図上では、1軸値、2軸値とも1～2の範囲にある。代表的なものは、25(付図2)、28(付図3)、31(付図4)、

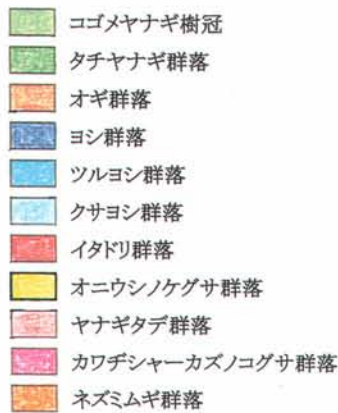
No. 42

位置	48.8km 右岸
形成場所	高水敷(堤防の水衝部)
形成年代	1979-84年
湧水の有無	無
備考	2001年増水で土砂流入

40 (付図7), 41 (付図7), 42 (付図8) などである。水域の形状は、グループIのように一定ではなく、両側が高水敷化しているものも多い。このグループでも、オギ群落とツルヨシ群落はほぼ共通して出現する。しかし、ツルヨシ群落の広がりには水際の一部、特に増水時に表流水が流入、流出する部分に限られている。また、小面積ながらクサヨシ群落をもつことでも共通していた。クサヨシ群落の他にも、ヒメガマ、コガマ、ミクリ、ウキヤガラなどの抽水植物が群落を形成しつつあり、42ではヨシ群落が広範に拡大していた。また、28, 40, 42のヤナギタデ群落、28, 40のヒロハホウキギク群落、25のホタルイーヒメジソ群落、アキノウナギツカミ群落、42のカズノコグサーカワヂシャ群落のような一年生植物を主体とする群落が登場していた。一年生草本群落の発達には、新しい水域よりも、ここで挙げたような形成後数年を経た水域で多くみられた。これは、新しい砂質の堆積裸地よりも、その後の洪水流の流入によって二次的に形成されたシルト質の堆積裸地のほうが、生育可能な一年生植物が多いためと考えられる。また、周辺にタチヤナギ群落が成立している場所も多い。このように、このグループでは、一年生植物群落から木本群落まで、多様な植物群落が形成されていた。

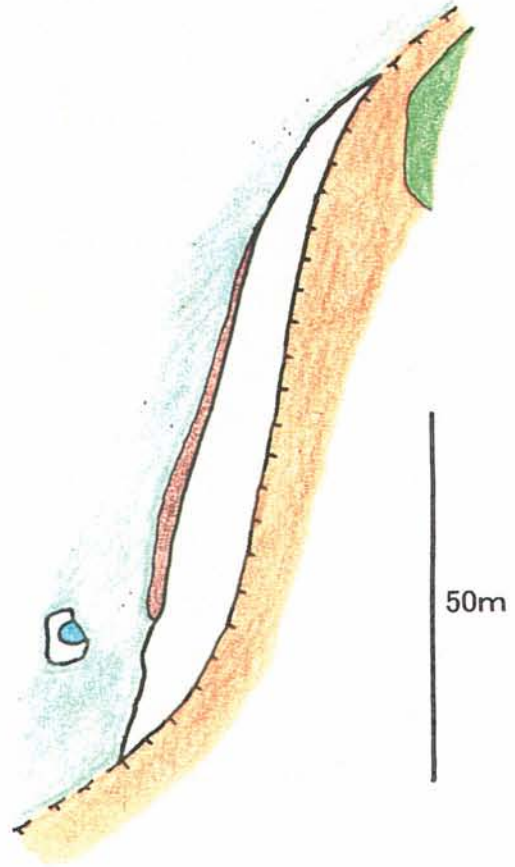
付図18 No. N5 周辺の植生図

位置	33.2km 右岸
形成場所	高水敷と低水敷の境界
形成年代	2001年
湧水の有無	無
備考

- コゴメヤナギ樹冠
- オギ群落
- ススキートダシバ群落
- 砂質裸地
- 礫質裸地

グループIは、1999年の増水で新たに形成された河跡池を多く含み、DCAの1軸値が2以上、2軸値が1~2の間に位置する。N4(付図17)、N5(付図18)、N8(付図19)、N9(付図20)、N10(付図21)、N11(付図21)などが代表的なものである。いずれも、増水時の河道の曲流部に形成されたものである。曲流部の外側が高水敷を洗掘し、深くなった部分に水が残って河跡池となっている。II章で述べた河道ユニットとの関連でみると、河道で
