多摩川流域における放射性物質による河川水と  
土壌などの汚染状況調査と放射線・水環境を  
学ぶ市民教室の構築

2014年

吉田 政高

NPO 千葉健康づくり研究ネットワーク 理事

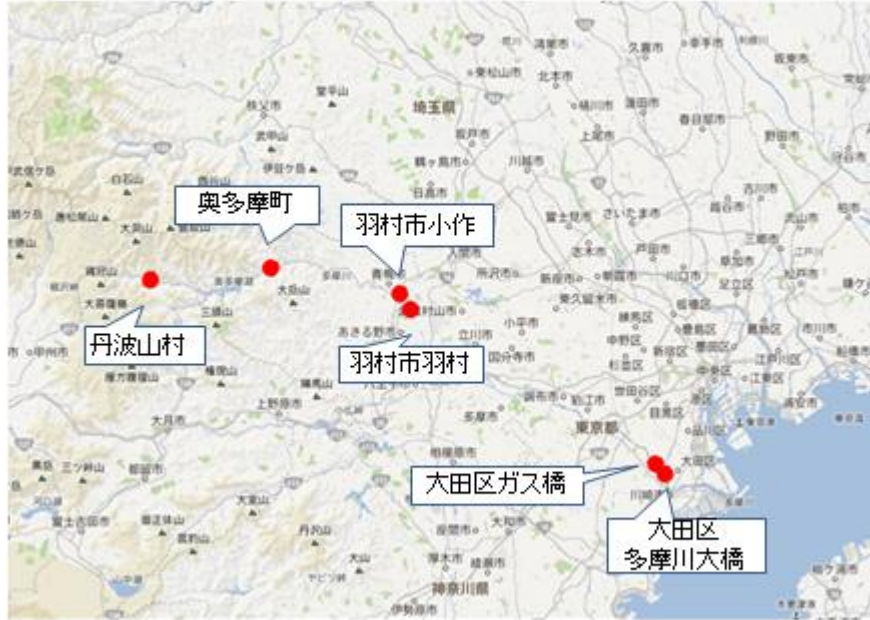
図1 調査地点

多摩川の上流域 2 か所（丹波山村、奥多摩町）、中流域 2 か所（羽村市羽村、羽村市小作）、下流域 2 か所（大田区ガス橋、大田区多摩川大橋）を選定し、平成 24 年 4 月 11 日から平成 25 年 10 月 18 日にかけて、定期的に、河川水、水中底質・河岸の土壌および多摩川周辺の湧水を採取した。試料採取地点を（図 1）に示す。

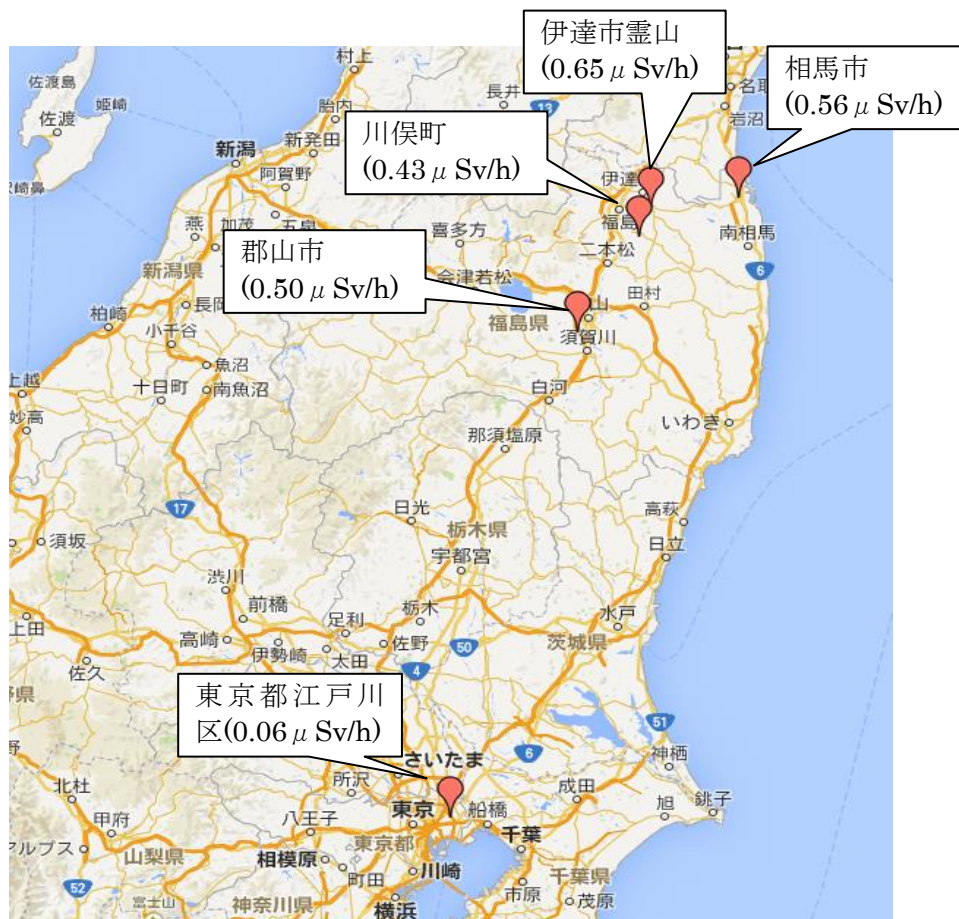
図 3 関東と東北地方の空間放射線量率

原子力発電所の事故の発生した東北地方において高線量の値である (図 3)。

測定日：平成 23 年 9 月 17 日

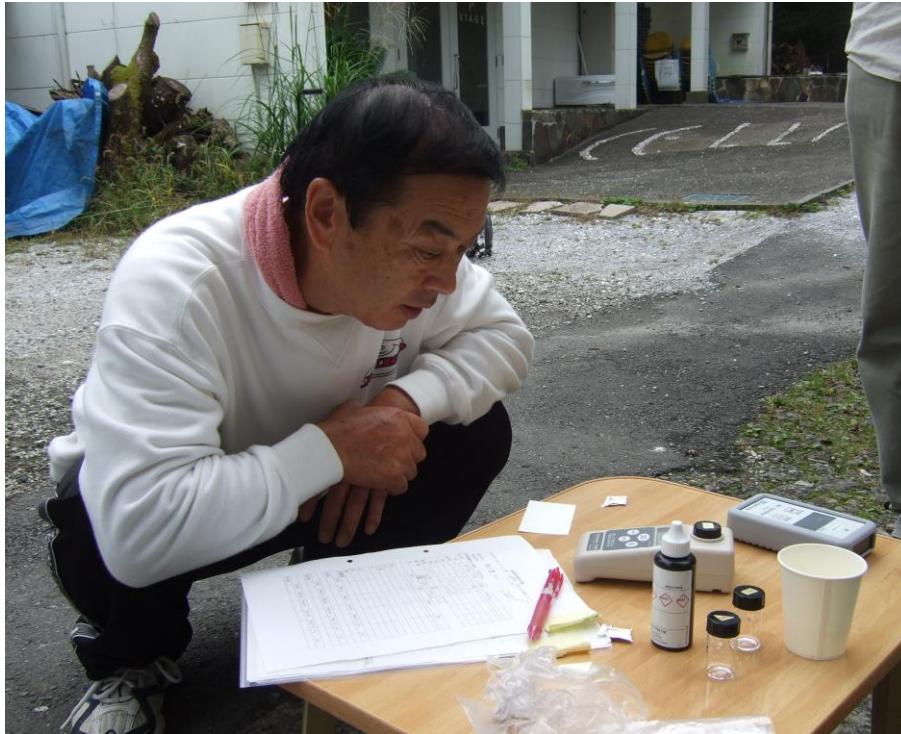
図6 自宅近くの湧水を自ら測定して、確かめて見る  
奥多摩町の皆さん

当初、調査研究した結果を公開講座などの場で、出席された皆さんと共有していくことを想定していた。しかし、採取や測定現場の付近の人々が興味深く問いかけてくれたり、係わりあってくれる機会がたびたびあり、水環境に関心を持っていただけ、共に学ぶ青空教室（奥多摩町での実践）の開催（図6）などへの波及成果が得られた。地元の人々が自らの眼で見、また直接触って測定することなどにより、自分の身近な水源の状況を把握しておくことは、大規模災害時における自助の第一歩と思われる。また、丹波山村より講演依頼をうけ、行政とともに学ぶ場として「多摩川・丹波山の水と放射線」～清らかな溪流の安全・安心を訪ねて～という演題で講演し、さらに参加者と一緒に放射線測定・簡易水質試験の実習をした。この学習会には住民の皆さんをはじめ役場の職員、先生方など50名が参加された。

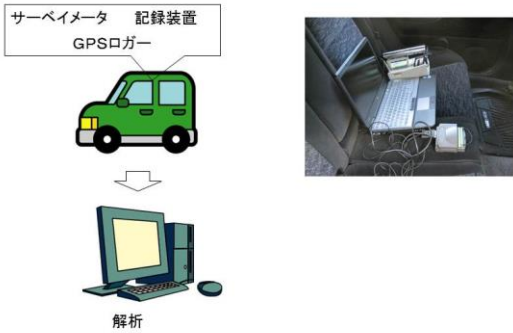
## 自動車走行サーベイ

(堀場製作所製 PA-1100 Radi) を用い、地上より約 1 m の高さで測定した。また、自動車にサーベイメータを積載し、多摩川流域の幹線道路における空間放射線量率を平成 24 年 5 月 27 日に測定した。走行サーベイの測定器には、NaI(Tl)シンチレーションサーベイメータ（日立アロカメディカル社製 TCS172）を使い、車内後席の窓際で地上より約 1.3 m の高さに設置した。測定値については車両による遮へいの補正を行った。位置情報は GPS により取得した。

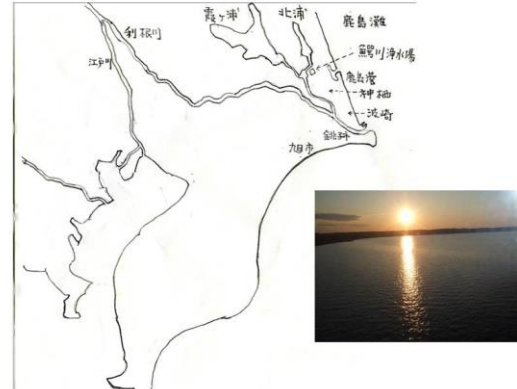
## ③ 東日本大震災 1) 鰐川浄水場・茨城県

液状化などによる断水 調査日 平成23年4月23

- 施設能力: 30,000m<sup>3</sup>
- 給水区域: 神栖市
- 被災状況: 平成23年3月11日地震発生  
 液状化による場内地盤沈下・隆起  
 場内配管の破損  
 電線等の入る共同溝の破壊  
 水処理機器の損傷

4月19日 仮設配管による給水開始
