多摩川中流部における樹林抜根跡地の
植生変化と立地との関係

2017年

和田 美貴代
熊本大学薬学部

(研究助成・学術研究VOL. 46—NO. 330)

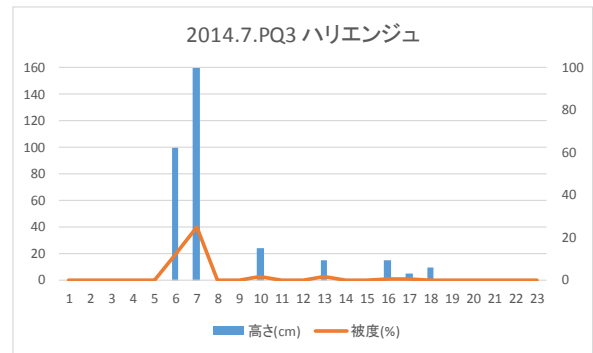
図5 PQ2&PQ3におけるハリエンジュの樹高と被度

ト 10 から 21 までは全体の植生被度が 40%以下と低かった。またメドハギ、ヒメジョオン、ヨモギ、ヤブカンゾウなど多年生の種が増加した。シナダレスズメガヤも侵入してきており今後の繁茂が懸念される。PQ2 においてハリエンジュやカワラケツメイの被度の高い SQ は比高がそのほかの SQ に比べて若干高くなっている (図 3 a)。堆積物は礫と中砂、粗砂重量の割合が小さく、反対に細砂、シルト・粘土の重量割合と土壤水分含有量が高い (図 3 b, d)。PQ 1 と同様に、PQ2 でも土壤水分含有量の多い SQ で木本種とカワラケツメイの被度が高くなっていた。ところで、PQ2 はハリエンジュ林が伐採・抜根される以前は低木層にイボタノキやカラムシが繁茂し、林床にはヤブランなどが多かったが抜根工事後、それらは再生されていない。PQ2 における 2013 年の 6 月調査ではハリエンジュが崖際の SQ 2-6 で目立った (図 5 a)。樹高は高い部分で 100~150cm、被度は 50~60%に達していた。その他の SQ では、ハリエンジュの樹高は 40cm 程度、被度は 10%前後と低かった。その後、2014 年には再び伐採管理が実施されハリエンジュは樹高、被度ともに低下したが、2015、2016 年と樹高は増加し、特に SQ 3, 5, 6 でハリエンジュの樹高、被度ともに高くなった。

PQ3 の 2013 年におけるハリエンジュの再生は PQ2 に比べはるかに少なく、樹高も 20 cm 程度止まりで、出現しない SQ もあった。2014 年になるとサブコドラート 6~7 では樹高が 1m を超えたが、その後管理が実施され、2015 年以降はハリエンジュの出現は無くなり駆除された (図 5 b)。

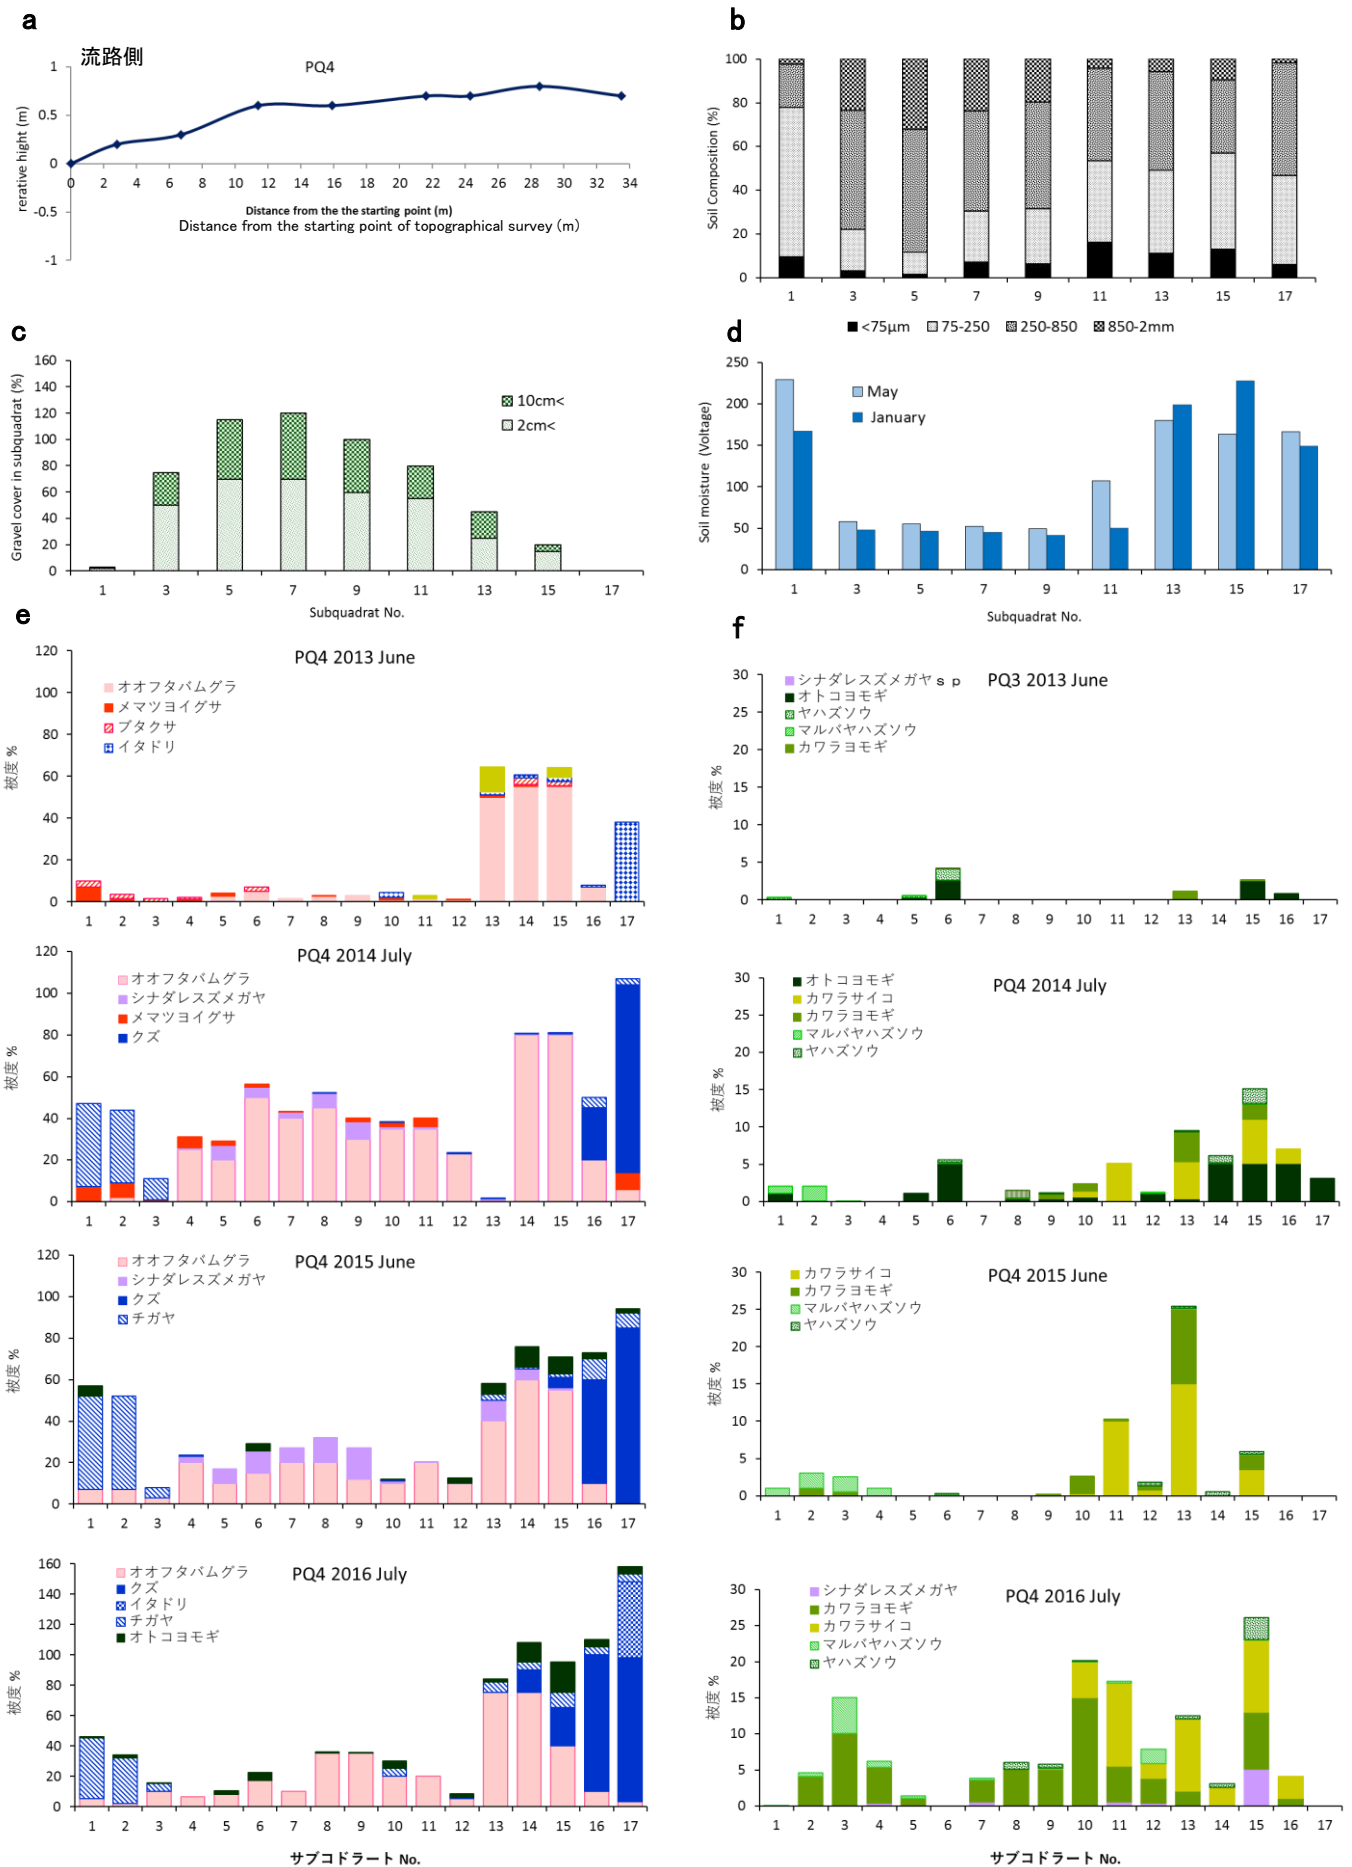
図6 PQ4における地形(a)、土壤水分条件(b)、礫の被覆度(c)、土壤粒径組成(d)、総被度上位植物種(e)、およびに礫河原植物種と外来植物種(f)のサブコドラートにおける被度の変化

工事後は無植生であったが2013年6月の調査時には52種の植物種が確認されたがその後減少し2014年、2015年、2016年はそれぞれ36種、36種、34種とほぼ同数で推移した。図6 e, fに示すように、2013年6月の調査では、内陸側のSQ13から15で、高さ20cm程度のオオフトバムグラが被度50%以上で優占していた。しかしこのSQには、カワラサイコも混生していた。また被度は低いが、オトコヨモギやカワラヨモギ、マルバヤハズソウ、ヤハズソウが出現したSQもあった。2014年からはチガヤ(在来種のイネ科草本)の優占する流路側のSQ1-3を除き、オオフトバムグラはほぼすべてのSQに占有域を拡大した。さらにシナダレスズメガヤの出現も目立ちはじめた。また、カワラサイコ、カワラヨモギ、オトコヨモギ、ヤハズソウ、マルバヤハズソウも分布を広げ、被度も上昇した。2015年にはオオフトバムグラが前年に引き続き優占するも、カワラサイコ、カワラヨモギ、オトコヨモギも被度を増した。2016年にはカワラサイコが内陸側のサブコドラート10~16で被度10%程度まで広がってきた。また、礫河原植物であるカワラヨモギは被度5~10%程度で全域的に分布を広げている。

PQ4は地形的には流路側の比高が一番低くそこからSQ6付近まで0.5mほど緩やかに上昇するが、その先はほぼ平坦である(図6 a)。堆積物はSQ1においてはシルト・粘土、細砂の重量割合が比較的高い細粒の堆積物であるが、PQ3-9の区間は礫、粗砂、中砂の割合が高い粗粒の堆積物、さらにその先PQ11-17区間になると再び細粒の堆積物の割合が高くなる(図6 b)。土壌水分含有量は堆積物の粒径組成と対応して、細粒堆積物の区間では比較的高く、粗粒堆積物の区間では土壌水分含有量が低い(図6 d)。2016年にはカワラヨモギは一部のSQを除き、ほとんどのSQに生育しており、被度も、土壌水分含有量や土壌粒径との間に関係性が見られない。オオフトバムグラもほぼすべてのSQに分布するが、被度が高いのは堆積物が細粒で、土壌水分含有量が高いSQ13, 14, 15付近である。オトコヨモギの分布もそれと同様な傾向を示す。一方、カワラサイコはもっぱら細粒堆積物の割合と土壌水分含有量が高いSQにのみ生育している。
