2019－2020 年の調査を通じた台風 19 号による  
多摩川の礫河原再生が河川敷の粒径組成、植生、陸生の  
昆虫に及ぼした影響評価

2021年

柳川 亜季

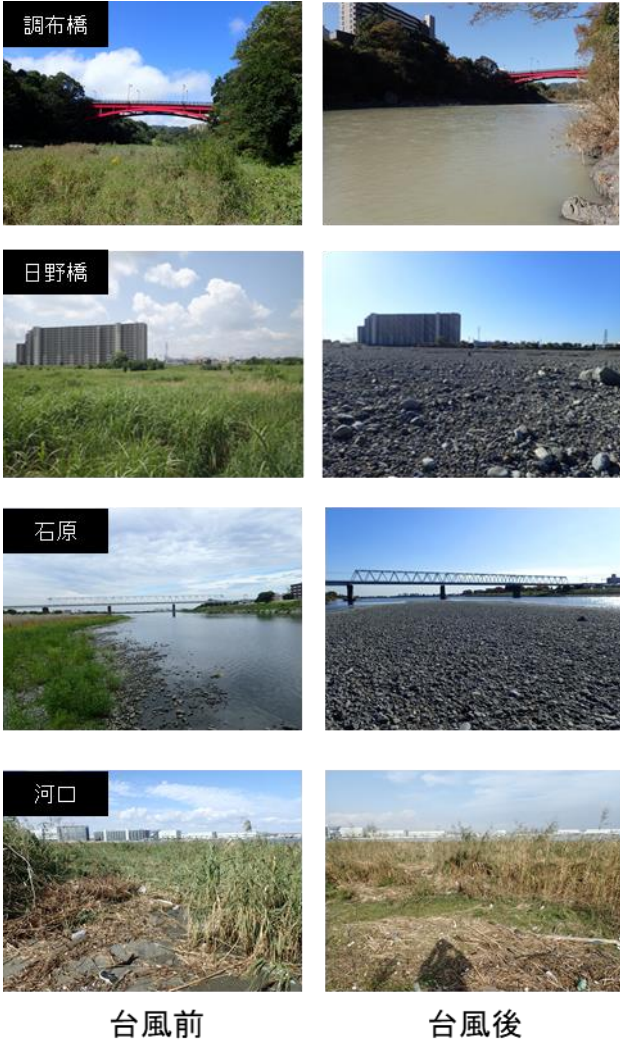
図1 2019年10月の台風19号前後の様子

本研究においての使用した調査地点は、多摩川の河川敷である。河川敷は環境変動が激しいため、洪水などの後で粒形組成、底生動物相、植生に大きな影響があると予想される(図1)。よって常時河川の状況が確認でき、環境変動の前後での調査を行い、常時河川の状況をモニタリングできる以下4地点とした。ライブカメラ(京浜河川事務所 国土交通省 関東地方整備局)が設置された、調布橋水位観測所(東京都青梅市上長淵:以降調布・CH)、日野橋水位観測所(東京都立川市錦町:日野橋・HI)、石原水位観測所(東京都調布市多摩川:石原・IS)、多摩川河口水位観測所(神奈川県川崎市川崎区殿町:河口・KA)付近を調査地点とした。上記の4地点は、複数ある多摩川のライブカメラ設置地点の最上流である調布橋水位観測所から、最下流の多摩川河口水位観測所までを大まかに等分した4地点である。2019年1月から同年12月まで月1回、2020年は石原水位観測所で6、10、11、12月において、後述の調査を行った。

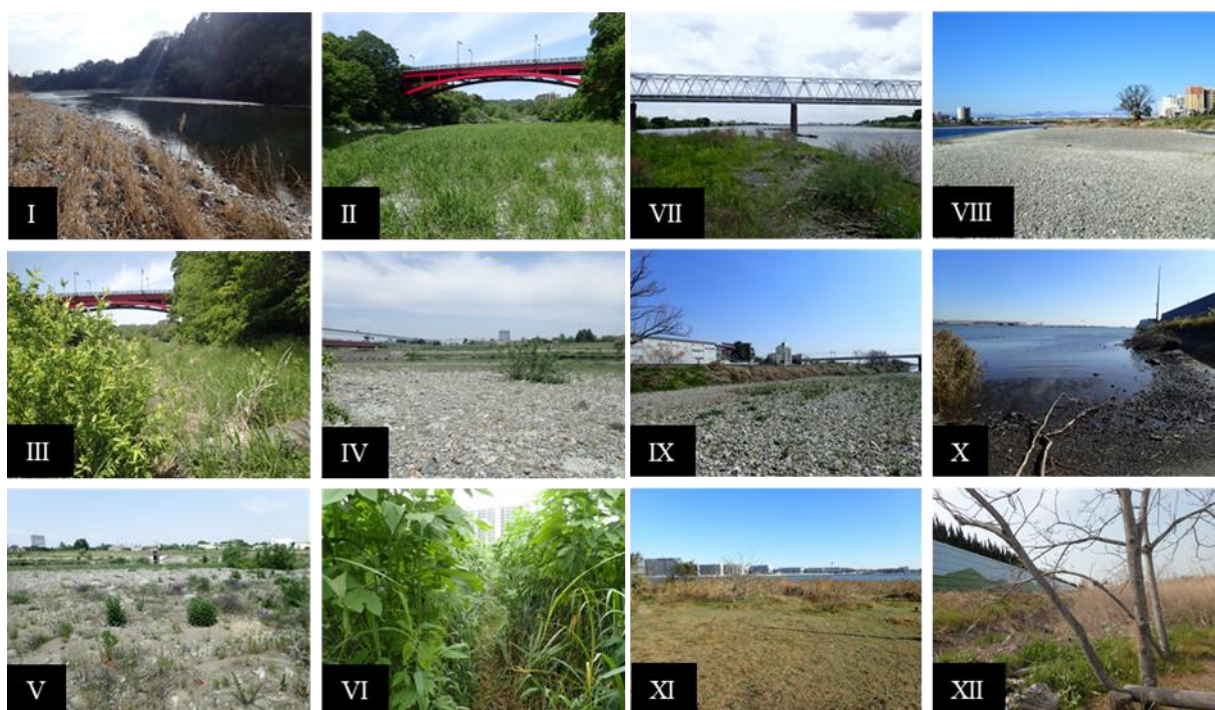
図2 各調査地点の様子(I:調布橋 A, II:調布橋 B, III:調布橋 C, IV:日野橋 A, V:日野橋 B, VI:日野橋 C, VII:石原 A, VIII:石原 B, IX:石原 C, X:河口 A, XI:河口 B, XII:河口 C)

昆虫は、各4地点で、河川敷を代表する3つの環境を選び、河川に近いほうからA、B、Cとし、25cm×25cmのコードラートによりその中の土壌を採集し調査を行った。各調査地点の様子を図2に示す。調布橋のAは河川近くの礫河原、Bは河川敷の中央、Cは森の近くのローム層のような環境とした。日野橋のAは河川近くの礫河原、Bは礫河原と草地の境界で、堆積砂が集積した環境、Cは夏期には人の背丈を優に超す植物が生い茂る草地である。石原のAは河川近くの礫河原、Bは広い礫河原の中央、Cは高水敷で、野球場として活用されている草地と河川敷の礫河原の境界である。河口のAは潮汐がみられる砂地、Bはコウボウシバが年中発生している草地、Cは草地の中でも木が生い茂る環境である。なお、粒径組成についても、このA、B、Cの各地点で調査を行った。

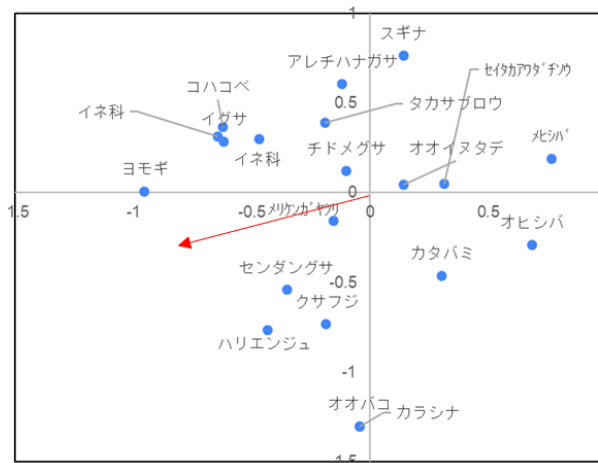
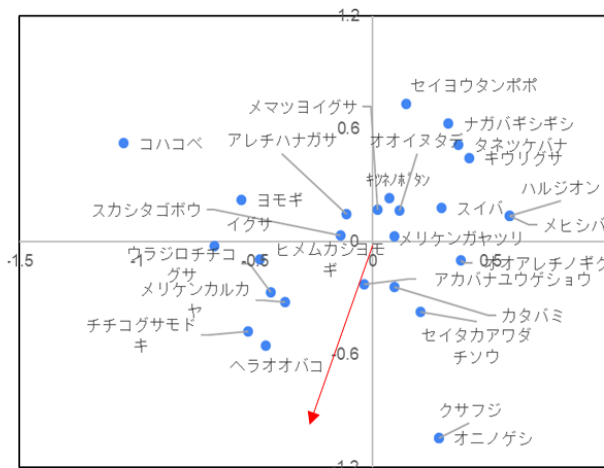
2020年10月のnMDSと相関の高かった粒形組成(<0.2mm)

2020年11月のnMDSと相関の高かった粒形組成(2-8mm)

2020年12月のnMDSと相関の高かった粒形組成(>8mm)

図9 出水後の石原における種組成と有意な相関のあった粒形組成( $p < 0.05$ )

2020 年 6 月より、植生調査枠内において、100cc のコアサンプリングを行い、その試料の粒形分析を行った。nMDS（非計量多次元尺度構成法）を用いて、種の分布を可視化した。nMDS の配置と粒形組成との相関を検証し、有意な相関があったものを図 9 の赤矢印で示した。また、nMDS のコドラートの配置図も図 10 に示した。

この結果から、nMDS の 1 軸 2 軸ともに負の領域は、比較的大きい粒形との相関が高く、メリケンガヤツリやハリエンジュなどと関係があることが示唆された。この領域にはコドラート 1 番が含まれることが多く、比較的河川そばにおいて、このような種が分布していることが示唆された。また、nMDS の 2 軸が正である領域は小型の草本類の分布あり、かつ、細かい粒形との相関が高い結果となった。台風前と台風後では、河川敷の環境が大きく異なるため、直接比較できないが、図 10 より、台風前の 2019 年 6 月のコドラート番号の nMDS の配置図は台風後のそれとは大きく異なっていた。

また、植生と粒形組成の関係から、2 mm を超える礫とメリケンガヤツリ、ハリエンジュ等の分布に相関があるように確認された。このことから、礫河原の重要性は非常に粗大な礫が河原を構成することが重要であり、数ミリ程度の礫で構成された河原は外来種の生育適地となってしまう可能性が示唆された。

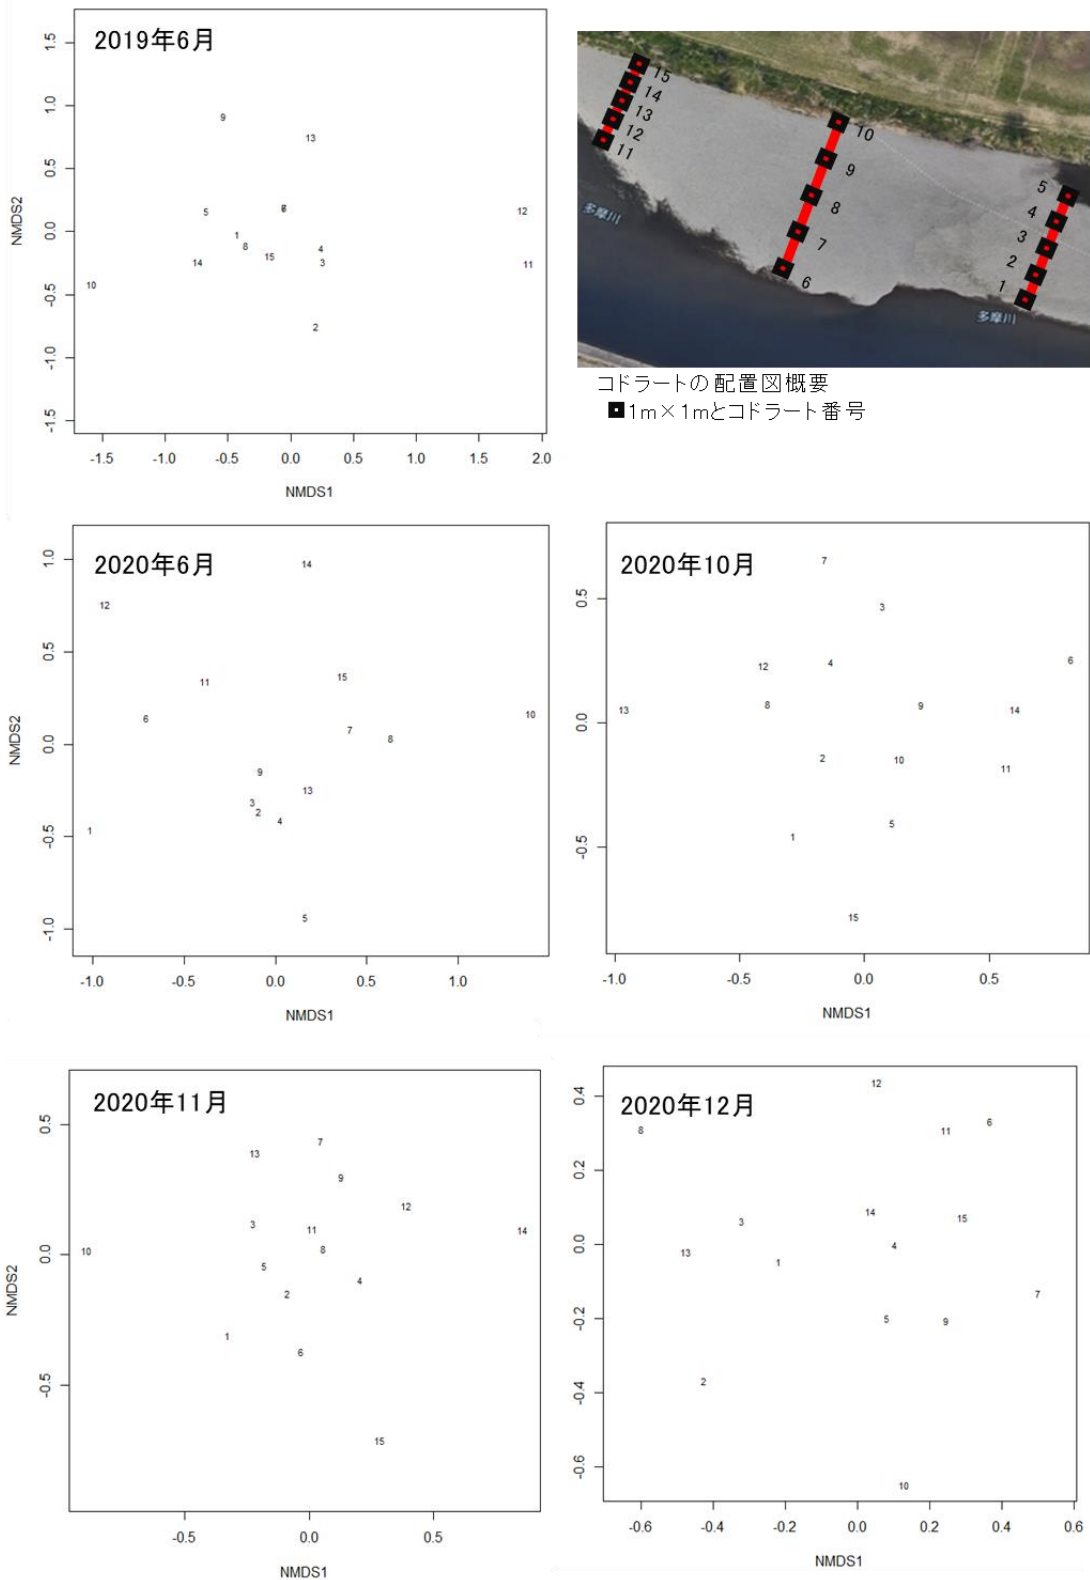
図 10 出水前後の石原におけるコドラート番号の nMDS の配置図

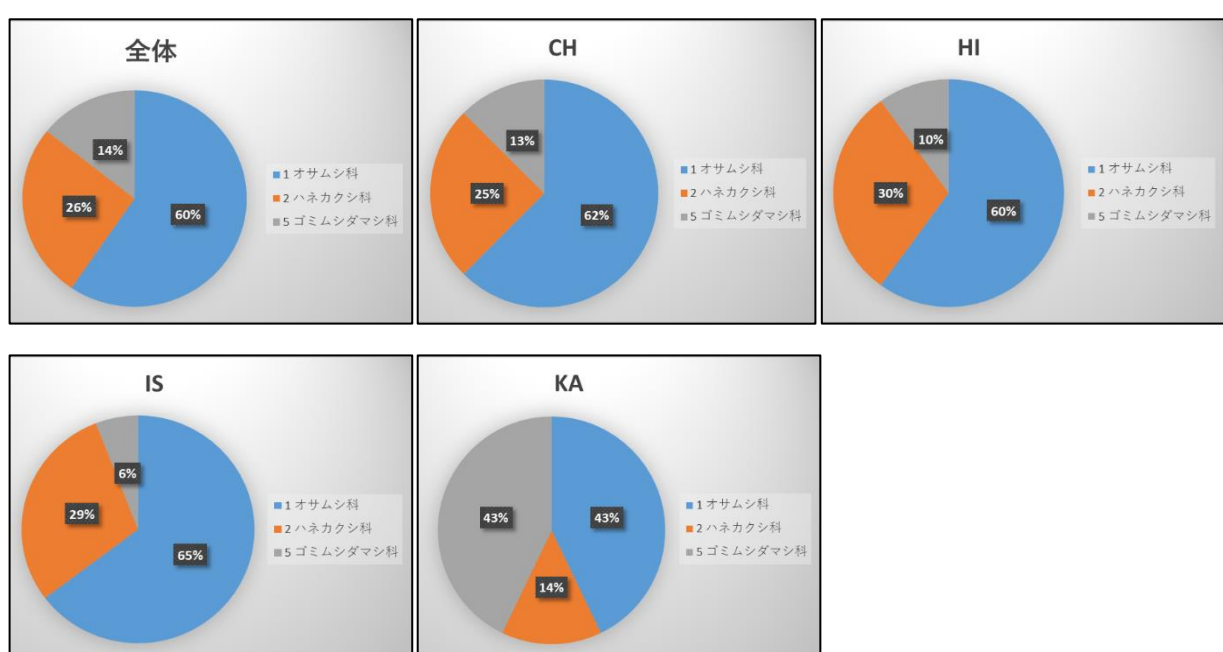
資料 3 調査地において採集されたオサムシ科・ハネカクシ科・ゴミムシダマシ科の 3 科の割合

一方、地表性の種類(オサムシ科・ハネカクシ科ゴミムシダマシ科)の 3 科についてその割合を見ると(資料 3 参照)、各調査地で変動はあるものの、全ての地域で出現し、その出現割合は、オサムシ科で 43%~65%、ハネカクシ科で 14%~30%、ゴミムシダマシ科で 6%~43%であった。多摩川上・中流域の調布、日野、石原では、オサムシ科>ハネカクシ科>ゴミムシダマシ科となっており、河口でも、オサムシ科が最も多い種数を有することは変わらなかった。また、河口では、ゴミムシダマシ科の占める割合が 43%と多かったが、
