魚の病気と水質データに見る  
平井川の汚染

1997年

布谷和代

みずすましの会

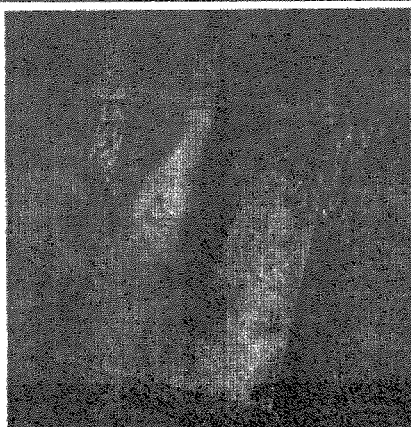
ゴムシートを張り合わせて修理した跡  
＝東京都西多摩郡日の出町平井で

組合によると、ゴムシートは厚さ一・五センチ。処分場の底や側面の土砂の上に敷き詰めてあり、廃棄物を浸透した雨水などの汚水が地下水に滲じらないよう遮断する。ところが、八九年

から埋め立て前のシートに穴が開いたり、破れそうなお箇所が次々と見つかった。穴は大人の親指大で、ほぼ円形という。このため組合は、八九年度二十二カ所(うち破損二カ所)、九〇年度五十五カ所(同三カ所)、九一年度は三十一カ所(同二カ所)に、別のシートをかぶせる修理をした。

破損の原因について、組合では「下の土砂がでこぼこで、伸びたシートに石が当たるなど、局所的に予想を上回る強い力がかかったのではないかと見ているが、はっきりとはつかない。

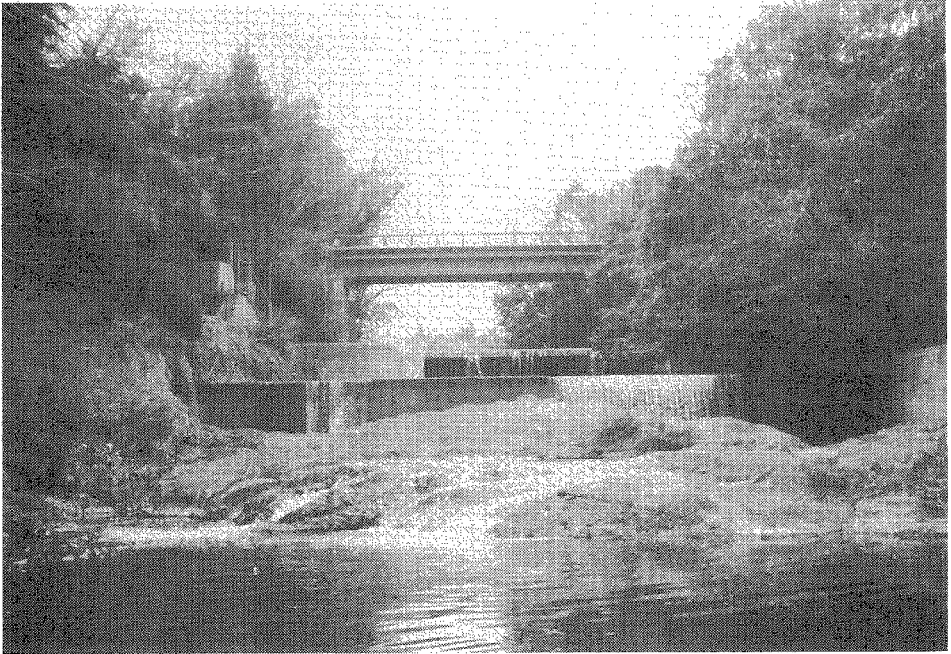
写真4 「於奈淵堰下」

「於奈淵堰下」では、かなり激しい泡だちが見られたが、「林業試験場前」より濃度は低かった。堰の落差のために泡が立ちやすいものと思われる。溶存酸素は他の地点に比べ若干低めである。堰の上の於奈淵で流れが滞って深い池のようにになっているため、溶存酸素が低くなると思われる。

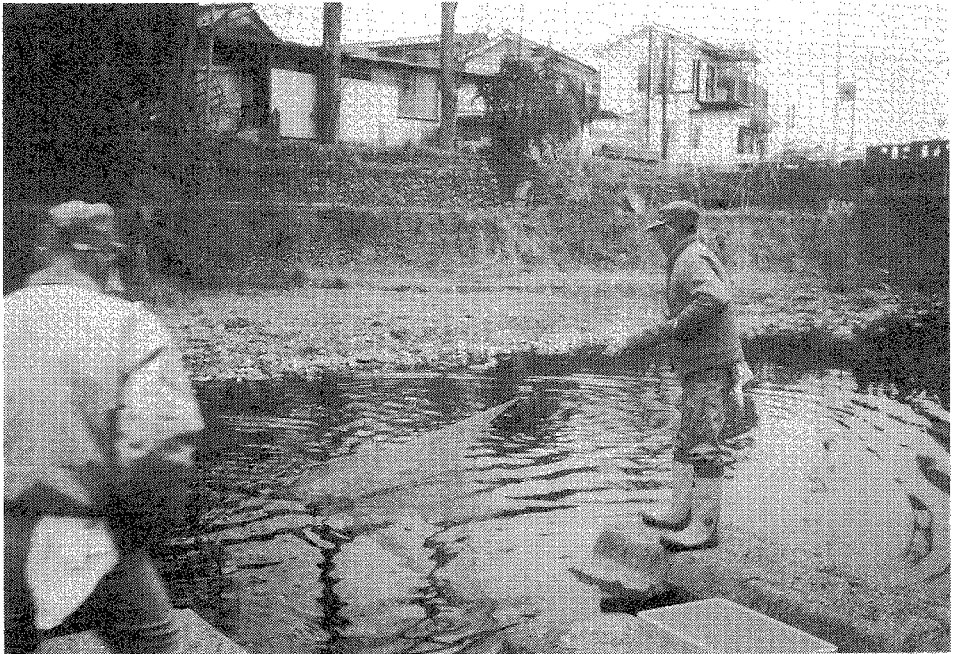
写真5 「東平井橋付近」

「東平井橋」は分譲住宅団地の下流に位置し、その影響を受けているようである。川面に油膜が浮いていたり、川底の一部にヘドロが溜まっていたりする。しかし、今回の測定に関する限り「林業試験場前」より測定値が若干低めのことが多かった。

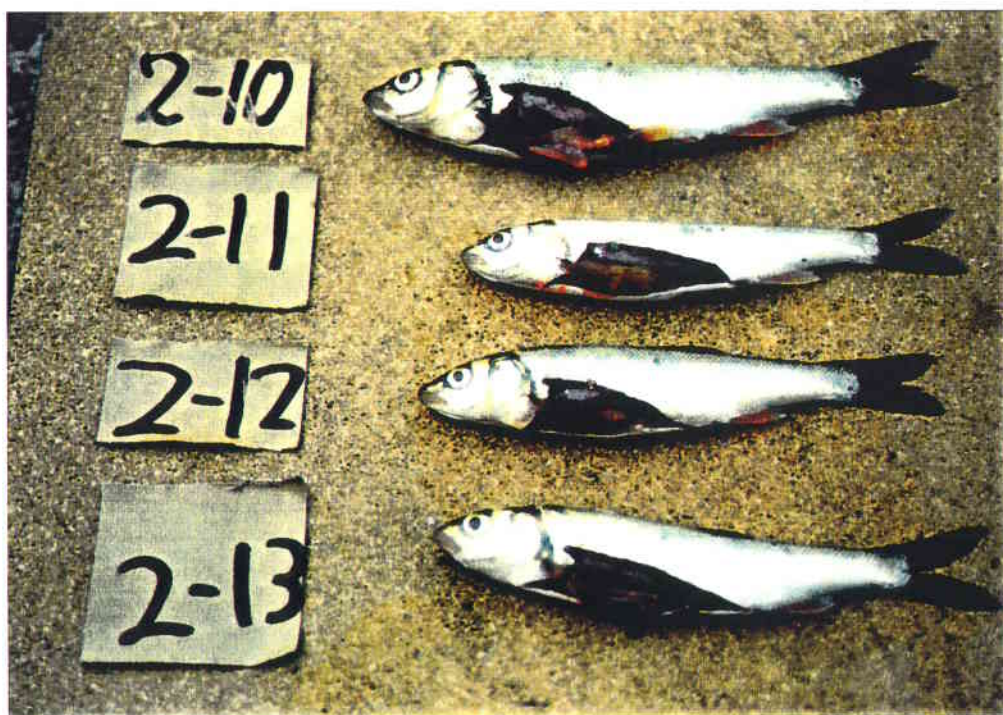
写真6 「林業試験場前」(谷戸川合流点)で採取したウグイの腹腔(固定前)

脂肪の黄色化は、ウグイとフナで差違が認められた。すなわち、フナでは、色素沈着が限局性で、特に肝臓で顕著であったが、ウグイでは、腸管膜や腹腔内脂肪組織に瀰漫性に沈着していた。

ウグイでは脂肪組織の黄色化が腹腔の脂肪組織全体に及ぶのに対し、コイでは、肝臓などの臓器の結合組織内に黄色脂肪が沈着していた。さらにウグイでは程度が三段階に分類された。軽度なもの

のでは腹側の脂肪が部分的に黄色を帯びていた。中等度なものでは腹腔全体に及んでいたが、腹側で著しい傾向にあった。高度のものでは、腹腔脂肪組織全体に著しい着色が見られた。

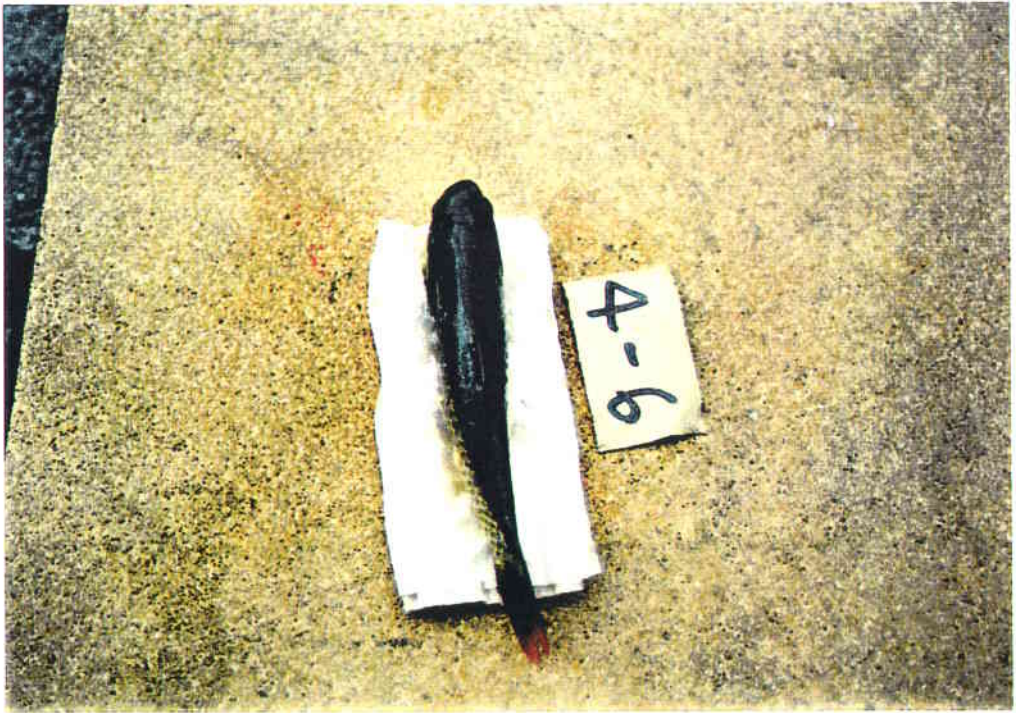
写真8 「東平井橋」で採取された頭部の歪んだフナ

「東平井橋」のコイ一尾に頭部の変形が見られた(表11)。

「東平井橋」で採取された大型ウグイは、脂肪の黄色化は高度で、機械油のような悪臭が伴っていた。また別のウグイでは削瘦が著しく、腹腔内に脂肪組織がほとんど見られなかった。頭部変形の見られたフナは、ほかのフナで観察されたものと同様の腹腔脂肪の黄色化があったが、その他に変化は見られなかった。

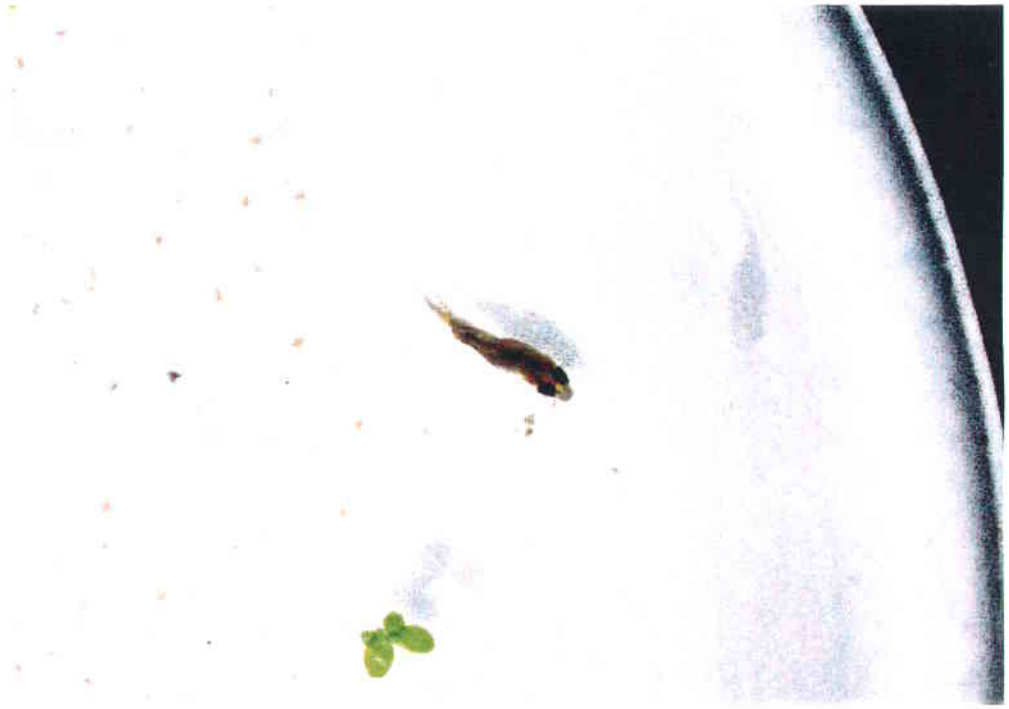
「背曲り魚」はメダカで、90×30×30cmほどの大型のプラスチック水槽の中で、同時に採集された数尾のメダカやキングョといっしょに元気に泳ぎまわっていた。透き通った体を通して背骨（脊椎）が腹部の後ろ辺りから、クネクネと数回に渡りまがっているのが見えた（写真10）。「背曲りメダカ」は、泳ぐにも食べるにも、特別の支障はなく市販の金魚用の餌を食べているという。

写真10 日の出町大久野 岩井の平井川で採取された「背曲りメダカ」

「背曲り」の原因が環境にあるか遺伝的素質にあるか判断するのが難しい。しかし、採取された後も元気に飼育されていること、同時に採集されたほかのメダカ達に何ら異常が見られないことから、背曲りの状態が複雑にねじれていて「遺伝性の背曲り」に形態的に酷似することから、「遺伝性の背曲り」と考えることが妥当であると思われる。

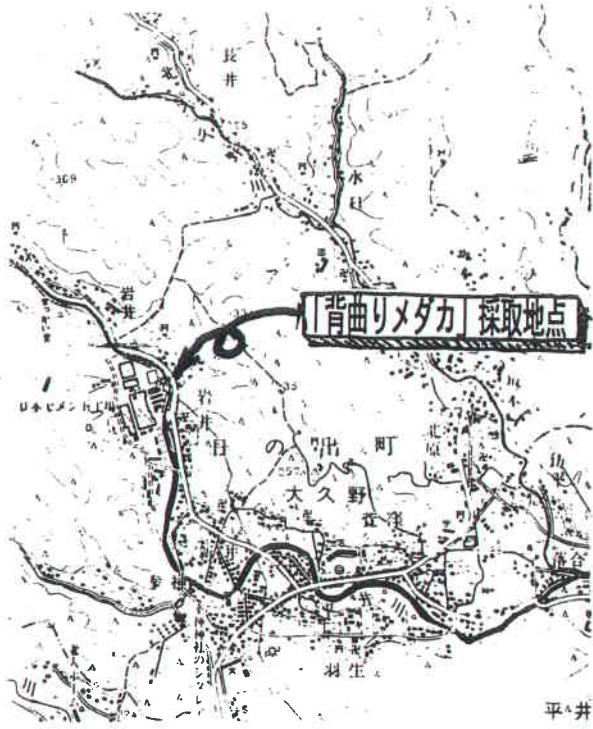
図5 「背曲りメダカ」採取地点

場所は大久野字岩井で、大久野地域の中心部から500メートルほど上流の平井川である。川の西側はセメント工場で、北西に勝峰山採石所を望む。東側の細い沢ぞいに民家が点在していて、民家からの排水を含む細い沢は川の東側を走る道路の下を潜り抜け、平井川の東岸の崖に排水している。晴れた日とあって沢から水はほとんど無い。近くに工場からの排水口は見られない。
