多摩川の支流平井川における湧水と雑排水流入 状況の住民による調査と水環境との関連性の検討

1 9 9 9 年

小 山 瞳 子

立川市立第六中学校講師

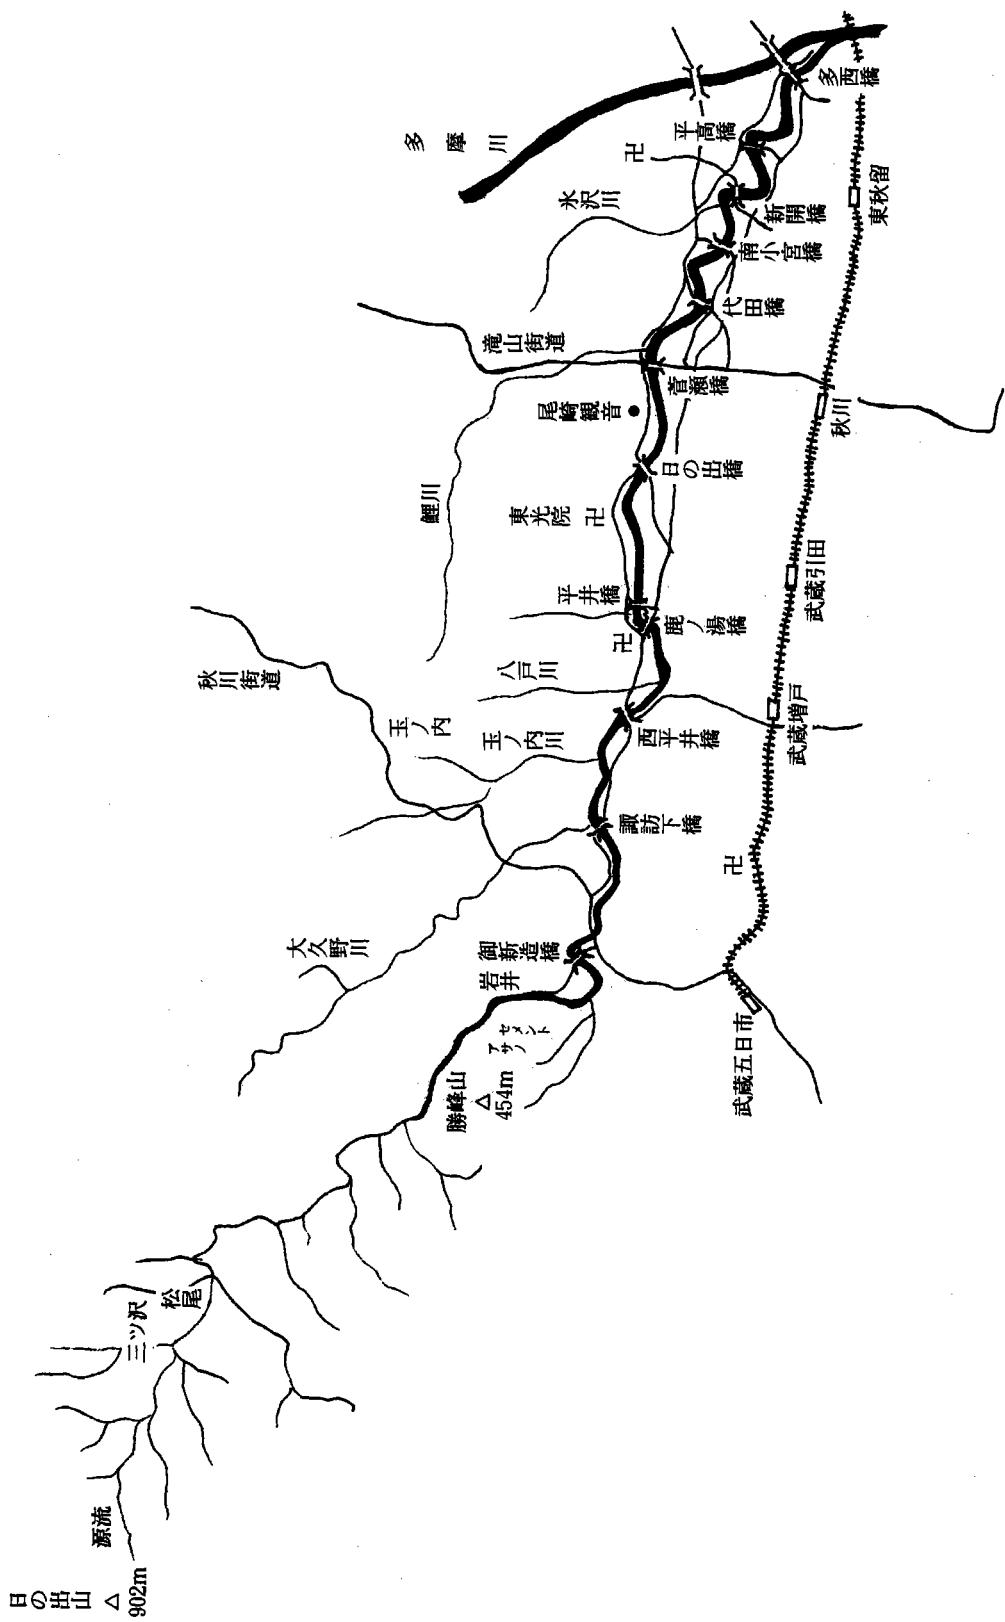
地図1 平井川およびその支流

平井川本流の調査対象流域は、多摩川と平井川の合流点（旧秋川市、現あきる野市）から平井川の中流域に位置する日の出橋上流の堰（日の出町）間とし、その範囲内の湧水ならびに雑排水についても調査した。また、平井川の支流では、生活雑排水の多いことが指摘されている氷沢川、今もホタルが生息している鯉川などについても調査対象とした（地図1）。さらに多摩川や秋川も一部調査し比較対照とした。

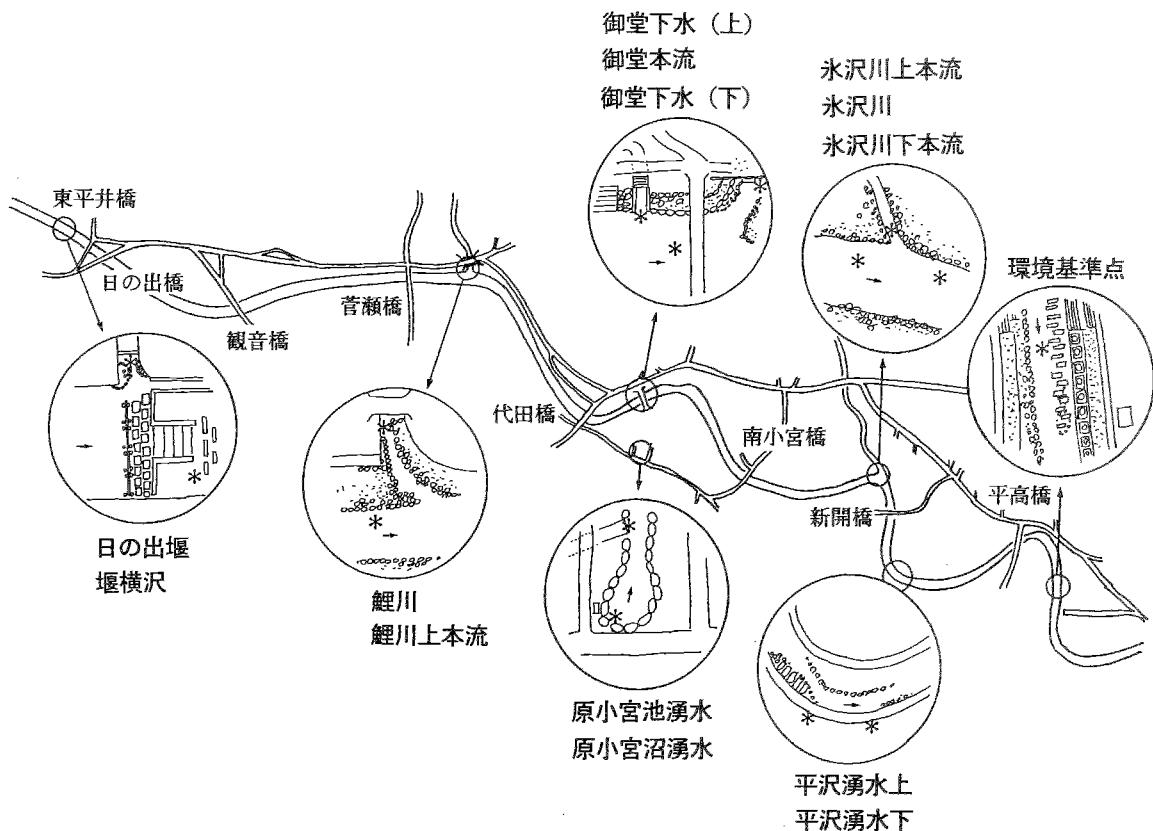
図1-1 平井川水質調査地点

水質試料採水場所を図1-1に示す。図中*印が採水地点。また、各測定点の様子を写真1-1～1-12に示す。

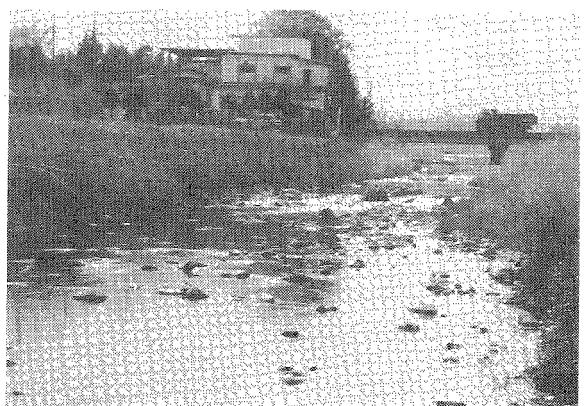
写真 1-4　鯉川上本流

鯉川の上流は広い山林であるため、冬期にも比較的水量が多く、毎秒20～30リットルで水質も良好である。水生昆虫の種類は、本流と異なっており、上流にはホタルやトウキョウサンショウウオが生息している。

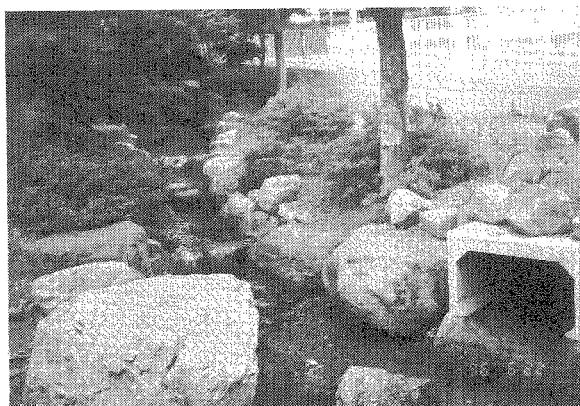
写真1-6 原小宮沼湧水

草花公園入口にある庭園化された人工の池には、池の南側の道路下からコンクリートの丸管を通して出ている湧水（写真1－5, 2－8）と、池の西側の道路を挟みアシなどが生えていた湿地側（写真2－9）沼からコンクリートの四角い管を通して湧水が流れ込んでいる（写真1－6）。いずれも公園の南側にある秋留台地の段丘から湧いていると考えられる。丸管から出ている湧水は、夏期の水量はかなり多いが、冬期にはほとんど枯れてしまう。水神様が奉られていることから、昔は年間を通じ豊かに水が湧き出していたことが伺える。この湧水を「池湧水」と称し、図1－1に示した。湿地・沼側からの湧水は、白石宅脇の池付近からも湧き出ているらしく、年間を通じ水が流れている。この湧水を「沼湧水」と称し図示した。水神様の斜め右下の石の間からも湧水が出ており、これは冬期にも涸れることがない。

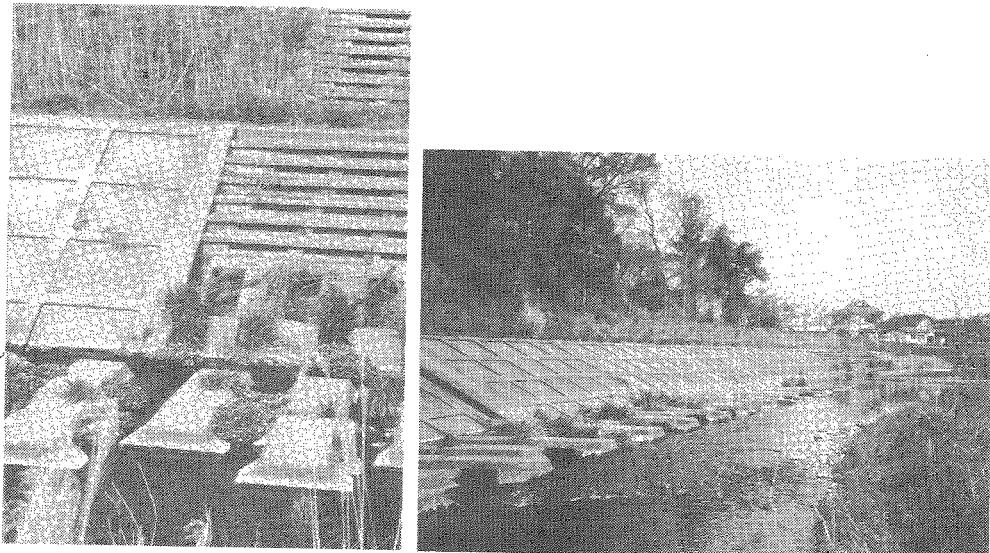
写真1-12 環境基準点

平高橋下流にあり、都の環境保全局が指定している基準点とは異なるかも知れない。ただし、都が水質を機械的に常時自動測定している小屋がありその小屋の上流約30mで水質測定したので、私たちはこの点を環境基準点上と称した。この付近の河床には、ピアノの鍵盤のように河床ブロックが水面より飛び出している。景観だけでなく、魚などの生物にとっても環境上好ましくない所である。

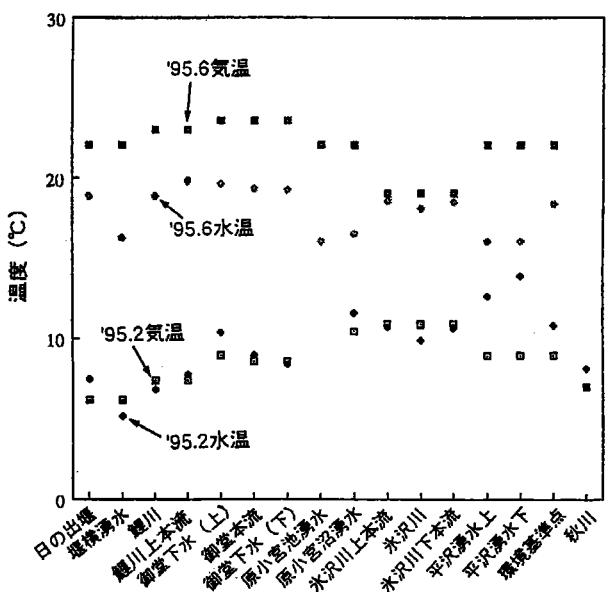
図1-2 平井川の水質調査・気温と水温

湧水の年間を通じての温度変化は、9°C～17°Cと比較的温度差が少ない。平井川本流の温度変化は6°C～26°Cであり、湧水に比べ差が大きい(図1-2および1-3)。これらの結果については、他の地域でも同様な結果を示す。

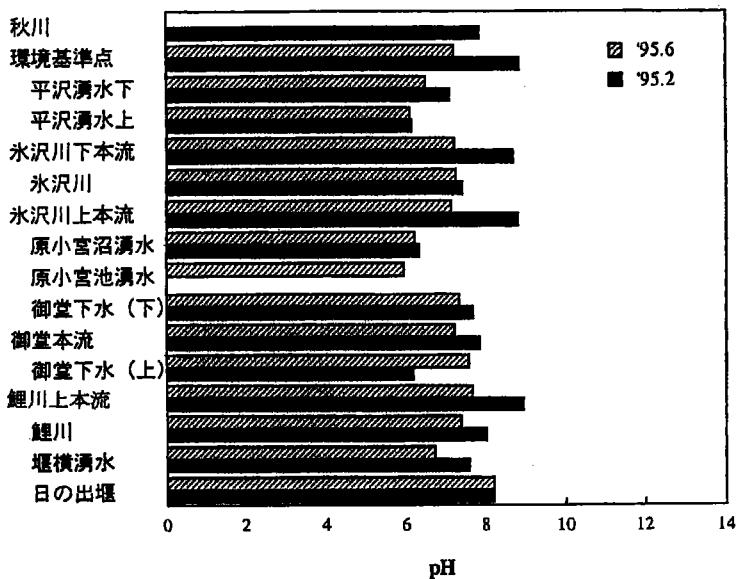
図1-4 平井川の水質調査・pH

湧水のpHが6～7であるのに対し、本流のpHは7.5～9.5と中性付近からアルカリ性を示した(図1-4)。水源に近い場所でもpH 8.5～9.0であり(第3章表3, P67)、比較的高い。また、季節別では夏期のpHが中性に近く、冬期のpHがアルカリ性となるようである。この理由は、夏期には水量が多くなり、雑排水などが希釈されるためと考えられる。また、本調査流域範囲で最も上流にある日の出堰のpHが、年間を通じ高い値を示した。第3章の調査結果から、この原因は上流にある支流八戸川のpHがかなり高い値(pH10.4)を示していることから八戸沢廃棄物処理場が原因と考えられる。

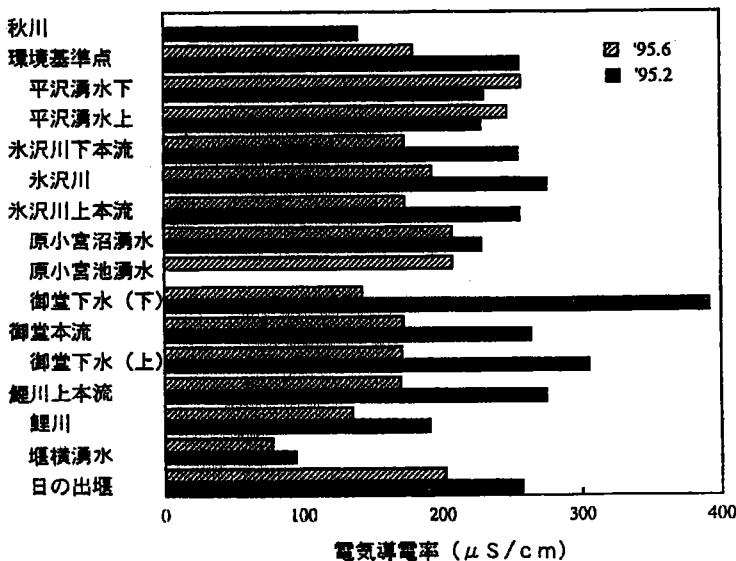
図1-5 平井川の水質調査・電気導電率

本流の値は年間を通して約260を示す(図1-5)。この値は、秋川の値140(表1-1の95-2-25測定の最下段)と比べるとかなり高い値である。一方、支流および日の出堰付近の湧水は、200以下の値を示すのに対し、原小宮より下流

にある湧水は、本流に近い値240～250を示した。下流域の湧水の導電率が高い値を示すことは、平井川流域と異なる秋川流域の二宮神社および野辺神社においても認められた。このように秋留台地の東側約半分をとりまく湧水の導電率が高いのは、台地の畑に施された肥料の影響かも知れない。

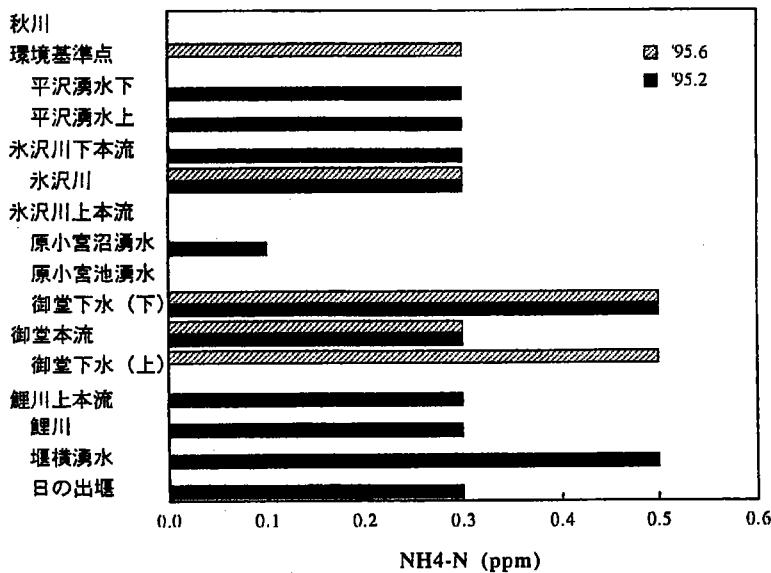
図1-6 平井川の水質調査・NH₄-N

本流は、ほとんどゼロであるが、冬期になると水量が少なくなるため、検出されるようになる。湧水はほとんど検出されない。下水は年間を通じ高い値を示す（図1－6）。

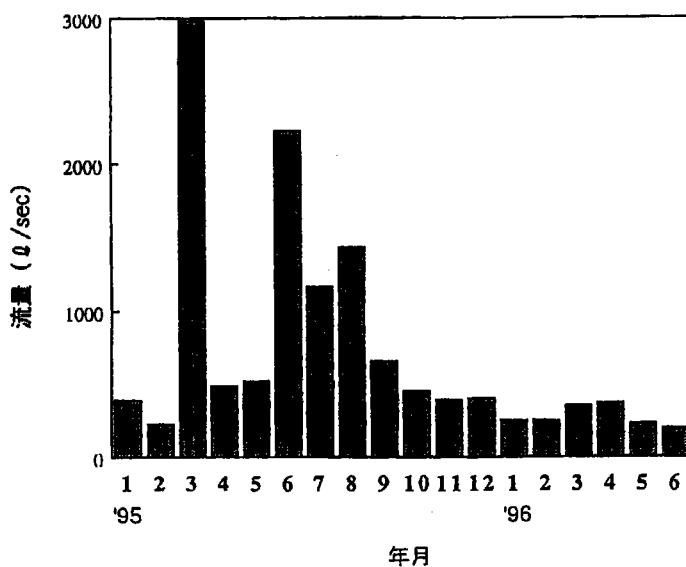
図1-7 平井川の水質調査(永沢川下本流)・流量

本河川の流量は、他の河川に比べ、降雨に著しく左右されやすい（図1－7）。夏期の6～8月は、約600～1000リットル／秒、冬期の1、2月は、約200リットル／秒流れる。年間を通しては、ほぼ300～400リットル／秒流れている。

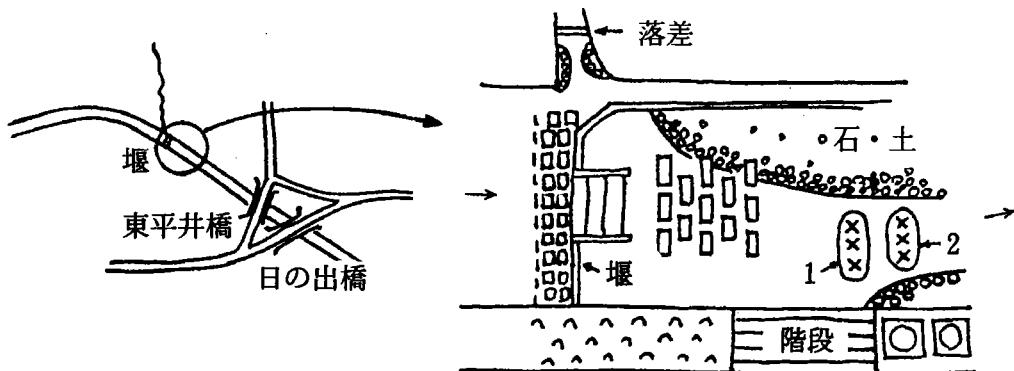
日の出堰下付近採取場所

東平井橋のすぐ上流で、あきる野市と日の出町の境界地点付近。今回の調査地点では最上流部で標高約160m。堰から下流を見ると、東平井橋が見える。右岸護岸には階段があり、採取地点はこの階段のすぐ下流付近である。減水すると、左岸側は草地の川原が出現する。

1、2をまとめて日の出堰下とする。

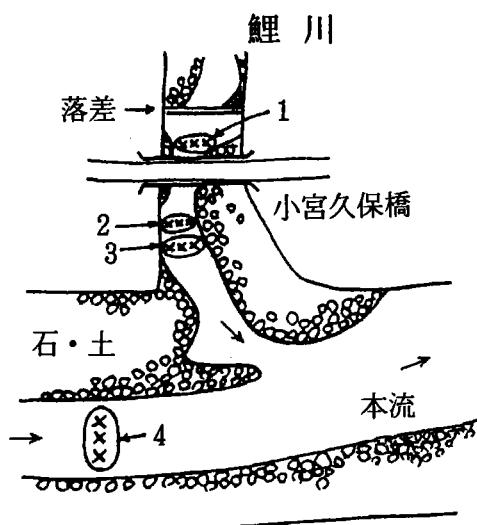
鯉川付近採取場所

鯉川は標高約390mの二つ塚峠付近が水源で菅生高校までは東に向かって流下しその後下菅生付近まで南東に流れ、以下南下して平井川に合流する流程約5kmの支流である。菅生高校より上流には人家は無く良好な自然が維持されている。採取地点は、平井川に合流する付近で、鯉川の小宮久保橋の上流と下流2箇所を「鯉川」とし、鯉川が平井川と合流した地点より10mくらい上流を鯉川「合流点上」とした。

1、2、3をまとめて鯉川とする。

4は平井川・鯉川合流上とする。

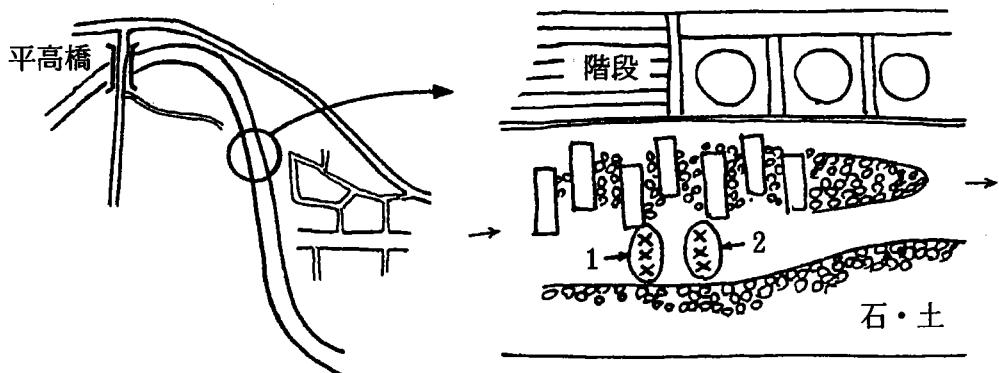
環境基準点付近採取場所

- 1、2をまとめて環境基準点とする。

平高橋の下流で、左岸の護岸に階段のあるところのすぐ下流が採集地点である。

右岸は草地の川原で、下流の左岸に環境基準点水質自動測定小屋がある。今回の採集地点では最下流である。標高約120m。

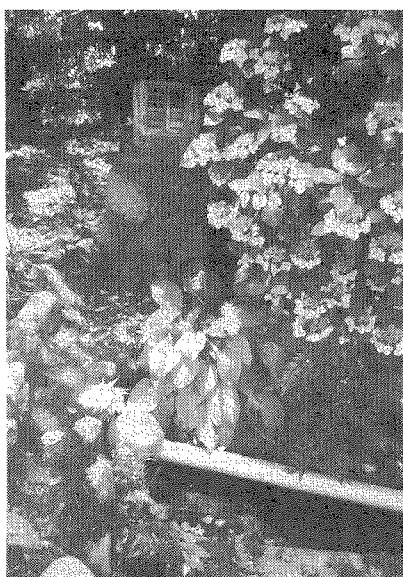
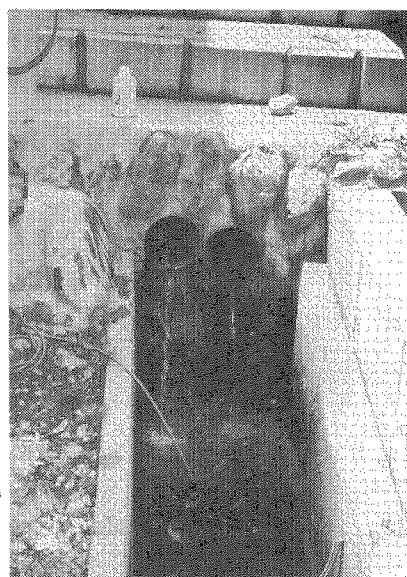
写真2-2 2. 平沢笑意門

(梨ノ木坂を挟んで
両側から流出)

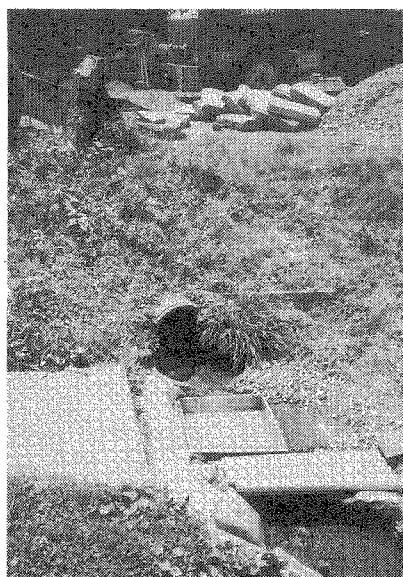
写真2-3 3. 広済寺

秋留台地は平井川と秋川によってつくられた河岸段丘で、平井川の北岸や秋川の南岸や東岸にも数段の段丘が分布している。広済寺湧水の場所は平坦に見えるが、じつは秋留台地で最も高い段丘面(秋留原面)よりさらに数段低く、小川面と呼ばれている段丘礫層と五日市砂礫層(難透水層)の境から湧き出していると考えられる。平井川の水面からの比高は約10mほどの所にあると思われる。寺の東側にある近くの民家の小さな段差からも水が湧いている。

(お寺の
湧水)

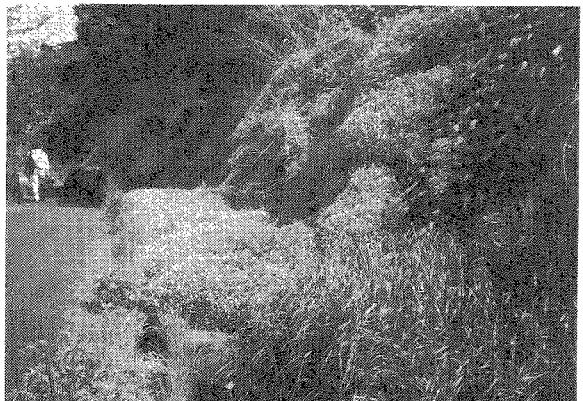
写真 2-4 4. 秋葉崖下

平井川右岸の練り石積みされた崖下から流出している湧水であり、この崖のいたる所から水が湧き、小さな湧水群となっており、崖下の側溝に流れ込んでいる。採水、水量はその側溝で測定した。

(上流より撮影)

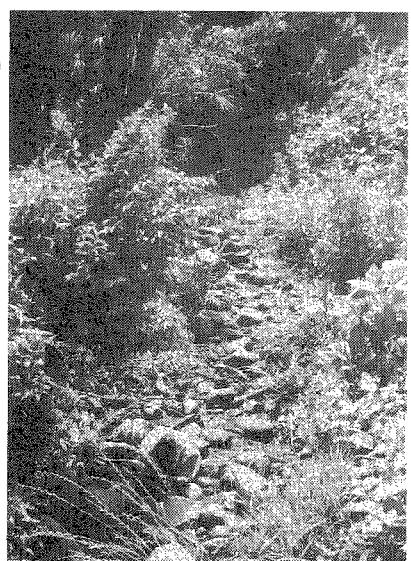
写真2-6

石井宅の庭にあり、これも広済寺と同じ秋留台地の段丘の湧水のようだ。下水道工事により湧水量が減少したと石井さんが話していらした。鯉が飼われている。

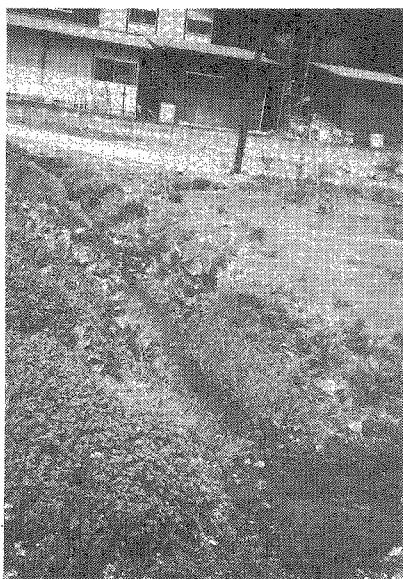
写真2-9 9. 白石宅

白石宅に入る道路脇にあり、田の畦のような水路で、上流がコンクリートで覆われ水源はよく分からぬ。昔は冬でも涸れることなく、暖かい水が流れていて、洗い物などするのに楽だったと白石さんが話していた。公園入り口、人工池に注ぐ。

(田の畦のような水路)

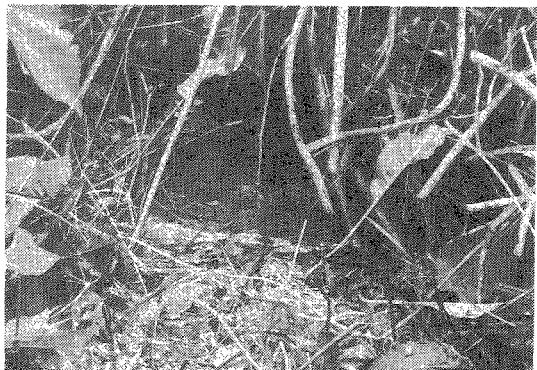
代田橋上流右岸の護岸にあったクルミの木の下から流れ出ており、冬でも涸れたことがないと地元の人が言っていた。昔は大きなクルミの木が湧水の上の護岸に生えていたそうだが、今は小さいクルミの木に代わっていた。

(クルミの木下からの湧水)

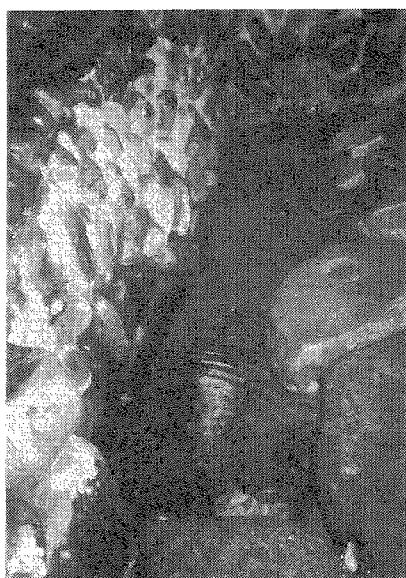
写真 2-11 11. 福寿庵東湧水

平井川左岸の段丘の中腹にある。つい最近まで人々に親しまれていた感がする。

石垣で積まれたきれいな湧水である。

(湧水)

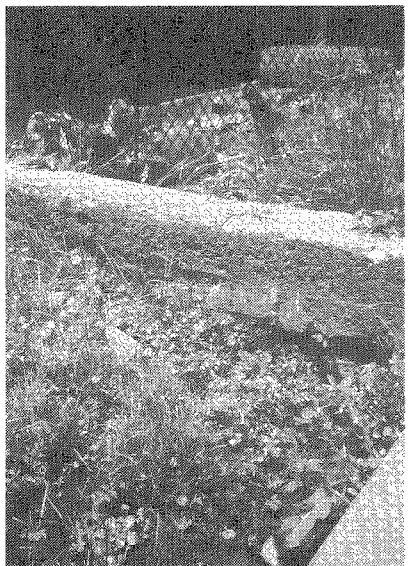
写真 2-13 13. 高瀬水田

平井川右岸の平沢崖（高さ約15m）の対岸にある高さ 3～6 m ぐらいの崖線から、湧水はすぐ水田に流れ出している。この低い崖からはいたる所から水量は少ないが水が湧きだしており、水田の畦の水路にはサワガニやシジミがいる。

(湧水カ所に突然水鳥小屋ができる)

アンモニア性チッ素および亜硝酸性チッ素は、同様な傾向を示した。すなわち、夏期の水量が多いときは検出されず、水量が少ない期間になると検出されるようになる。湧水ができる上方に民家が多いほど高い値を示すようだ。例えば、'95-11-18測定の二宮坂下、秋葉下崖、蓮池下、草花陽向寺、尾崎道横などである。ただし、高瀬水田については、2回目の調査('95-11-18)時には、水鳥の飼育小屋が建てられ、その下流部よりしか採水不可能であったため、以後の水質は悪い。

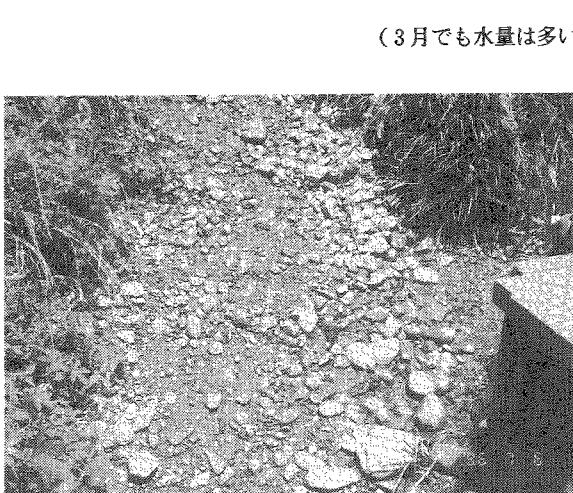
写真 2-14 14. 草花小

草花小学校の北側の道路に面した段丘崖線の北西中腹から湧いている。水量は比較的多い。冬でも涸れず、ザリガニ・カワニナ・サワガニなどもちょとした石の脇で冬を越すようだ。冬期も比較的水量は多い。

(3月でも水量は多い)

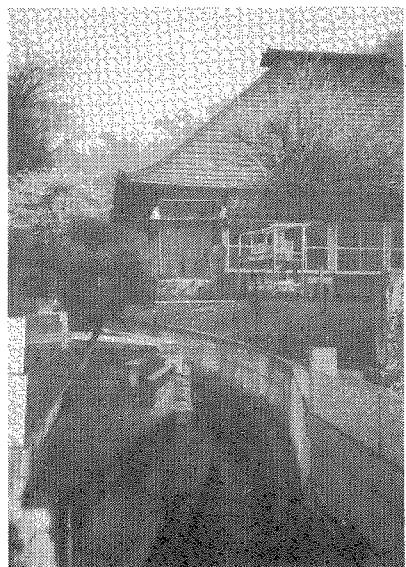
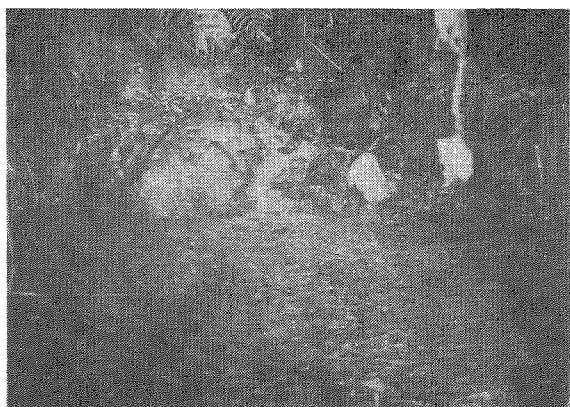
写真 2-15 15. 草花陽向寺

寺の裏の草花丘陵の下から湧き出している。鉄分が多いせいか、水路が薄赤茶色である。

(水路の底は褐色)

(寺裏にある神秘的な湧水池)

陽向寺の湧水が流れる側溝は、オレンジに近い茶色をしている。おそらく鉄分を好む微生物によるものであろう。この色は鯉川上流の山の中の沢でも見られることから、草花丘陵は鉄分を多く含んでいる地質と思われる。

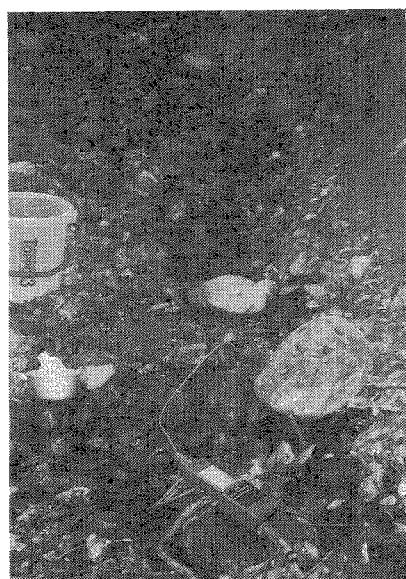
写真 2-16

草花丘陵の山から湧きだしている。深い山でないわりに夏の水量は多い。冬は涸れることがあるが、水路は湿っている。

(深い山ではないが夏期の水量は多い)

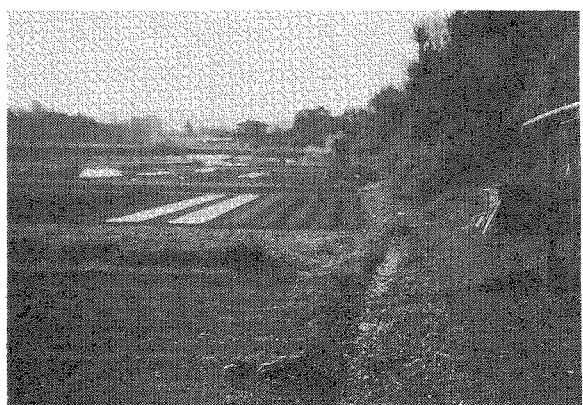
写真 2-17 17. 菅瀬橋崖下

菅瀬橋の北側、平井川に沿ってある高さ 4~6 m ぐらいの崖線で、滝山街道（国道411号）を挟んだ崖線の所々から水が流出している（写真 2-28、6-35）。測定したのは街道西側の湧水である。

(崖より流れ出た湧水が畑を流れる)

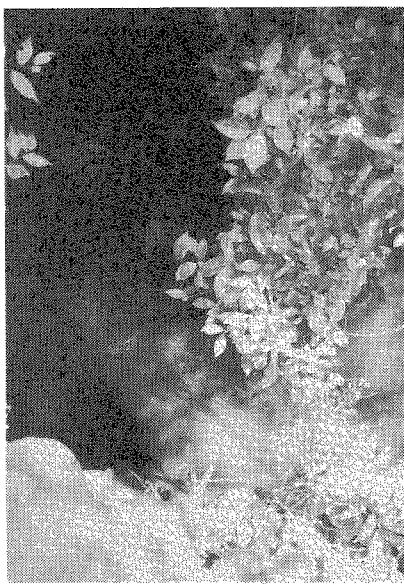
写真 2-20 20. 尾崎園央下池

圏央道予定路線のすぐ東側、丘陵下の高さ 2 m ぐらいの崖線から湧き出しており、そのすぐ下には鯉が沢山飼われていた池があり、地元の人達から親しまれていた。この湧水の西側へ緩やかな坂道を少し上がった所にも湧水による池があり金魚が飼われていた。湧きだしている力所はよくわからなかったが、こんな高い力所に湧水の池があるのは非常に不思議であった。今は高速道路の建設で 2 カ所とも無くなってしまった。

(湧水の下は池)

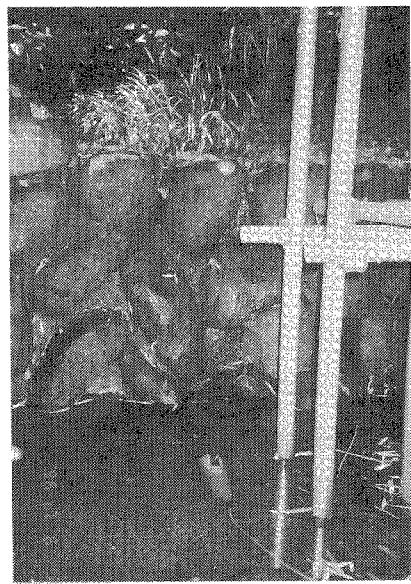
写真 2-21 21. 尾崎の沢

圏央道予定線の西側にあたり、草花丘陵に向かって民家の道路に入った所にある。丘陵の沢になっており、高速道路建設にともない水量を測定する機器が設置されている。東京サンショウウオが産卵すると言われている。

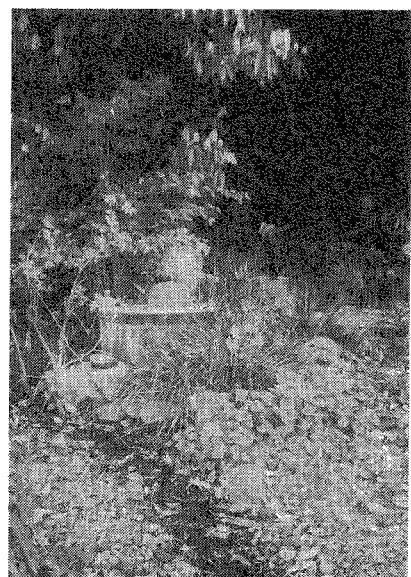
写真2-23

A. 工場裏にある崖線からの湧水

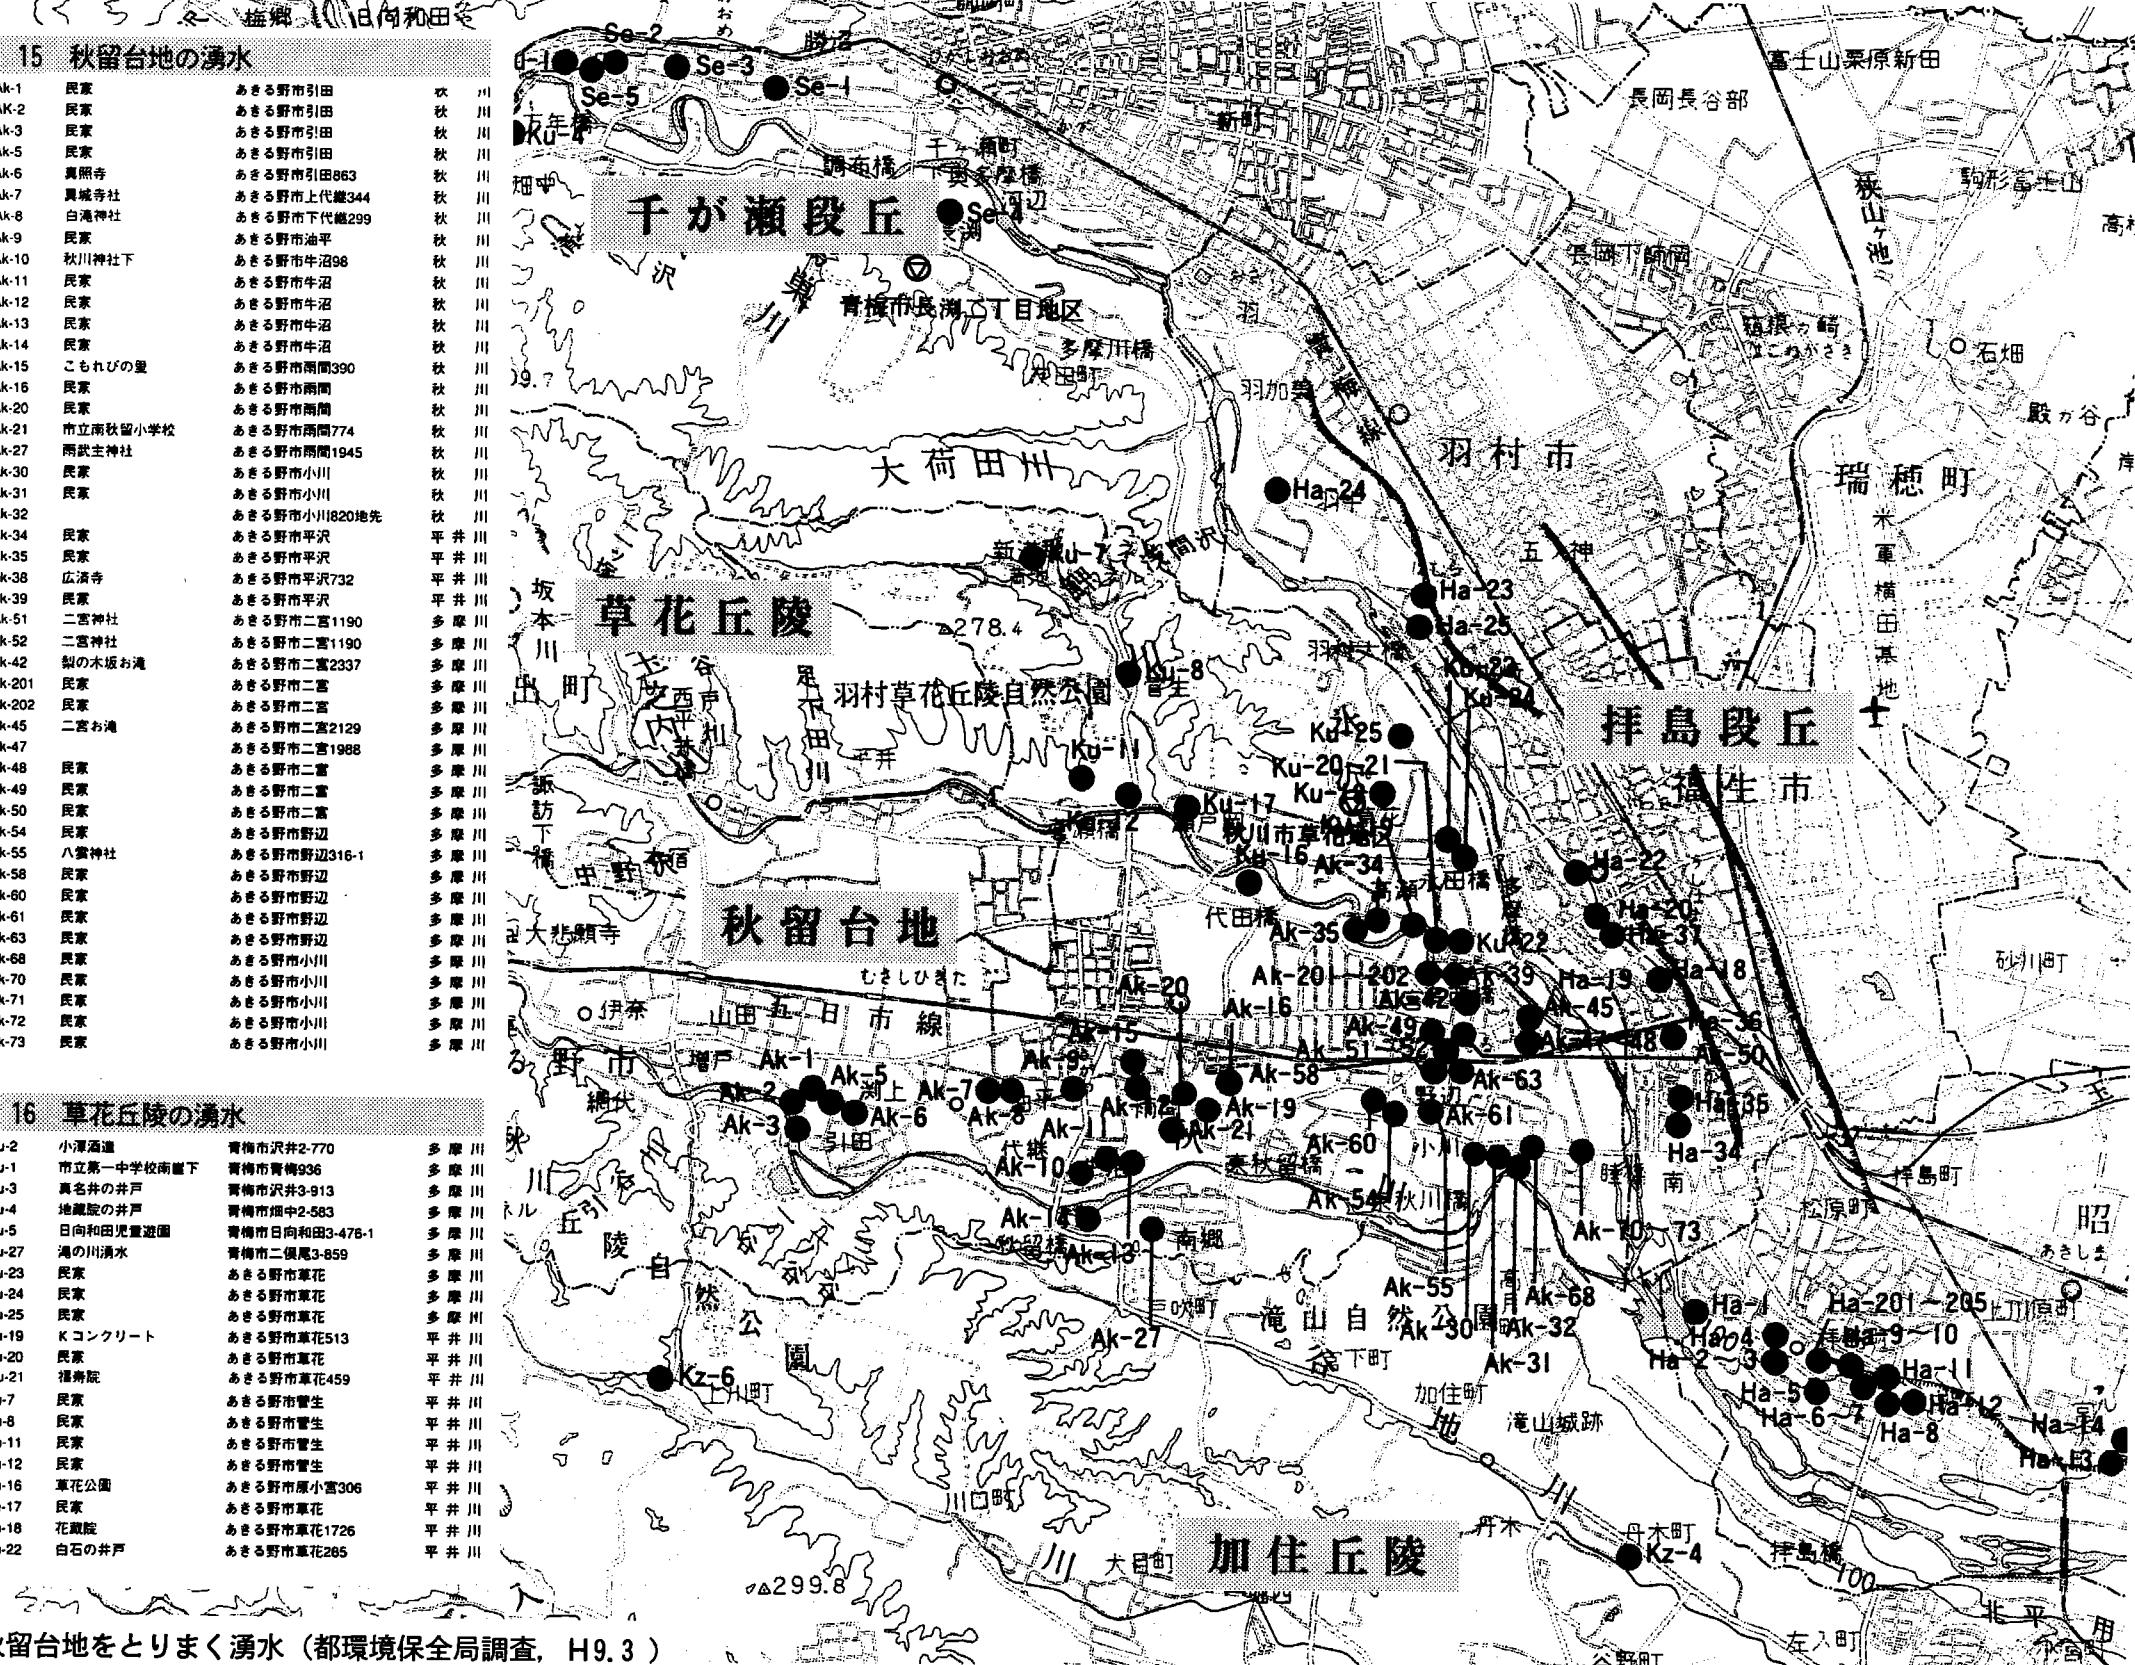
図2-3 秋留台地をとりまく湧水（都環境保全局調査, H9.3）

東京都は平成2年3月付けと9年3月付けで東京都湧水調査を発表している。私たちが調査した平井川流域の湧水もその中にいくつか報告されている。しかし私たちが調べたところ、都が調査した湧水地の場所にいくつかの誤りがあることもわかった。（図2-3）。例えば、都の調査地点番号Ku16は草花丘陵でなく秋留台地から湧き出る湧水である。また、Ak-34は地図上で判断すると平井川左岸に位置し、秋留台地でなく草花丘陵からの湧水となるが、湧水の所在地（平沢）から判断すると秋留台地からの湧水となり、地図上に●印として調査地点をプロットする時、その位置を誤ったのかもしれない。

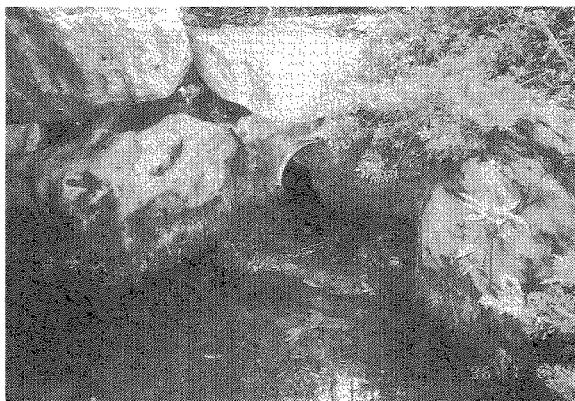
写真 2-27 E. 公園入口の池の淵の湧水

草花公園の南側の道路脇、公園入り口にある。庭園化された人工池の奥の土管（丸いコンクリートの管）から出ており、道路を挟んだ民家の下水も流入している。冬期は涸れる。この湧水とは別に池の西側奥にある水神様の石碑の斜め右下、水面に近い石の間からも湧水が出ている。この湧水は冬期でも涸れない。

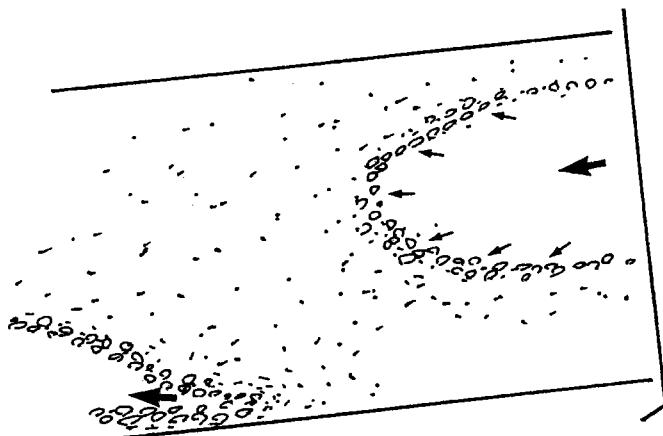
諏訪下橋・1996.5.3

本調査でもう一つ気付いた点は、伏流水の水質向上効果である。図3に測定値を示す。図から分かるように、伏流水となる前は遠浅となり、水温も高く藻が繁殖し、細かい藻やゴミが混じり、汚れた水の感じがする。伏流水となり、下流から出てきた水は透明感があり、冷たくpHも以前と比べ下がる。伏流により自然のろ過作用が働き水質が向上している。

pH 9.04
水温高い
茶色の藻繁殖
細かい藻のゴミ多

pH 7.14
水温低い
水は透明感有り

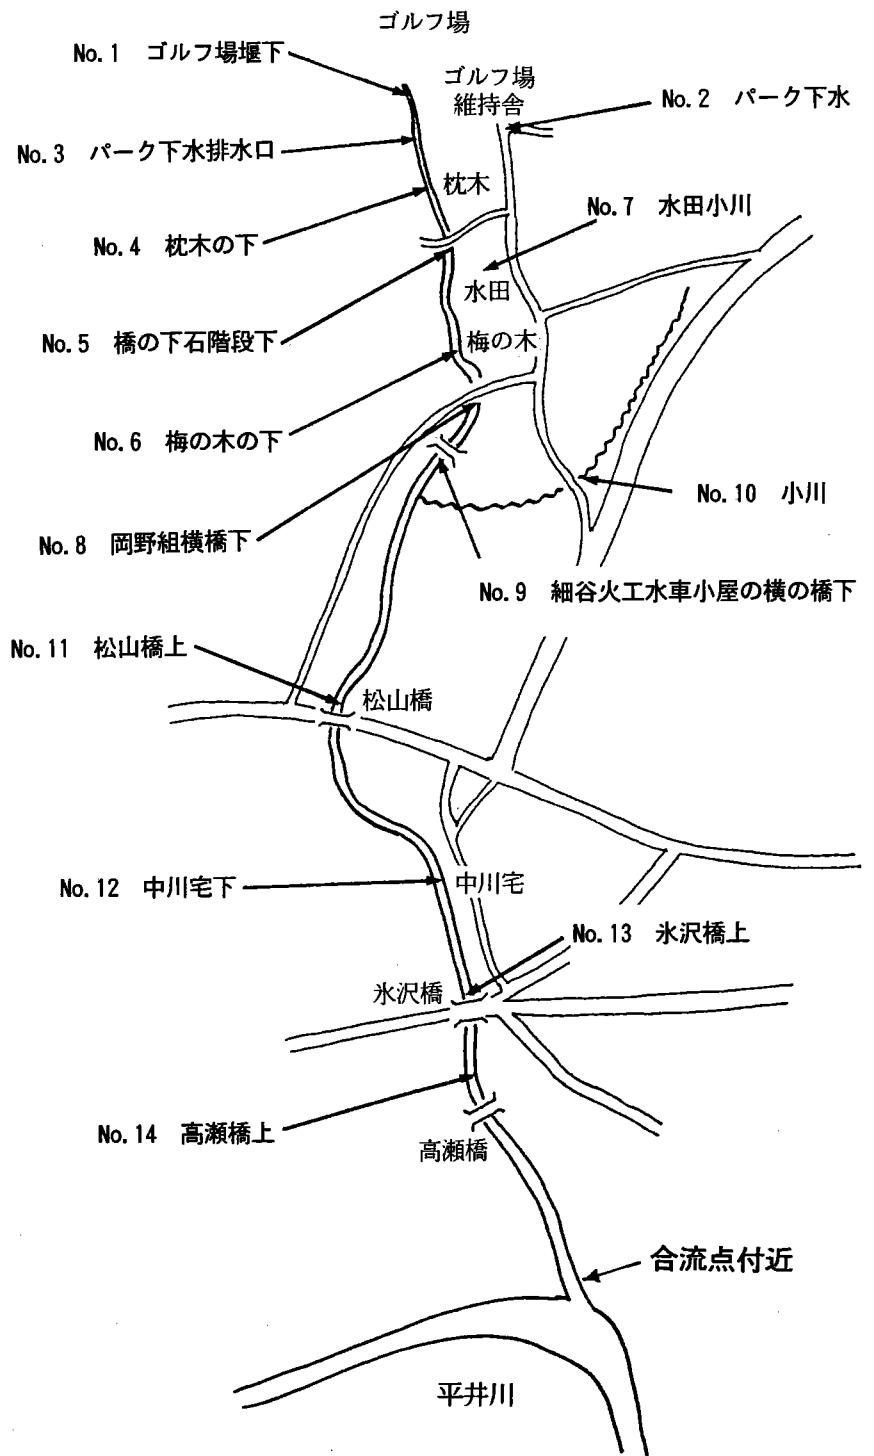
図4 氷沢川の水質調査地点

採水場所	No.	水温 (°C)	pH	導電率 (μS/cm)	濁度 (NTU)	溶存酸素 (mg/l)
ゴルフ場堰下	1	22.6	7.23	272	20	8.01
パーク下水	2	21.4	7.50	384	9	7.80
パーク下水排水口	3	18.7	7.38	378	33	6.66
枕木の下	4	16.2	7.22	304	15	5.76
橋の下石階段	5	17.7	7.43	356	18	4.83
梅の木の下	6	16.9	7.41	345	6	8.01
水田小川	7	18.7	7.21	282	21	8.52
岡野組横の橋下	8	16.3	7.27	325	12	8.25
細谷火工水車小屋 横の橋下	9	15.2	7.36	285	7	7.19
小川	10	16.2	7.03	251	8	-
松山橋上	11	15.3	7.55	267	0	7.62
中川宅下	12	17.1	7.24	263	4	9.92
氷沢橋上	13	15.2	6.93	266	5	7.97
高瀬橋上	14	15.2	7.12	264	11	6.04

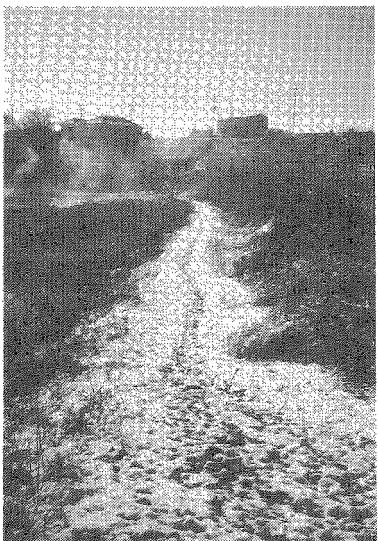
写真 6-15, 16 新開橋下流右岸

(草の道がコンクリートに)

平井川の新開橋下流にかけて、河川改修が行われた(写真6-11から6-16)。のどかな風景も工事後はどこか固い感じのする川となってしまう。護岸の道も草が茂った道からコンクリートと砂利で整備された道となってしまった。

このように流域から雑木林などの自然が無くなると、どうなるだろうか。保水地が無くなることにより湧水が涸れ、豪雨の時は川に水が急激に流れ込み、川の水量が増す。その反面、普段は、川の水が極端に少なくなり、生物相が貧弱となってしまう。そうなると、人々は川に魅力を失い、人と川(自然)とがさらに遠いものとなってしまう。そして、何十年かに一度あるかもしれない豪雨を想定して、川底を深く掘る改修工事も進行している(写真 6-14)。緑をどんどん切り、乱開発を前提とした計画で、川に流れ込むの水量を見積もり、改修工事をしていると思える。そのように深く掘られた川の多くは、水路と化し、金網のフェンスが張られ(写真 6-15)、人が近づくことさえできなくなってしまう。本当にそれでよいのだろうか。

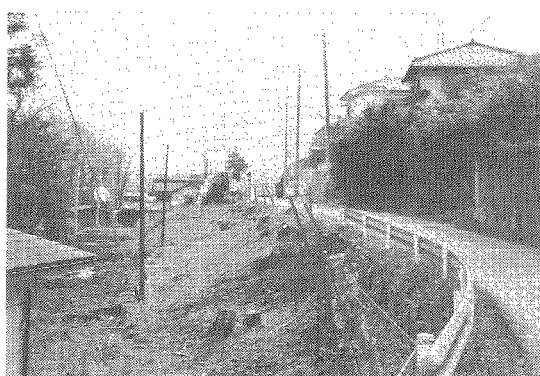
写真 6-29 水沢川上流・細谷火工敷地の崖線工事

(雑木林を切り開く)

平井川の支流水沢川中流域に雑木林と崖線が残っていた。主要道路から脇道に入った所で、木々が繁り夏でも涼しく、静かで昔の田舎道を思わせるのどかですべきな所であった。私有地の雑木林が切り裂かれ、崖線もコンクリートになり、宅地として造成された(写真 6-29から34)。
