多摩川流域と他地域の 古井戸についての比較研究

2003年

角田清美

東京都立北多摩高等学校教諭

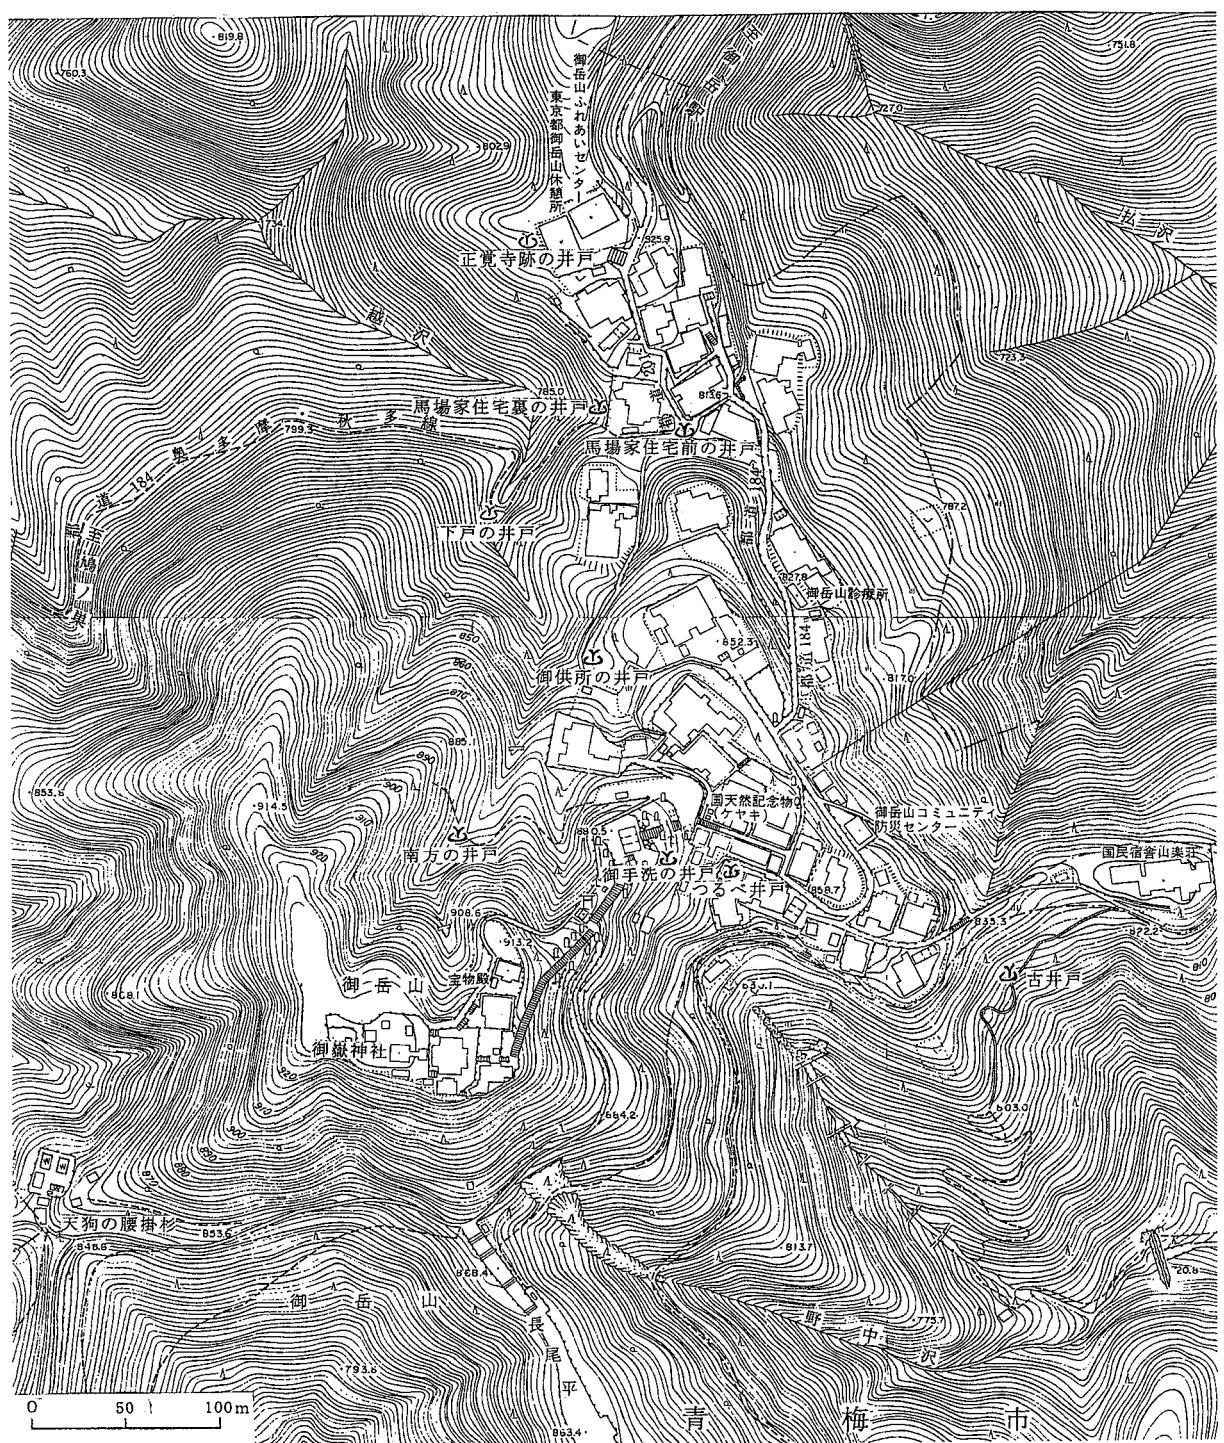
第1図 御嶽山における古井戸の分布

御嶽神社が祀られている標高930mの御嶽山は、孤立した山頂で、稜線は山頂から周辺へ延びている（第1図）。南西方向へ延びる稜線は大岳山（1266.9m）へ続き、東方向へ延びる稜線は日の出山（902.3m）へ続き、北方向へ延びる稜線は富士ノ峰（883m）を経て、大塚山（920.6m）へ延びている。御師集落は北方向へ延びる稜線上に分布している。稜線を境として、北東側は払沢流域、北西侧は越沢流域で、これらは多摩川の支流である。南東側は野中沢流域、南側は御岳沢流域で、これらは合流して養沢となり、さらに下流で秋川に注いでいる。

井戸は、稜線の両側に9ヶ所分布している。海沢流域に6ヶ所、野中沢流域に3ヶ所である（第1図）。

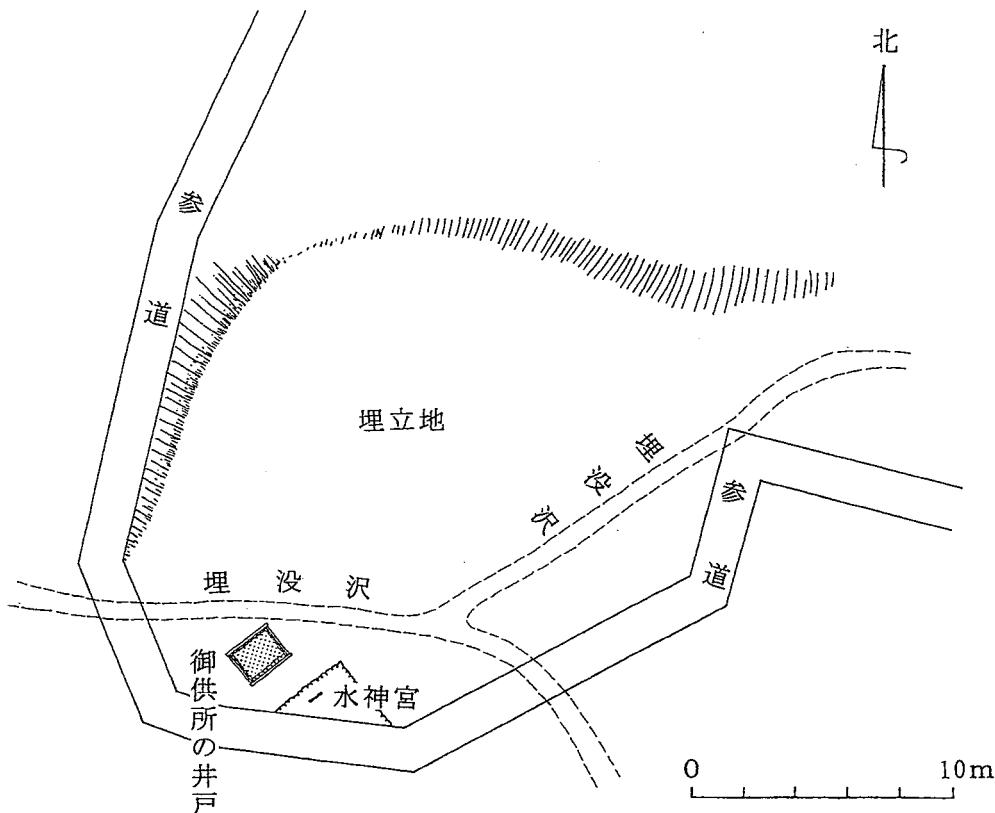
第3図 御供所の井戸

この井戸は、屋号「やしき」と称される金井俊雄氏宅の西側斜面に位置し、越沢の支流にあたる小さな沢を埋立てた平坦地に位置している（第3図）。かつては東方からと南方からの小さな沢がここで合流し、越沢に注いでいたようである。

井戸は覆屋に覆われており、井戸枠は石垣で造られ、幅約1.52m、奥行約1.18mの平面形で、総深は1.07mである。湛水深は多くの場合は70cm前後である。2000年3月26日10時15分の気温は3.5°Cであった。水温は、底面が5.4°Cあったのに対し、水面では3.3°Cであった。

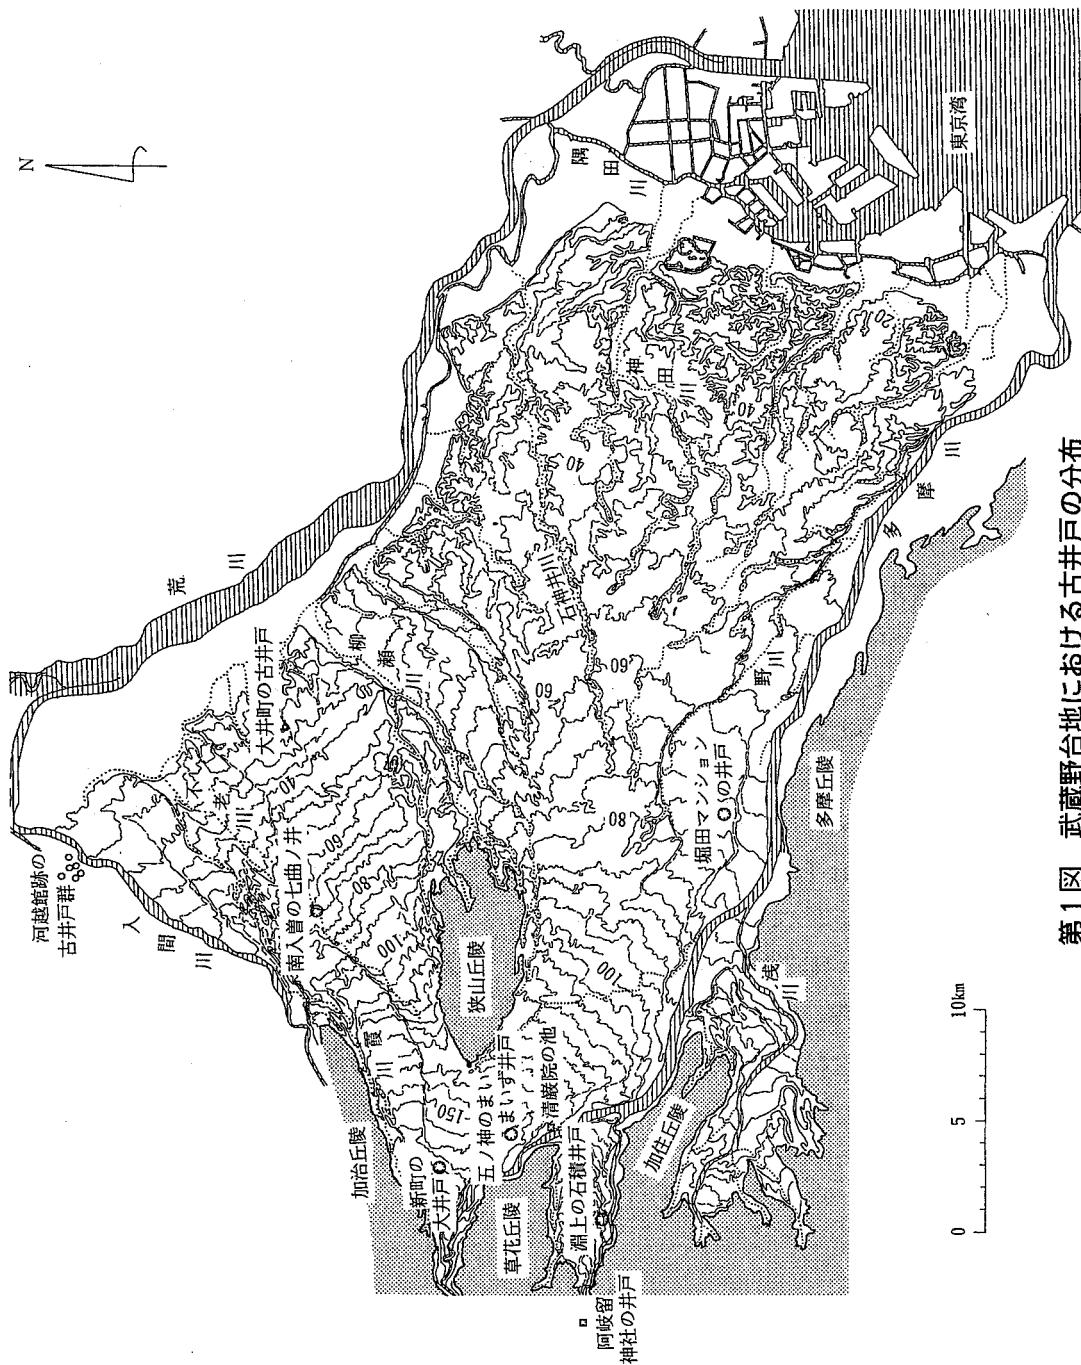
第1図 武蔵野台地における古井戸の分布

図内の細線は等高線で、主曲線は10m間隔。図内の数字の単位はm。淵上の石積井戸（1993）、南入曇の七曲ノ井・大井町の古井戸・堀田マンションの井戸（1996 a）、河越館の古井戸群（2001）については既報を参照のこと。

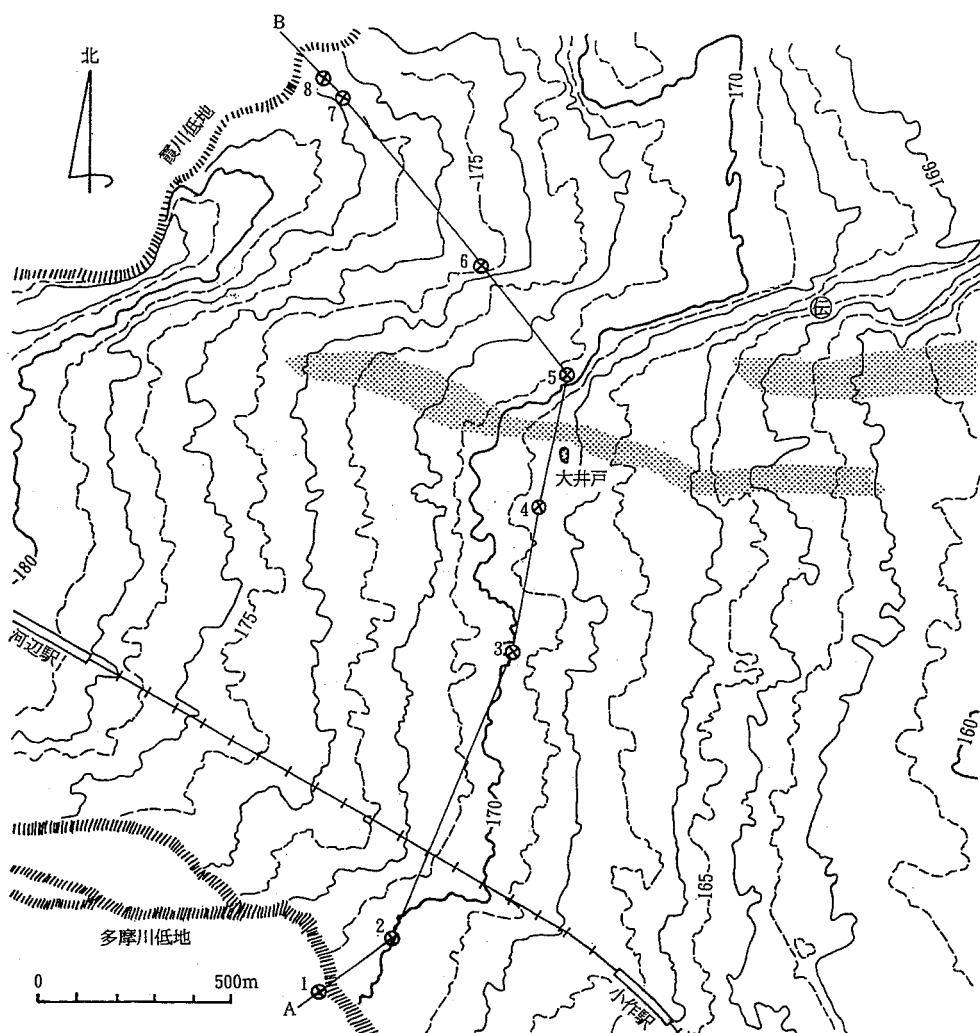
第2図 「新町の大井戸」付近の地形

付近は、扇状形となっている武蔵野台地の西端付近に位置しているため、全体として西から東方へ緩やかに傾斜した地形となっている。大井戸から北方へ100m離れたところには、比高5～7mの段丘崖が東西方向へ延び、地形を大きく二段に分けている。平均的な勾配は、上位面が1000分の9前後、下位面は1000分の7～8程度である。

細線は等高線で、主曲線は2m間隔。アミ模様は水道。A-Bは第3図の断面図の位置で、◎は地質柱状図の地点。㊂は、地元で伝えられている三嶋村跡。

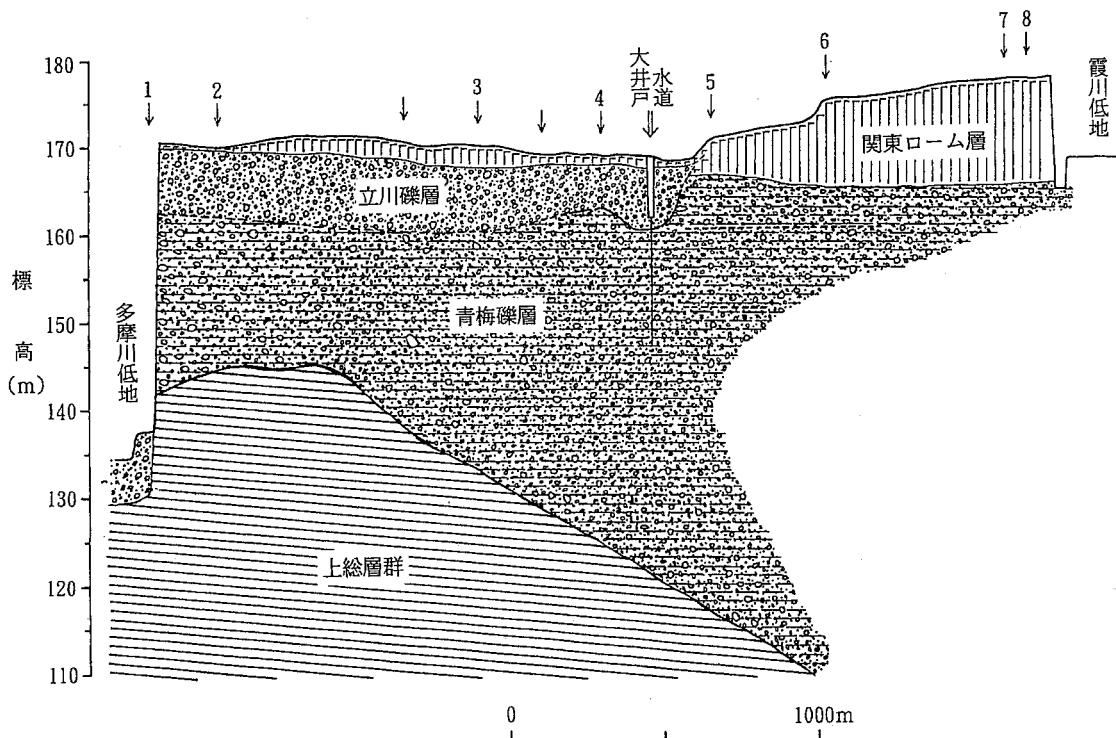
第3図 大井戸付近の地形・地質断面図

矢印は柱状図の位置及び番号。断面の位置は第2図を参照。

さらに記載が異なっているのは、取り掛かり方である。吉野井戸は「井穿つ取掛」、宮寺井戸は「三日より始め」、嶋田井戸は「井穿始め」、陣屋敷は「井始め」と記載されているのに対し、塩野井戸は「井土取始め」となっている。すでに述べたように、付近は立川Ⅱ面で、表層地質は層厚2m前後以下の関東ローム層に覆われ、その下位は褐灰色砂礫層(層厚2~7m)・黄褐色粘土混り砂礫層(層厚20cm前後)となっている(第3図)。このため井戸を掘るために、表層の関東ローム層を剥ぎ取り、砂礫層を掘り下げることになるが、ことさら塩野井戸のみに「井土取始め」と記載されているのは、塩野井戸が他の4井戸とは異なった掘り方をしたことを示していると考えられる。

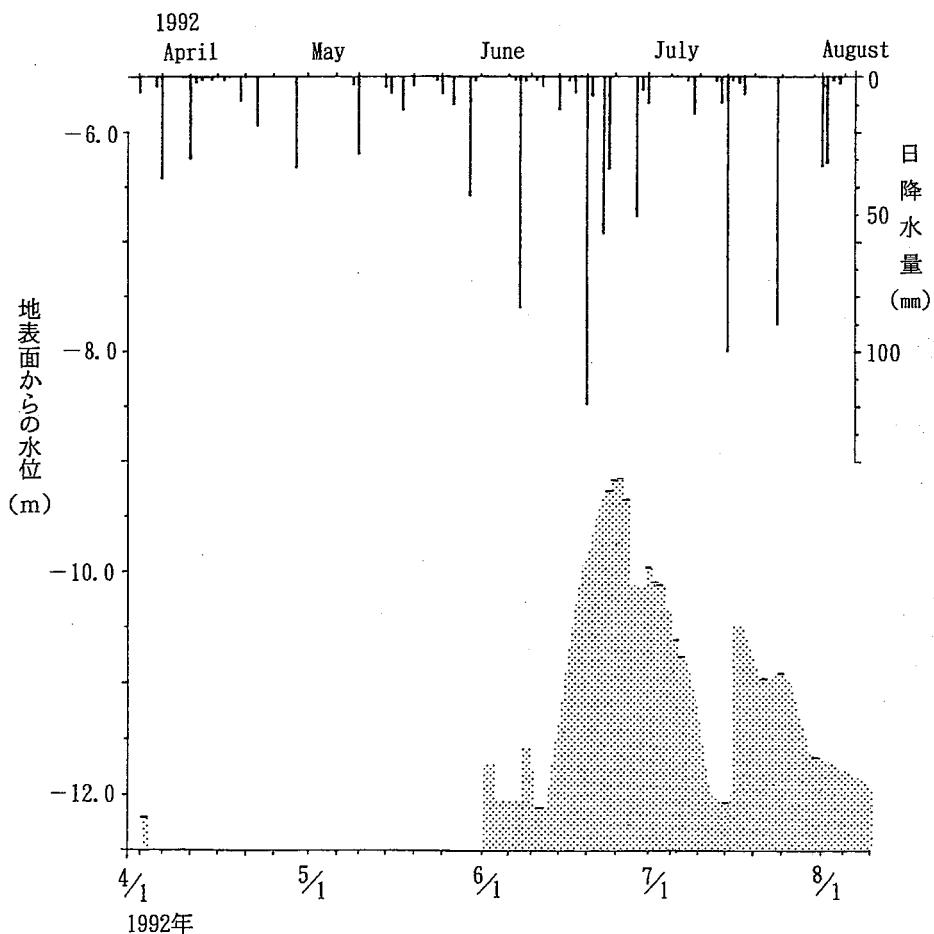
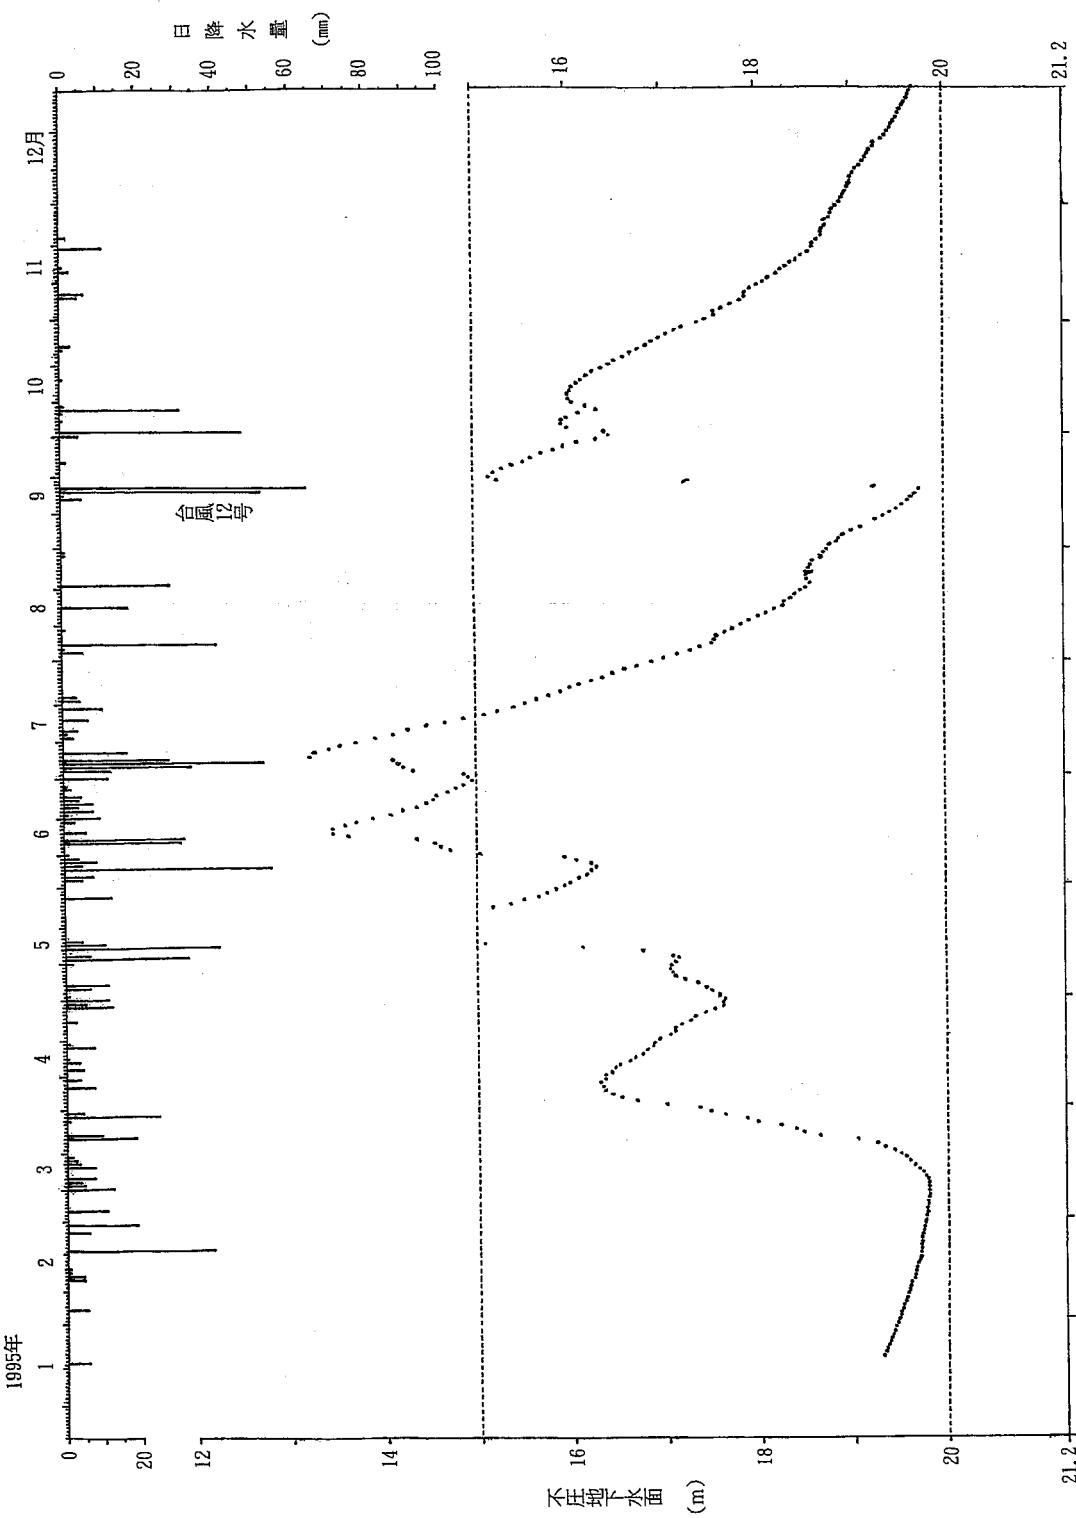
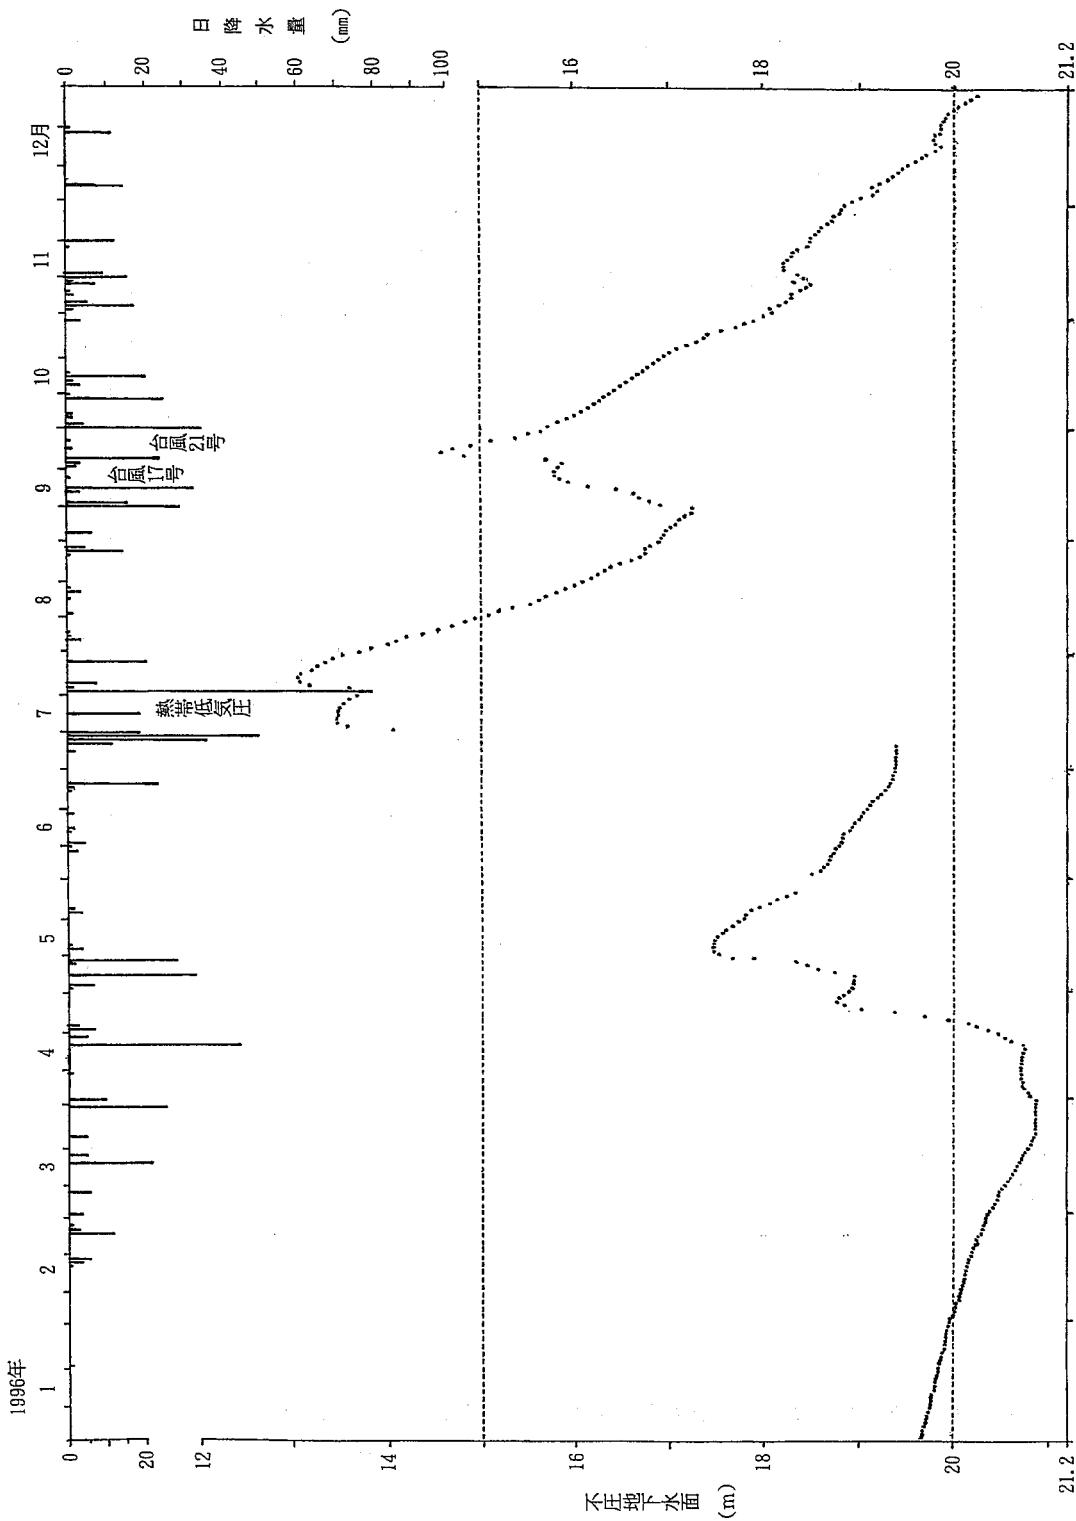
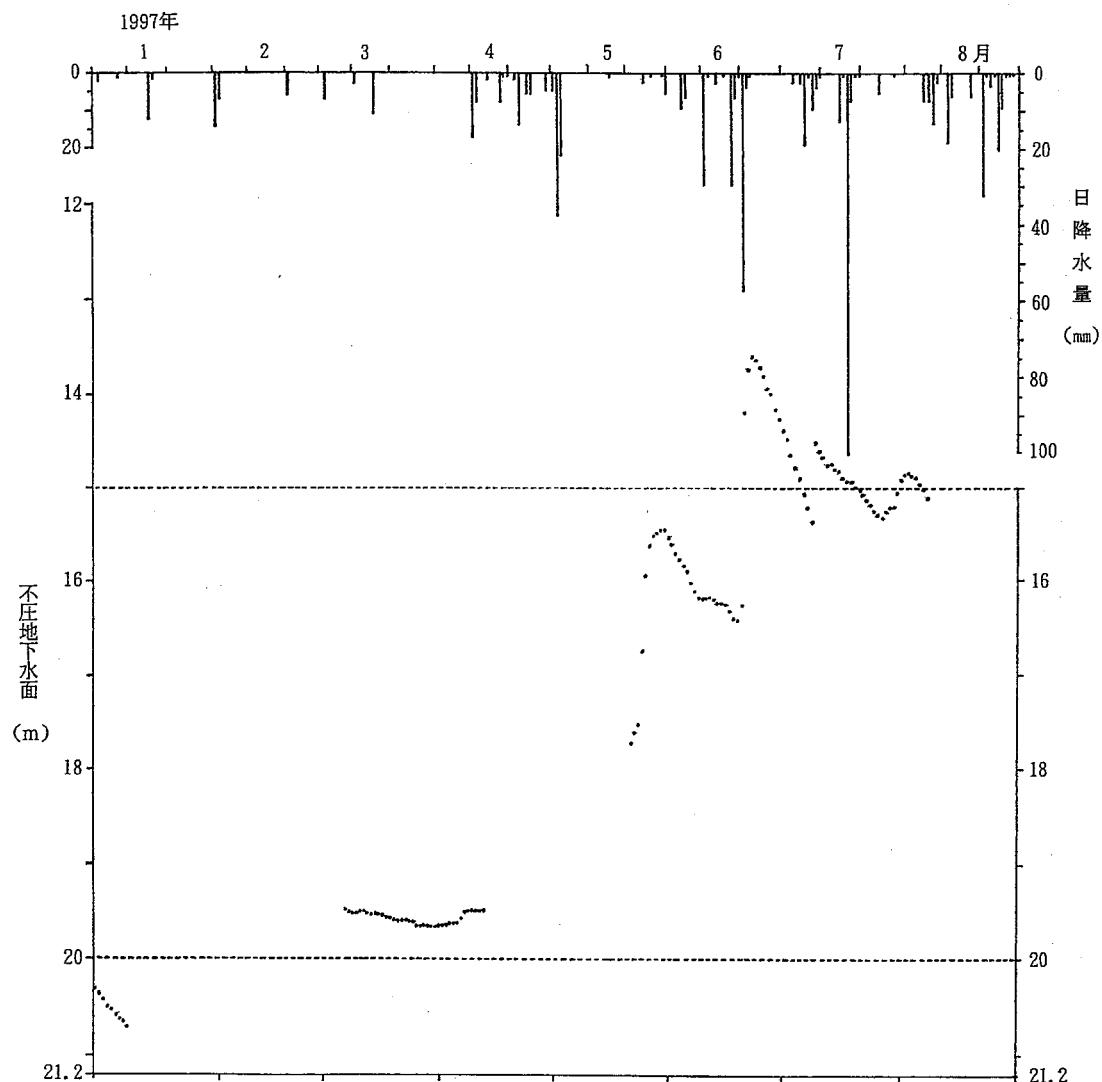
第5図 大井戸における水位の変化と降水量

観測期間中、水位が最も高かったのは1996年7月25日で13.08m、次いで高かったのは1995年7月7日で13.21m、次いで1997年6月23日の13.83mであった。一方、水位が最も低かったのは1997年1月中旬の20.9m以上で、次いで低かったのは1996年3月下旬で、20.8~20.9mであった。この頃の湛水深は、わずか30~40cmにすぎなかった。また1995年3月上

旬も19.7~19.8mと低かった。図に示されているように、水位は降水量の影響を強く受けており、降水に伴って水位は急激に上昇している。また、晚秋になると降水量が少なくなるため、水位は急激に低下している。

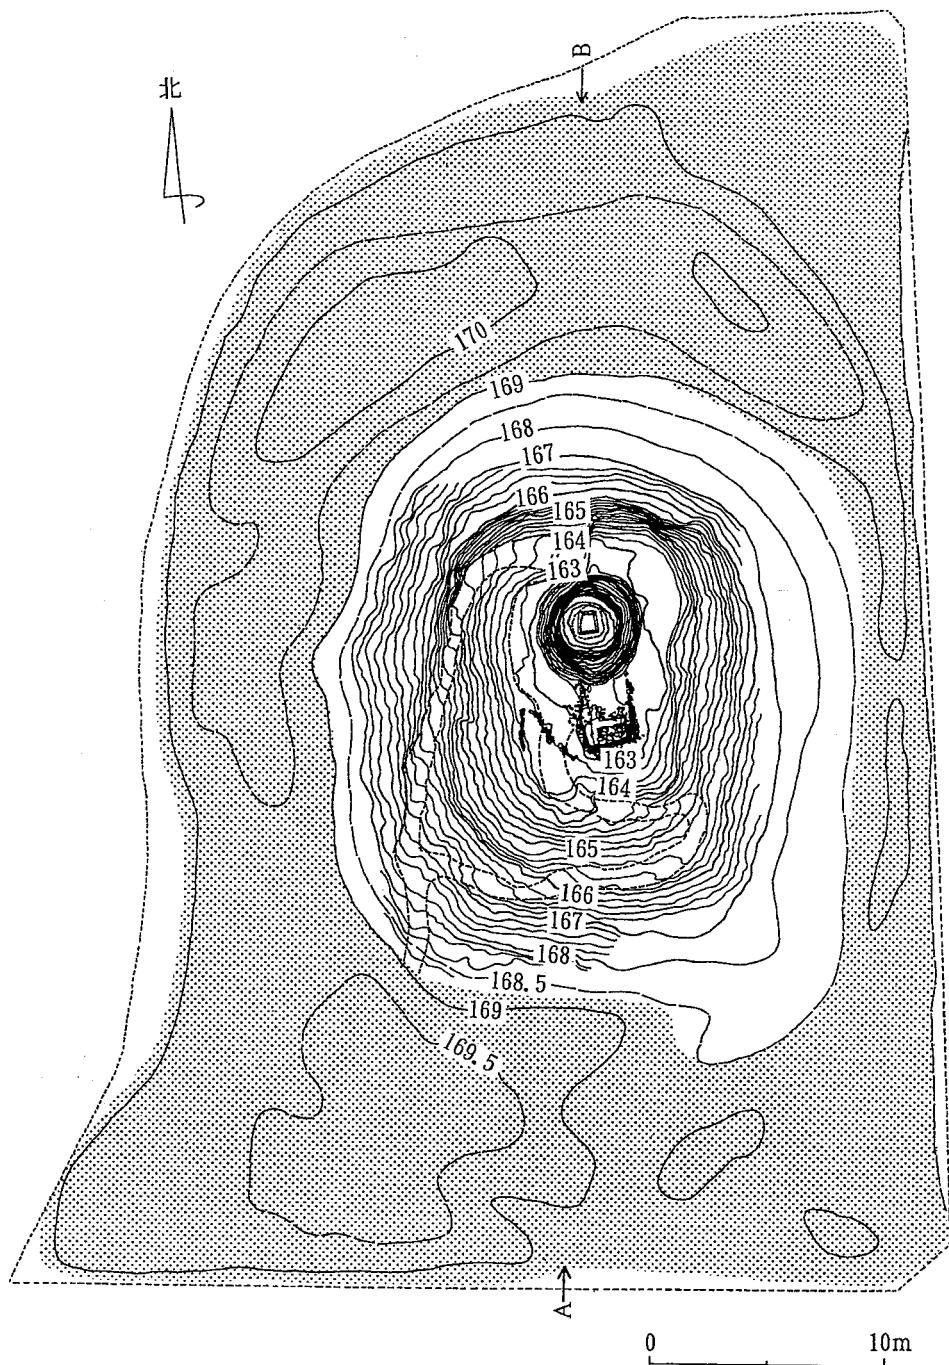
第11図 「新町の大井戸」の平面図

大井戸の断面形は、いわゆる漏斗状を示し、筒井戸周囲の踊場は地表面から約6m低く、踊場は北側に偏っている。踊場の平面形も南北に細長い隅丸長方形で、南北は約10.5m、東西は7.5m前後の広さである。側壁の傾斜は、北側が60度前後、東側と西側は40～50度と急傾斜であるが、南側は30度前後の緩傾斜となっている。しかしながら漏斗状の斜面は単純ではなく、図に表されているように、数多くの浅皿状斜面の集合体から成っている。このことは、大井戸を掘るにあたっての設計図はなく、また測量も行なわれておらず、掘削の技術も低かったことを示していると推定される。地表面から踊場へ下る小道は、南東端と南西端に入口がある。道幅は35～80cmで、両入口から北方へ向い、そこから急斜面の西側斜面を下って踊場へ向かっている。

青梅市遺跡調査会（1994）より作成。細線は等高線で、20cm間隔。アミ模様は盛土の部分。A-Bは第12図の断面の位置。

すでに述べたように、大井戸の構造は南北に細長い隅丸長方形で、周囲の盛土を含めた規模は南北約56m、東西約36mの平面形で、盛土を含めない場合には、南北約33m、東西約22mの広さの、巨大な凹地である（第11図）。断面形はいわゆる漏斗状を示し、筒井戸周囲の踊場は地表面から約6m低い。筒井戸の踊場から井底面までの深さは約15.2mで、上部約12.2mの石積井戸側部と、下部約3mの木組井戸側部からなっている（第12図）。石垣からなる筒井戸の上部は崩れ落ちていたが、残っている内径は、直径1.1～1.2mの大きさであった。

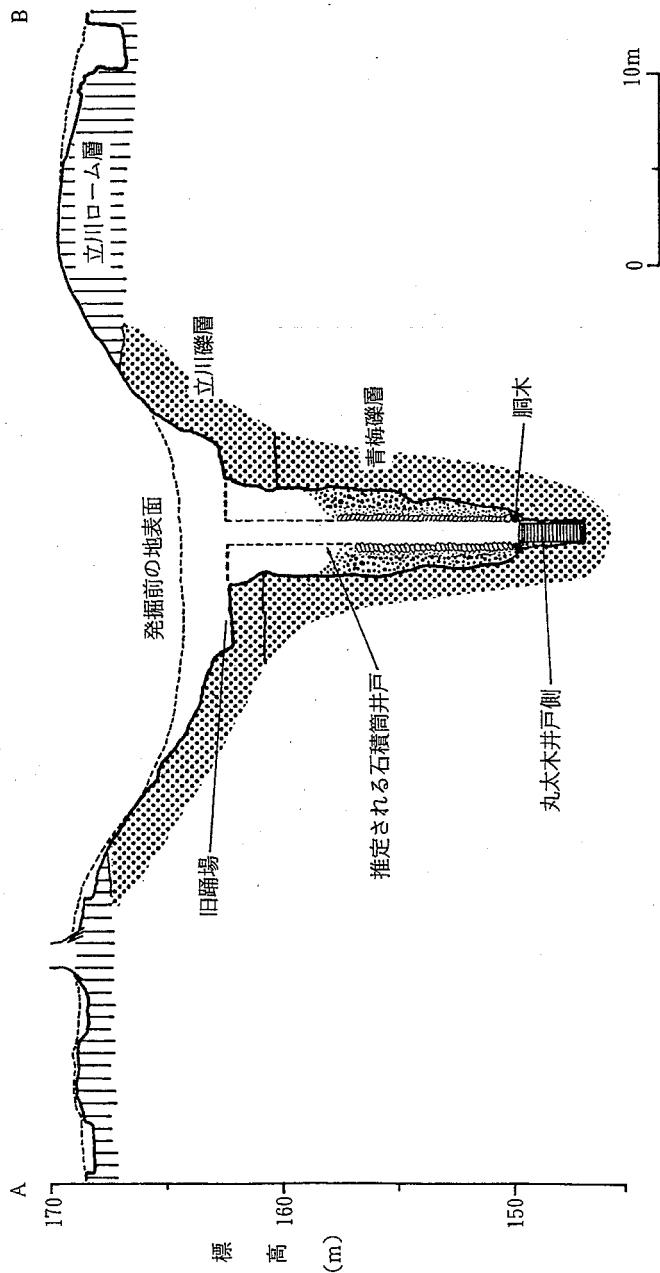
第12図 「新町の大井戸」の地形・地質断面図

筒井戸の踊場から井底面までの深さは約15.2mで、上部の石積井戸側部と下部の木組井戸側部からなっている（第12図）。石積井戸側部の、井戸側の石垣はほとんどが崩れていたが、南側では46段、北側では53段の井戸側が数えられ、往時は内径1.1～1.2mの大きさの筒井戸であったと推定されている（青梅市遺跡調査会、1994）。段丘礫層を穿った縦穴の平面形はほぼ円形で、直径は5m前後である。踊場からの深さは12.2mであるが、約8.3mの位置にくびれ目があり、上下の二段に分けられる。発掘時には、踊場から9～10mより下位は六角形となっており、さらに石垣の基底には、舛形状に1段の胴木が設けられていた。井戸側を積上げるために用いられた石材の平均は、長径34.5cm、短径21.7cm、厚さ12.8cmで、その総数は4813個であった。地山（段丘礫層）と石垣との間には、裏込め材として粒度が小さい砂礫が用いられており、その中からは2点の板碑の破片が検出されている。板碑片はいずれも1辺が7～8cmの大きさであった。

下部の木組井戸側部は約3mの比高で、長さ70～100cmのマツ丸太を方形に組んだ構造で、上位の石積井戸側部と比べて規模は小さかった。第12図に示されているように、木組井戸側部は石積井戸側部の基底面をさらに掘り下げた状態になっていた。木組井戸側部の底面から約70cm高

青梅市遺跡調査会（1994）より作成。断面の位置は第11図を参照。

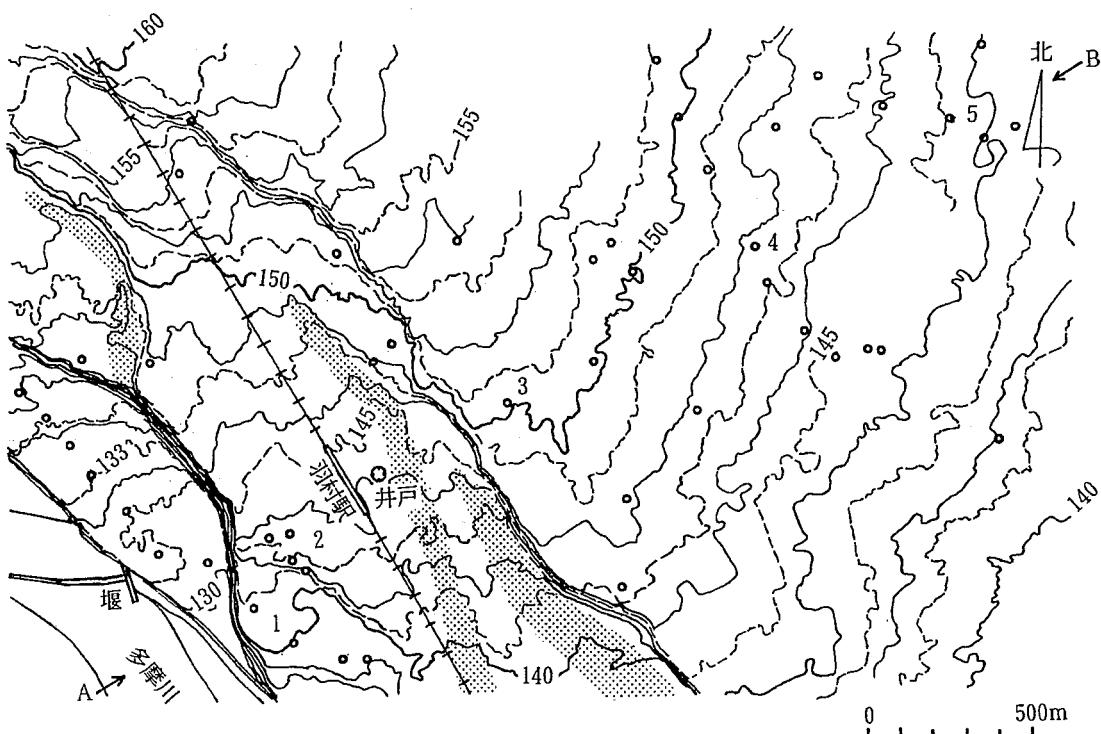
第13図 羽村・まいまいizu井戸付近の地形

立川Ⅱ面の地表面は、全体として東方へ緩やかに傾斜し、平均的な勾配は1000分の6前後である。しかしながら、多摩川が南東方向へ流下しているため、稜線は段丘崖の近くにある。地質についてみると、最上部の層厚1.5m前後は明褐色ローム層で、その下位は明灰褐色砂礫層となっ

細線は等高線で2m間隔。アミ模様は水道。A-Bは第14図の地形・地質断面図の位置。小丸は地質柱状図の地点。

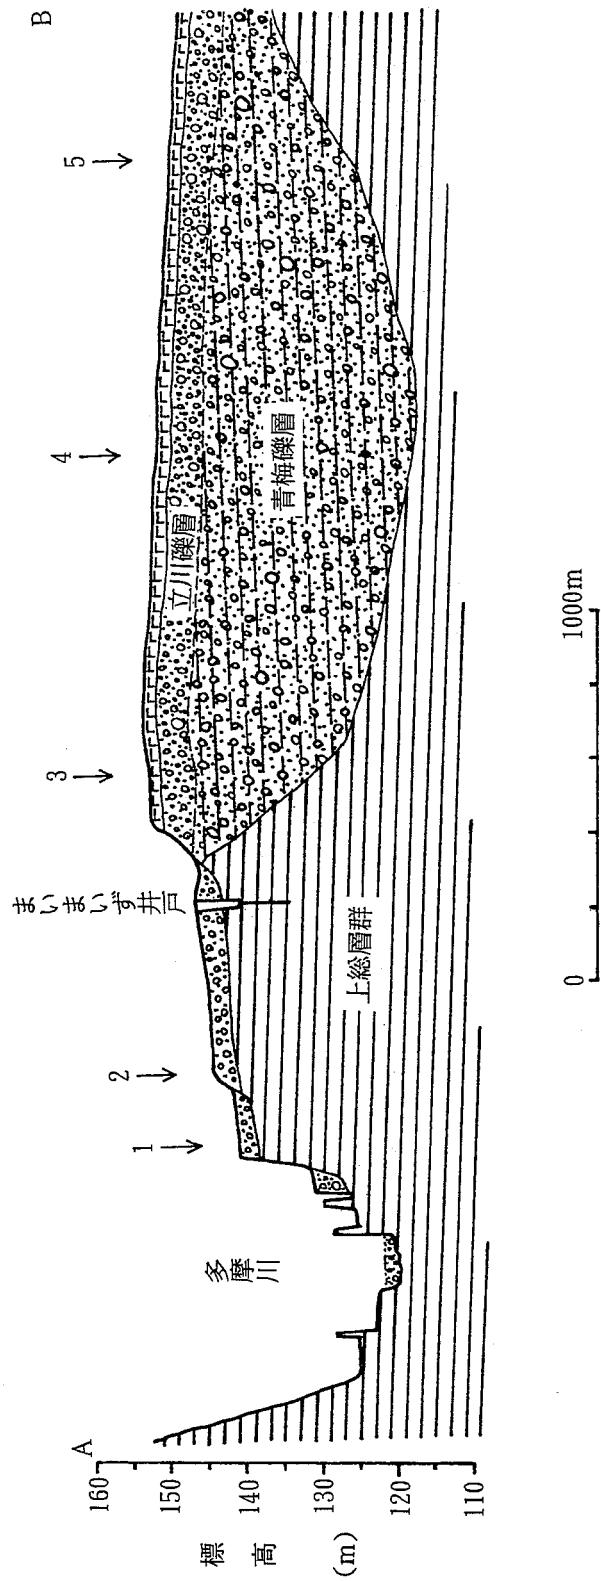
第14図 羽村の「まいまいづ井戸」付近の地形・地質断面図

断面の位置は第13図を参照。矢印は地質柱状図の地点。

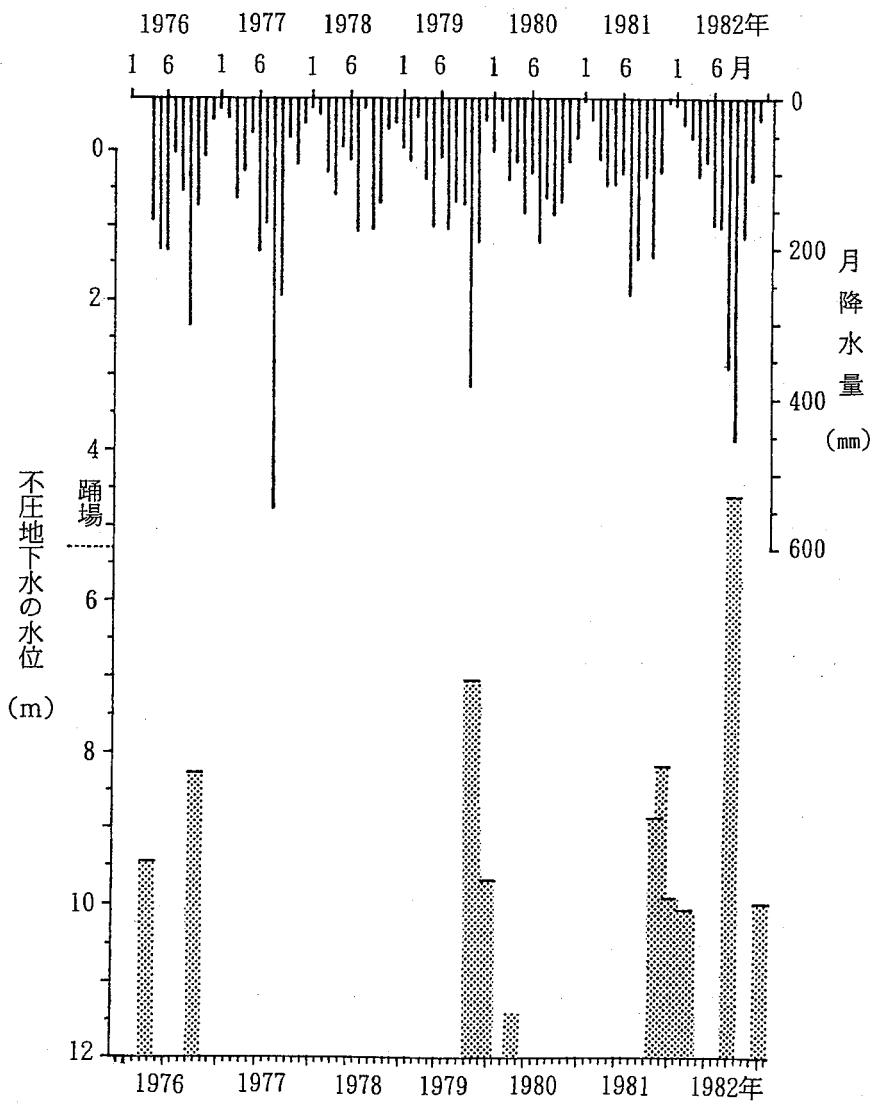
第15図　まいまいす井戸における月降水量と水位との関係

降水量が少ない場合には、降水は地下水位にほとんど影響を及ぼさないが、降水量が多くなると地下水位に影響を及ぼし、地下水位は降水量にほぼ比例するような状態で上昇する。そして、台風や長雨などの場合のように、極端に降水量が多いときには、まいまい井戸では、地表面から約5.3mの深さにある踊り場が1m以上も水没することもあった。しかしながら、降水が止むと同時に、地表面から11.5mに向かって水位は低下を始める。

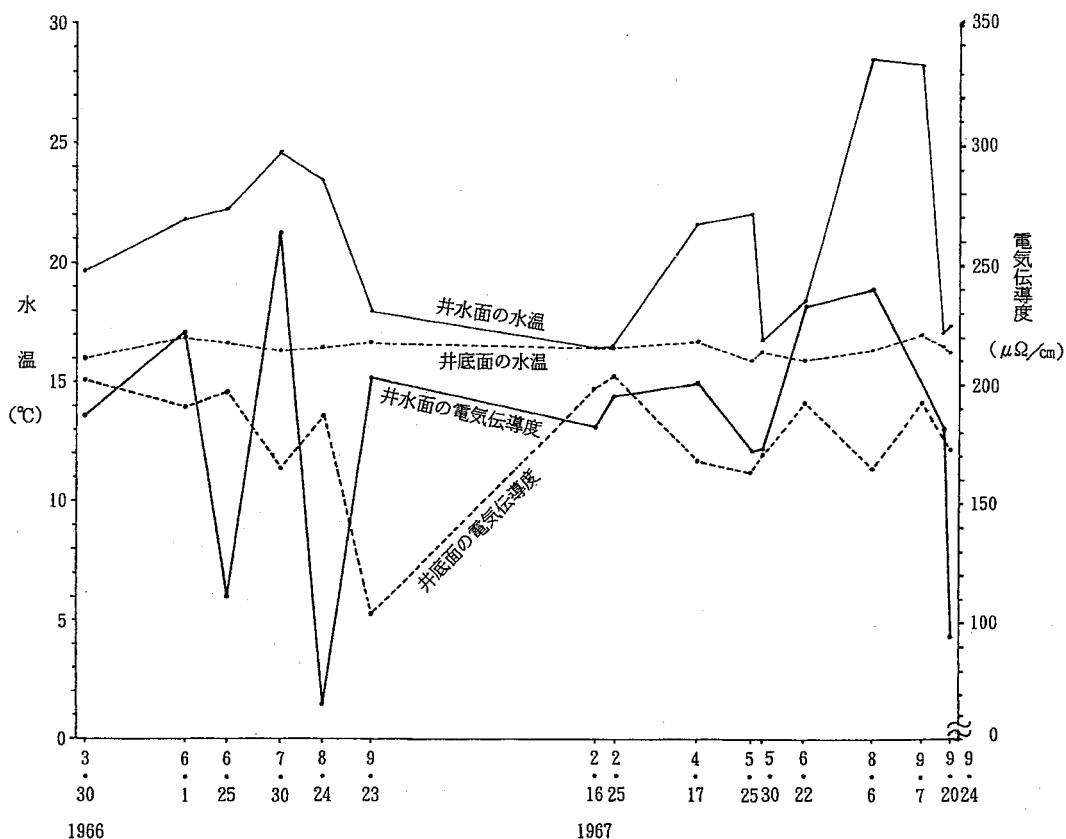
第17図 渡辺氏宅の井戸における水温と電気伝導度

電気伝導度についてみると、井水面では263 ($18^{\circ}\text{C} \cdot \mu\text{v}/\text{cm}$) から65 ($18^{\circ}\text{C} \cdot \mu\text{v}/\text{cm}$) までを示し、16回の測水のうち8回は170 ($18^{\circ}\text{C} \cdot \mu\text{v}/\text{cm}$) から200 ($18^{\circ}\text{C} \cdot \mu\text{v}/\text{cm}$) となっている。井底面についてみると、最高は201 ($18^{\circ}\text{C} \cdot \mu\text{v}/\text{cm}$)、最低は103 ($18^{\circ}\text{C} \cdot \mu\text{v}/\text{cm}$) で、井水面と比べて変化が小さい。160 ($18^{\circ}\text{C} \cdot \mu\text{v}/\text{cm}$) から190 ($18^{\circ}\text{C} \cdot \mu\text{v}/\text{cm}$) の値が多く、平均は177 ($18^{\circ}\text{C} \cdot \mu\text{v}/\text{cm}$) であった。

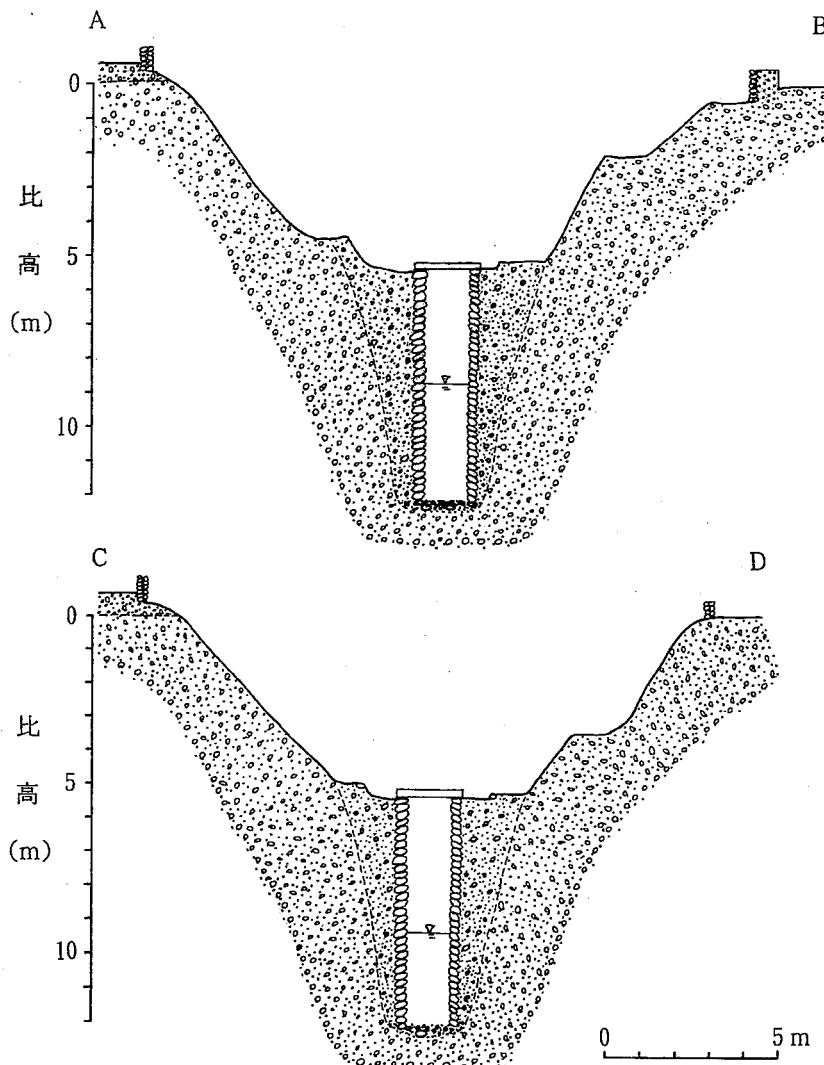
第22図 五ノ神まいまいづ井戸の断面図

井戸底（踊場）のほぼ中央には筒井戸（縦井戸）があり、直径は約1.2m、深さは約6.7mである。筒井戸の井側は、直径20cm前後の楕円礫を用いての石垣で、昭和58年の井戸浚えの際、石垣の下位にはマツ材の丸太が敷かれていることが明らかになった。このことも、筒井戸を構築するにあたっては、石垣が崩壊し難いような工夫を行なうだけの技術があったことを推定させる。

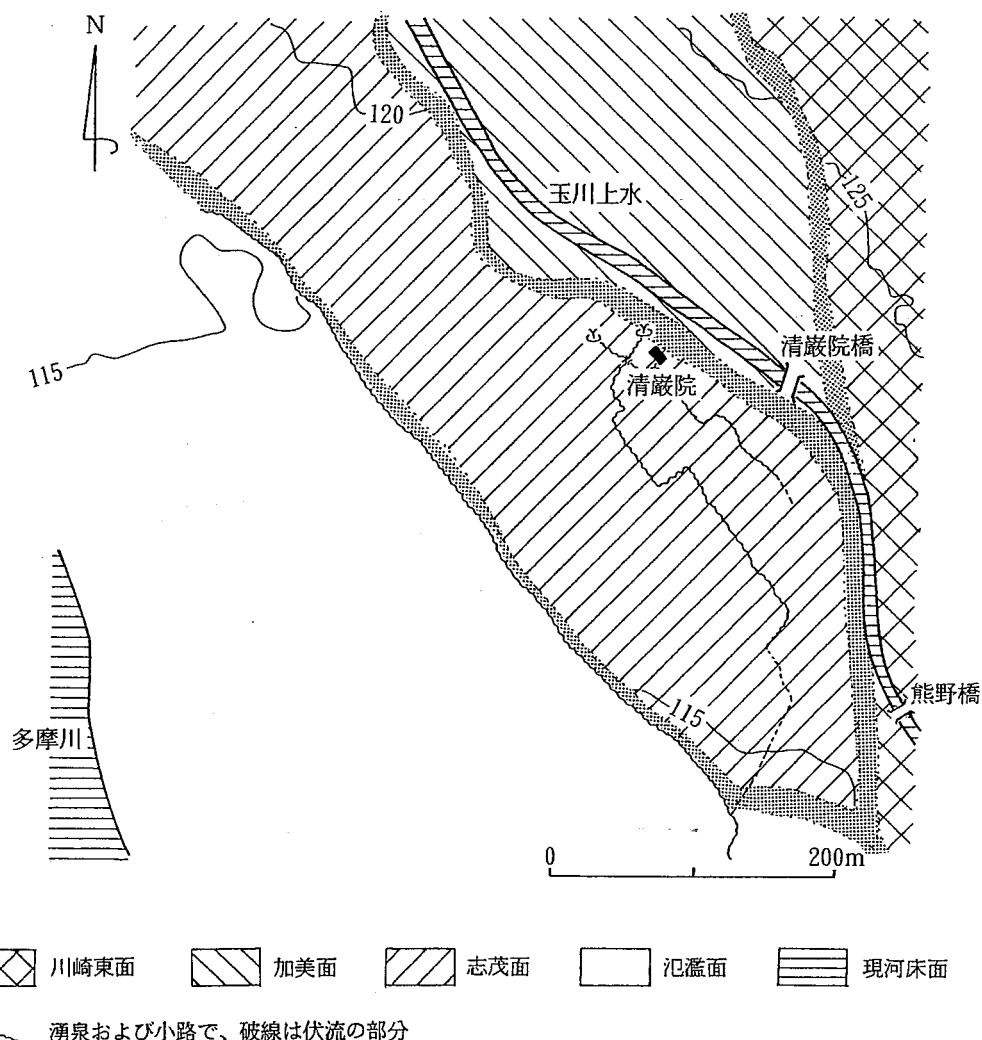
第26図 清巌院付近の地形

付近の地形は多摩川が作った数段の河岸段丘で、清巌院は加美段丘の比高約4mの段丘崖直下の志茂段丘面上に位置している（第26図）。加美段丘面は多摩川の氾濫低地からの比高は、10m前後である。加美段丘面の段丘崖から10m前後離れた位置に、玉川上水の水路が延びている。池が設けられた時代などについての資料は、まったく残されておらず、明治13年の『福生村誌』にも記載されていない。当時、池が存在していなかったとも考えられるが、規模が小さいため特筆すべきような池では

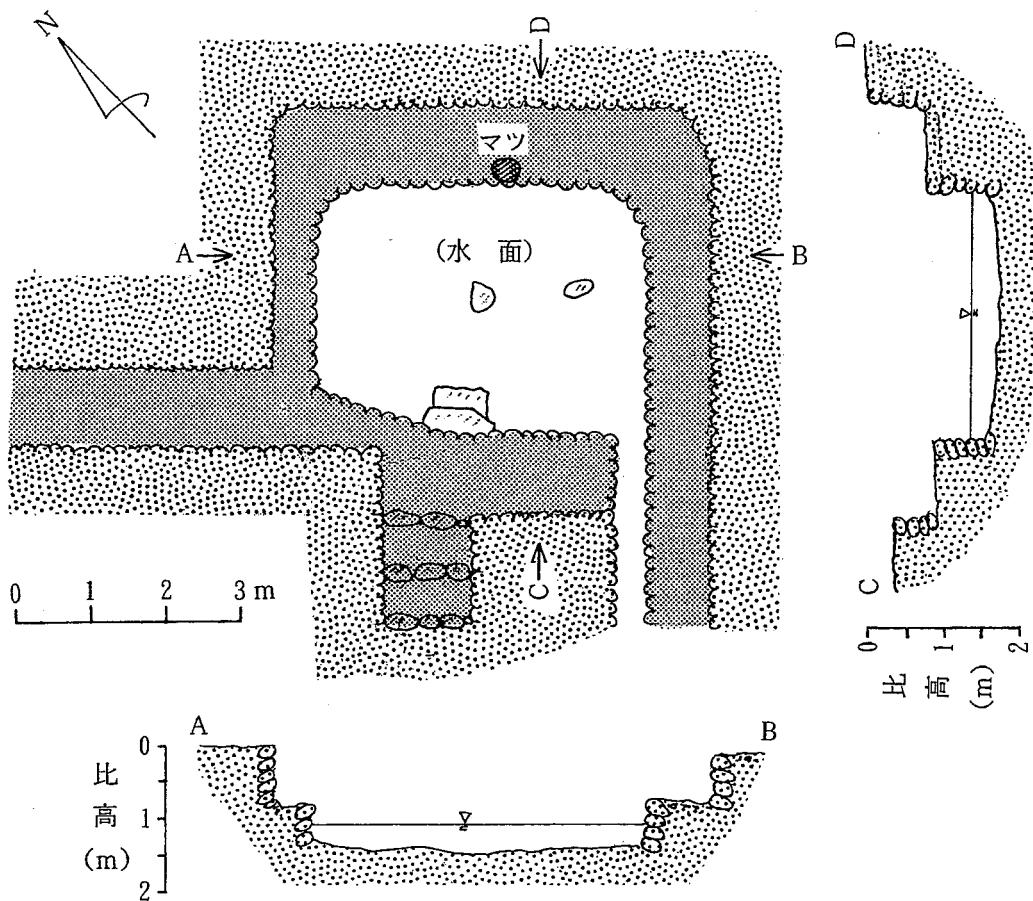
第27図 清巌院の池の形状

地下水の湧出は、段丘崖下にあたる池の北端付近である。他の場所においても、段丘崖下では地下水の湧出がみられるので、湧出水の一部は玉川上水から漏れ出たものであろう。

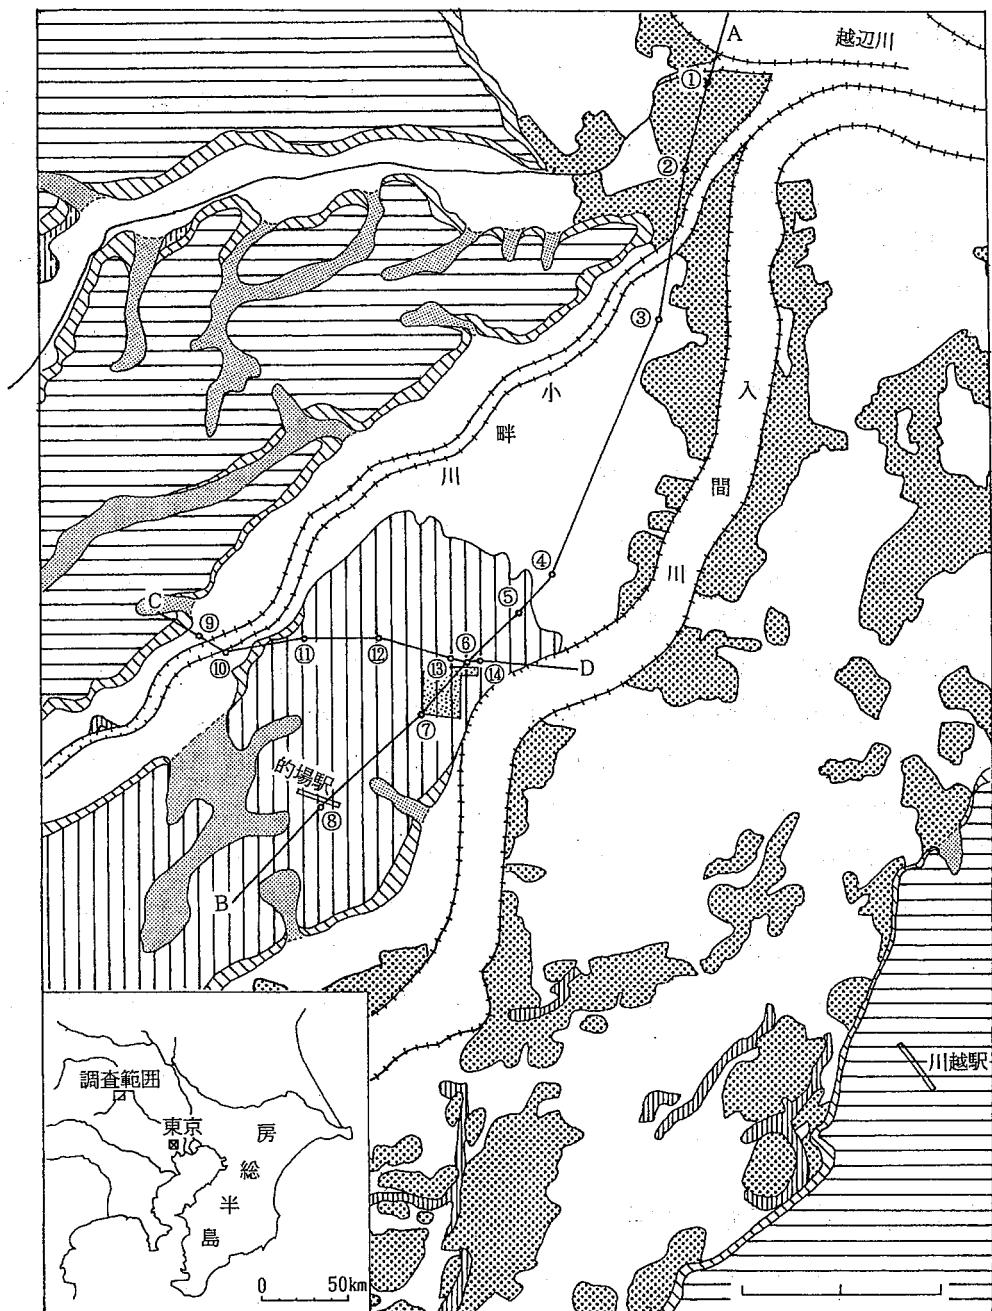
第1図 河越館付近の地形区分図

館跡が位置している低平な洪積台地は、1km前後の幅で、両河川の間を南西方向から北東方向へ延びている。延長方向への平均勾配は2度強で、両側の沖積低地との間には、比高数mの段
