多摩川流域と他地域の 古井戸についての比較研究

2003年

角田清美

東京都立北多摩高等学校教諭

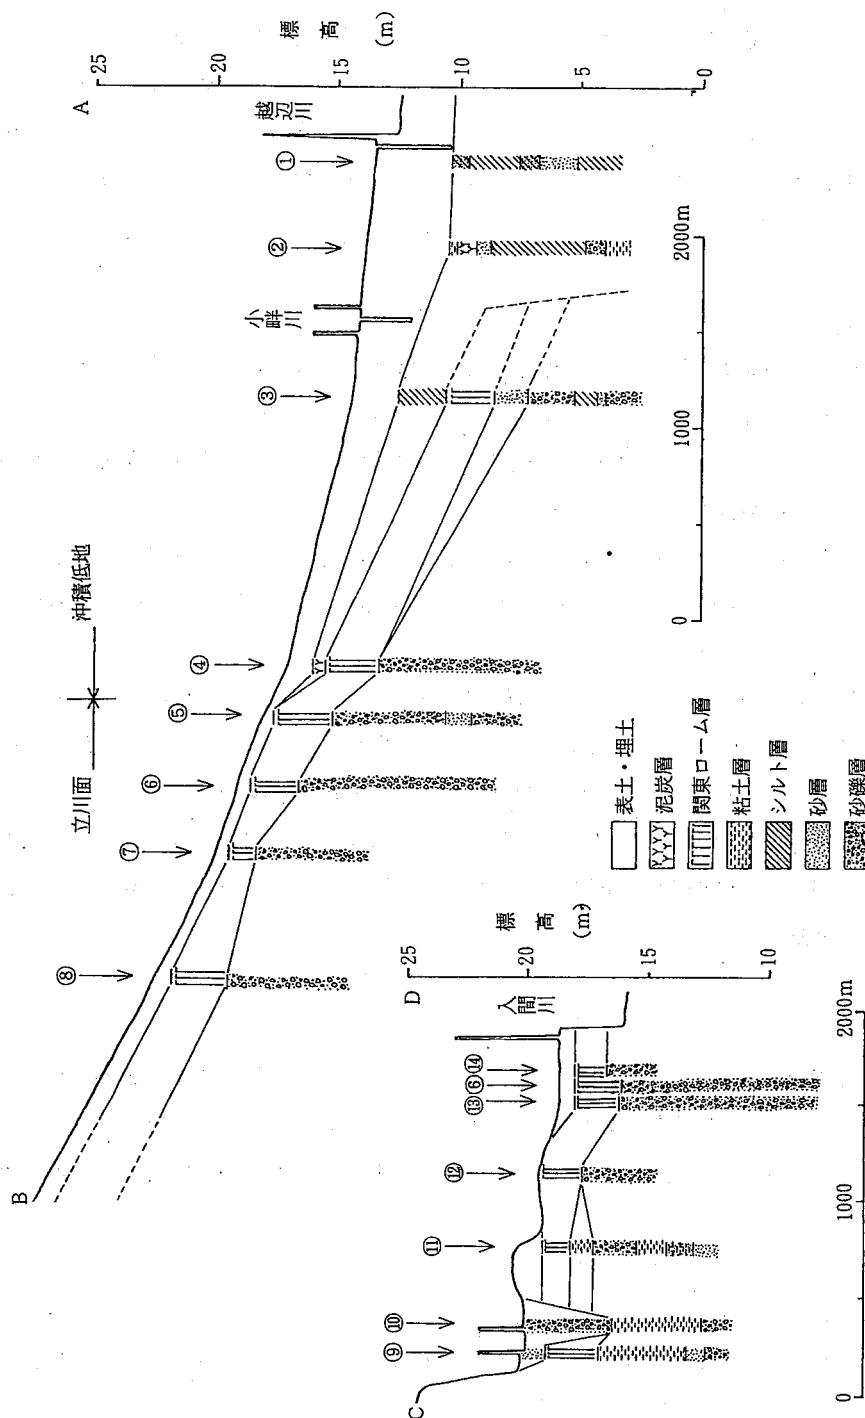
第2図 河越付近の地形・地質断面図

丘崖があり、河川の上流側に向かうにつれて比高は大きくなるが、一方、下流側に向かっては次第に小さくなる。このため、館跡付近では段丘崖は不明瞭となり、館跡から北方へ約600m離れた所では、洪積台地は沖積低地の下に埋没してしまう（第2図）。これらのことから、館跡が乗

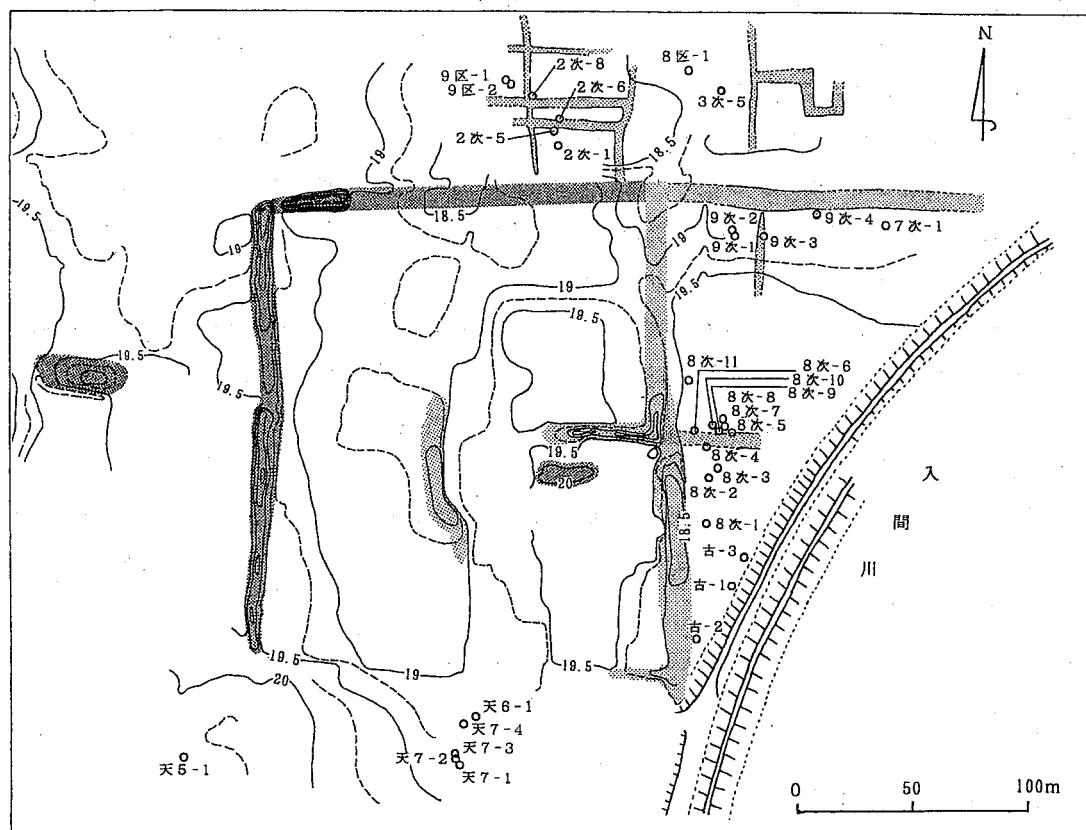
第6図 河越館跡付近における古井戸の分布

川越市遺跡調査会では、館跡および周辺地区において、数次にわたって発掘調査を行なった（川越市教育委員会、1972・1973・1977・1978・1989・1990・1992）。その結果、54の井戸遺構を確認した（第6図）。ひとつの遺跡としては異常と思えるほどの多さであるが、逆に、この地区は古くから居住に最適な場所であったことを示している。54の井戸遺構のうち、報告書には35の井戸遺構についての記載があり、さらに33の遺構について図面が示されている。そこで、説明文と図面を整理し、井戸遺構の状況を確認する。

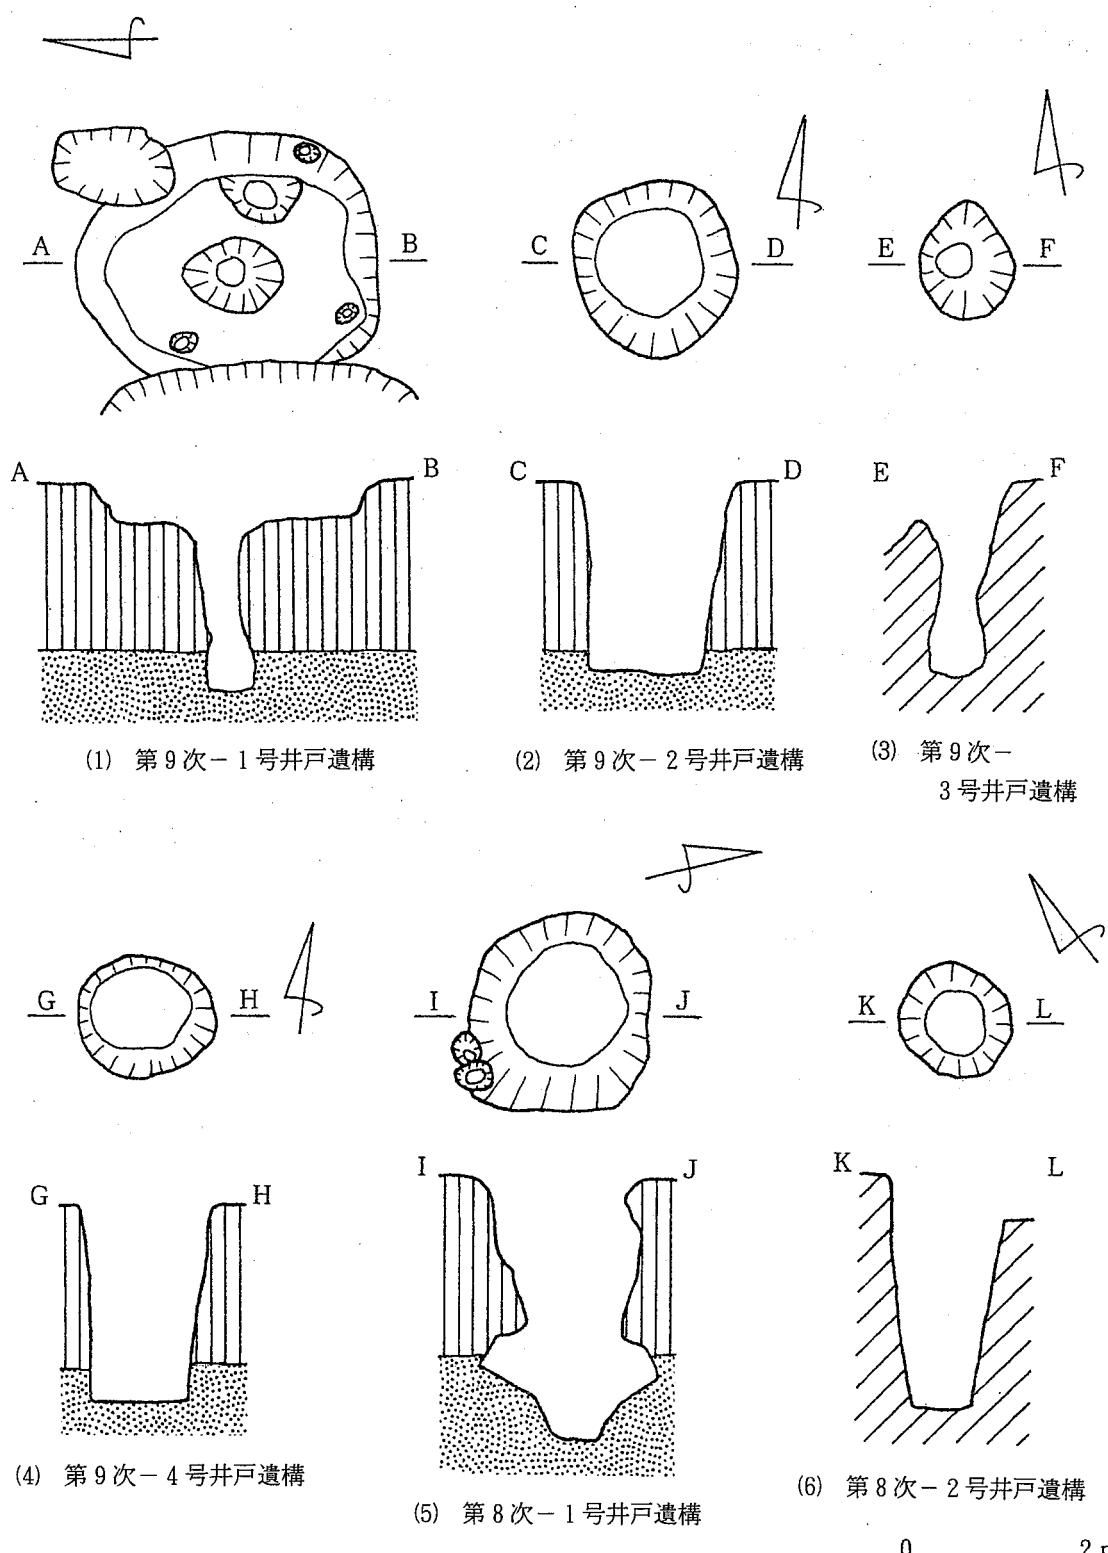
第8図 河越館遺跡東側の古井戸遺構（その1）

遺構の確認面を約0.4m掘り下げて橢円形の踊場が設けられ、その長径は南北約3.4m、短径は東西約2.8mである。踊場の中央部をさらに深さ約0.2m掘り下げ、そこに外径約1.1×0.9mの井筒が設けられている（第8図-1）。井筒の深さは踊場から約1.8mで、関東ローム層を掘り抜き、底部の約0.5mは礫層を堀り込んでいる。井筒で踊場の床面より約0.2m深い位置には、鬼高峰期後半の破損した土師器片や甕形土器などが、意識的に捨てられた状態で埋められていた。このことから、この井戸は鬼高峰期後半以降に埋立てられてたと推定される。

確認面での平面形はほぼ円形で、最大直径は約2mである（第8図-2）。断面形はコップ状で、確認面からの深さは約2.1mである。この井戸も関東ローム層を掘り抜き、底部は礫層を約0.3m掘り下げている。人為的に埋積されており、底部の約0.6mには、板碑・宝篋印塔・五輪塔・瀬戸の口縁部などが投げ込まれていた。

確認面の平面形はほぼ円形で、直径は約1.9mである（第8図-5）。断面形はフラスコ形で、深さは約2.9mであるが、下部の約1mは砂礫層を掘り込んでいる。井戸底には直径約70cm、高さ約20cmの曲物の井戸枠が埋まっていた。人為的に埋設された埋積土の中部から、二枚の板碑が発見された。いずれも不用物として破壊され、投棄されたものである。一枚は応安年間（1368～1370）、応永年間（1394～1428）、応仁年間（1467～1469）のいずれかの時代であるが、別の一枚は年号が判読できない。

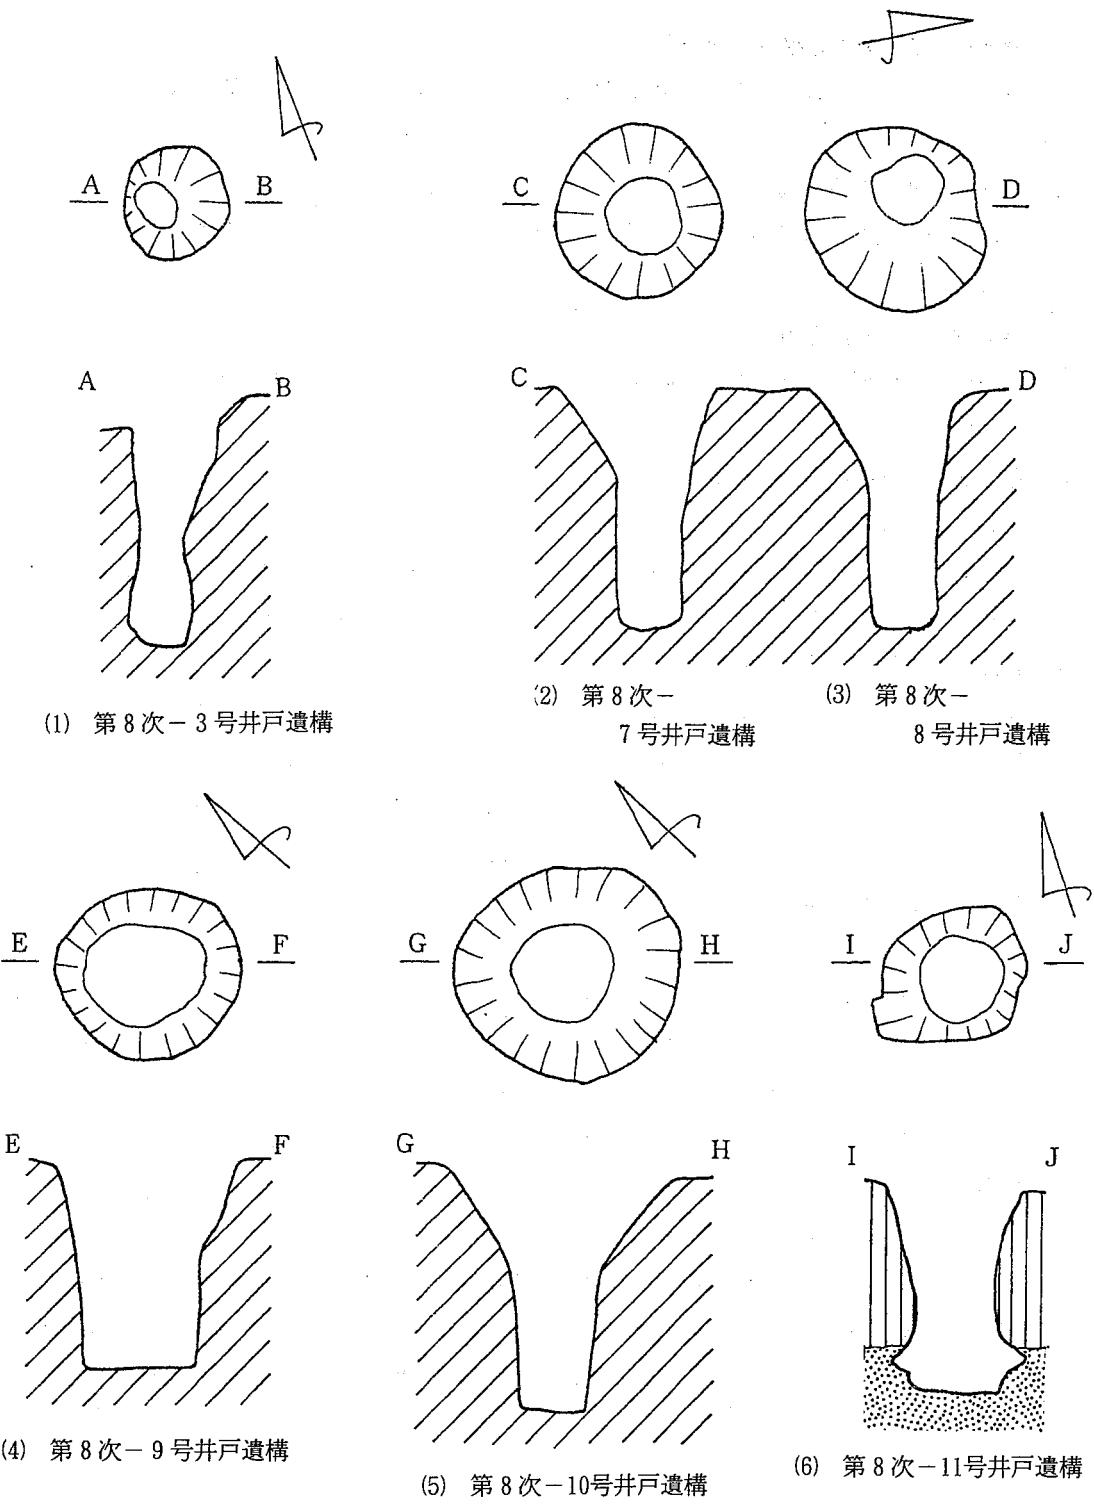
第9図 河越館遺跡の東側の古井戸遺構（その2）

確認面の平面形はほぼ円形で、直径は約1.6m、断面形はロート状で、深さは約2.5mである（第9図-2）。

確認面の平面形はほぼ円形で、直径は約1.5m、断面形はフラスコ状で、深さは約2.3mである（第9図-6）。砂礫層を約50cm掘り込んでいる。破損された三枚の板碑が発見され、1枚は正和元（1312）年の年号が判読できるが、別の2枚は時代が判読できない。

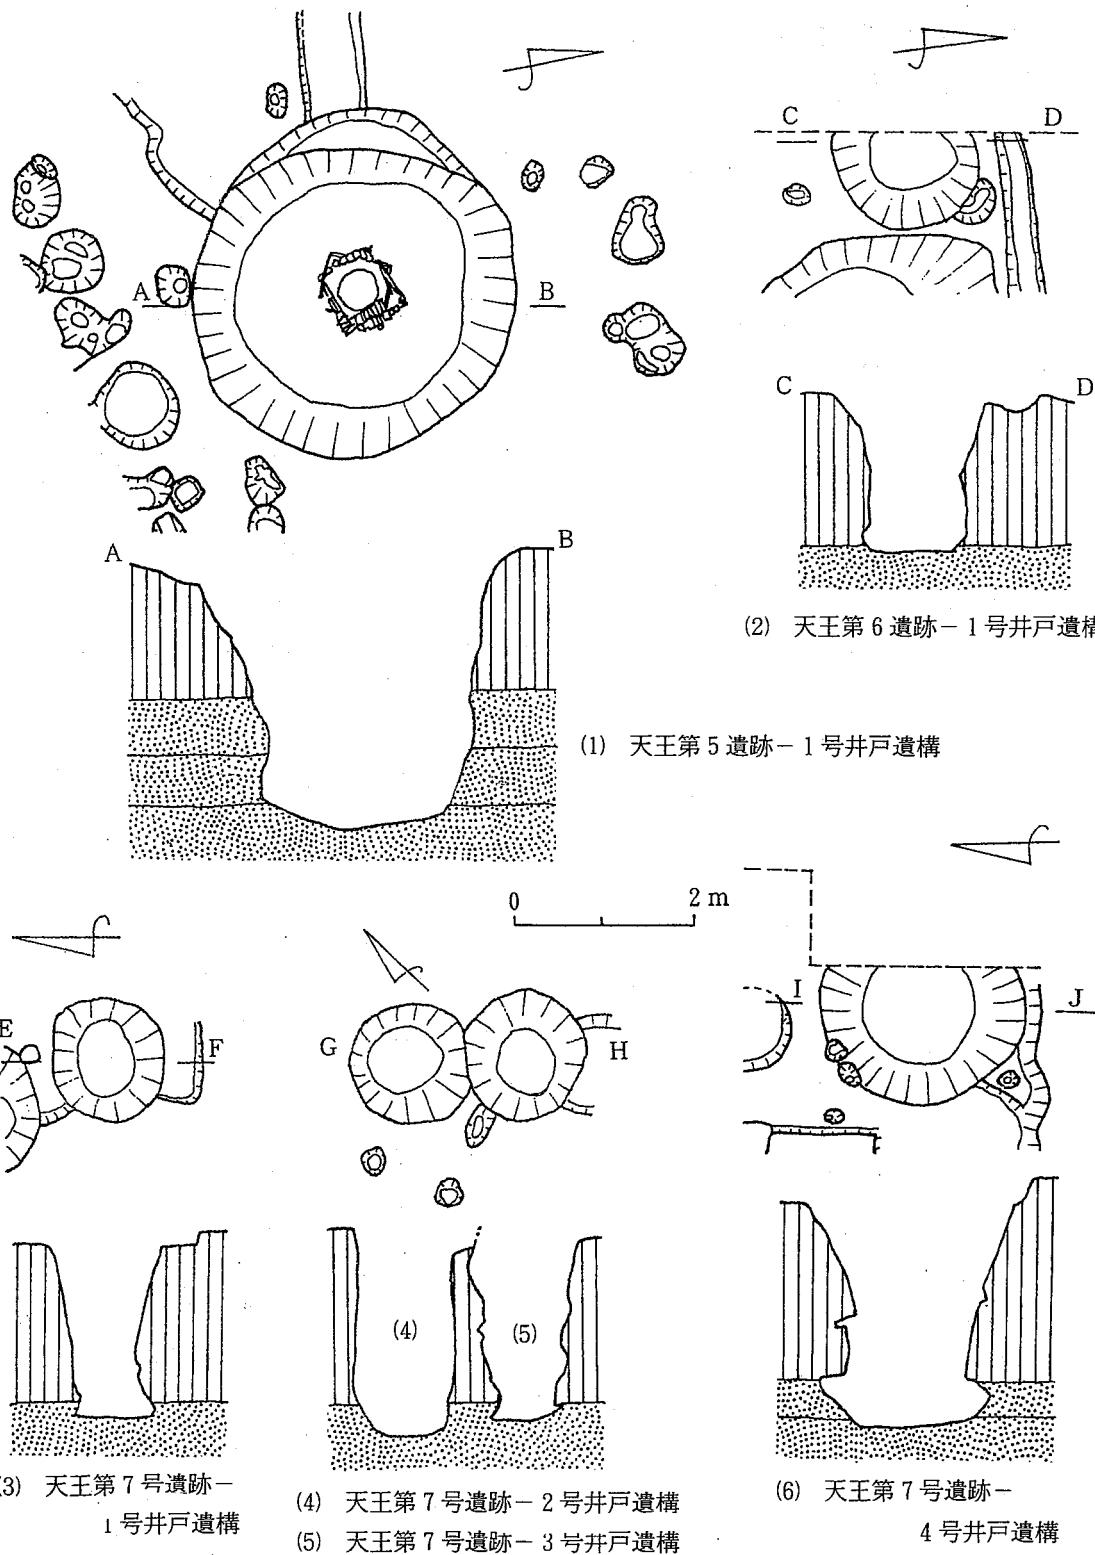
第11図 河越館遺跡南側の井戸遺構

確認面の平面形はほぼ円形で、直径は1.35～1.45m、確認面からの深さは約2.1mで、砂礫層を約20cm掘り込み、底はフラスコ状に広がっている（第11図－3）。埋積土からは土師質皿形土器・土鍋・14世紀末から15世紀初頭頃の板碑片などが出土している。このことから、14世紀末以前に破棄されたと推定される。

確認面の平面形は円形で、直径は約1.4mである。確認面からの深さは約2.2mで、砂礫層を約20cm掘り下げている（第11図－4）。断面形は逆三角錐状で、底に向かって狭くなり、砂礫層部で再び広くなっている。埋積土からは貞和5（1349）年と推定される板碑の破片・須恵器高台付坏・土師質皿形土器・木製蓋などの遺物が出土している。このことから14世紀中期以前に破棄されたと推定される。

確認面の平面形は円形で、直径は約1.4mである。地表面からの深さは約2.4mで、砂礫層を約30cm掘り下げている（第11図－5）。断面形は円筒状で、砂礫層部でさらに狭くなっている。遺物は土師質甕形土器・須恵器坏・板碑の破片などが出土したが、明確な年代を示すものはなかった。層序から、2号井戸よりも前に埋積されたと考えられる。

確認面の平面形は円形で、直径は約1.25m、深さは約2.7mで、砂礫層を約40cm掘り込んでいる（第11図－6）。断面形はロート状で、下部の礫層部が崩落のためフラスコ状に広がっている。埋積土の状態から、かつて井筒であった可能性もある。埋積土の中から須恵器坏・蓋・甕などが入っていた。住居跡との関係から、平安時代の井戸と推定される。

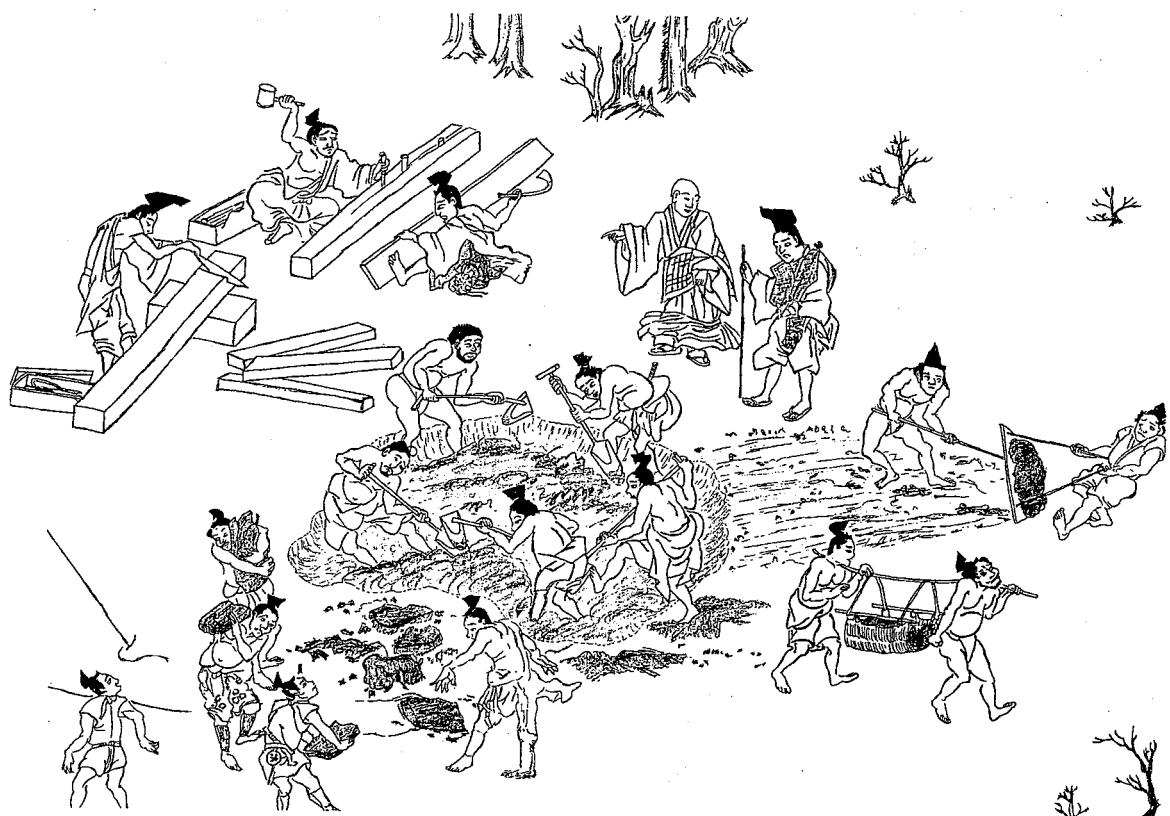
第12図 当麻曼荼羅縁起（小松編、1992）

図の右側では、鳥帽子をかぶった二人の土工が、長柄の鍬を使って穴を掘っている（第13図）。手前の一人は踏鋤で、軟らかくなつた土塊をワラで作ったムシロに乗せている。ムシロの広さは一辺が3尺程度で、端には棒軸が付いており、左側の土工が背中を曲げて紐で牽いている。

さらに左側では、牛車に踏鋤で土塊を乗せている。牛車には側板があり、相当の量の土塊が乗

せられているために重いのであろうか。牛方が引っ張っている。当時、牛車を土木作業に使うのは、まだ、珍しかったに違いない。寺の創建という、大行事であったために、牛車が使用されたのであろう。

滑車がない場合、あるいは鍬やスコップなどの掘る道具が十分揃っていなかった時代には、穴の直径を大きくし、両手や簡単な道具を使って掘ることになる。当麻曼茶羅縁起には大きな穴を掘っている状況が描かれているが、これは深く掘るための準備段階なのであろう。河越館跡の第9次-1号井戸遺構や古屋敷-3号井戸遺構などは、このようにして掘られたと推定される。さらに、半数の井戸遺構がロート状になっていることは、まだ十分な道具がなかったことを示していると考えられる。

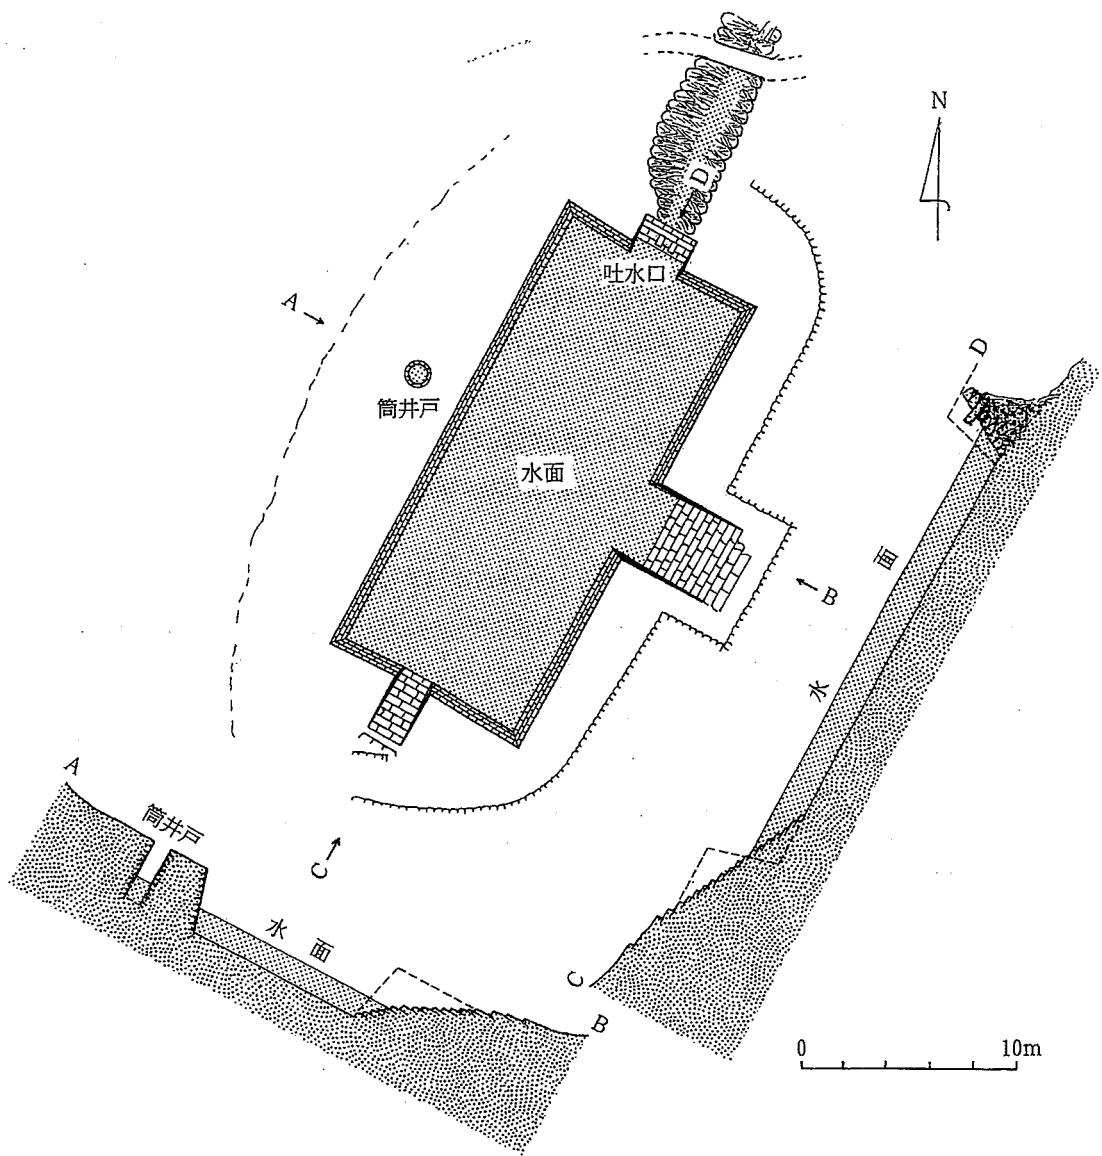
第2図 備中松山城の大池

北北東（N28° E）に長軸を持つ井戸は、延長約22m、幅約10m、深さ約3mの規模である（第2図）。北西側では、山地斜面との間は約5mの平坦地になっているが、南西側と北東側では山地斜面と井戸との間には、流土防止のために高さ20cm前後の石垣が設けられている。井戸の壁面は高さ約3m、傾斜70～75度前後の石垣となっており、南西側と北東側には踊場とから井戸底へ降りる階段が設けられている。階段の幅は南西側のものが約1.6m、北東側のそれは約3.9mである。2001年2月1日には、踊場から水面までの深さは1.9mで、いずれの階段も9段で水面に達している。

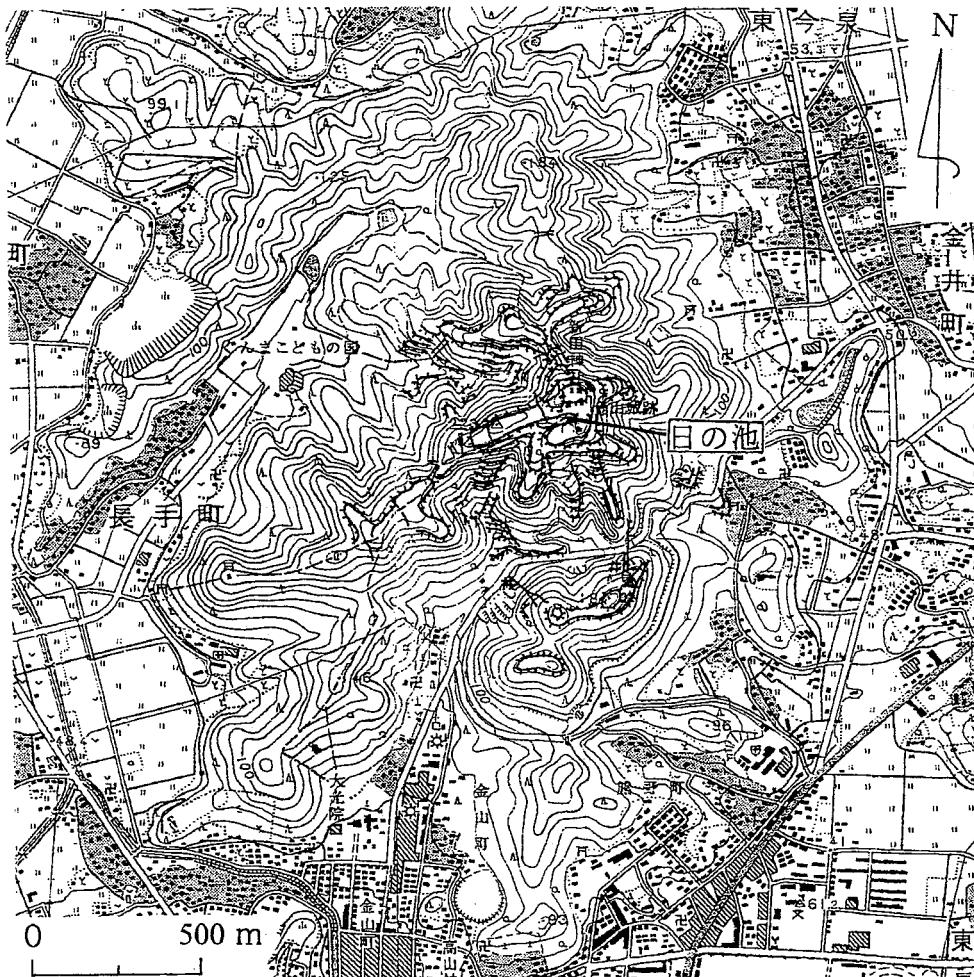
第3図 金山城の遺構配置

金山城は利根川の北部に孤立する、溶結凝灰岩からなる標高235mの金山を中心に、周辺の稜線や谷を巧みに利用して構築した、連立式の山城である。群馬県太田市街地にある平野と、金山山頂との比高は180m前後で、城域の規模は東西1.5km、南北2.5kmにわたっている（第3図）。ここに山城が設けられたのは、1469（応仁3）年に岩松家純が築城したことに始まる。その後、

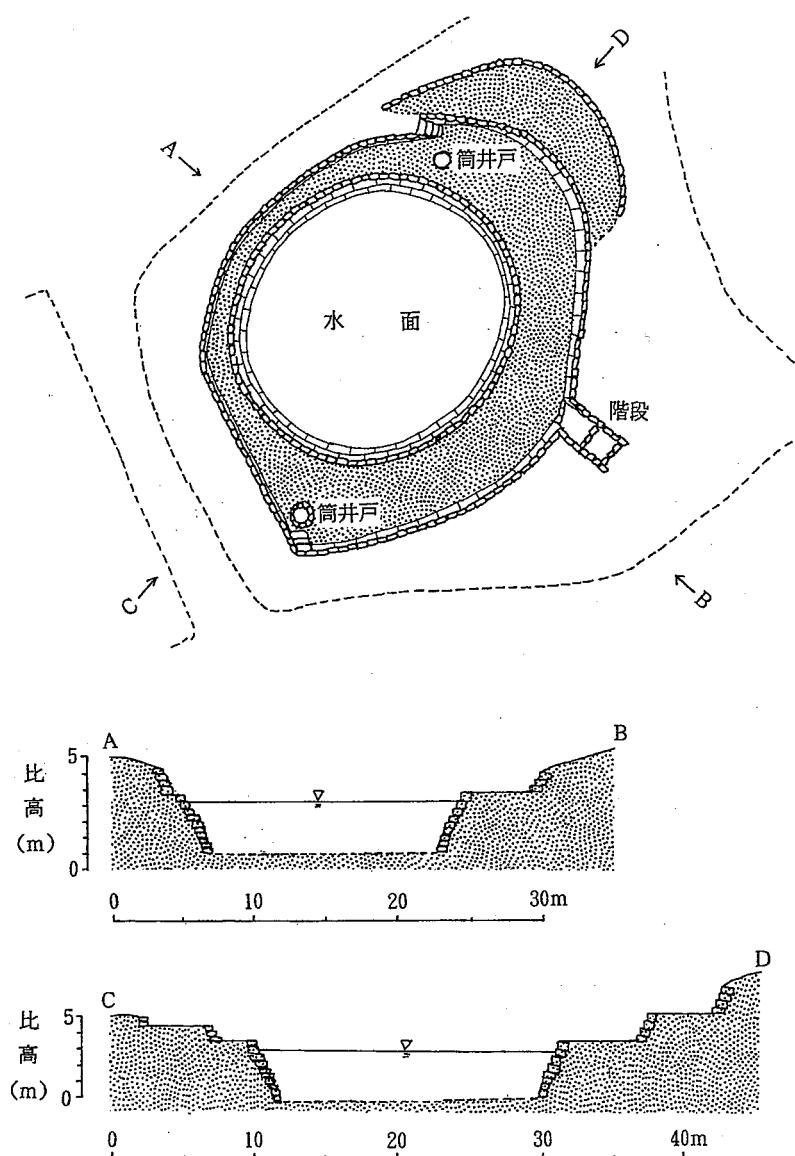
第4図 日ノ池の形状

楕円形で、北東－南西（N37° E）に長軸があり、周囲は石垣で囲まれている（第4図）。石垣はテラスを挟んで二段になっているが、本丸直下に位置する北東端では三段になっている。中央の池は楕円形を示し、直径は20×18mで、約2mの深さである。池の周囲は敷石のあるテラスとなっており、北西側では1m前後と狭いが、東側は5m前後と広くなっている。テラスの南端と北端には、いずれも直径90cmの筒井戸があり、南端の井戸の深さは125cmである。さらにテラスの外側にも、高さ50cmから170cmの石垣が築かれ、三ノ丸や釘貫へは階段でつながっている。

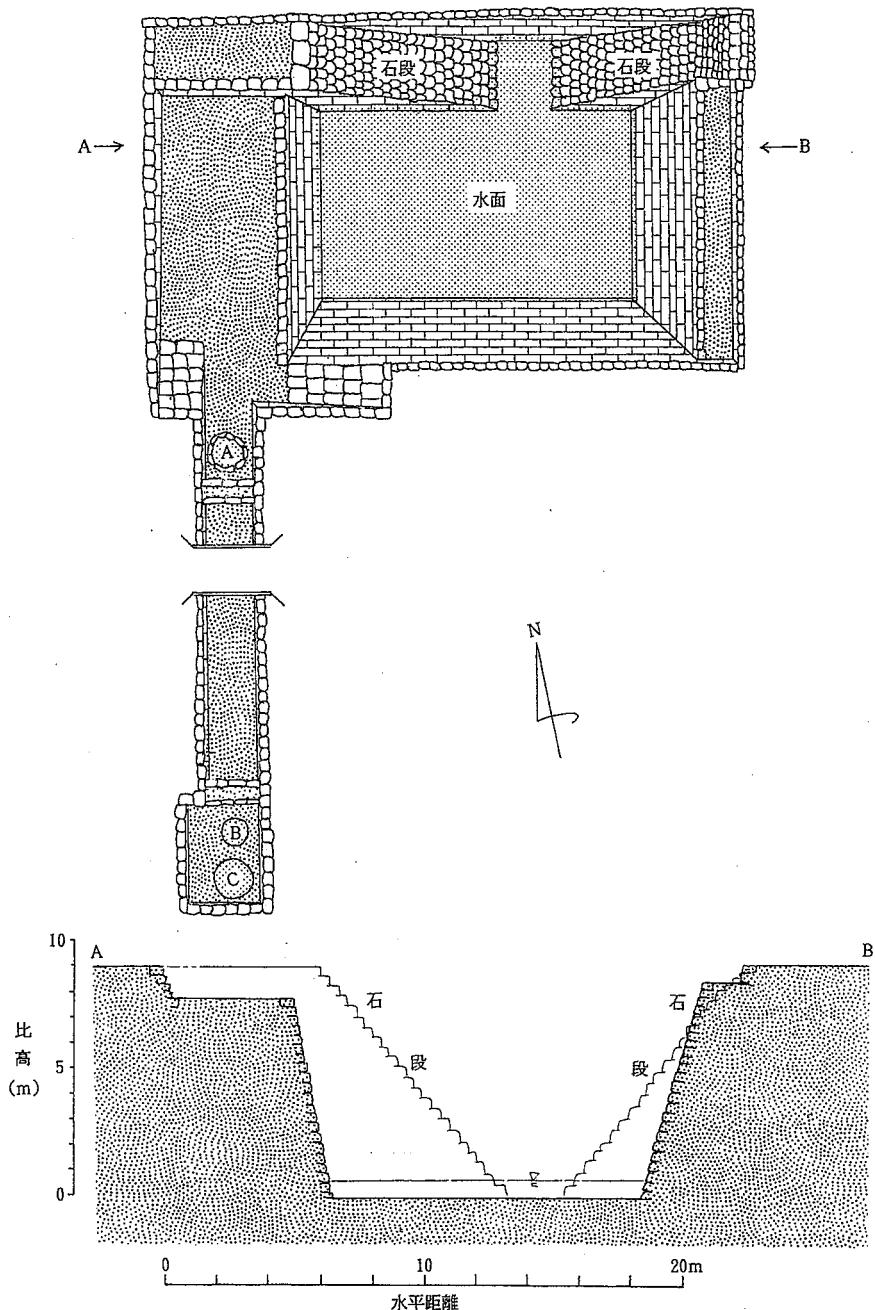
第9図 ニノ丸の井戸の形状

西側の縁は地表面より約1.2m低く、そこから南方へ幅約2m、延長約19mの石垣で造られた通路があり、途中には3ヶ所に筒井戸がある。これらの施設がどのような目的で作られたかについては、不明である。

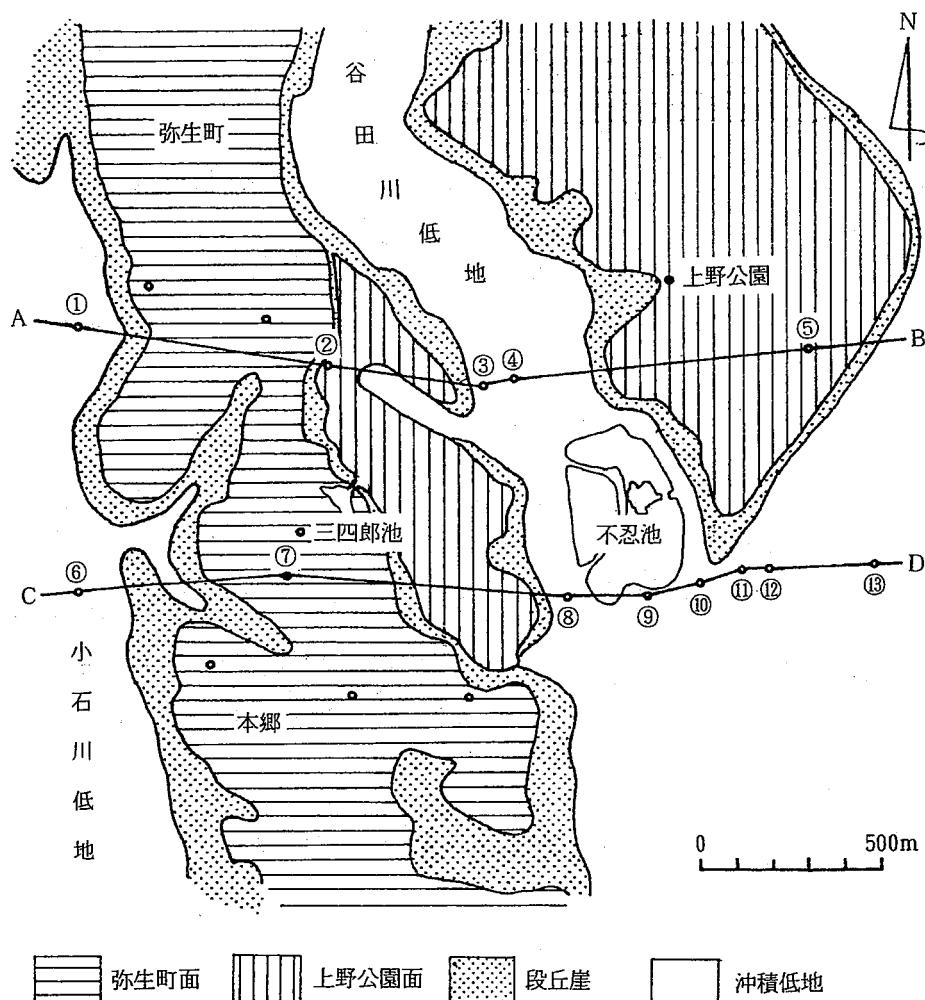
第14図 三四郎池付近の地形

ところで、付近の地形は武蔵野台地で、従来の研究では本郷台（武蔵野Ⅱ面）とされている。しかしながら、詳細に観察すると、三四郎池の東縁を北北西から南南東方へ延びる、比高3m前後の段丘崖を境として、西側の総合図書館がある標高24m前後の段丘面（弥生町面と仮称する）と、医学部が位置している東側の標高16～17mの段丘面（上野公園面と仮称する）に細区分される（第14図）。弥生町面は不忍池から北方へのび谷田川（藍染川）が作る低地の西川の台地で、板橋区板橋（標高28m）から南東方向へ延びている。一方の上野公園面は谷田川低地の東側に沿って、北区赤羽台から上野公園へかけて分布し、弥生町面よりも2～3m低い。上野公園面が谷田川低地の西側に分布しているのは、東京大学の校内付近のみである。

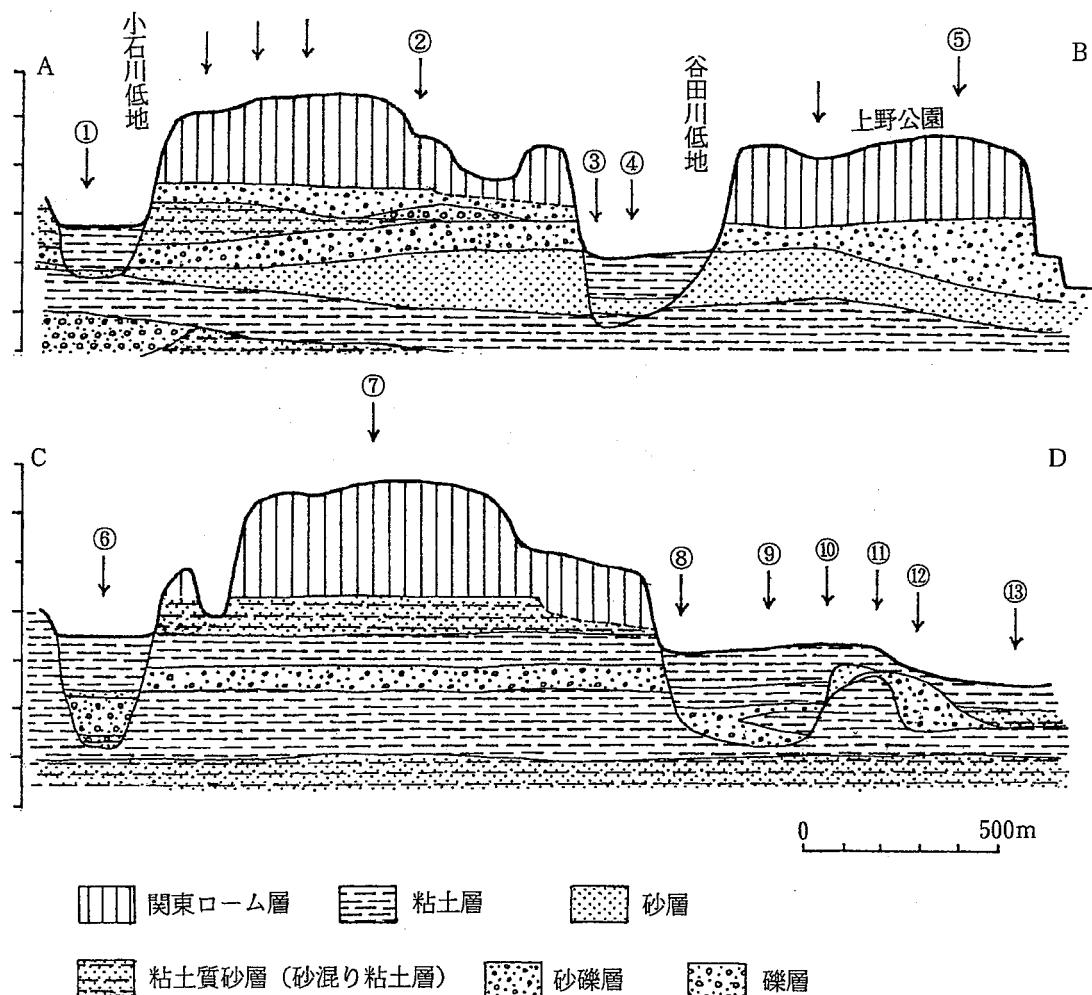
第15図 三四郎池付近の地形・地質断面図

関東ローム層の基底部にある粘土層は、大雨時のように地表面からの水の供給が異常に多い場合には、不透水層としての役割を果たすため、段丘崖からは地下水が湧出する。庭園を設計した庭師は、大雨の際に、比高3m前後の段丘崖下に湧水がみられたことをヒントにし、この位置に心字池を設けたと推定される。

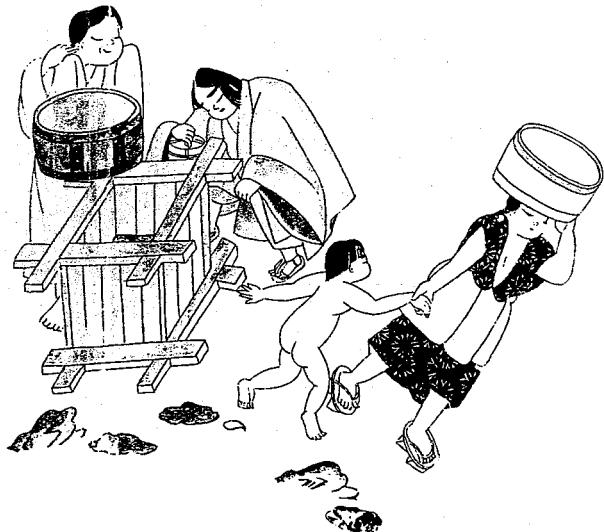
第3図

これは12世紀後半頃の装飾経の一つで、経文の下には当時の庶民の生活が描かれている（第3図）。井戸端付近の図が数枚あるが、いずれも井戸の状態は同じである。井桁は方形で、貫は井の形に組まれ、羽目板は縦に組まれている。井桁が地面と接する部分は天端部と同じようになっているところから、地下の井側板と直接、繋がっていない置き井桁のようである。井桁の高さは60cm前後であろうか。左側の女性は井桁の上に曲物の盤（桶？）を置いている。中央の女性が右手で持っているのは曲物の桶であるところから、この井戸は綱釣瓶である。右側の女性は稚児の手を引き、水が入っている曲物を頭のうえに乗せて運んでいる。

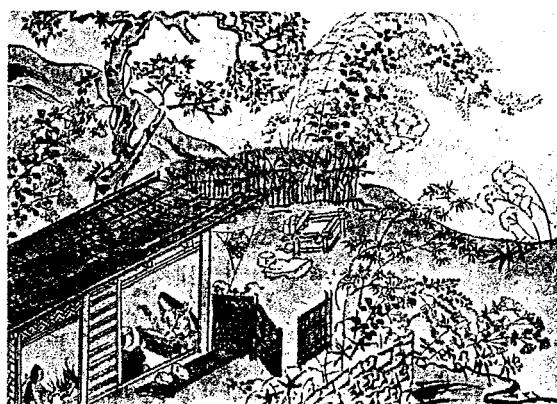
第4図

この絵巻は、伊勢内宮の神官や僧侶たちが、1195（永仁3）年頃に伊勢付近の名所や庶民の生活風景を描いたものである（第4図）。母屋からいくぶん離れたところにある井戸の井桁は方形で、高さは60cmあるいはそれ以上であろう。貫は井の形に組まれ、貫の上には綱釣瓶の桶が置いてある。この井戸にもやはり、覆屋根がない。

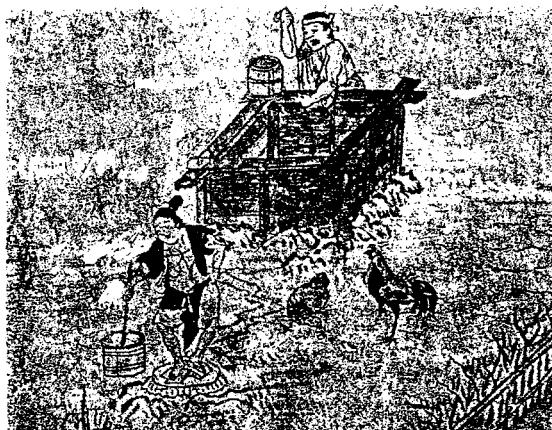
第6図

正確な時期は不明であるが、鎌倉時代に描かれたもので、当時の庶民の生活様式を忠実に表現しているとされている絵図である（第6図）。井桁は方形で、貫はヰの形に組まれ、羽目板は横板である。かなり高いために、ニワトリも飛び上がりにくいのではないか。この井戸にも覆屋根がない。男性が綱釣瓶の桶を用いて水を汲み上げているにもかかわらず覆屋根がないのは、やはり井戸には覆屋根を設けないのが普通であったろう。手前の人物は、杓を使って桶に入っている水を、足で洗濯している布にかけている。

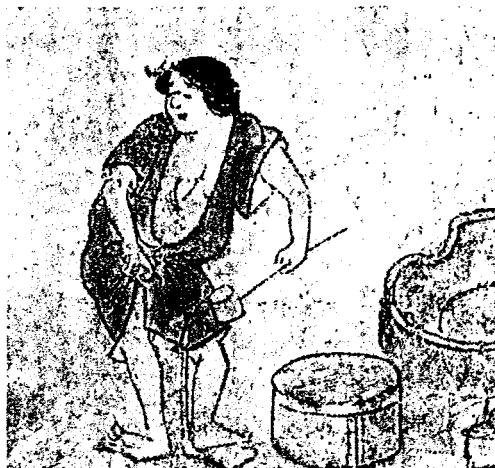
第7図

北野天満宮の祭神である菅原道真が神と祭られた次第を描いた、鎌倉時代初期の絵画である（第7図）。足を洗っている小袖姿の女性の脇には井戸がある。どの程度描写が正確かは不明であるが、井桁は円形で、直径は60cm前後である。この程度、井桁が高いと井戸のすぐ脇で足を洗っても、汚れた水や跳ねた水が井戸に入ることもないのだろう。この井戸にも覆屋根がない。

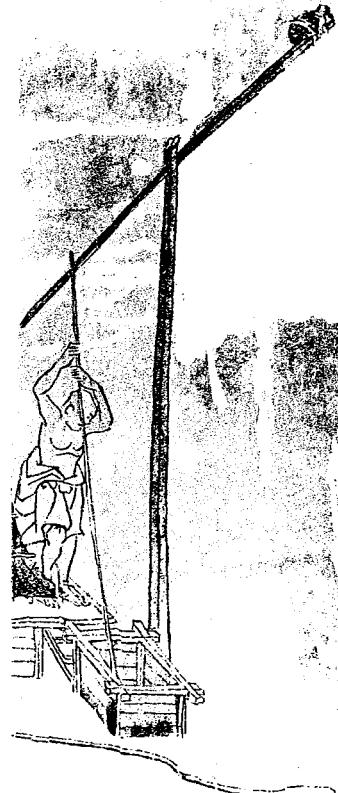
第10図

1299（正安元）年に弟子の円伊が描いた絵図で、一遍上人が九州の大隈から奥州の江刺までを遊行した時の状況や、当時の景物を細かく表している（第10図）。この絵は上人が筑紫の滞在したときの、禅室の風呂の脇にある井戸の様子である。描かれている井戸は法華經曼荼羅絵図と同様、跳釣瓶井戸である。この井戸にも覆屋根がない。釣瓶で水を汲み上げている男性は、縁側の板張りの上に立っている。

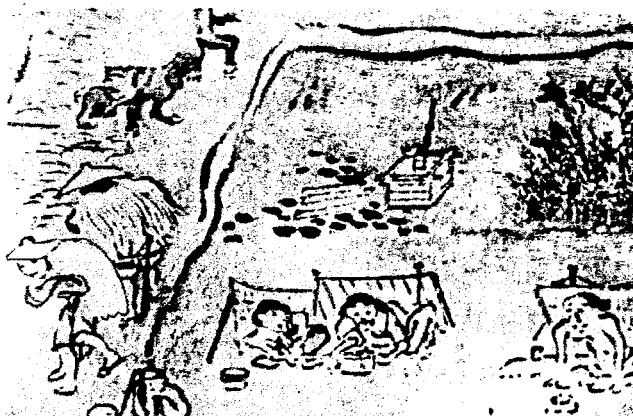
第11図

この場面は建物が質素であることから、都會の郊外、あるいは田舎の様子を描いたと考えられる（第11図）。この井戸もやはり井桁は方形で、貫はヰの形に組まれ、羽目板は横板である。貫の上に置いてある桶は竹竿の先に付ける、いわゆる竿釣瓶である。この井戸にも覆屋根がない。

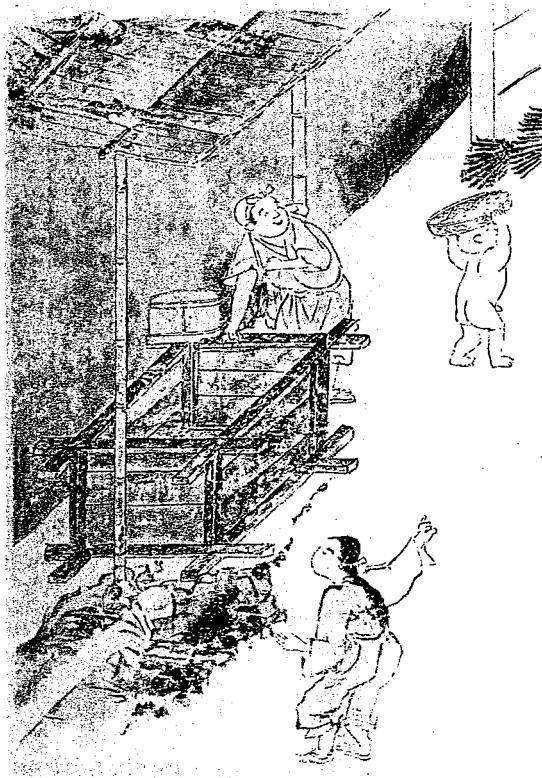
第13図

これは1252（建長4）年に描かれた絵巻物である（第13図）。井戸は通りの脇にあり、井桁は約100年前に描かれた扇面古写経の井戸とほぼ同じで、立派な貫・親柱・羽目板から成っている。この井戸は綱釣瓶式の揚水方法で、桶は見えないが女性は桶を結んだ綱を持っている。幅20cm前後の貫の上には、水を入れる曲物の桶が乗せられている。右側の稚児は頭の上に荷物を入れた笊を乗せていることから、この女性も水を入れた桶は頭上に乗せて運ぶことであろう。井戸は板屋根によって覆われており、柱には竹が用いられている。

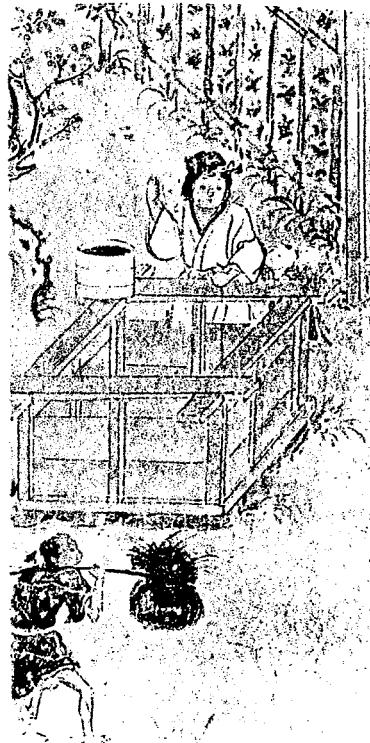
第14図

比叡山の僧良思が融通念佛を感得した由来や歓進を絵巻にしたもので、1314（正和3）年に完成したとされている（第14図）。井戸は屋敷の脇にあり、井桁は方形で、貫は卍の形に組まれている。親柱と親柱の間には1本の支柱があり、羽目板は横板であるが、貫のすぐ下はスキマとなっている。井桁は盛土の上に乗っているように見える。貫の上に置いてある桶は曲物で、紐で釣り下げられるようになっている。この井戸にも、やはり覆屋根がない。

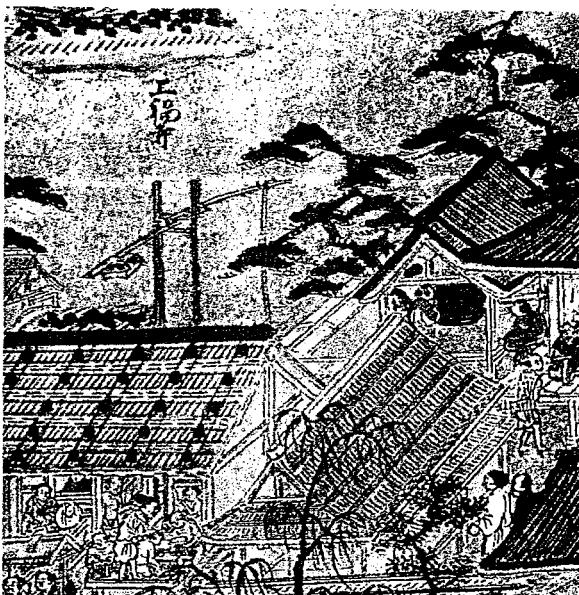
第18図

この図には洛中の寺院と銭湯が描かれている。銭湯の裏にある井戸は跳釣瓶であるが、井桁については不明である（第18図）。この井戸にも覆屋根がない。

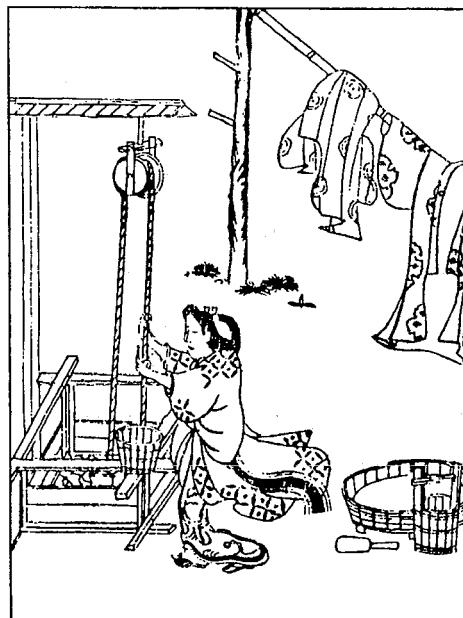
第20図

井原西鶴（1642～1693）が諸国の珍聞奇談を35編あつめ、1685（貞享2）年に刊行された小説集で、当時の庶民の生活状況や人情が描かれている（第20図）。挿絵は、人目を忍び隠れ住んだ裏棚で、姫が手慣れない洗濯をしている場面である。井戸の形式は滑車を使って水が入っている桶を引き上げる、いわゆる車井戸である。滑車は「T型」をした柱に取り付けられているが、これでは満水になっている桶の重さで折れ落ちてしまうので、描写上の工夫によるものであろう。滑車を結びつけている貫には小さな屋根が懸けられているが、これは井戸を利用する人のためではなく、貫と滑車が雨に濡れるのを防ぐためである。井桁は方形で、貫は「ヰ」の形に組まれ、羽目板は横板であるが、貫と羽目板の間からは井筒のような物が見えるので、ここはスキ間になっているのだろうか。水桶はガワ板をタガで締めて作ったもので、中世の曲物とは異なっている。（姫の水桶の持ち方がおかしいが、全体としてはこのような様子であったのだろう）

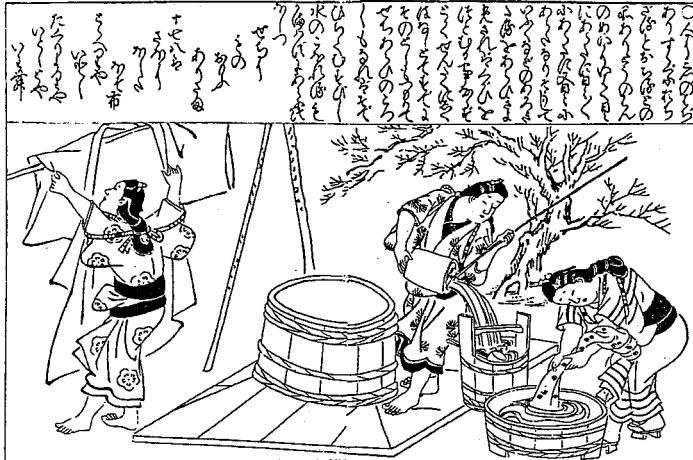
第21図

江戸時代中期の小説である浮世草子集に収められており、1711（宝永8）年に其磧が刊行した。絵では井戸は商家らしい母屋の外にあり、車井戸の形式である。井桁はガワ板をタガで締めて作った大きな桶の形をしており、吊り下げられている桶は舛桶である（第22図）。車井戸の柱や貫は見えないが、井戸には覆屋根がないようである。

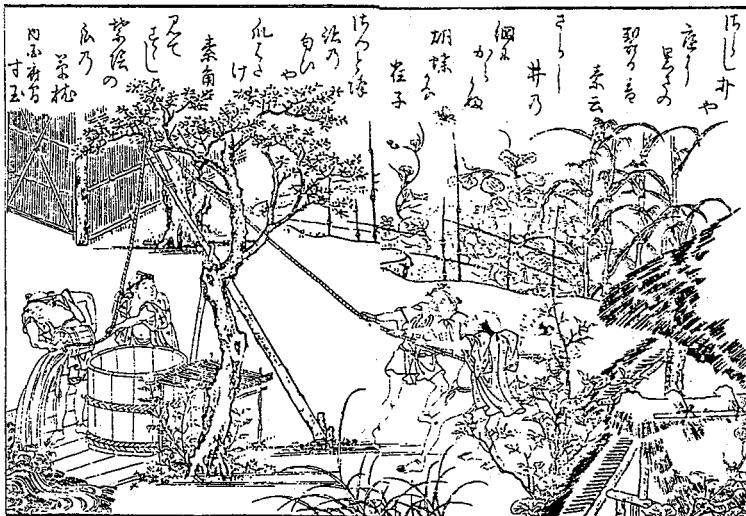
第24図

1755（安永4）年に、一陽井素外著・北尾重政画によって刊行された図書で、図は井戸浚いの風景である（第24図）。井桁は円形で、これも江戸井のように見える。井桁の周囲は、使った水でヌカルミにならないように板張りになっているが、覆屋根はない。

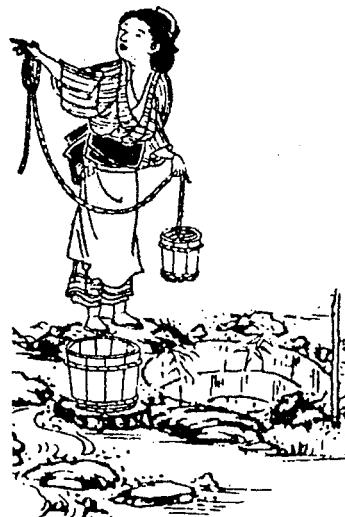
第25図

秋里籬島著・竹原春泉画によって、1780（安永9）年に刊行された図書で、京都を中心に周辺地域の名所旧跡を扱っており、当時の民間風俗を知ることができる。図に描かれた井戸は、いわゆる京坂井で、井桁はなく、地表面下の井戸側が見える（第25図）。このために、人や物が落ちる危険があり、周辺で使った汚水が井戸に戻る可能性もある。水を汲むために女性が持っているのは綱釣瓶で、紐は藁で作った縄のようである。平安時代とは異なり、桶は曲物ではなくガワ板をタガで締めて作ったものである。

この図にも覆屋根は描かれていない。

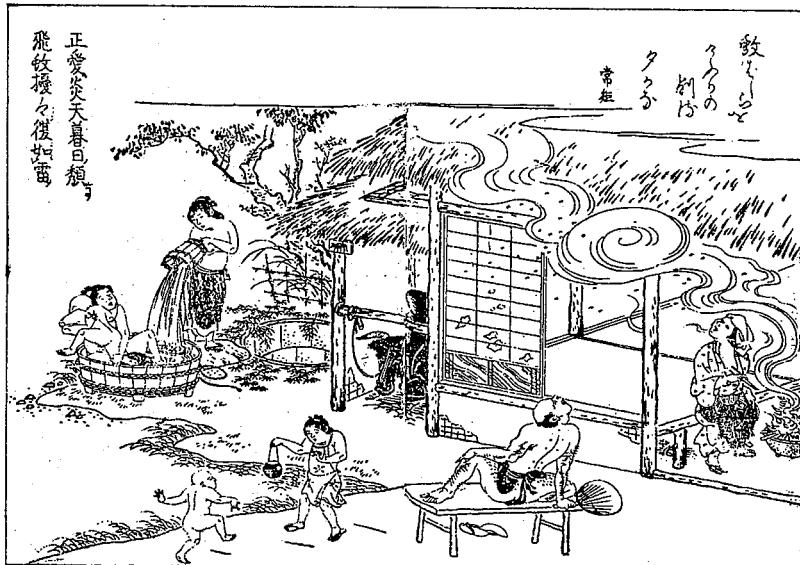
第26図

これも秋里籬島の著で、挿図は竹原春朝斎繁である。1791（寛政3）年に刊行された地誌書で、大和国の風俗を知ることができる。図によると、井戸は牛小屋の脇の屋外にあり、覆屋根はない（第26図）。この井戸も京坂井で井桁はなく、切石を組み重ねた井戸側が見える。上半身が裸の女性は、綱釣瓶で水を汲み揚げ、足元がヌカルミで汚れるのを避けるために、平らな石の上に乗っている。

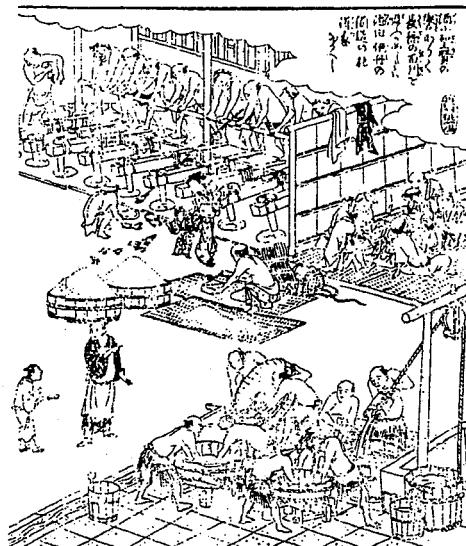
第28図

これも秋里籬島の著で、挿図は竹原信繁ほかによっており、国内12郡を対象とした案内記で、1798（寛政10）年に刊行されている。図は池田・伊丹における酒の仕込み作業の風景を示し、大きな井戸から水が汲み上げられている（第28図）。井桁は方形で、滑車と釣瓶綱を用いる、いわゆる車井戸である。滑車を吊り下げるための鳥居状の柱と貫は簡単な構造で、井戸の周辺は水を大量に使うために切石が敷き詰められている。作業場が室内であるためであろうか、井戸には覆屋根はない。

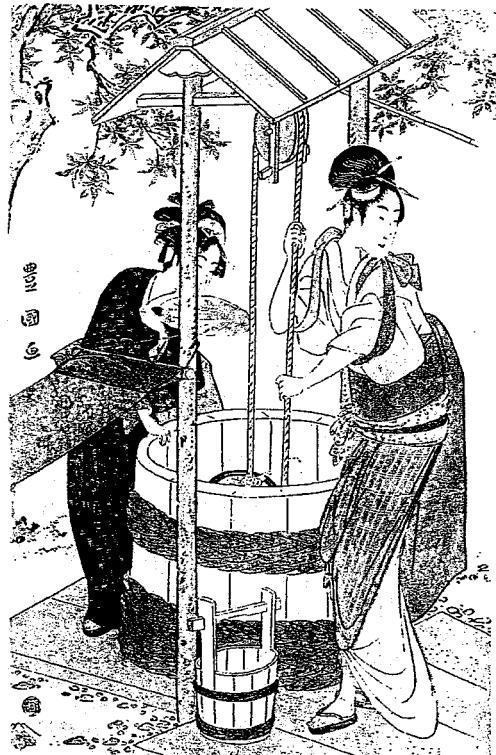
第30図

歌川豊国（1769～1825）の「井戸端の洗濯と洗い張り」の一部分である（第30図）。井戸は車井戸で、車が括り付けられている貫には小さな覆屋根が乗っている。屋根が小さいのは、浮世絵の手法であるためなのだろうか。あるいは貫と滑車が雨で濡れるのを防ぐためなのであるか。井桁は大きな桶の形をしており、井戸の周囲は板張りになっている。

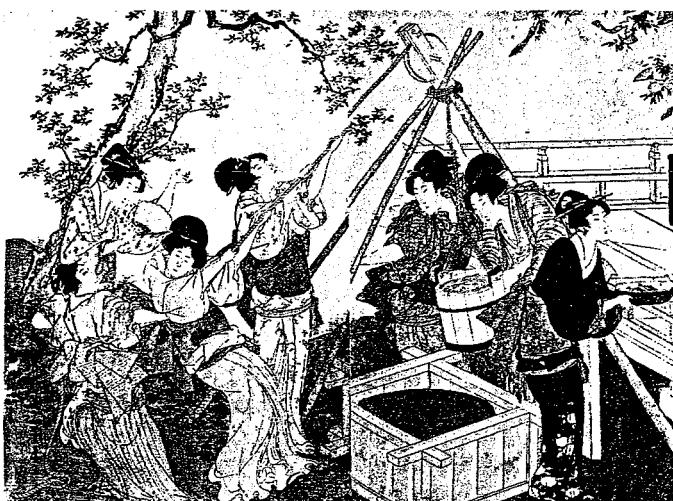
第31図

これも上記の絵図の一部であるが、覆屋根はない。夫人たちが細長い丸太を組んで櫓を作り、その中央に滑車を置き、大きな水桶を引き上げている（第31図）。井桁は二重に作られており、外側は方形で、貫は井の形に組まれ、羽目板は堅板である。内側は円形となっている。

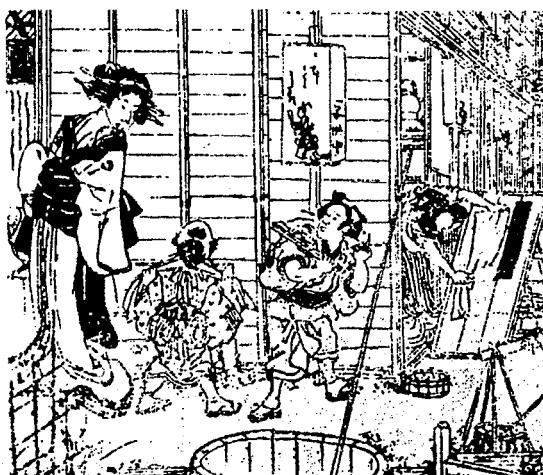
第33図

作者・刊行年のいずれも不明であるが、上記の2枚の絵と同じく江戸下町の風景画である（第33図）。井桁は円形で、覆屋根はない。竿釣瓶で水を汲むようになっている。

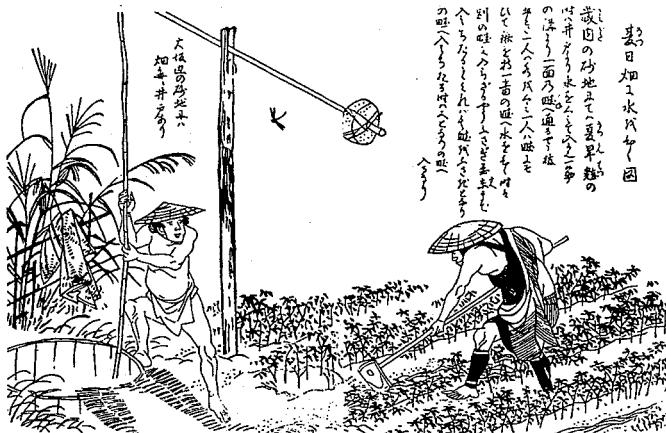
第34図

大蔵永常が関東地方以南の各地で使われている各種の農具を分類した書物で、1817（文化14）年の刊行である（第34図）。図は畿内における畑地灌漑で、夏の旱魃時に、井戸の水を汲み上げて畑に流す風景である。左側の農民は跳釣瓶式の浜井戸で、水を汲み上げている。井桁は円形で、材質は板である。なお、跳釣瓶の重しには不要となったものであろうか、円い錘石が括り付けられている。

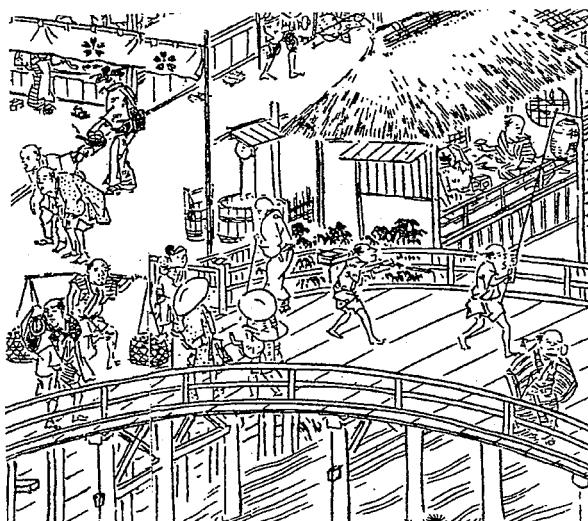
第36図

これは中山道の宿である板橋宿の風景である。石神井川に架かる橋の脇に井戸がある（第36図）。井戸は車井戸の形式で、滑車はT型をした柱に取り付けられている。滑車を結びついている貫には小さな屋根が懸けられているが、これは井戸を利用する人のためではなく、貫と滑車が雨に濡れるのを防ぐためである。井桁はガワ板をタガで締めて作った大きな桶の形をしており、井戸の脇には手桶が置いてある。

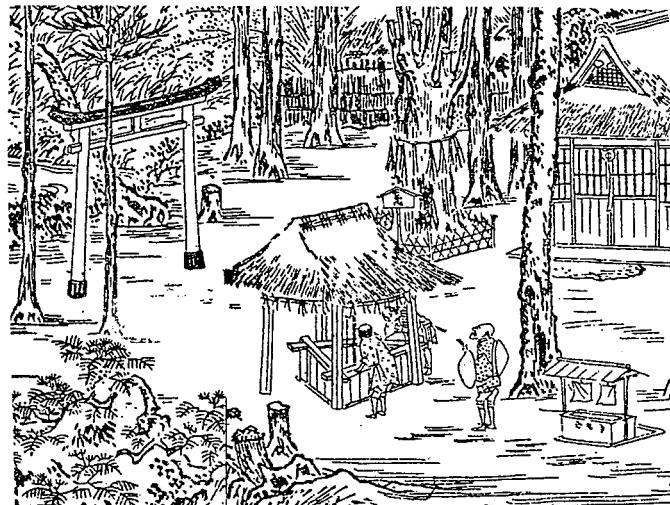
第39図

これは、清土星の清水である（第39図）。ここは現在の豊島区雑司が谷一丁目の本浄寺の塚の脇にあった。境内に設けられた井戸は車井戸で、屋根で覆われている。井桁は四角形で、羽目板は縦に組まれている。江戸名所図会に載っている井戸の図を見ると、この図のように覆屋根が設けられている井戸がいくつかあるが、それらのはほとんどは寺社にある井戸で、個人の井戸には設けられていない。
