多摩川流域と他地域の 古井戸についての比較研究

2003年

角田清美

東京都立北多摩高等学校教諭

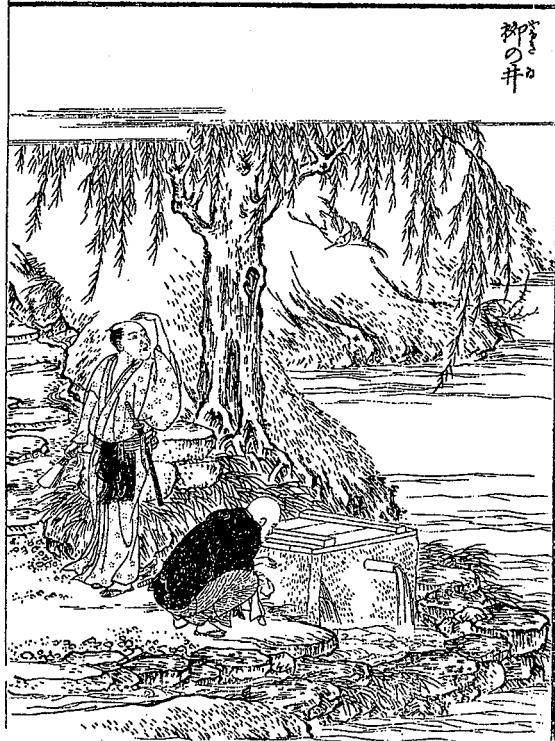
第40図

図には、柳の巨木の下に井戸が描かれている。井桁は切石らしく、板で作った蓋で覆われている。水量が多いのであろうか、筒から出ているほか、井桁の一部から漏水している。覆屋はない。

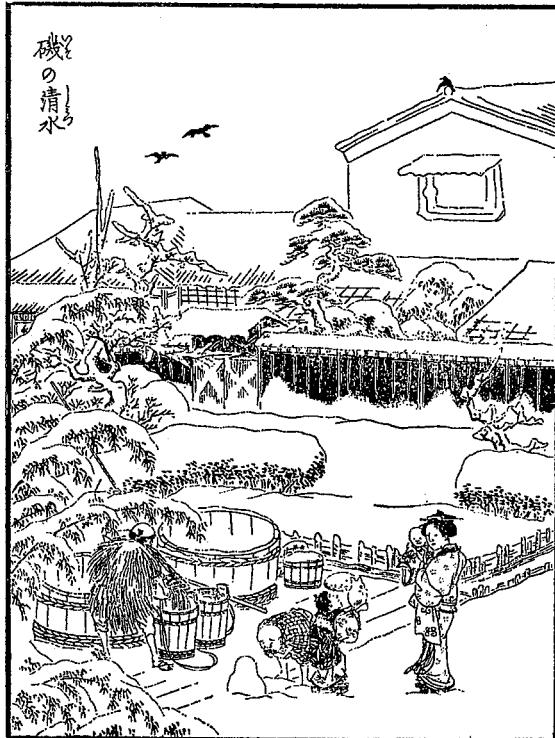
第41図

徒歩新宿二丁目の西側の横丁にあり、現在の品川区北品川一丁目にあたる（第41図）。『江戸名所図会』の説明によると、「旱魃にも涸れたことがない」あるいは「昔、砂利を掘り出した跡」とも。

さて、描かれた風景は、雪が降り積もった冬である。井戸の筒がふたつ並び、井戸の周りは板張りになっている。左側の井戸で男が水を汲上げ、桶に注いでいる。右側の井戸の脇には小さな桶があり、雪が積もっている。この井戸は浜井戸の様もあるが、覆屋はない。

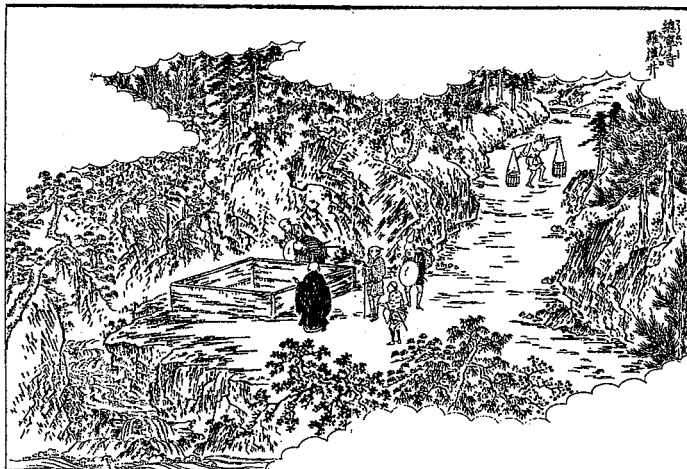
第42図

この井戸は、千葉県市川市国府町二丁目にある総持寺の境内に位置している（第42図）。境域は洪積台地の上にあるが、井戸は低地から台地に向かう坂道の途上に位置している。

描かれている井戸の井桁は、木製で、周囲の人物の身長から推定すると、一辺の長さは2.5m前後であろうか。大きな、そして厚い一枚板が用いられている。中を覗いている人物もいることから、相当、深いのかもしれない。立派な構造の井戸であるにもかかわらず、覆屋はない。

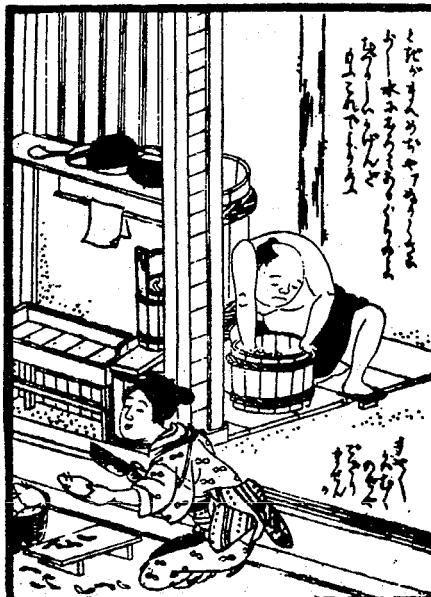
第44図

作者・刊行年のはずれも不明であるが、江戸時代後期の庶民を描いたと推定される。奥の方では、主人とおぼしき男性が井戸の脇で米をといでいる（第44図）。井戸の井桁は大きな桶の形をしており、井戸の周りはスカルミにならないように板張りになっている。揚水方法が綱釣瓶なのか、あるいは竿釣瓶なのか、それとも車井戸なのかについては、絵からは伺い知ることはできない。手前の夫人は薩摩芋の皮を剥いている。腰を落としている格好や、台所の状況から判断すると、夫人は室内で料理をしており、主人は屋外で作業していると考えられるが、井戸には覆屋根があるようには見えない。

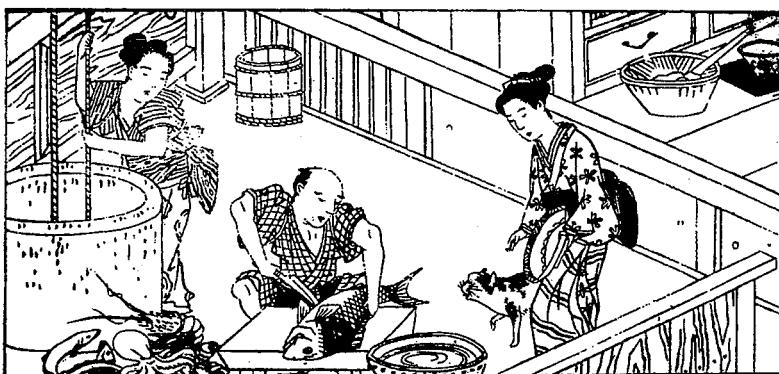
第45図

この絵も、作者・刊行年のはずれも不明であるが、屋内の井戸端で魚・蛸・海老などを料理している風景である（第45図）。井桁は土管の形をし、揚水方法は車井戸である。屋内の風景なのである。

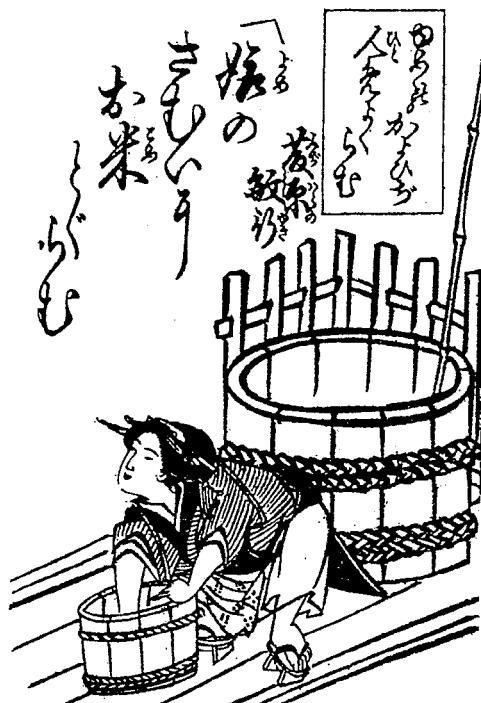
第46図

作者・刊行年いずれも不明である。女性が井戸端で米をといでいる（第46図）。井戸は江戸井で、竿釣瓶である。周りは板張であるが、覆屋根はない。江戸下町の風景なのである。

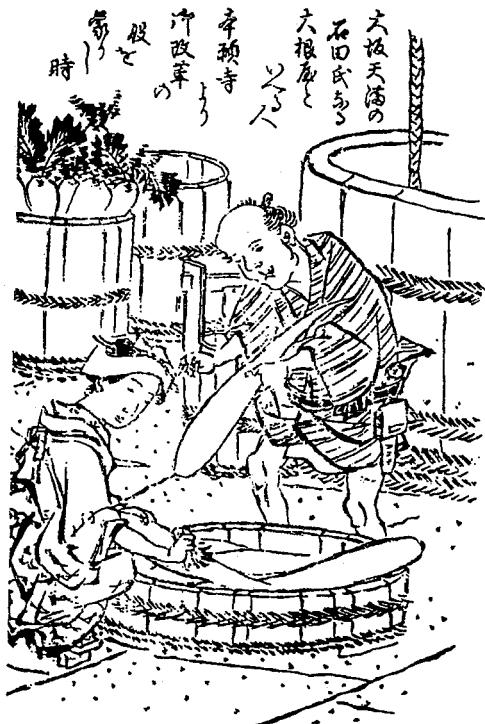
第47図

小田原屋主人が1836（天保7）年に刊行したものである。井戸の横で夫婦が、漬物に使う大根を水を張った盥で洗っている（第47図）。井戸の井桁はガワ板をタガで締めて作った大きな桶の形をしており、井戸の中に繩が下がっているところから車井戸である。周囲は板（切石？）張りとなっているが、覆屋根はないようである。

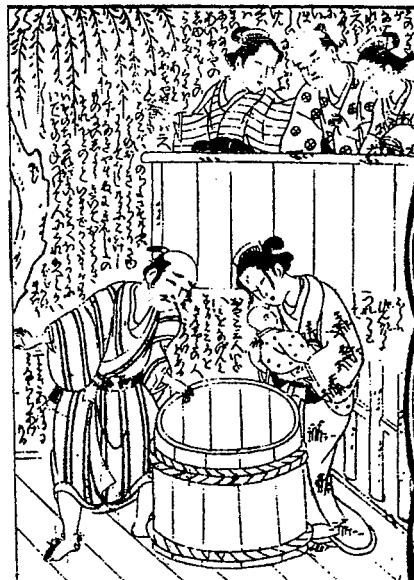
第48図

作者・刊行年のいずれも不明である。親子三人が井戸に飛び込んで心中しようとしている状況を描いている（第48図）。井桁は大きな桶状なので、江戸井のようである。足元には板が張ってあり、左側にはヤナギの木、右側には衝立てはあるが、覆屋根はない。

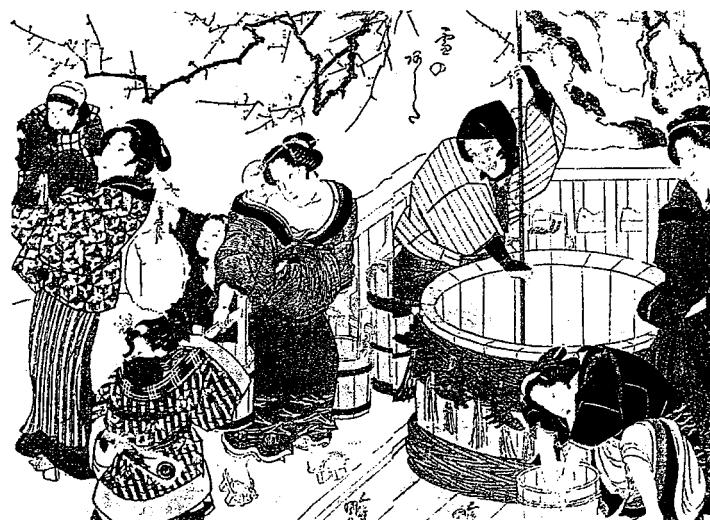
第49図

不窓園松が1843（天保14）年に刊行したもので、当時の江戸市中の庶民生活が描かれている（第49図）。絵は雪が降った朝、近くの住民たちが手提げ桶を持って井戸の周囲に集まっている。他の絵図と同様、井戸は江戸井で、足元には板が張ってある。中央の男性が竹竿を持っているところから、揚水方法は竿釣瓶である。しかしながら、覆屋根はない。

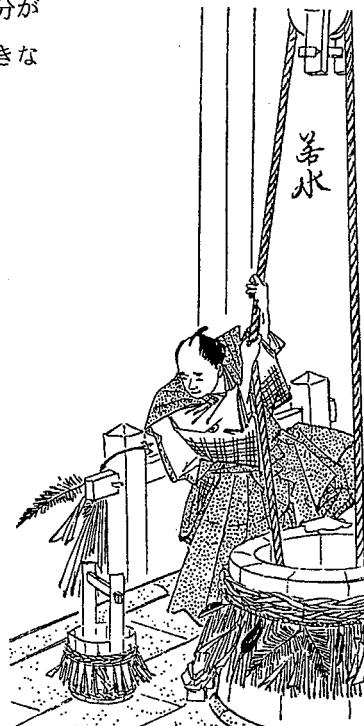
第50図

作者・刊行年はいずれも不明である。「若水」の題名があるように、元旦の早朝に主人が袴の正装で井戸水を汲んでいるのであろう（第50図）。井戸や手桶に輪飾りが掛けられているのも、元旦であることを示している。この井戸は車井戸で、主人が井桁に片足をかけて縄を引いている。背後には角柱が立っているが、残念なことに車の上半分が切られ、また覆屋根の有無については、知ることができない。井戸の周囲には石畳が張ってある。

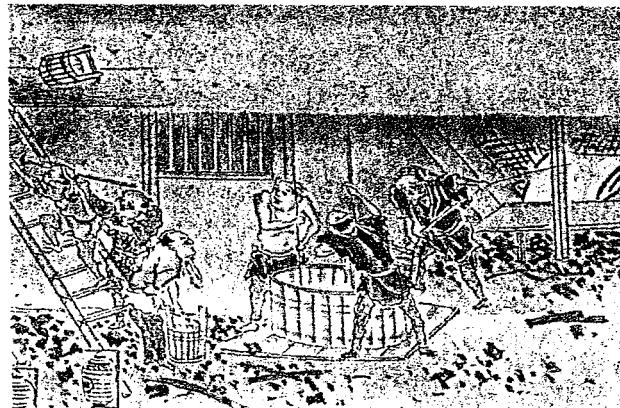
第51図

作者・刊行年は不明であるが、江戸郊外の行人坂での出来事であった。猛火に包まれた町屋の火事に出動した、定火消しや人足火消したちが忙しく立ち回っている（第51図）。通りの脇にある井戸は車井戸であるが、覆屋根が描かれていないことから、車を釣り下げる貫は、軒下の梁を利用しているのであろうか。

井戸の周囲は板張となって
いる。

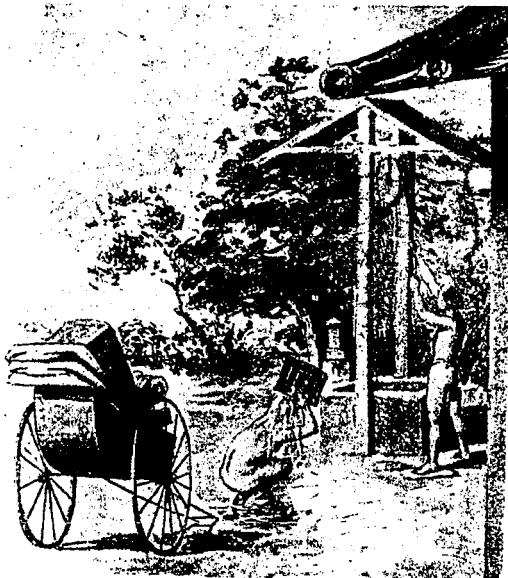
第54図

幕末から明治時代初期に日本を訪れた外国人が描いた絵画集の一部である（第54図）。大通りの脇にある車井戸で、二人の車夫が裸で水浴びをしている。井戸には覆屋根がついているが、屋根は貫や滑車ばかりでなく、井戸の周囲も覆うような大きさである。井桁はコンクリート製のようにも見えるが、セメントが日本で広く使用されるようになったのは、明治時代の中期になってからであることから、切石製とも考えられる。

いずれにせよ、大きな覆屋根がついた井戸は、初出である。

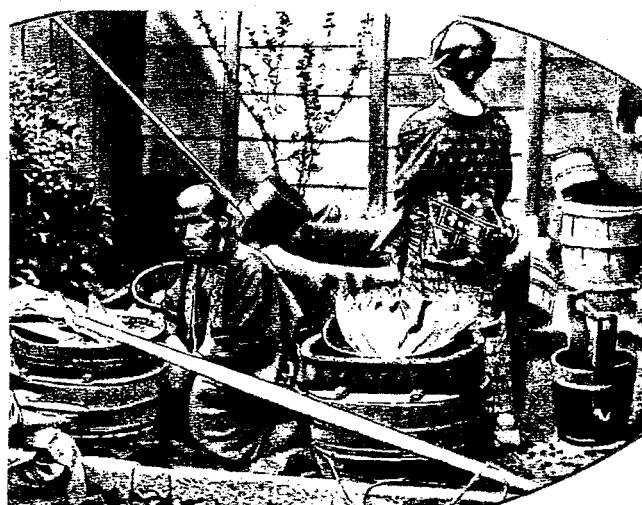
第55図

上記と同じ絵画集の一部である。天秤で魚が入った盤を前にして、行商人が商売をしている。場所は長屋の角で、井戸端なのであろう（第55図）。周囲には手桶や盤などが無造作に置かれている。井桁は土造りのようにも見えるが、土では濡れた場合には崩れてしまうので、描写がまちがっているのであろう。井桁の縁に竹竿が付いた桶が乗せられているが、覆屋根は描かれていない。この頃になっても、下町では覆屋根はなかったのであろう。

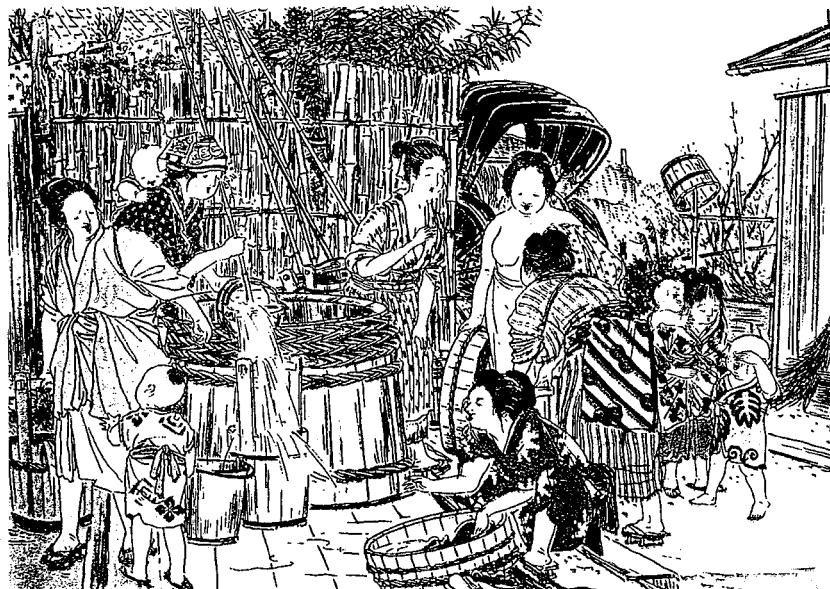
第57図

明治時代中期の裏長屋の風景である。逞しく生きる女性たちが、共同井戸のまわりで水仕事をしている（第57図）。井戸は江戸井で、竿釣瓶である。井戸の周囲は板張りであるが、覆屋根はない。

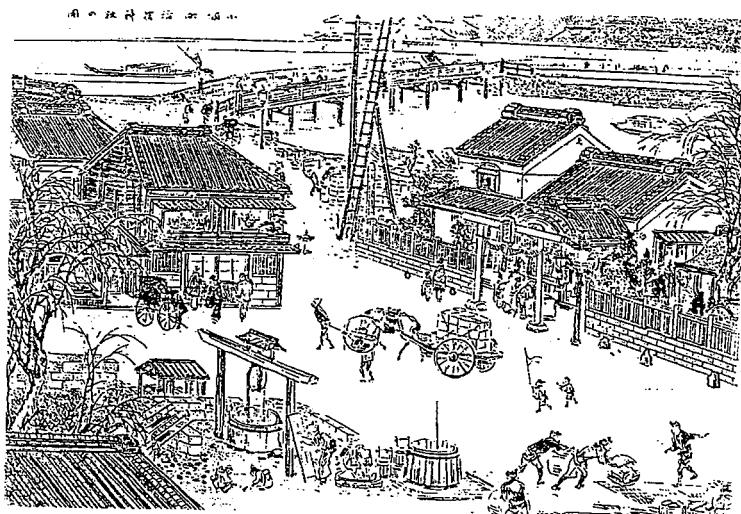
第58図

場所は、現在の中央区日本橋小網町である。遠くに鎧橋（あるいは茅場橋）が見える（第58図）。明治33年12月の風俗画報に載った図である。

交差点の脇にはふたつの井戸が並び、右側の井戸は「江戸井」、すなわち上水から引かれた井戸であるが、左側の井戸は掘り抜き井戸である。江戸井は深さ数mの竿釣瓶で、井戸には覆屋はない。一方の掘り抜き井戸は、車井戸であるところから、竿が届かないような深さなのであろう。車が雨露で濡れるのを防ぐためだけに、車の上に小さな覆屋が設けられている。覆屋と井戸を使う人との関係は全く考慮されていない。

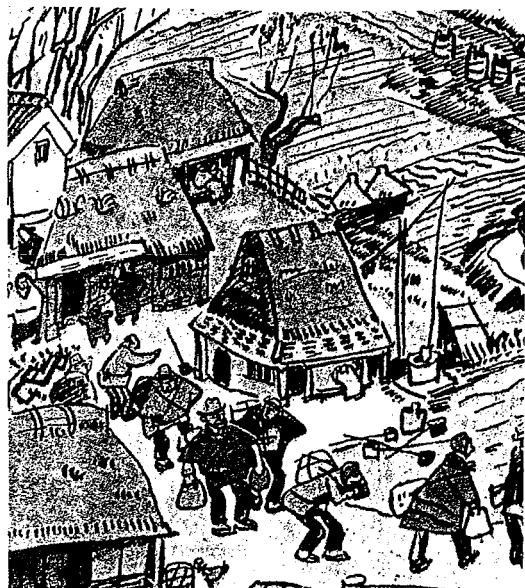
第59図

「大阪パック」大正6年7月号に載っている絵で、農村から工場がある都會へ向う男性たちと、とり残される家族が描かれている（第59図）。母屋の前にある井戸は跳釣瓶で、覆屋根はない。当時の関西における、一般的な風景なのであろうか。

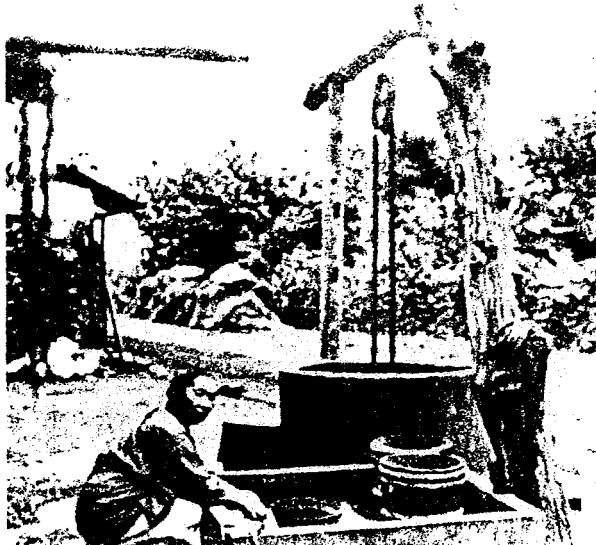
第60図

立川市錦町を通る甲州街道の、大正13年の風景である。街道の脇には車井戸があり、おとみさんと世呼ばれる女性が水仕事をしている（第60図）。滑車が吊されている貫やそれを支える柱は丸太製の簡単な構造で、滑車は小振りであることから鉄製であろう。井桁は土管のようにも見える。

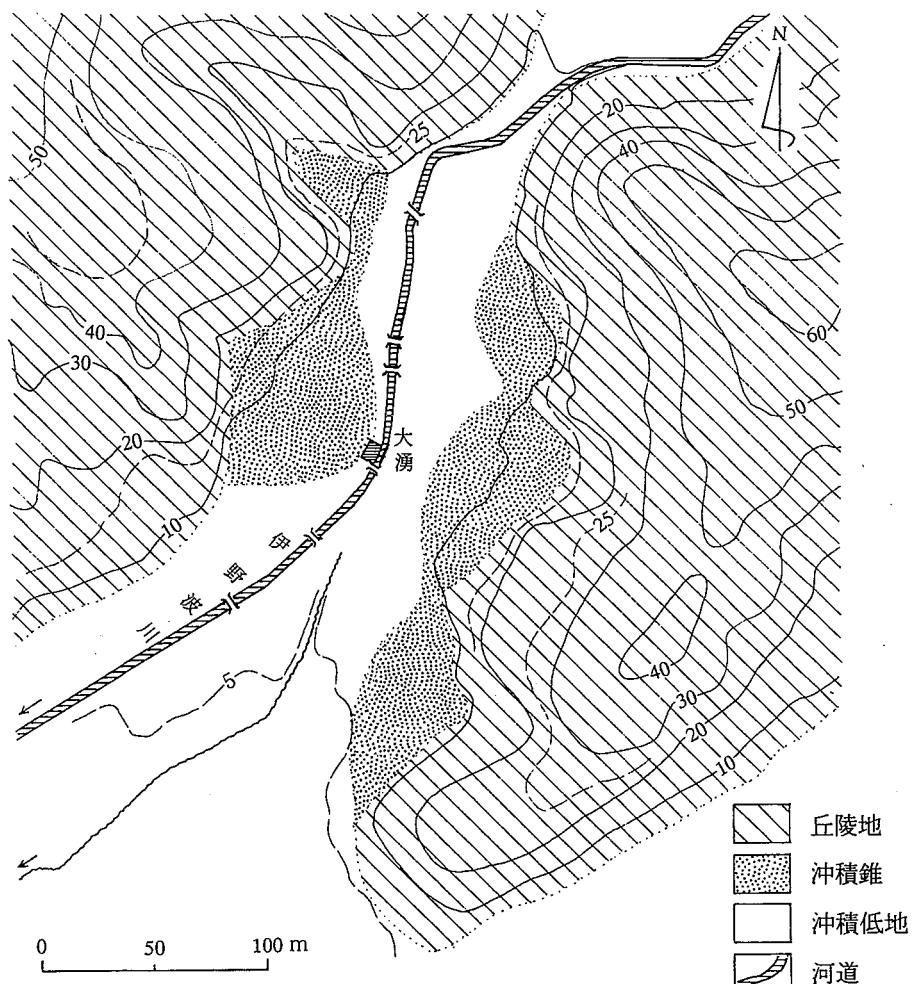
第3図 伊野波の大湧付近の地形

背後の丘陵地の地質は、高位段丘を構成する国頭礫層である（沖縄県、1994）。沖積錐を作っているのは、未固結の粘土・砂・礫からなる国頭礫層を侵食した物質から成り、透水性は良い。

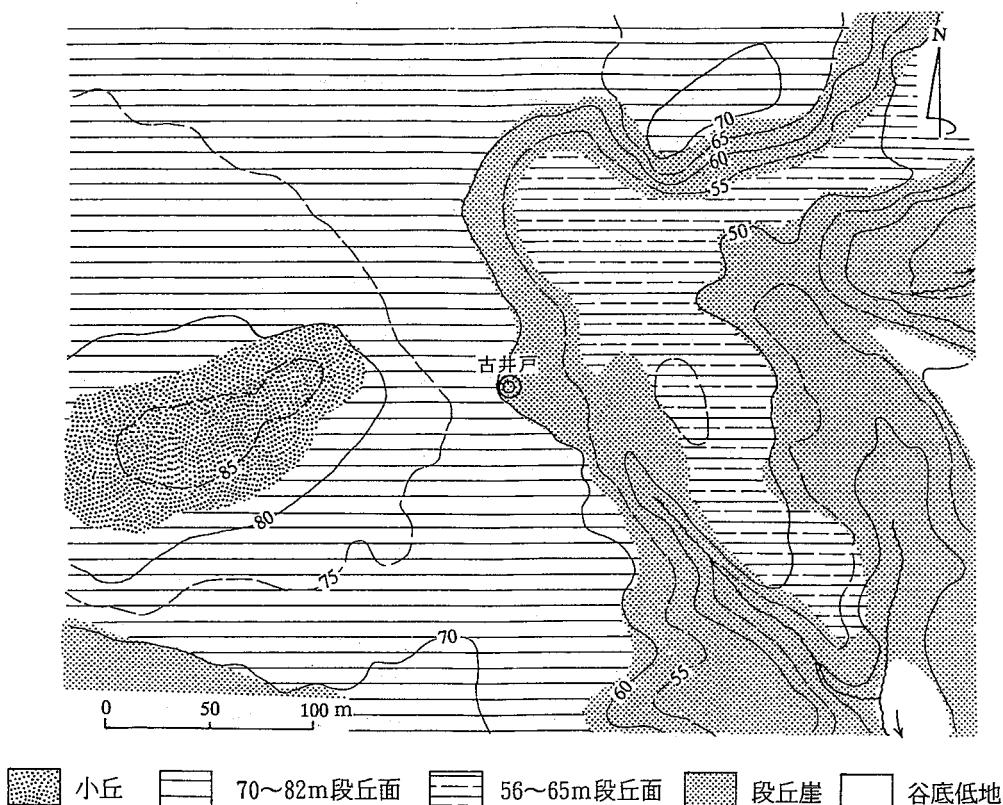
第9図 東恩納の古井戸付近の地形

付近の地形は数段の海岸段丘からなり、その上位に比高10～15m前後の小丘が突出している。小丘を作っているのは国頭礫層で、海岸段丘を形成しているのは琉球石灰岩層である。段丘面は数段に分けられるが、古井戸付近では標高70～82m面と、標高56～65m面が分布している（第9図）。古井戸は標高70～82m面の段丘崖中腹で、幅の広い谷地形の谷頭付近に設けられている。

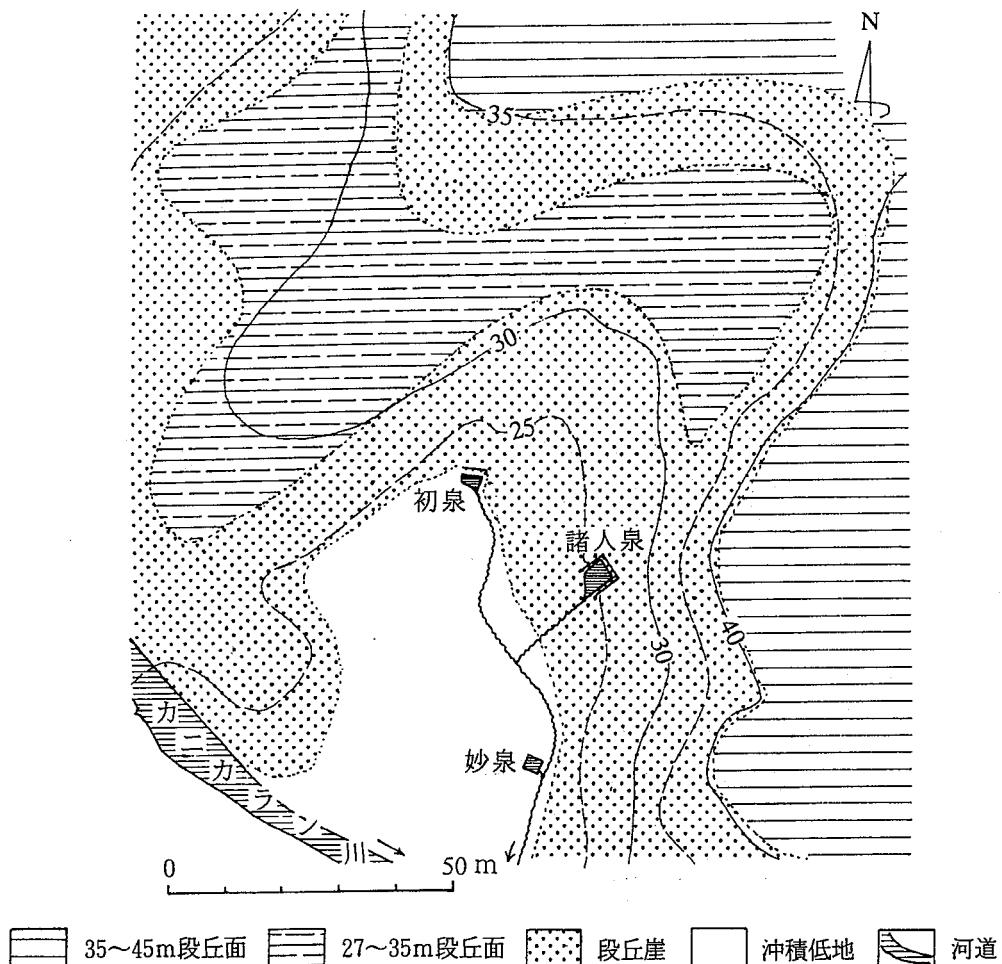
第11図 池原の初泉付近の地形

初泉付近には、標高35～45m面と標高27～35m面が分布し、段丘を下刻するカニカラソ川の両岸には、狭長な氾濫低地が分布している（第11図）。初泉は標高27～35m面の段丘崖下で、氾濫低地との境界に位置している。段丘崖下で数十m離れた位置には、諸人泉と妙泉という、初泉に似た井戸が2か所に設けられているところから、段丘崖下は各所で地下水が湧き出ているのであろう。

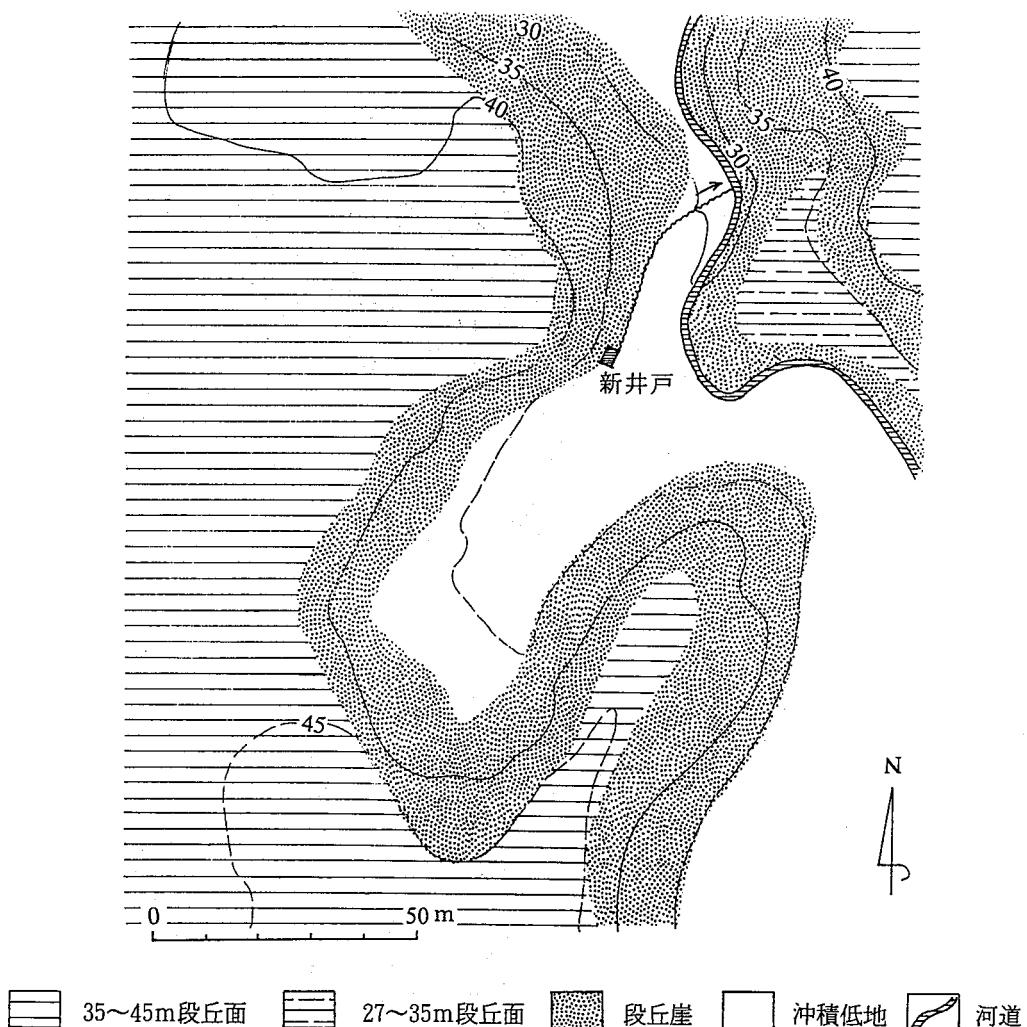
第13図 登川の新井戸付近の地形

付近の地形・地質：この井戸は、池原の初泉から北北東方向へ約250m離れた場所に位置している。付近は標高35～45mと、標高27～35m面の段丘面からなり、カニカラソ川から南方へ延びる小さな沢が段丘面を侵食し、沢に沿って谷幅約25mの狭長な氾濫低地が分布している（第13図）。新井戸は標高35～45m面の段丘崖下で、氾濫低地との境界に位置し、付近の地質は未固結の砂層（国頭礫層）である（沖縄県、1994）。

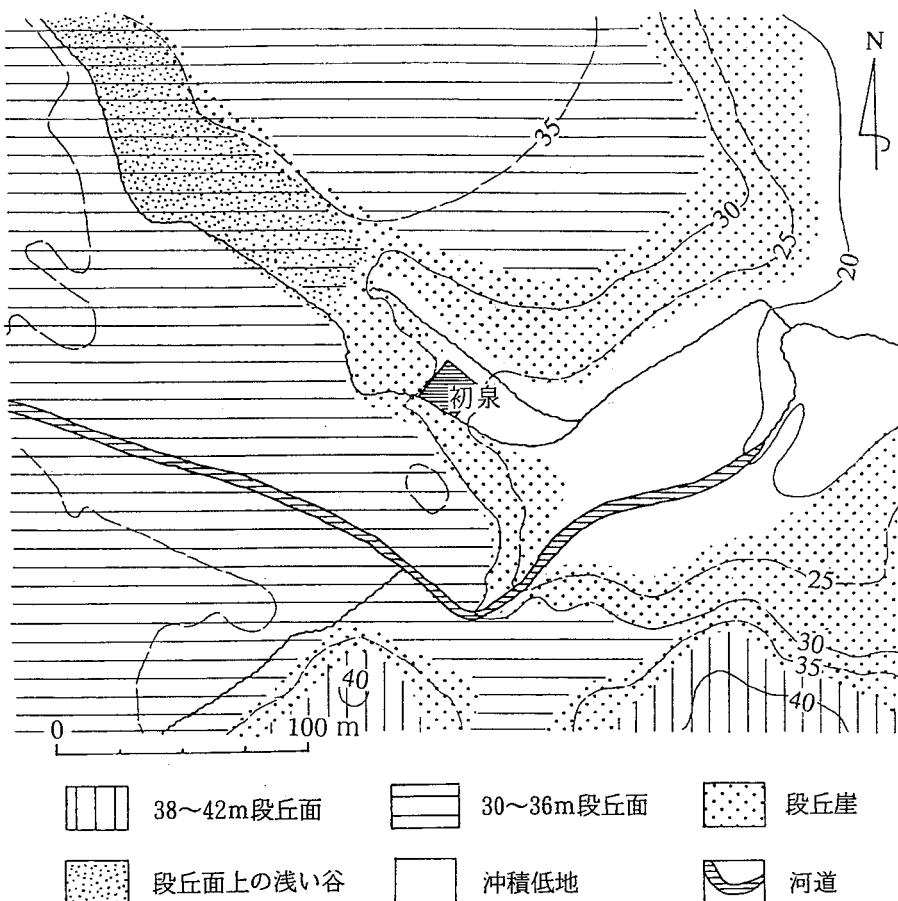
第15図 平安名の初泉付近の地形

付近の地形・地質：勝連半島は数段の海岸段丘からなり、最高地点は南端の標高120m地点である。半島の基盤はシルト層である新里層^{しんざと}で、その上位を更新世の琉球石灰岩層が覆い、段丘地形を形成している（沖縄県、1994）。初泉付近での段丘面は標高38～42m面、標高30～36m面、標高10～22m面に細分される（第15図）。下位の段丘面は、上位の段丘面を開析する谷を埋めるような状態で分布することから、下位の段丘は相対的な海平面の低下に伴って形成されたのであろう。井戸は標高30～36m面を侵食する小谷の谷頭部で、比高3～4mの段丘崖下に設けられている。小谷の上流側は、標高30～36m面上では、1～2mの浅い谷地形になっている。地下水は新里層（シルト岩層）と塊状の琉球石灰岩層の間から湧出している。

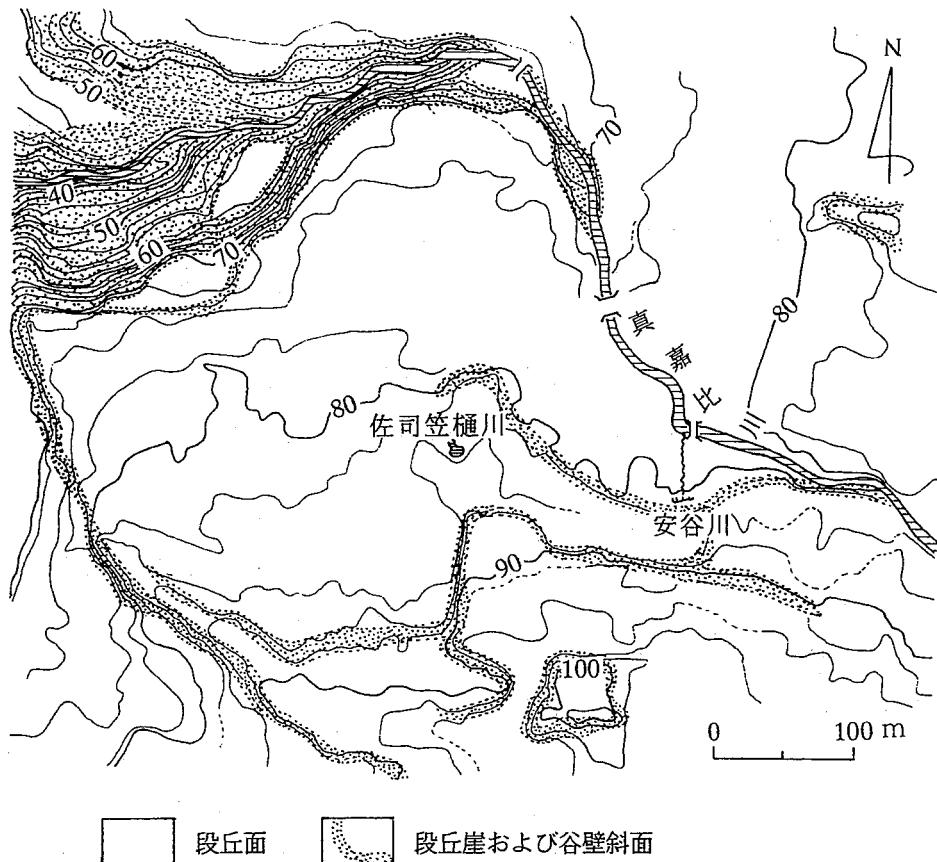
第23図 首里丘陵北側・真嘉比川付近の地形

佐司笠樋川付近は標高100m前後の段丘面を始めとして七段の段丘面から成っているが、段丘面の分布には規則性がなく、それぞれの段丘崖の比高は2～5mである（第23図）。佐司笠樋川は標高82～85m面で、北方へ緩やかに傾斜する段丘面のほぼ中央に位置し、背後には比高1mに満たない緩斜面が延びているが、井戸はどこにでもあるような平坦地の上に設けられている。

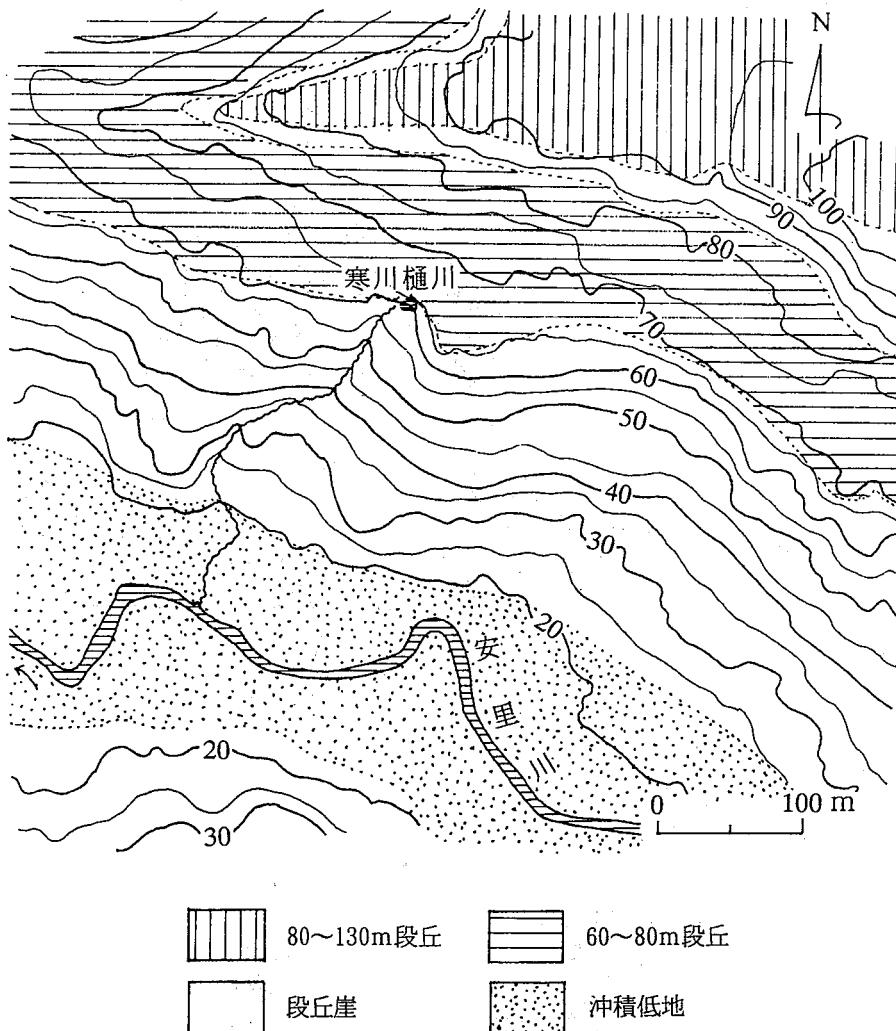
第26図 首里丘陵南側・安里川付近の地形

付近の地形・地質：首里城付近は多くの段丘面から構成され、稜線は標高80～130mの段丘面で、その周囲には標高60～80m面が分布している（第26図）。地質は未固結の泥岩層（新里層）である。寒川樋川は、標高60～80m面の段丘崖の中腹に源を発する、小沢の谷頭に設けられている。佐司笠樋川からは、尾根を越えた南西方へ直線で約750m離れている。

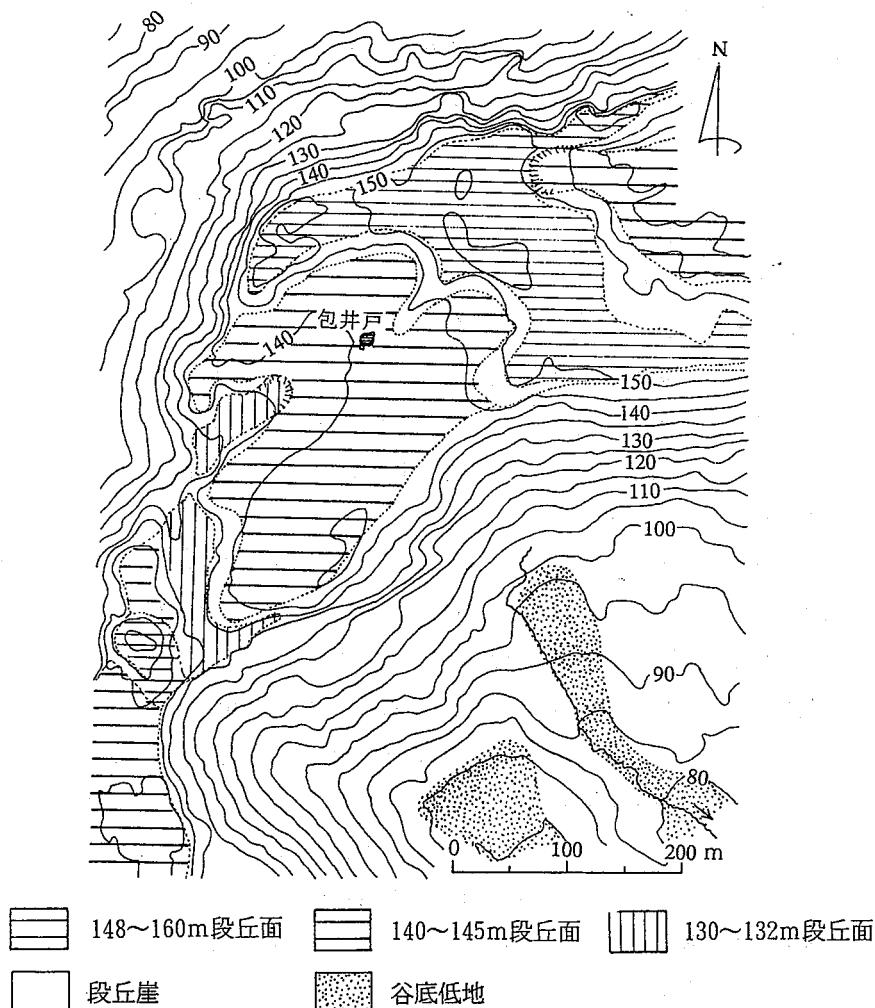
第28図 平原場の包井戸付近の地形

付近の地形・地質：付近の地形は数段の海岸段丘からなり、標高148～160m、標高140～145m、標高130～132mが分布している(第28図)。下位面は上位面を開析する谷を埋めるような状態で分布することから、下位の段丘は相対的な海平面の低下に伴って形成されたのである。井戸は標高140～145m面の中央付近で、大里城跡内に設けられている。付近の地質についてみると、シルト岩層の新里層が広く分布し、その上位に琉球石灰岩層が堆積している（沖縄県、1994）。

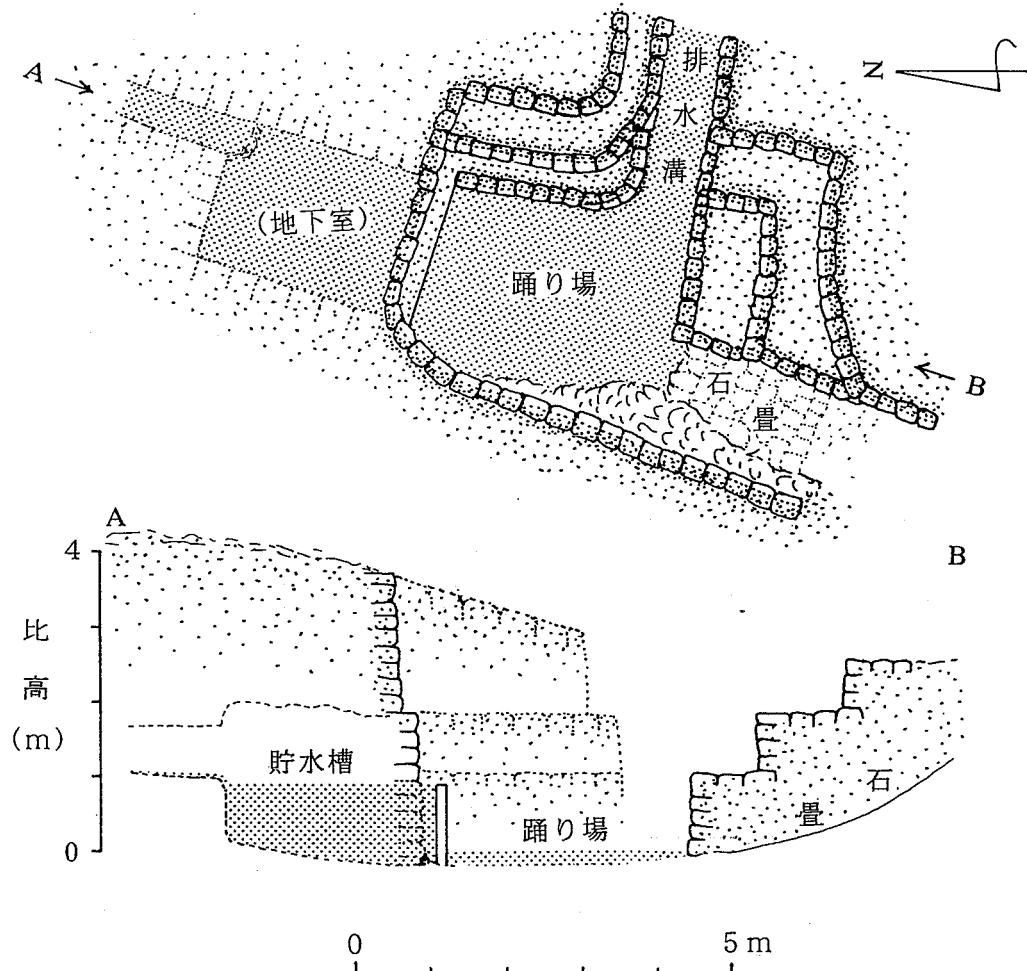
第31図 小谷の上の井戸

井戸の形態：上ヌ井戸の平面形は正方形で、地下室の部分と地表面の踊り場の部分からなっており、その間には高さ約90cmのコンクリート製の仕切が設けられている（第31図）。地下室の部分は右奥にある幅約50cmの水路から湧き出てくる地下水を溜める貯水槽で、幅約2m、奥行き約3mの広さで、天井は切石で覆われている。一方の、踊り場は幅約2m、奥行き約3.4mの広さで、左手側は三段で、比高3.65mの石垣が築かれている。地下室の貯水槽から溢れ出た水は、一時、踊り場に溜まり、その後、幅約70cmの溝から排出されるようになっている。近くの石段の上には、水神様を祀る拝所^{ワガシ}が設けられ、その中にはお香炉^{ワコール}が備えられている。

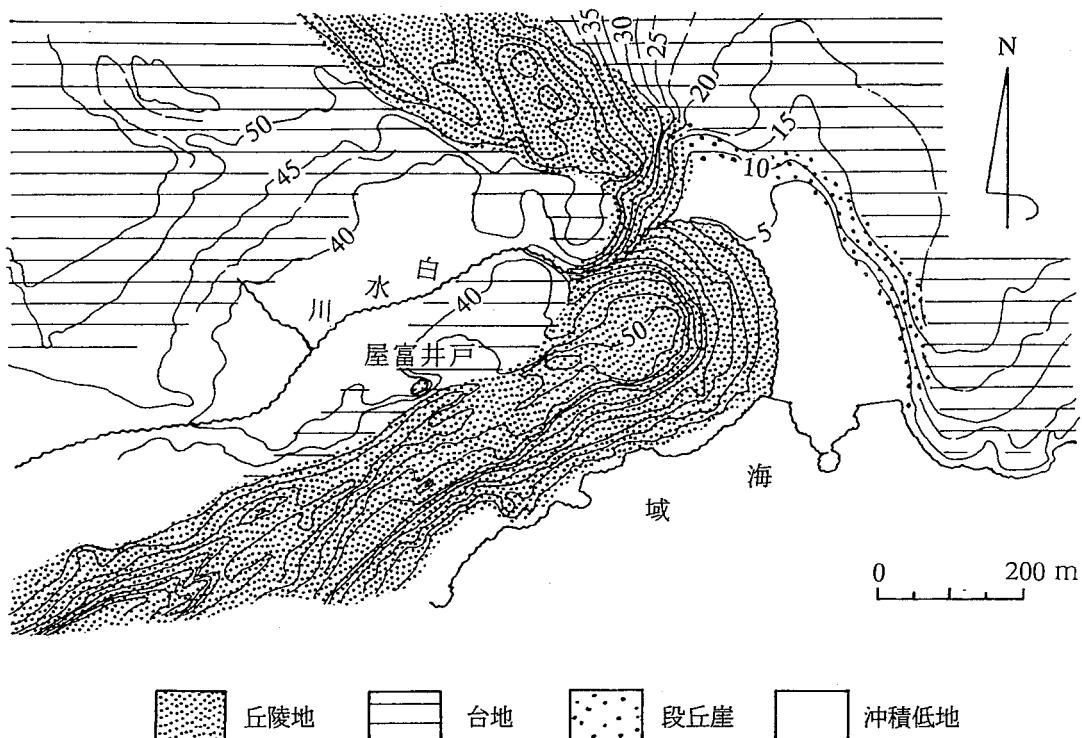
第38図 具志頭の屋富井戸付近の地形

付近の地形・地質：屋富井戸は、安波井戸から北東方向延びる断層崖の下に位置し、両戸の距離は直線で約1.6kmである。白水川に沿って幅150～200mの沖積低地が分布しているが、屋富井戸付近では断層崖の下で、白水川の両側には標高45m前後の段丘面が分布している（第38図）。付近の地質は、基盤として泥岩層の新里層があり、その上位を琉球石灰岩層の一部である糸数石灰岩層が覆っている（沖縄総合事務局農林水産部土地改良課、1975・沖縄県、1994）。屋富井戸は段丘崖下で、新里層と糸数石灰岩層の不整合面から湧き出る地下水を集めよう構造である。排水口付近の地形が大きく人工改変されているため、白水川までの排水路は確認できない。
