多摩川日野用水堰周辺環境整備後の遷移調査

2004年

東京都環境局都市地球環境部

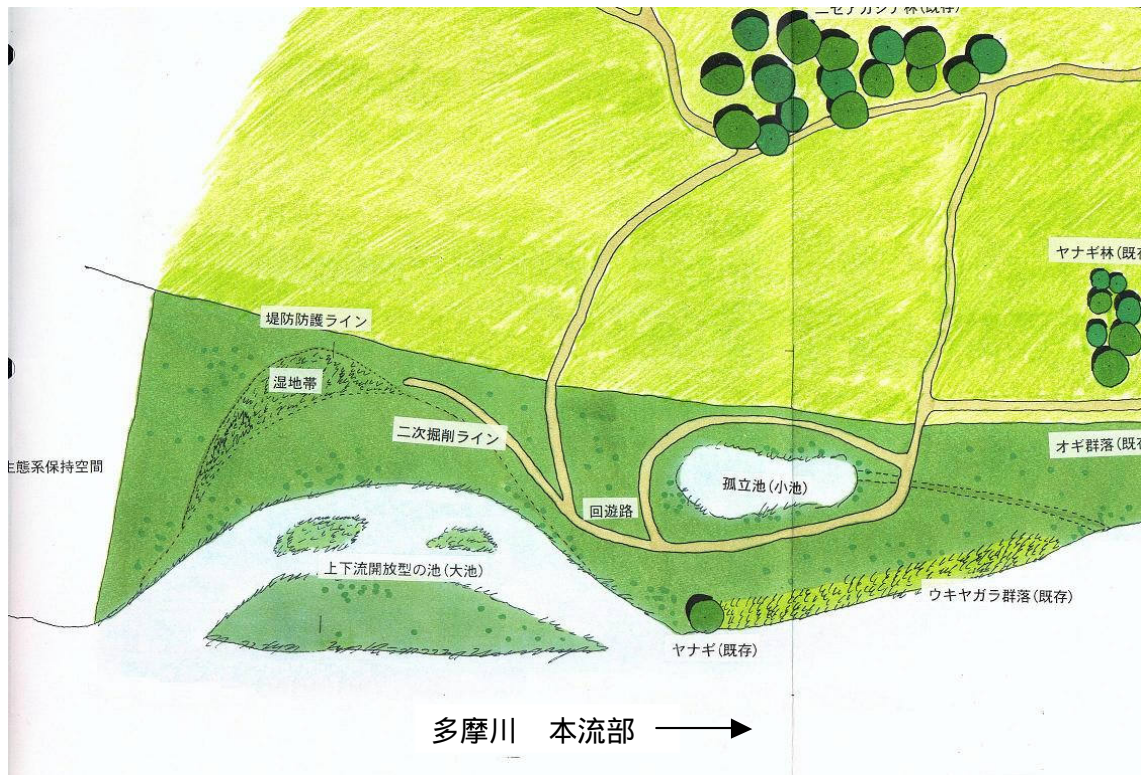
図2 ワンドの基本設計におけるイメージ(2001年10月)

2001年6月から数回にわたり、計画地の見学会など、ワンド造成に関する市民意見交換会が実施され、2001年10月に、上下流に開放された大池と孤立型の小池からなるイメージが固まってきた（図2）。

2003年3～4月に実施された第2期の掘削工事においては、大池のワンドからさらに河岸側に湿地帯を造成するとともに、小池も掘削され、また、木道も整備された。第1期工事前の計画では、図2のように、湿地帯は大池から奥に広い開口部を持つ予定であったが、2002年に大池を整備して以降、掘削予定の箇所にタコノアシの生育が確認されたことから、これを保全するため、必要最小限の開口部として、湾状のワンドを緩傾斜で掘削することで、湿地帯を整備した。

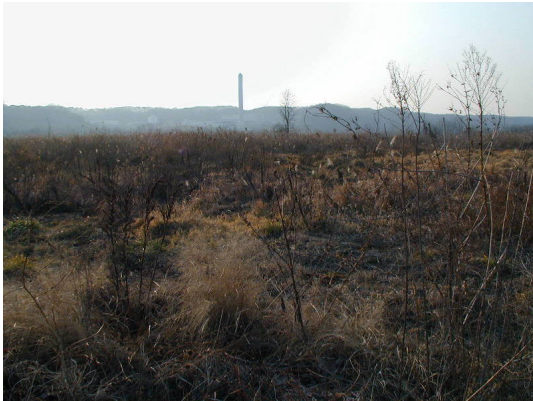
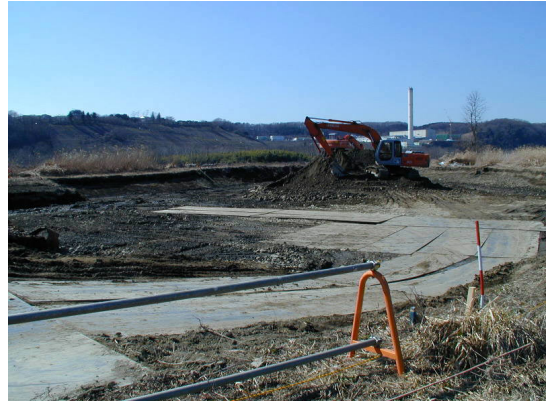
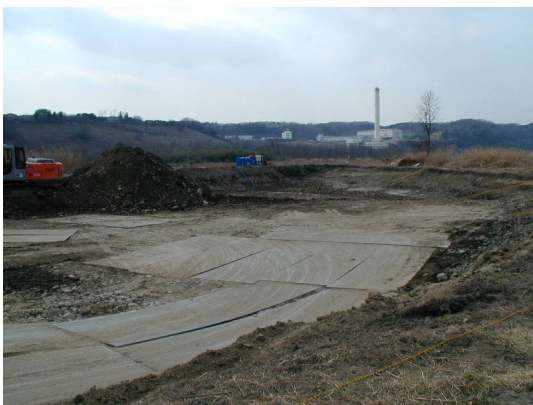
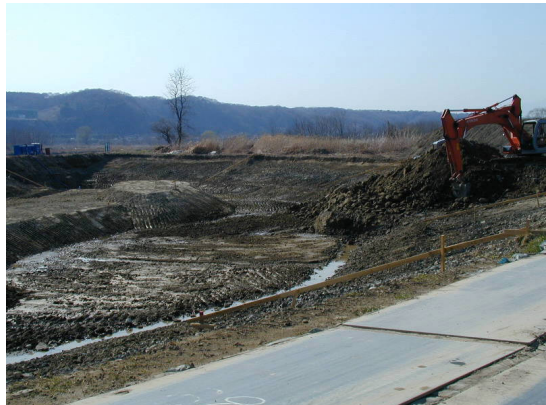
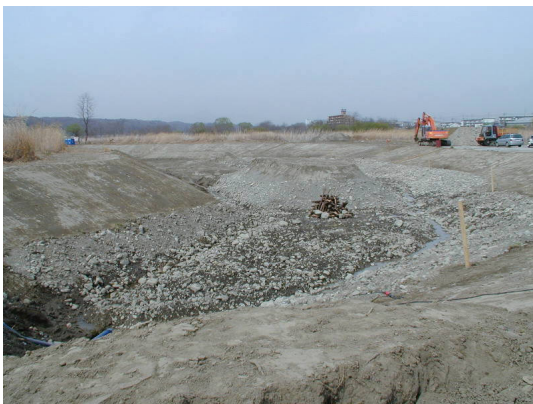
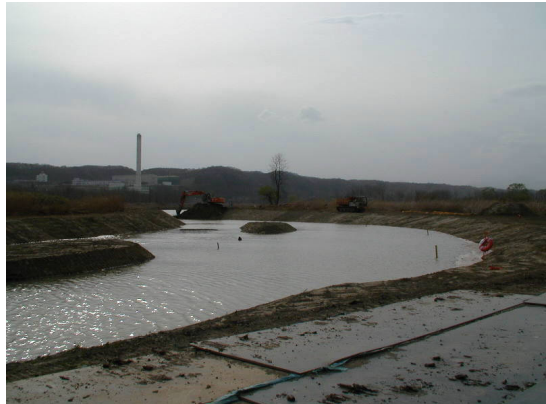
写真1 第1期ワンド造成工事(大池の掘削)の様子

ワンド造成は、2002年1～3月に、第1期の大池のワンドの掘削・整備工事が実施された。写真1に、第1期のワンド造成工事の様子を示す。工事では、まず表土を掘削し、仮置ヤードにストックしておき、さらにその下層部の土砂を掘削して処分した後、表土を盛土し、最後に端部の掘削を行って導水が行われた。

2002年1月14日 工事着工前

2月16日 表土の掘削

2月23日 中間の深さくらいまで掘削

3月9日 掘削ほぼ完了

3月21日午前 ワンドへの通水直前

3月21日午後 ワンドへの通水直後

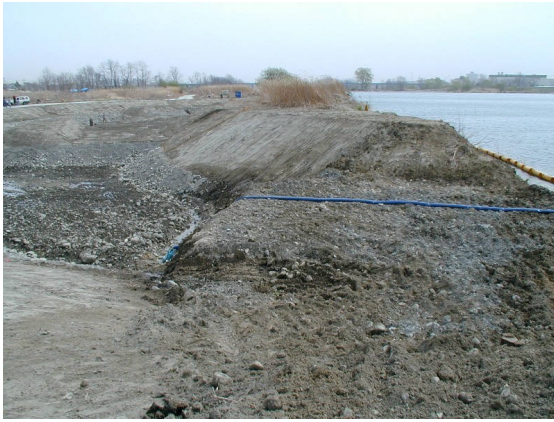
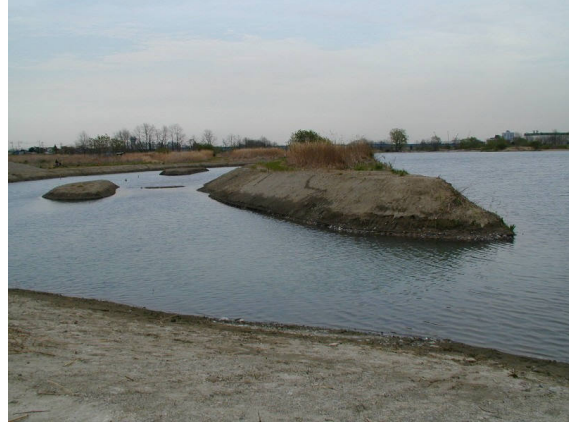
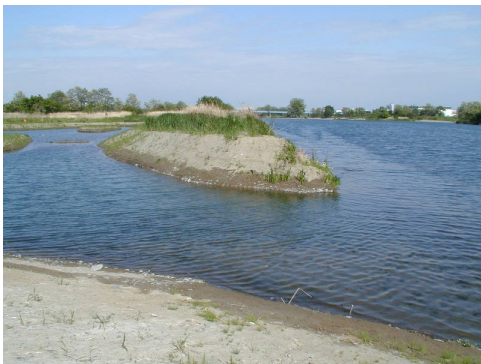
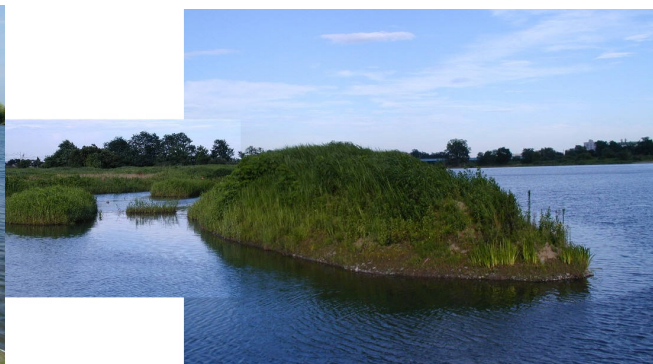
写真2 第1期工事後の大池内中洲の様子

2002年3月21日 通水直前

4月6日

5月6日

7月7日 台風6号による形状変化の直前

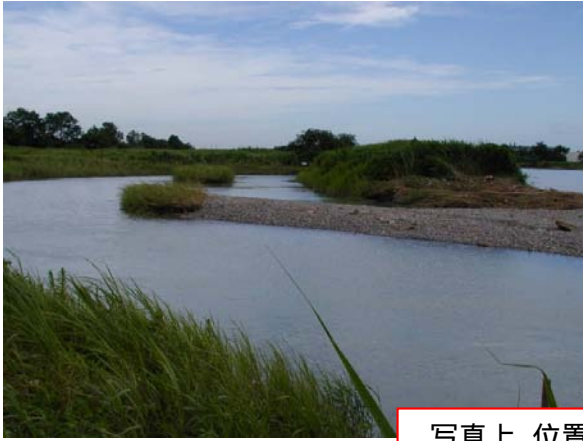
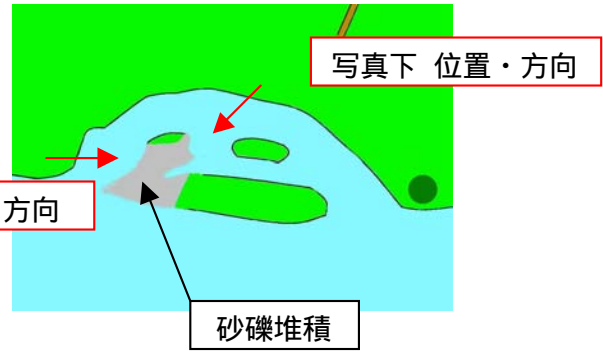
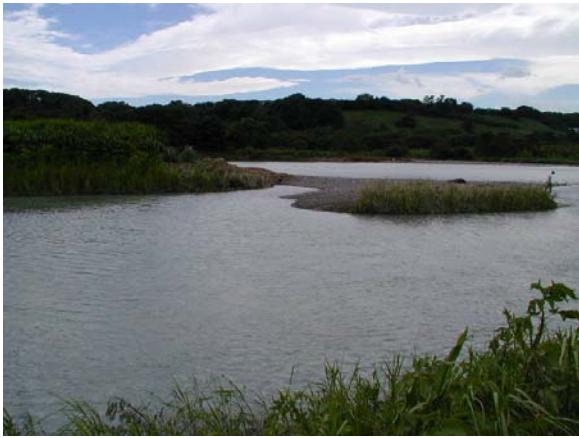
写真3

2002年7月10日から11日にかけての台風6号による増水で、中洲が10m以上削られた。ワンド内の小さな中洲も削られ、上流から運ばれてきた礫が堆積した。

台風6号による増水後の形状変化

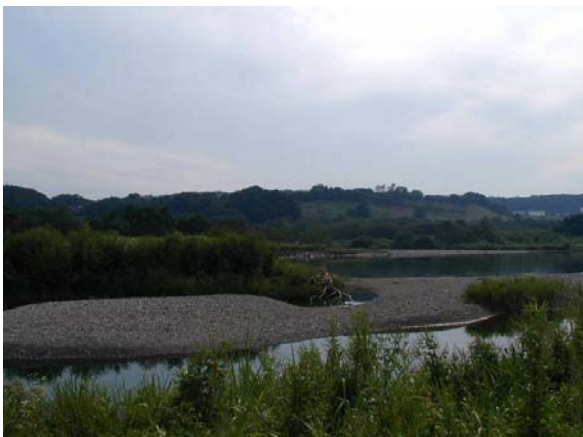
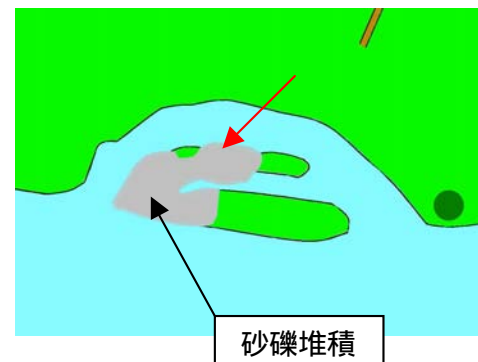
写真4 台風13号による増水後の形状変化

2002年8月19日から20日にかけて、台風13号による増水で、さらに砂礫の堆積がみられた。

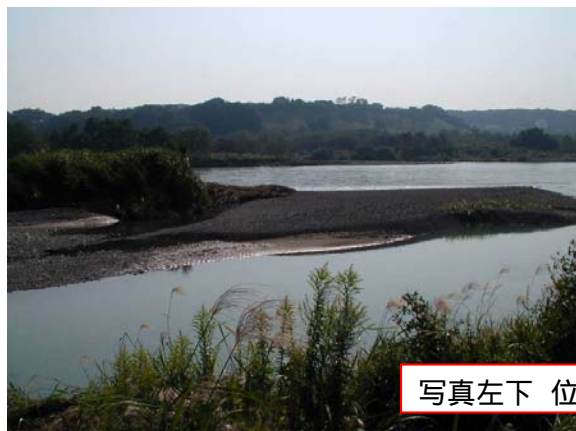
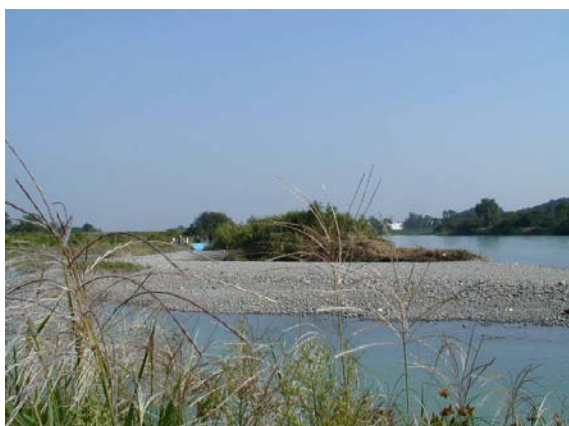
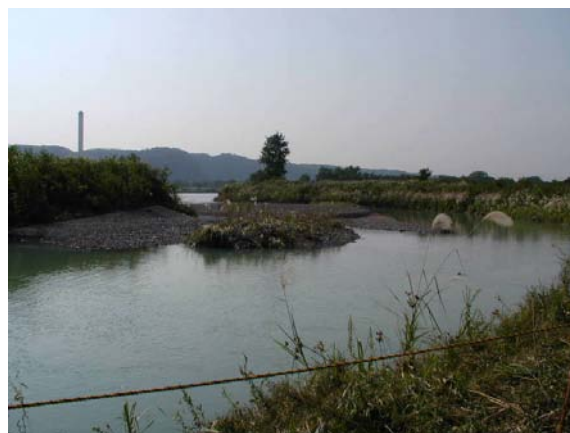
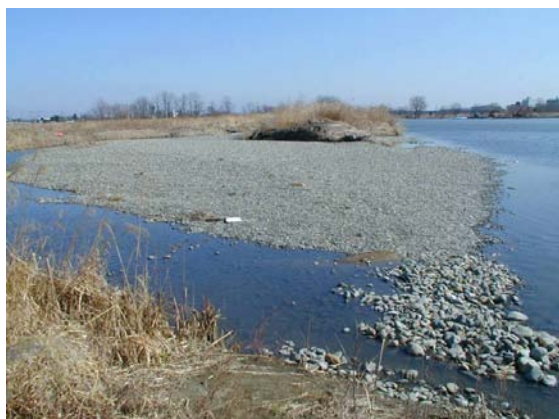
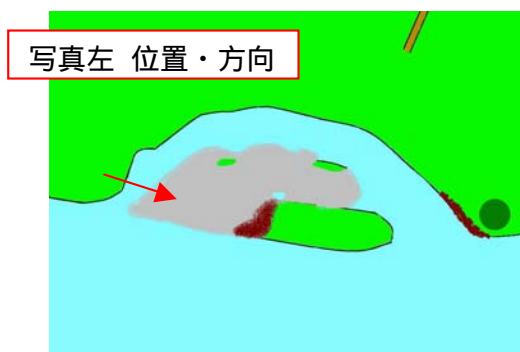
写真 5 台風 21 号による増水後の形状変化

さらに、10月1日から2日にかけての台風21号による増水でもさらに中洲が削られ、砂礫が増加した。

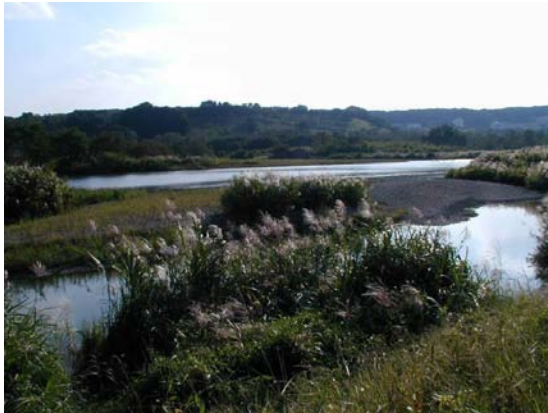
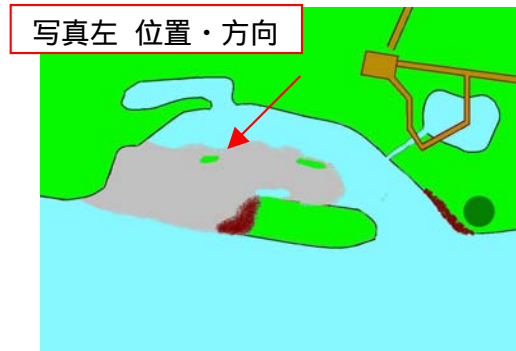
写真6 2003年夏における増水後の形状変化

第2期工事後の2003年の夏においては、8月に台風10号などによる増水のため、さらに砂礫が堆積し、大池上端の入口部が塞がれる状態となった。

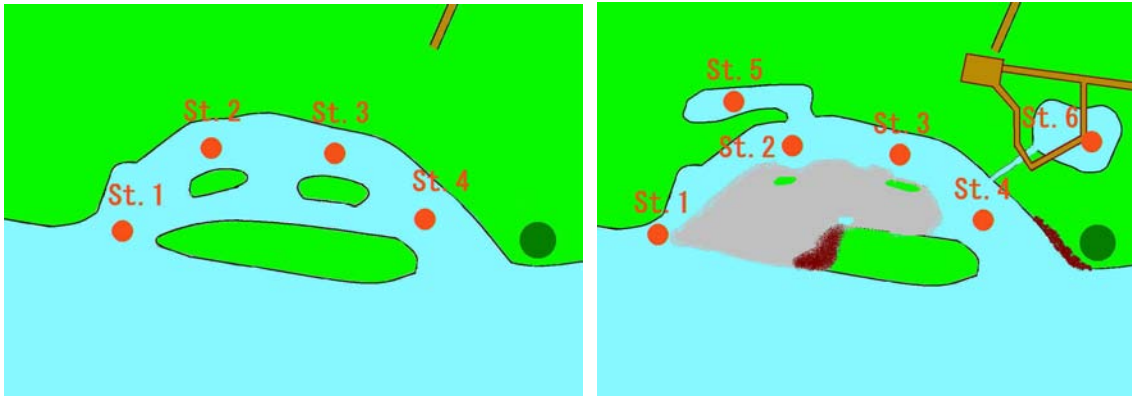
図 4 水質調査地点

2002、2003年度とも、年3回、図4の位置及び日野用水堰をサンプリング箇所として、水質調査を実施した。両年とも、9月の調査において、5箇所の底部の砂泥を採取し、強熱減量を測定した。

St.1～St.5については、国土交通省京浜河川事務所多摩川上流出張所の了解を得て、ゴムボートをワンド内に入れ、両岸からの中央位置において採水した。St.2～St.4については、上層のほか、採水瓶を用いて下層についても採水した。

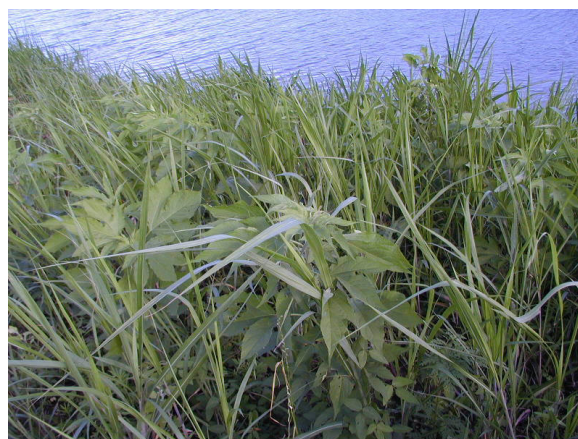
写真7 大池 St.3 付近の状況

大池の周辺は、オギのほか、オオブタクサが優勢となった。

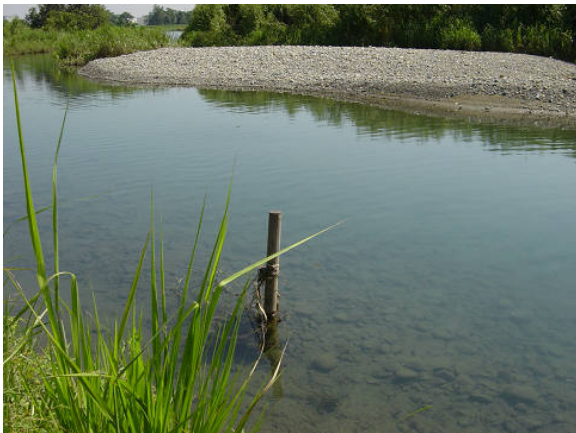
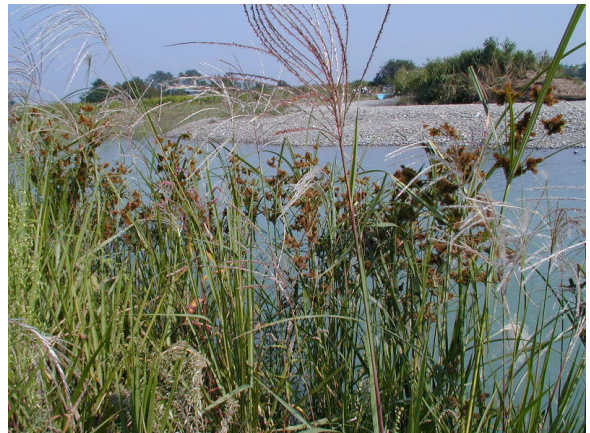
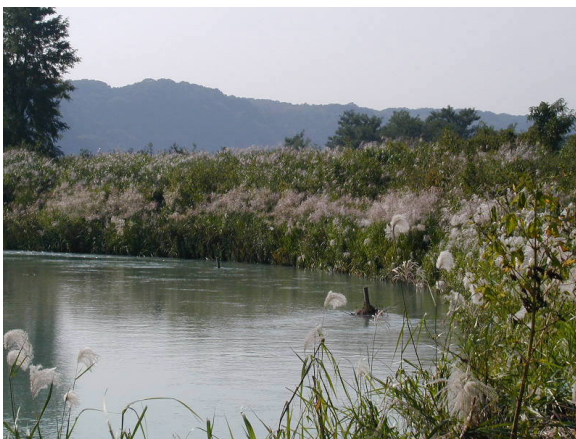
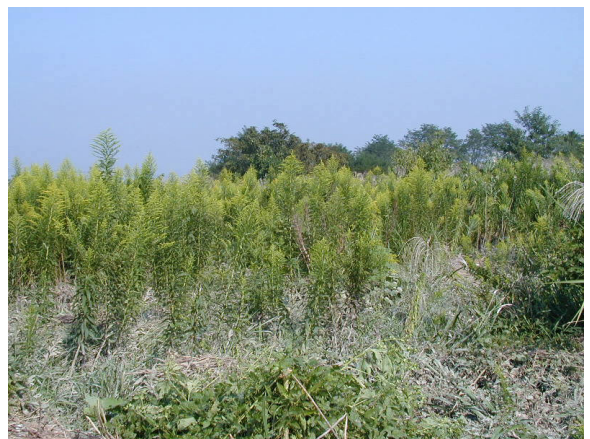
写真8 第1期工事後の大池周辺の状況

大池の水辺周辺は、表土が表れているか、多くは、オギ、オオブタクサなど、水辺以外の低水敷と同様の植生となっていたが、大池の上端部入口(St.1)からSt.2にかけて、ヌマガヤツリの生育が確認できた。

第1期工事において、工事用車両の進入路となっていた箇所には、セイタカアワダチソウの群落があった。

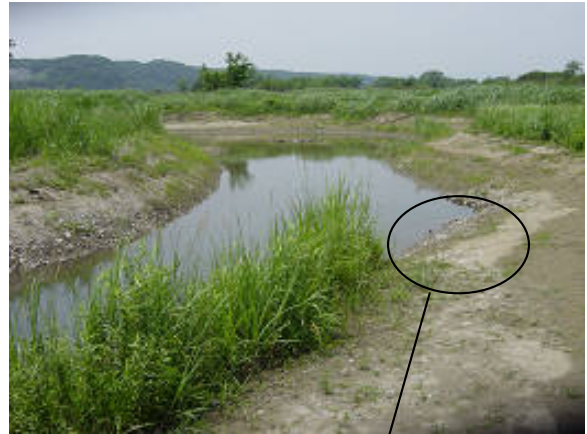
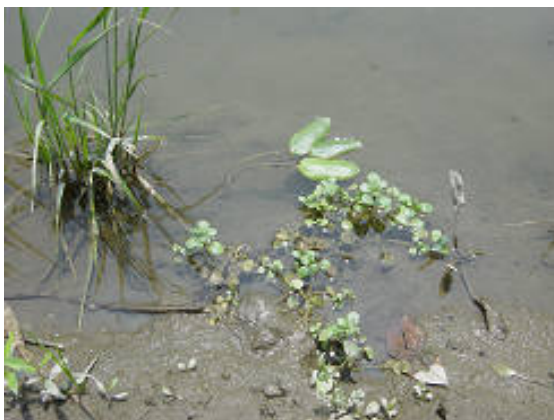
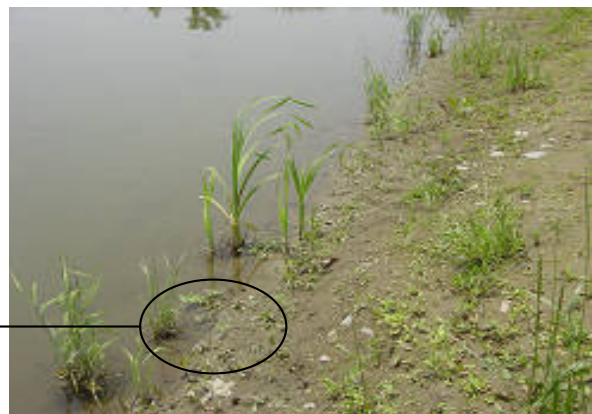
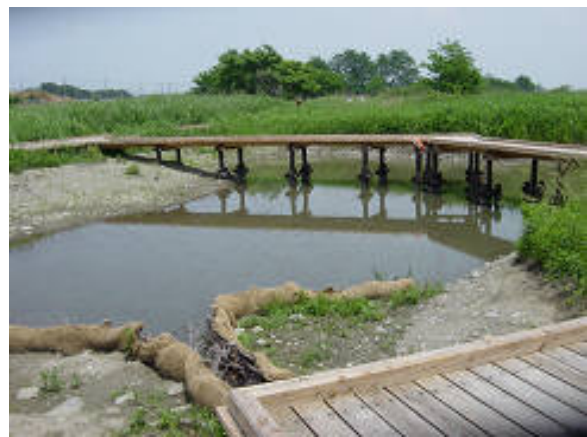
写真9 第2期工事後約3ヶ月の湿地帯及び小池の状況

湿地帯と小池が造成されてから、約3ヶ月程経過し、湿地帯周辺の水際では、抽水性や浮遊性、沈水性の植物の生育の兆候が見られた。

ヒロムシロ科? 他の浮遊性植物の生育状況

水際にはガマ類が生え始めた

水中にも藻が生え始めた

以前からこうした植物の種子や根は漂着していたと考えられるが、流れが比較的早く水深の変動の激しい大池では生育まで至らなかったものと考えられる。しかし、流れがほとんど無く、水深の浅い湿地帯内の状況がこれらの植物の生育に適していたため、造成から約3ヶ月で、抽水性、浮遊性、沈水性植物がこのような生育している。

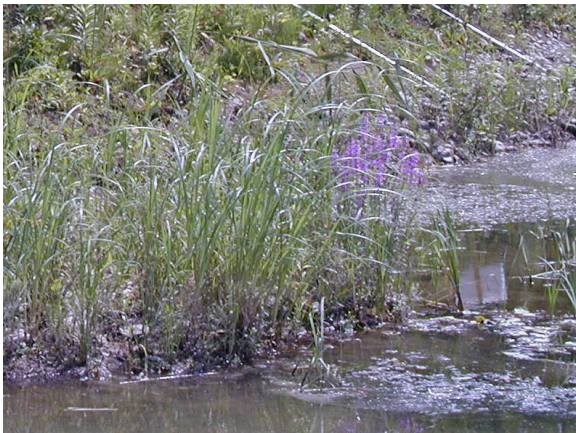
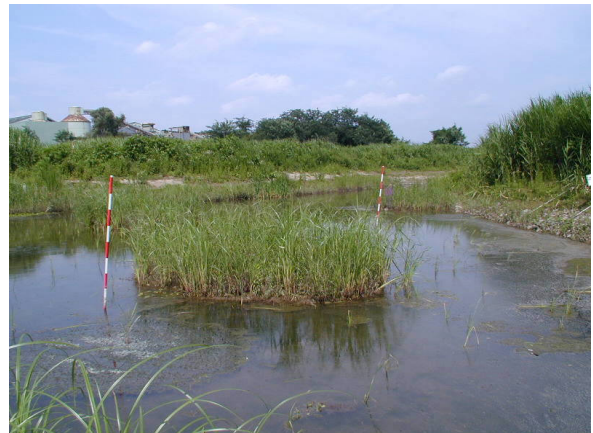
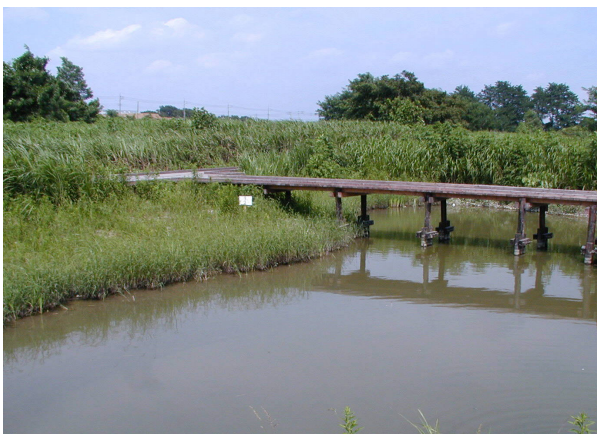
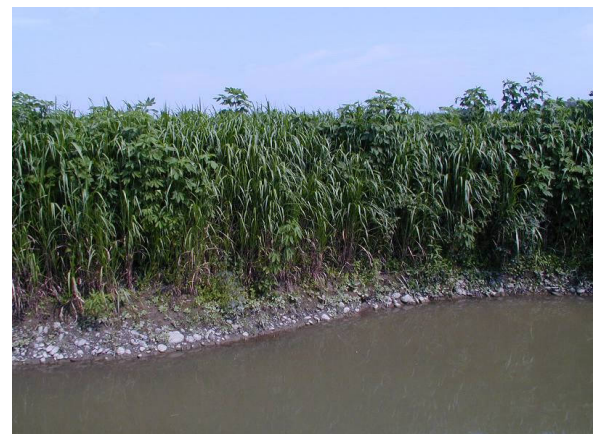
写真10 第2期工事後約4ヶ月の湿地帯及び小池の状況

湿地帯では、エゾミソハギと思われる薄紫の花がみられた。

小池の周辺は、オギ、オオブタクサ、アレチウリなどが中心の植生であった。

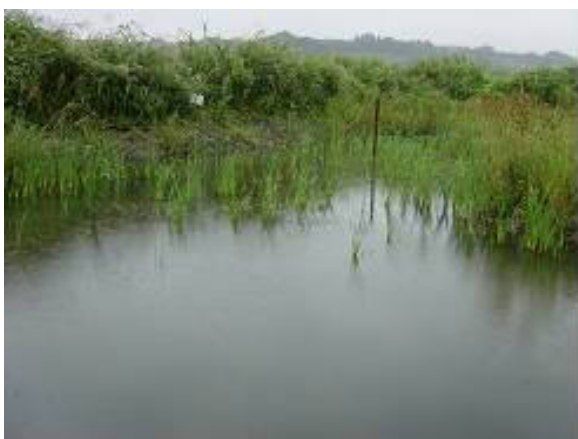
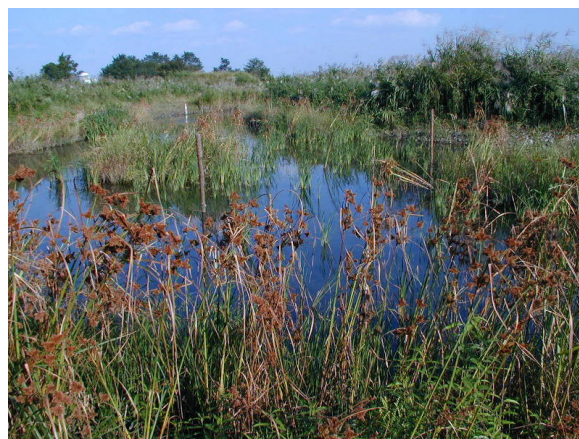
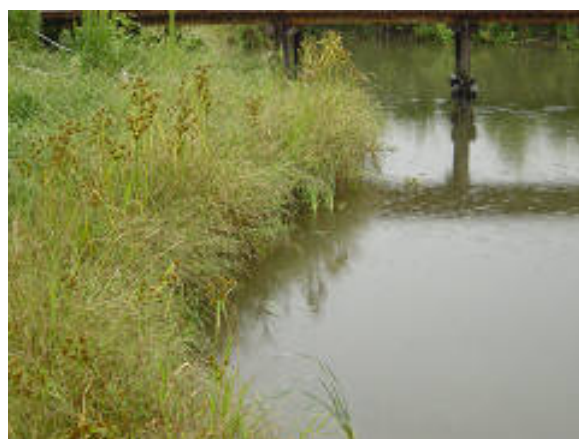
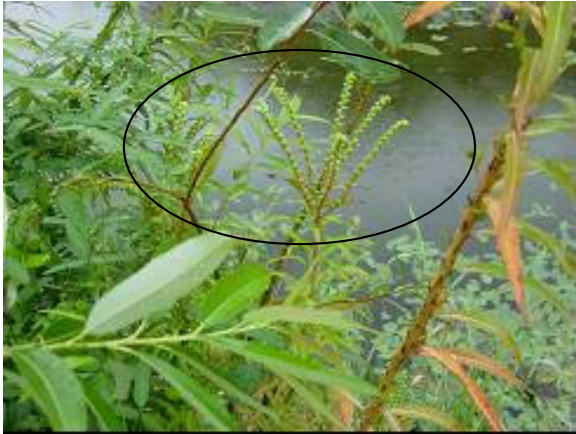
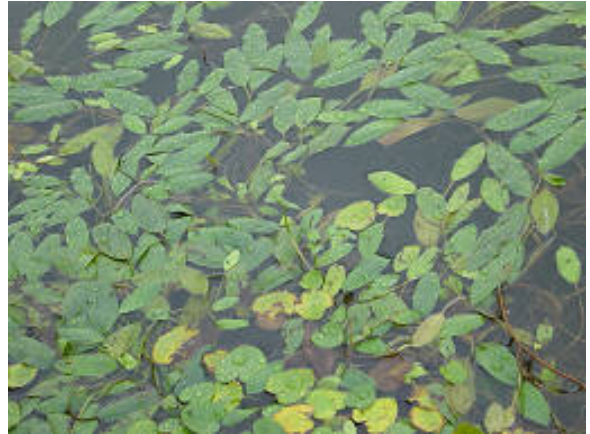
写真 11 第 2 期工事後約 6 ヶ月の湿地帯、湿地帯入口付近及び小池の状況

湿地帯と小池が造成されてから、約6ヶ月程経過し、湿地帯と小池の水際には、抽水性植物が多く見られるようになった。特に湿地帯の最も奥の方では、一面にガマ類やヌマガヤツリが繁殖している。小池でも、ヌマガヤツリが生育していた。

また、湿地帯の入口付近には、多摩川沿いでも少なくなったタコノアシが生育していた。タコノアシの生育は湿地帯の入口付近以外でも、湿地帯水際に数カ所において確認している。

また、大池から湿地までの水域では、ヒルムシロと思われる種やそれ以外の浮き草類が生育し、水中では、オオカナダモと思われる藻類が繁殖していた。この他、湿地帯の入口付近には抽水性植物のフトイが生育場所を広げつつあるなど、大池から湿地帯にかけての植物相は春から夏にかけて急速に多様化していた。
