多摩川河床に発達する「牛群地形」の形成と
保護に関する研究

多摩川河床に発達する「牛群地形」の形成と保護に関する研究

徳竹真人 若林優子

(研究助成・一般研究 VOL. 27-NO. 162)

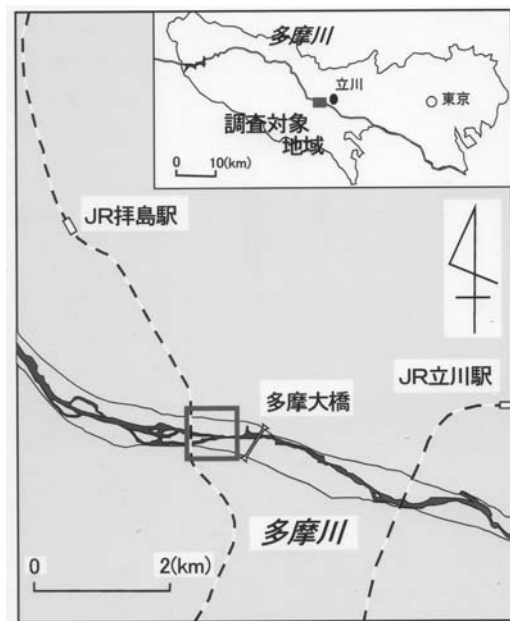
調査位置図

「牛群地形」という呼称は、小泉武栄が本研究域の地形を「多摩川の流れがいくつにも分かれ、その間を牛の背のような形の細長い高まりが長く伸びていて、一見すると牛の群が泳いでいるようにも見えます。この地形は世界的に見てもあまり例がなく、たいへん珍しいものですが、特に呼び名もないので、仮に『牛群地形』と呼ぶことにしたいと思います」と1998年に「多摩のあゆみ」の中で記述しているのでその呼称を踏襲した。下図には位置図を示し、左には「牛群地形」の写真を示した。

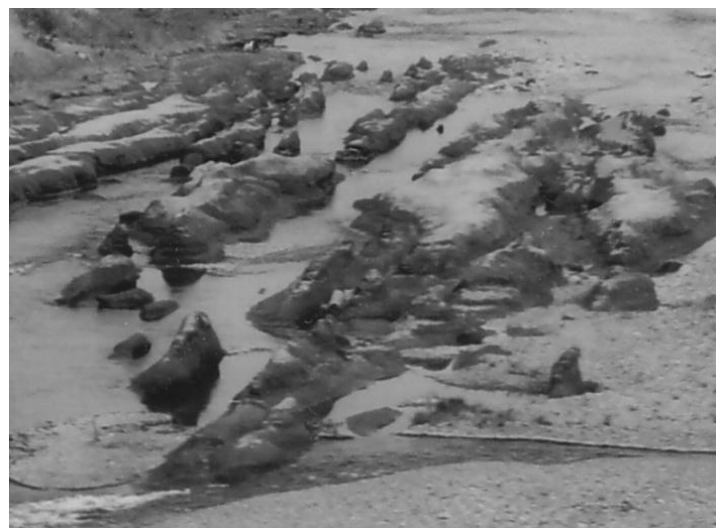
上流側から見た「牛群地形」 (2000年4月撮影)

「牛群地形」は、第四紀更新世に堆積した平山砂層に発達する、比高 4m, 最大幅 16m, 最大長 170m (2001 年 8 月現在) のシルト質砂からなる畝状の高まりが、流路方向に数列並んでいる (写真参照)。

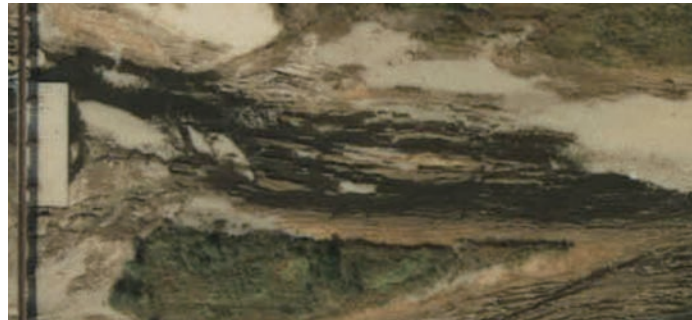
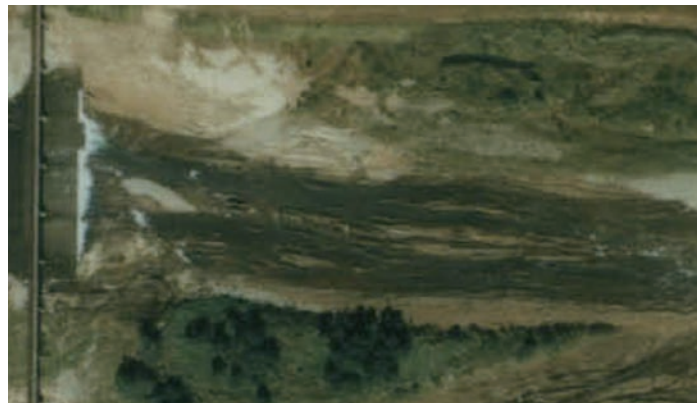
写真 2.1 「牛群地形」の経年変化状況

1960 年以降の「牛群地形」の成長過程は 1961 年～1997 年に国土地理院が撮影した空中写真の判読によった。写真判読にあたりスケールは八高線橋脚間距離 20.00m に基づいた。空中写真によると 1984 年までは河床全体に密に「牛群地形」が発達して、年を追う毎に僅かに「牛群地形」の幅が縮小していることが判別される。写真 2.1 には経年変化を示す代表的な写真を示す。

1974年撮影 「牛群地形」が河床全体に広がっている。

1984年撮影 「牛群地形」の数が少なくなっている。

1989年撮影 増水しているが大きな変化は認められない。

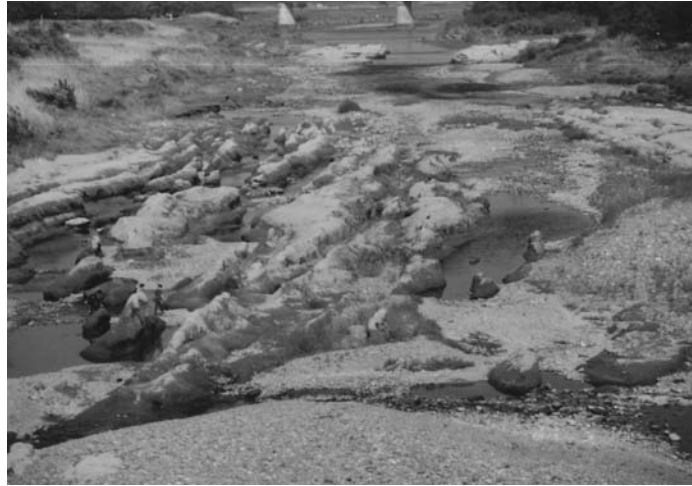
写真 2.2 増水前状況 (2000 年 5 月撮影)

2001年9月11日の台風15号と同年10月18日の台風21号は、「かつてない規模で（聞き取り調査）」「牛群地形」を損壊した。損壊の程度は、水平方向の節理が発達した「牛群」の島でも水平方向の節理が発達していると、幅2m、比高1.5m、長さ18mほどでも流されて、その残骸すら発見できなかった。垂直方向の節理が発達していた「牛群地形」もブロック状に切断されて掃流した。「牛群地形」を構成する中小の「島」の多くは跡形もなく流失した。河道の北半分は約1mの層厚で河床礫に埋没したが、2002年の夏頃までには概ね再度掃流され、河道はほぼ台風前の形状に戻った。写真2.2～3には台風前後の河床状況を示した。

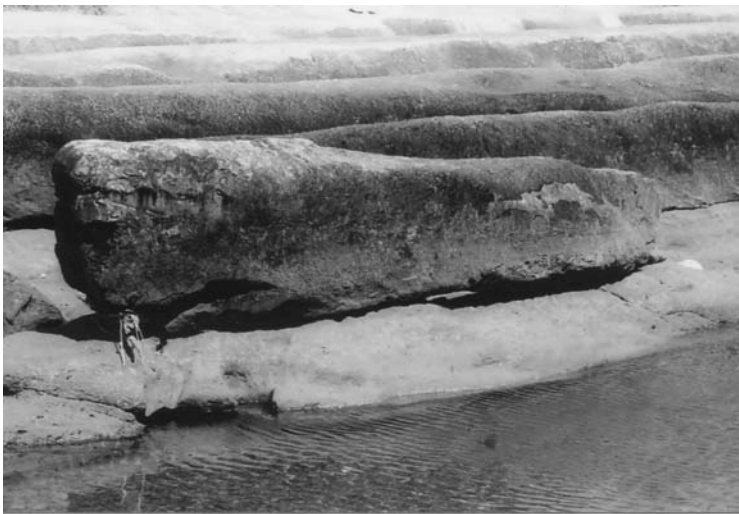
写真 3.1 間隙が大きな層理面を持つ「牛群地形」

「牛群地形」の地質構造は層理面が N10～15E， 5N 程度で緩く北に傾斜しながら非常に緩い褶曲を呈している。層理面は「牛群地形」を挟む両側の水頭差が 0.4m 前後ある場合があり，層理面を通して河川水が低位側に流れている。このためこれらの層理面では幅 5m ほどの「牛群地形」でも細粒分の流失が行われ，著しい所では反対側を見通すこともできる（写真 3.1 参照）。

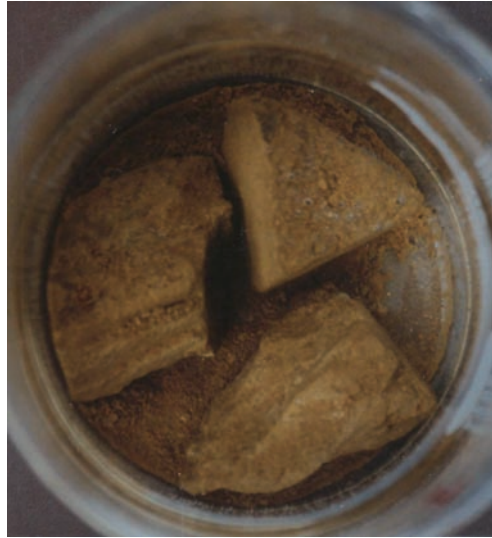
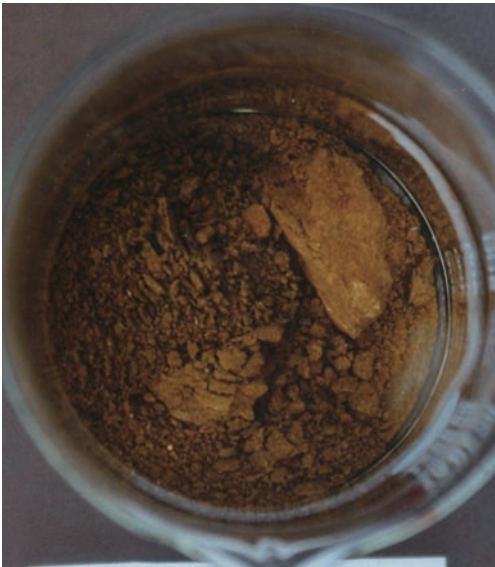
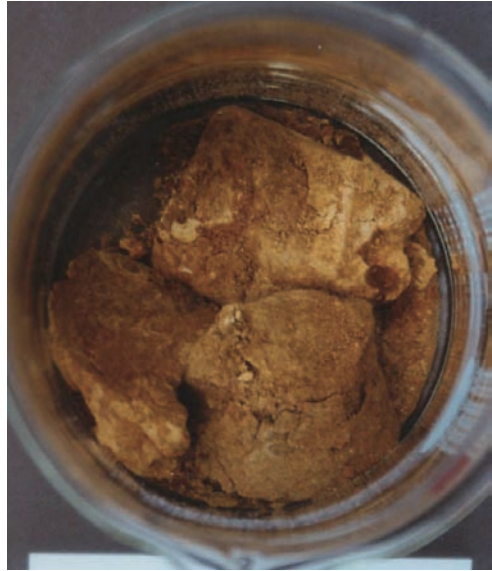
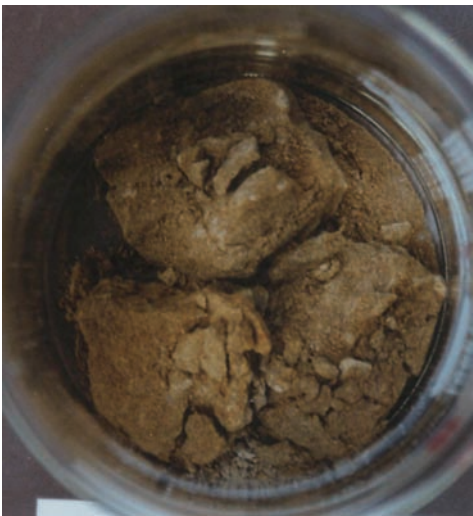
写真 3.2 浸水崩壊試験結果記録写真

試料 No.1	試料 No.2
試料 No.3	試料 No.4
試料 No.5

この原因は、台風 15,21 号で「牛群地形」が大きく浸食されたため、新たに露出した地盤にヘヤークラックが発達して剥離したためと考えられる。このような現象を生じさせるものとしては、上載荷重の除去によるリバウンドや膨潤性粘土鉱物の膨潤等が考えられるが、上載荷重案は、最も荷重が大きな最下部の測点でも 36～37 kPa 程度 ($18.15 \sim 18.56 \text{ kN/m}^3 \times 2 \text{ m}$) でしかない。膨潤性粘土鉱物が新たに形成された面を崩壊させるには、相当の混入量や混入率が必要だが、浸水崩壊試験では「牛群地形」を形成している全ての試料が 1～3 に評価され、膨潤性粘土鉱物が有意量混入している可能性は極めて小さい。さらに X 線分析試験の試料作成と同様の基準で、60℃で炉乾燥した後乳鉢ですりつぶした試料を試験管に入れた後注水して、膨潤の有無を確認したが膨潤は認められなかった。

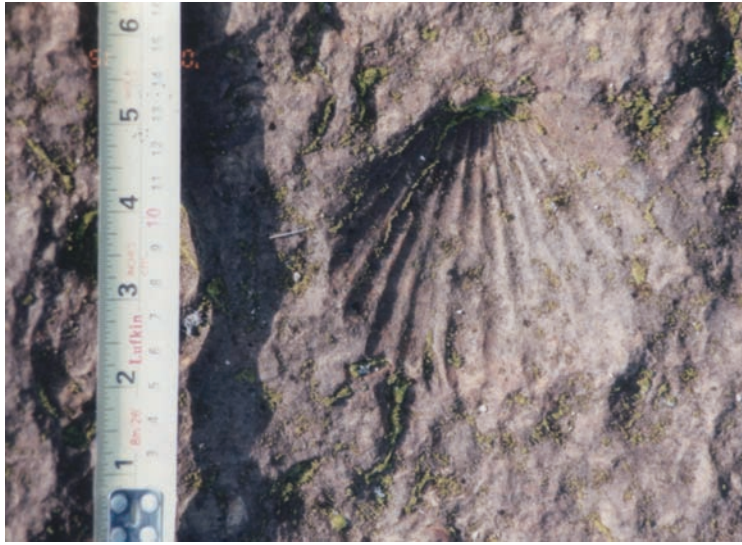
写真 3.3 アコヤガイ化石
(スケールはインチ)

本研究域には 1961 年 8 月にアキシマクジラの全身骨格が発見，発掘されたほか，粘土化したフジツボと思われる貝化石や巻き貝化石，アコヤガイ等の貝化石が多産している。また，鹿の枝角や肋骨状の化石が多数露出している他，材化石としてはセコイヤ類が産出している。

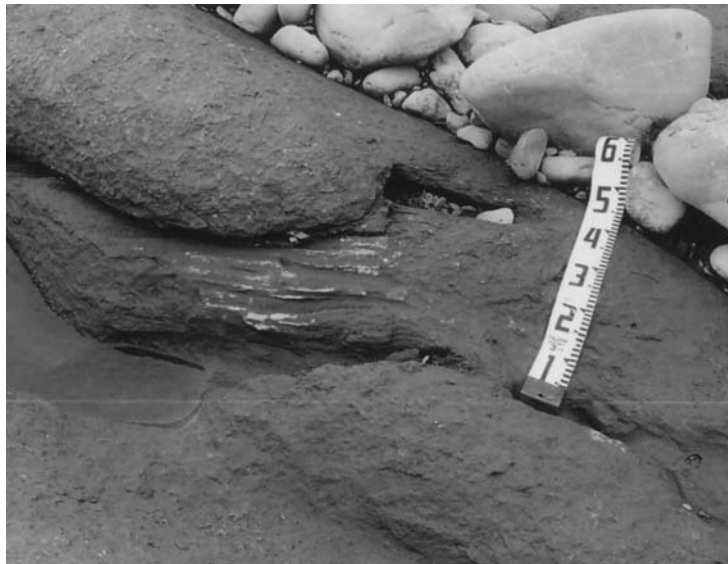
写真 3.4 材化石産出状況

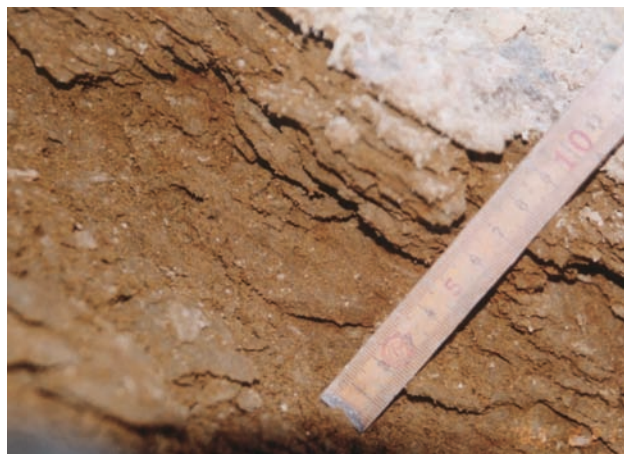
凍結融解について、冬季の地盤には写真 5.2.1 に示すような「互煎餅」状を呈する凍結した土砂が霜柱で支えられて層をなしている。南面では凍結していた「互煎餅」状の土砂が昼頃までには融解して崩落するが、北面では日照がないため、気温が十分に上昇する午後になってから「互煎餅」状の土砂が崩落することがある。「互煎餅」状に凍結した土砂は、写真 5.2.1 に示すように層状を呈した状態で夏まで続き、地盤を緩ませて地盤強度を低下させている。このため降雨強度が強いときには、特に「牛群地形」の頂部では雨滴により削孔浸食されたり、強風時には土砂が吹き飛ばされて風食されている。

写真 5.2.1 凍結した「牛群地形」の表層断面。

以上から斜面の向きによるN,S面の浸食量比差は, 台風前後に関わりなくN面がS面より概ね1.5倍ほど卓越している。N面が卓越するのは凍結融解量が多いことに起因している。前述したとおりS面では日中音を立てて「互煎餅」状の土砂が川に落ちている。このようにS面では凍結融解を繰り返すが, 日照で地盤が暖められるので地盤が凍上し始めるまでN面より時間がかかり, 凍上量が少ないと考えられる。このことは実際にS面の地盤を掘っても顕著な「互煎餅」状の地盤は観察されなかったことと整合する。

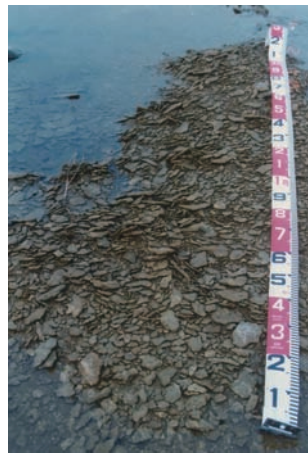
写真 5.2.2 凍結融解で消滅した「牛群地形」の島「互状煎餅」が残った。
