八王子（浅川水系）市内の用水路の通水システムと水利用形態の実態調査および、保全、活用にむけた可能性の研究

2008年

須藤 訓平  
多摩美術大学 環境デザイン学科 研究員

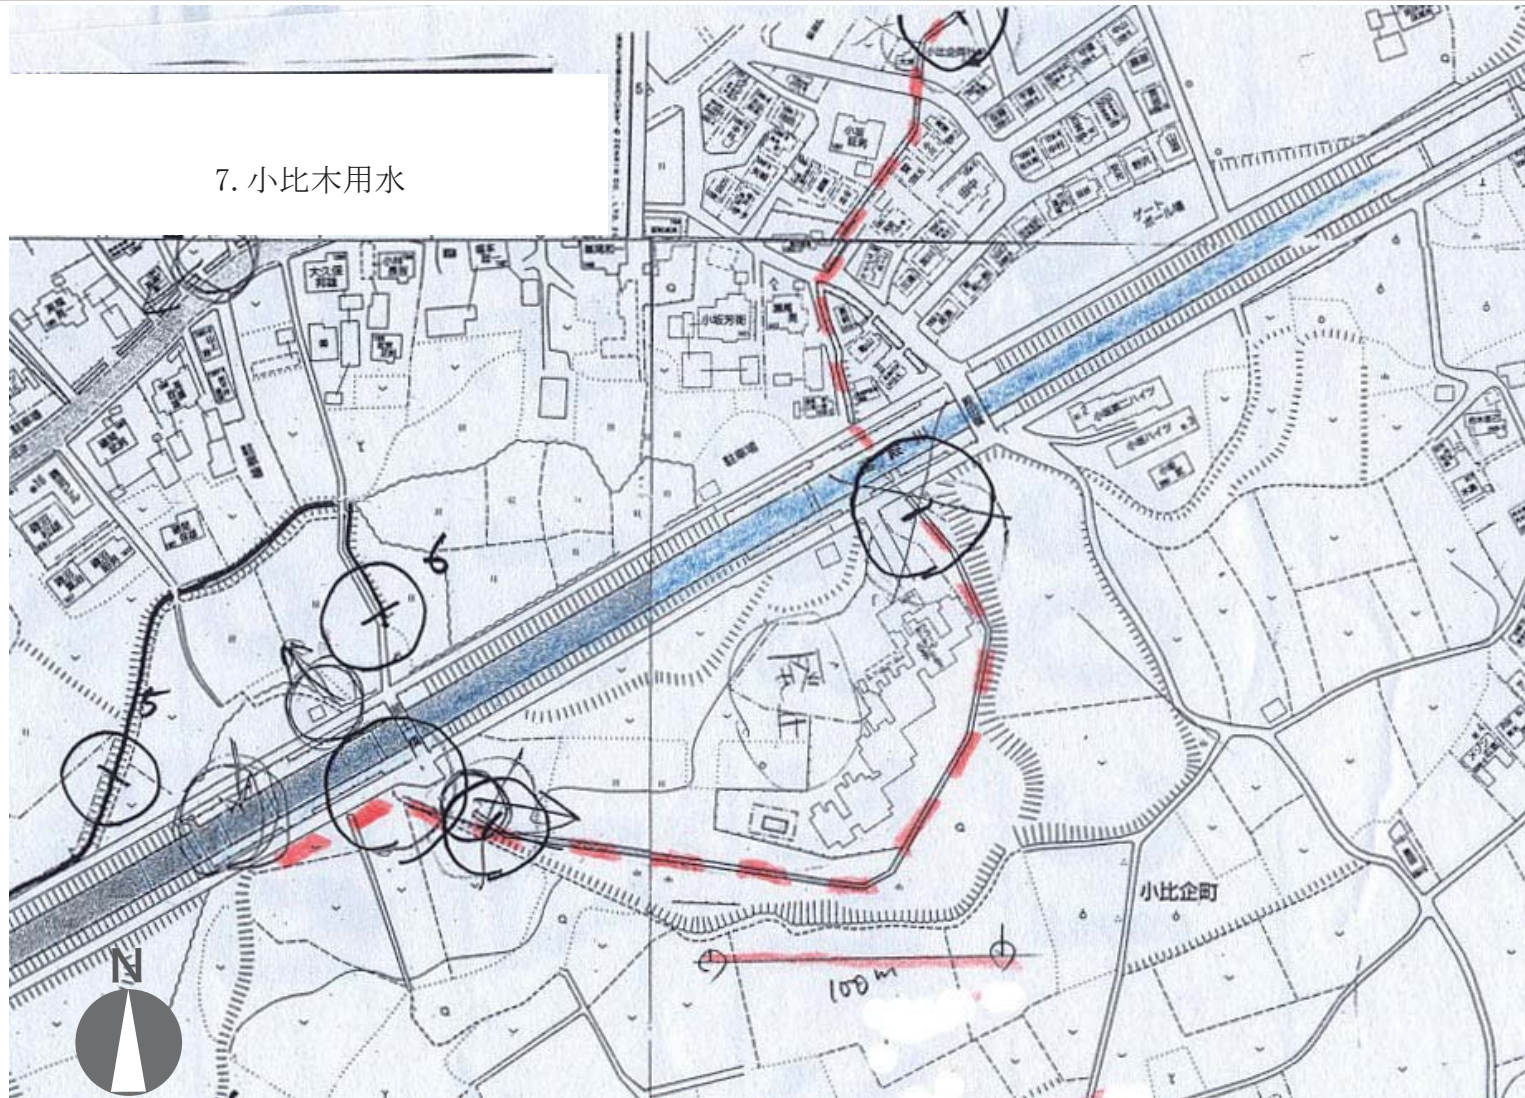
7. 小比木用水

取水施設なし。水路の形状は不明確。

- ・ 渡部研究室がS53年頃調査した頃は小比企用水は存在していたが、今日は市からは廃止されたと聞いた。現状がどうなっているかを確認する調査を行ったが取水施設はみあたらなかった。地図上では各土橋上流約10m近辺に過去においてはさんざいていたと思われたので周辺写真を撮り、添付した。

- ・ 水路は残っていたが立ち入り禁止になっていた。その下流には集合住宅が近接して建てられている。
