多摩川流域の里山にトウキョウサンショウウオの 産卵地を復活させるための調査・研究

飛弾 紀子
青梅カエル池プロジェクト

調査・試験研究の実施内容および成果に関する報告書(1)

(研究助成・一般研究VOL. 36—NO. 212)

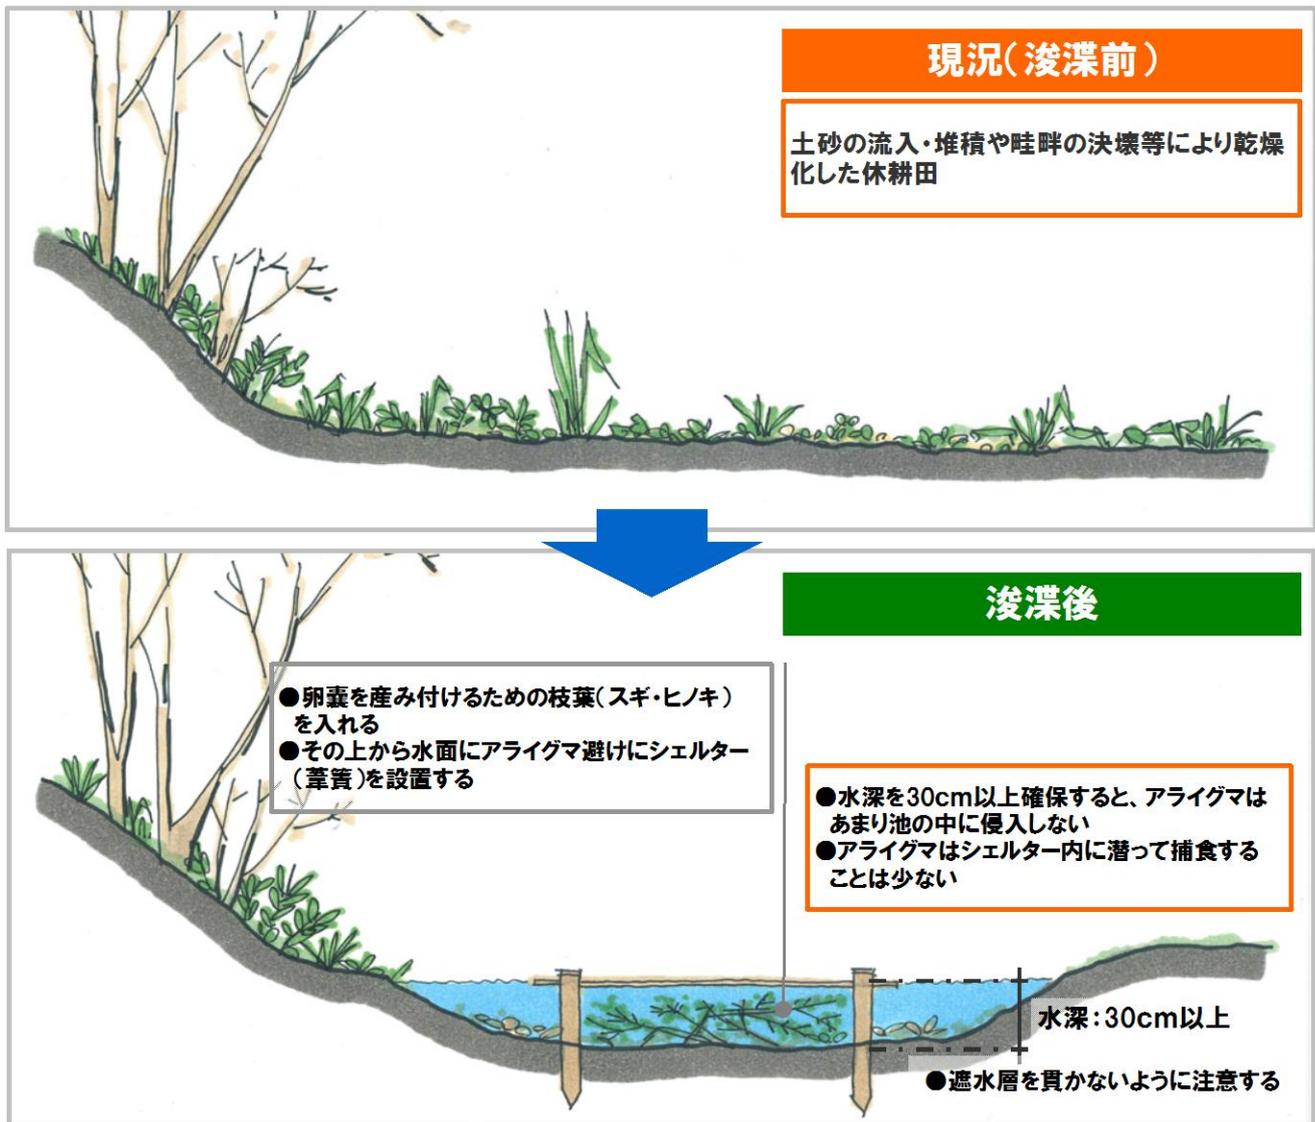
図 5-1 浚渫のイメージ

カエル池の浚渫(両生類の繁殖環境の保全・再生・創出)は、土砂の流入・堆積や畦畔の決壊等により乾燥化した休耕田を浚渫し、安定した水場環境を創出した。

2006年から2013年の8年間で6か所のカエル池を創出し、その拡大と水深の維持を行った。

浚渫は、遮水層を貫かないように注意しながら、水深30cm以上を確保することで、アライグマが池内に入りづらくするように努めた。

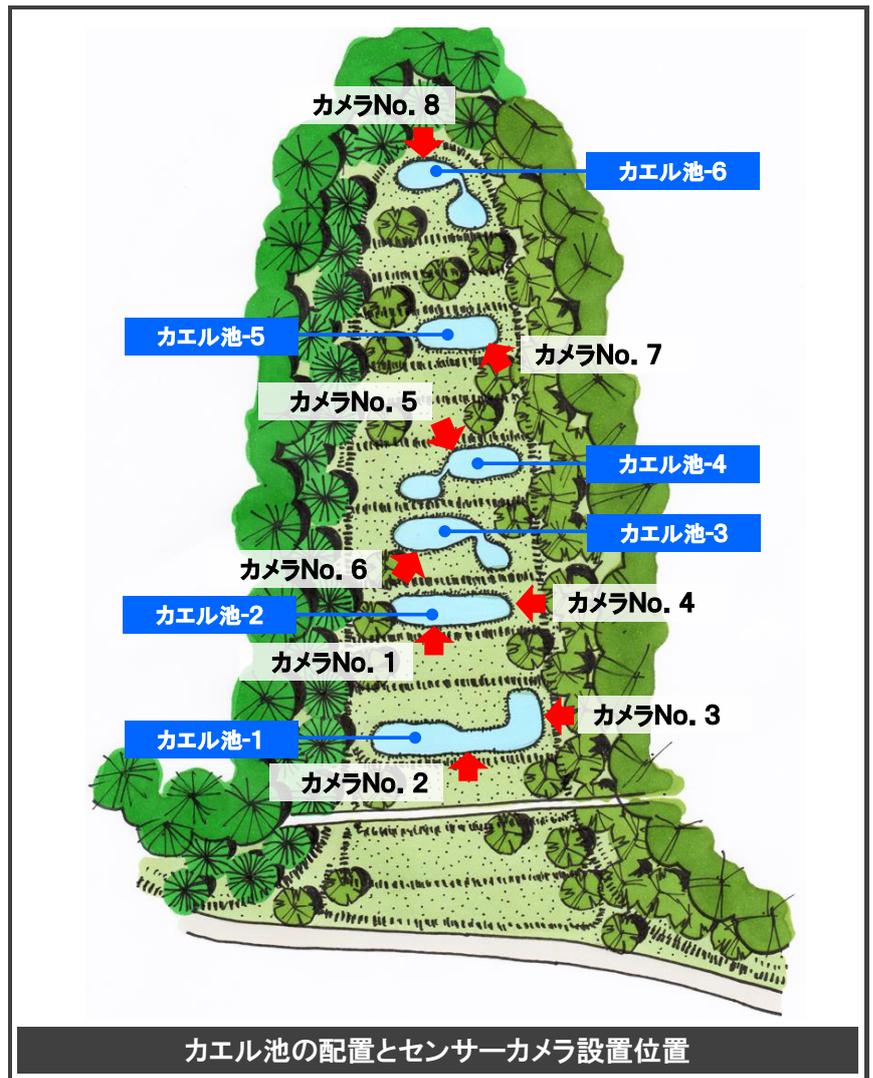
図 5-2 センサー付き自動カメラの設置位置

センサー付き自動カメラは、6か所のカエル池に対して8基のカメラを設置し、カエル池を利用する動物を把握した。

センサー付き自動カメラの画像確認から、8科10種の哺乳類と2科3種の鳥類（猛禽類）がカエル池を利用していた。

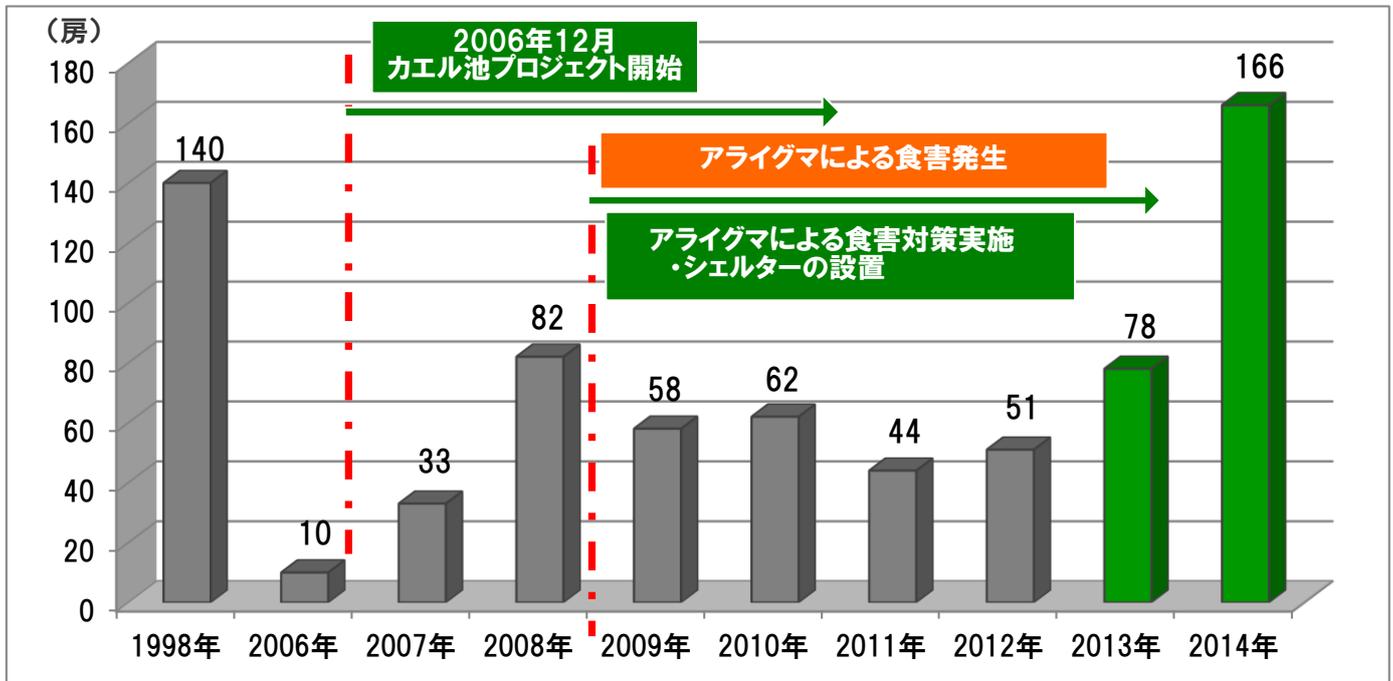
トウキョウサンショウウオ卵嚢数の推移

トウキョウサンショウウオの卵嚢数は、2012年の51房から2013年は78房と約1.5倍、2014年は166房と約3倍強となったことから、カエル池の浚渫(両生類の繁殖環境の保全・再生・創出)とシェルターの設置効果は認められた。

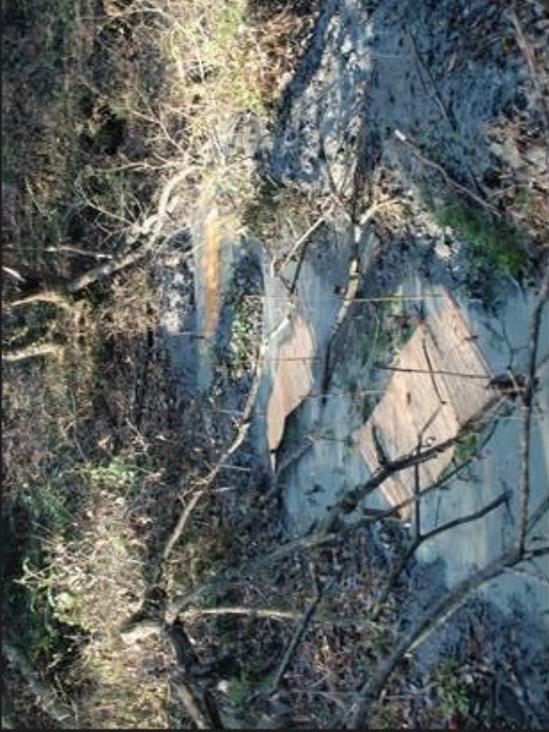
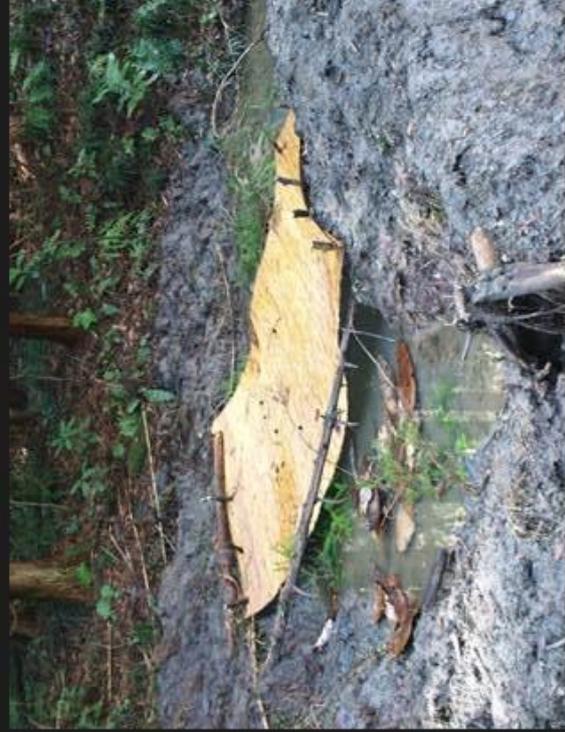
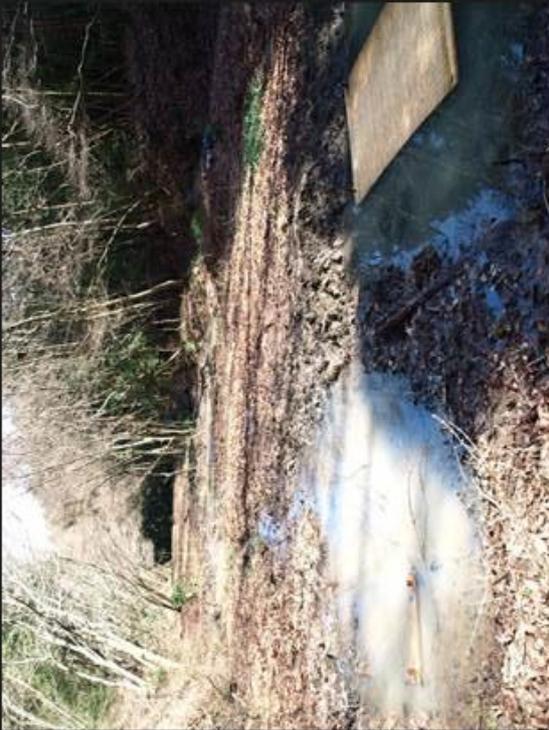
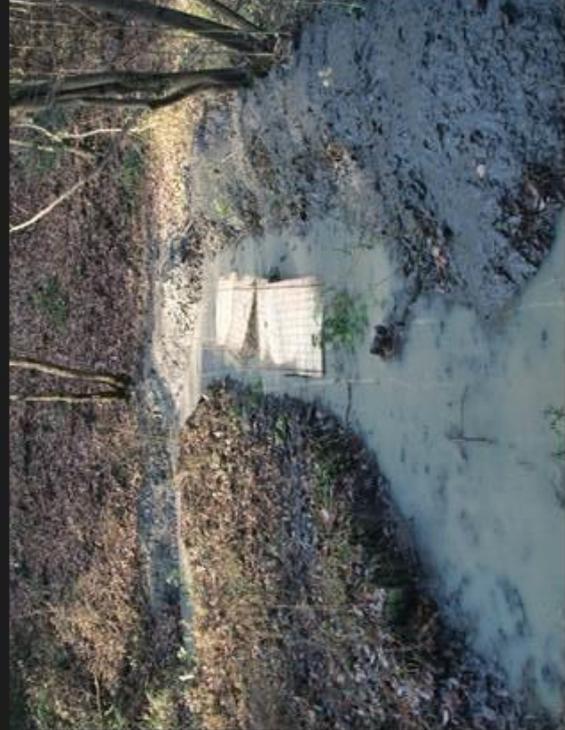
モミヤスギの枝葉を入れ、その上からシェルターを設置する

自然素材の竹と葦簣を組合せ、水面に浮く様加工してカエル池の中央部に設置した。

シェルター内にはトウキョウサンショウウオが卵囊を産み付けるためのスギやモミの枝葉を入れた。

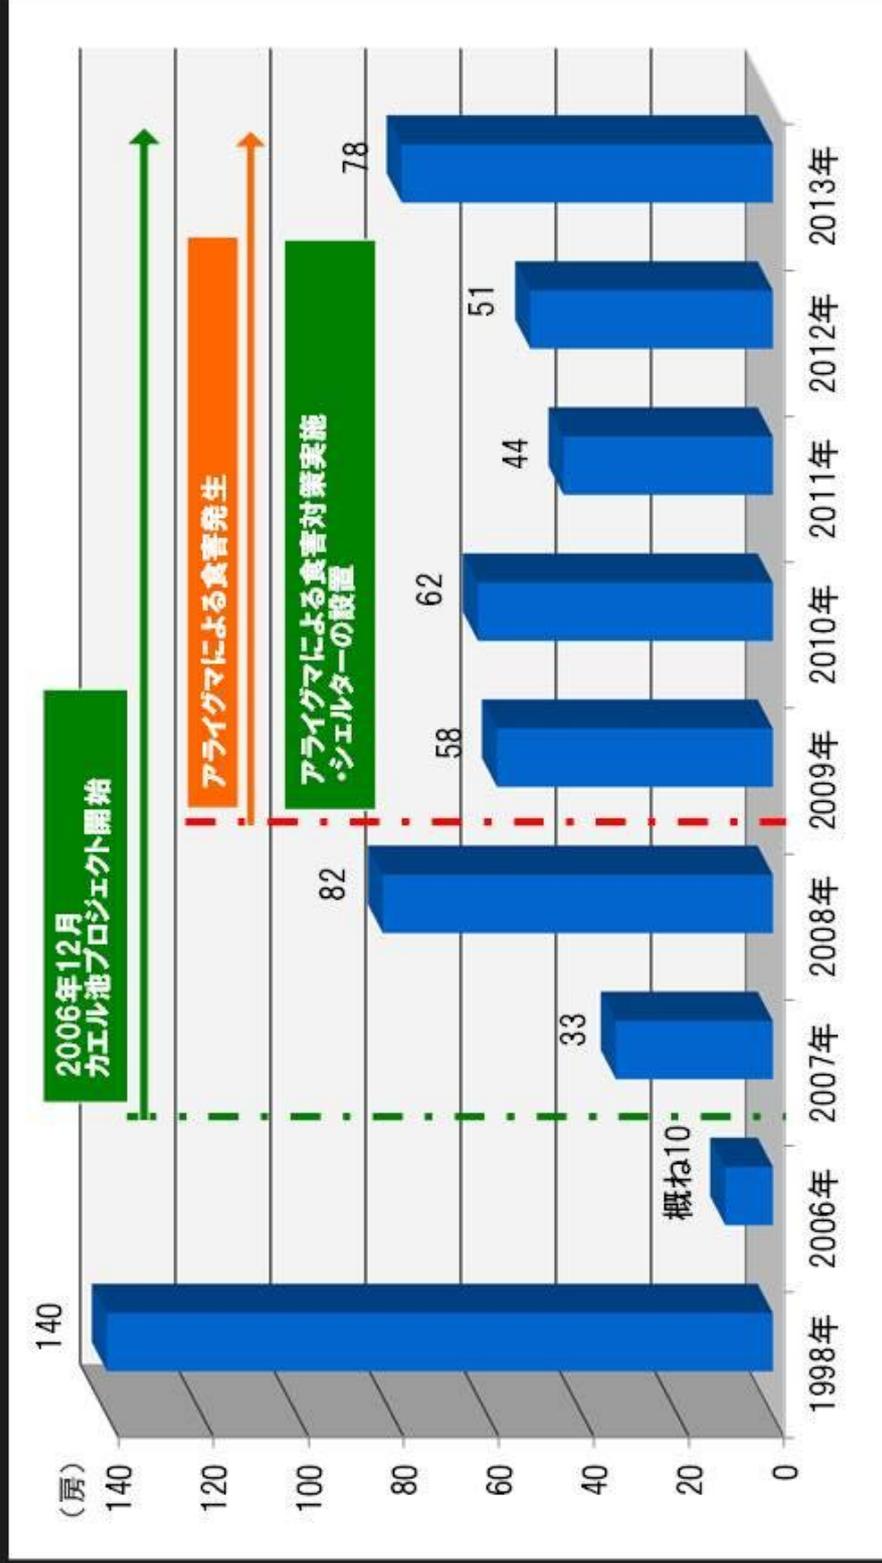
トウキョウサンシヨウウオ産卵数の推移

※カエル池プロジェクト実施前はカエルの産卵は確認されませんが、現在ではヤマアカガエル、ニホンアカガエル、アズマヒキガエル、モリアオガエルが産卵するようになりました。
