淡彩スケッチで表現する多摩川流域の  
地質地形遺産の特徴とその発表方法

淡彩スケッチで表現する多摩川流域の地質地形遺産の特徴とその発表方法

## —「立川断層 ほんとうにあるのか？」—

スケッチ地盤工学者 工博 野尻明美

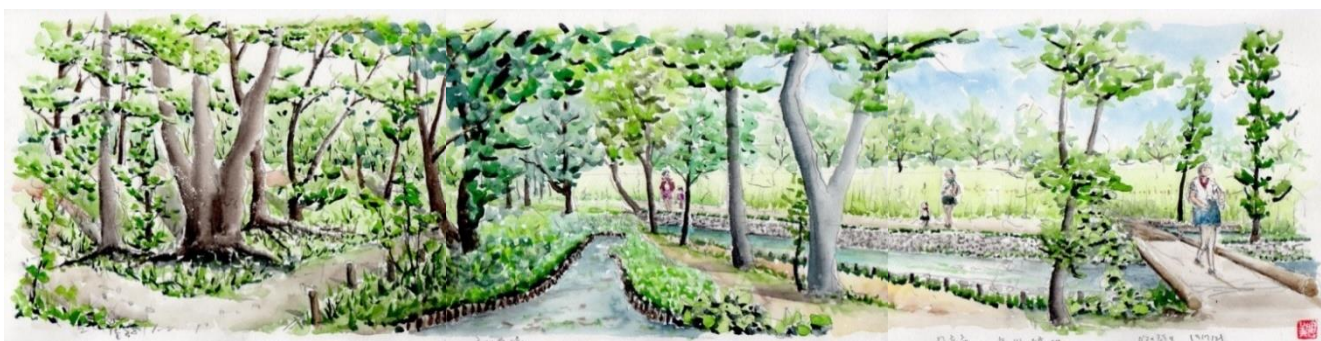
矢川緑地にて

左端は立川断層での撓曲崖と言われている崖。しかし、この崖は河岸段丘の特徴である崖線から大量の湧水があり、右から流れる矢川に合流している。

しかし、その崖は河岸段丘特有の「ハケ」となっており豊かな湧水の矢川緑地公園である。立川断層での撓曲崖であるとの地震学者の説明は到底納得できない。

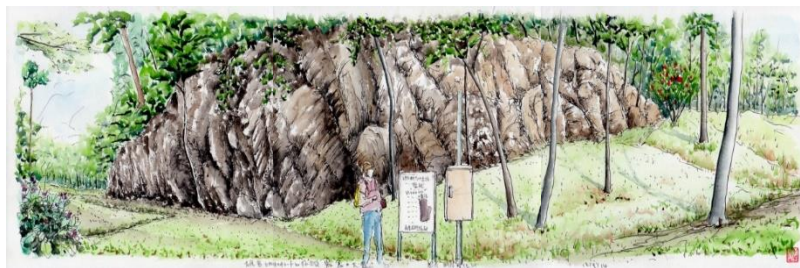
本文 11 p

立川断層北の端にある大岩。地震の予兆を捉えようと精密な計測が続いている。

立川断層の最北端は青梅市の岩蔵温泉の山の中にある「岩蔵大岩」であるとの説もある。この岩が断層で持ち上げられたと言われている。立川活断層の初動をとらえようとして、産総研では画面中央にある記録装置と地中に埋め込まれている精密な測定器が備え付けられている。

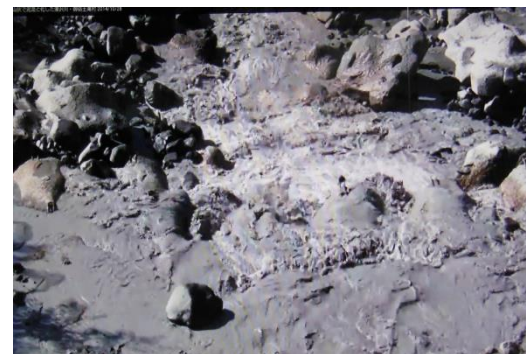
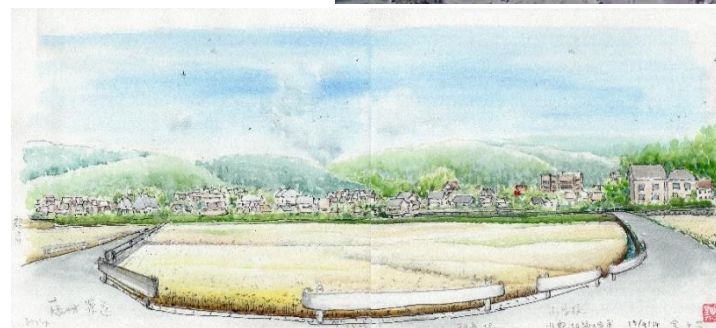
画面中央の雲のところは笹仁田峠。今井田圃の右半分の

緑の段差のあるところが立川断層で隆起したと言われている崖線。

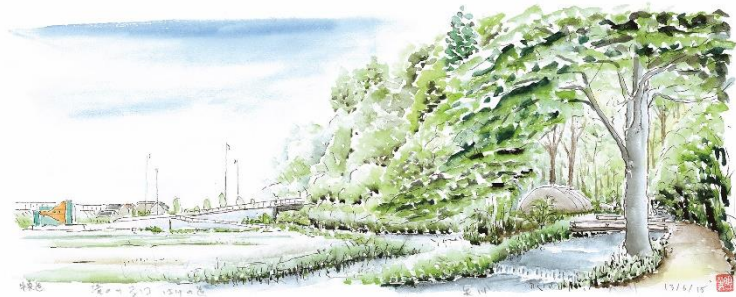
本文 86p

しかし、この崖を滝乃川学園キャンパス内から見ると左右の丘の高さは同じであり湧水がある。すなわち、地質学的には典型的な開析谷。断層での隆起ではない。

多摩川の沖積平野に出る地点は滝乃川学園のキャンパスで矢川の左岸の隆起が立川断層であると主張している。

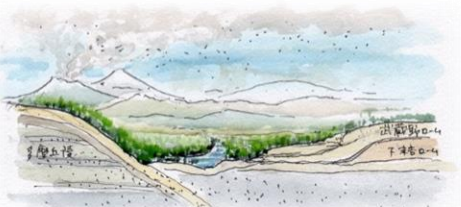
海退によって陸地化した下末吉面の上に3万年前武蔵野ロームが降り積もる。多摩川により台地の先端部分は洗掘され河岸段丘ができる

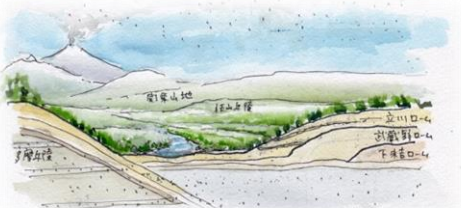
1万年前にはさらにその上に富士山からの火山灰である立川ローム層が降り積もり現在の形になる。多摩川の沖積地層である立川市青柳地区と狭山丘陵の北側の不老川の流域には青柳ロームが降り積もっている。

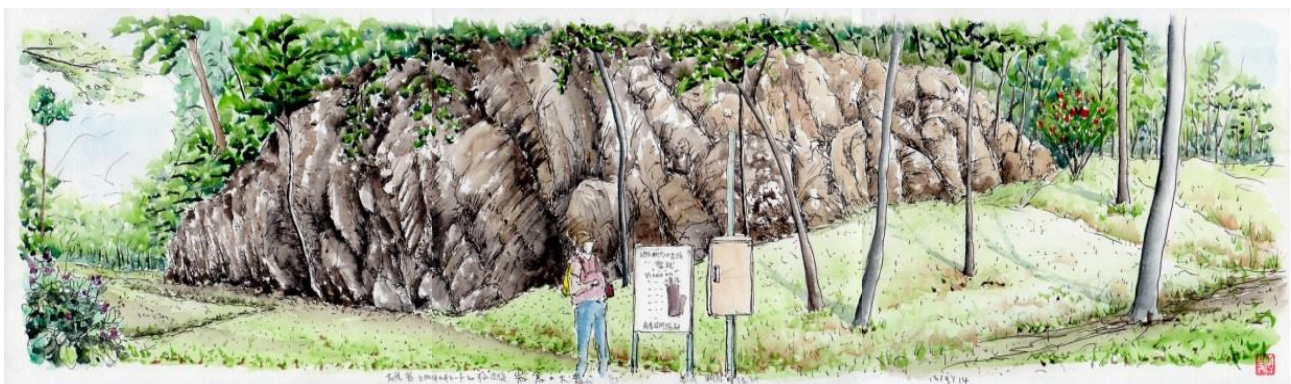
岩蔵大岩

精密変位計傾斜計測定器とその記録計

しかし、15pの地図に示すようにその西に続いている青梅丘陵ハイキングコース内にはいわゆるカツレンフェルトと呼ばれる石灰岩の溶け残りの岩がごろごろしており、このスケッチはその中央部付近にある辛垣城址のもので同じようにも見える。ということで、この岩蔵大岩は断層で持ち上がったというのは説得力に欠ける。

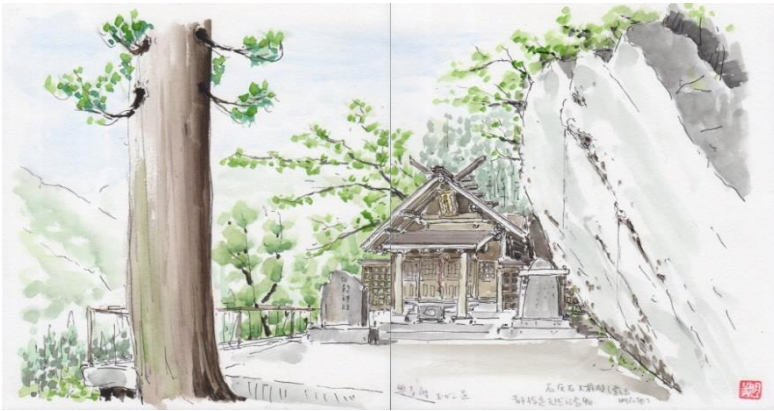
奥多摩むかし道 白髭神社の石灰岩断層の露頭

一方、奥多摩むかし道の間付近の白髭神社はこのように石灰岩の断層が露頭している。この表面をよく見ると鉛直方向にこすられた傷跡がついており、はっきりと動いた証拠を見ることができ、これは断層。しかし、地震を起こすアクティブなものではなく、多摩川の侵食による滑りで発生したパッシブな断層のように思われる。

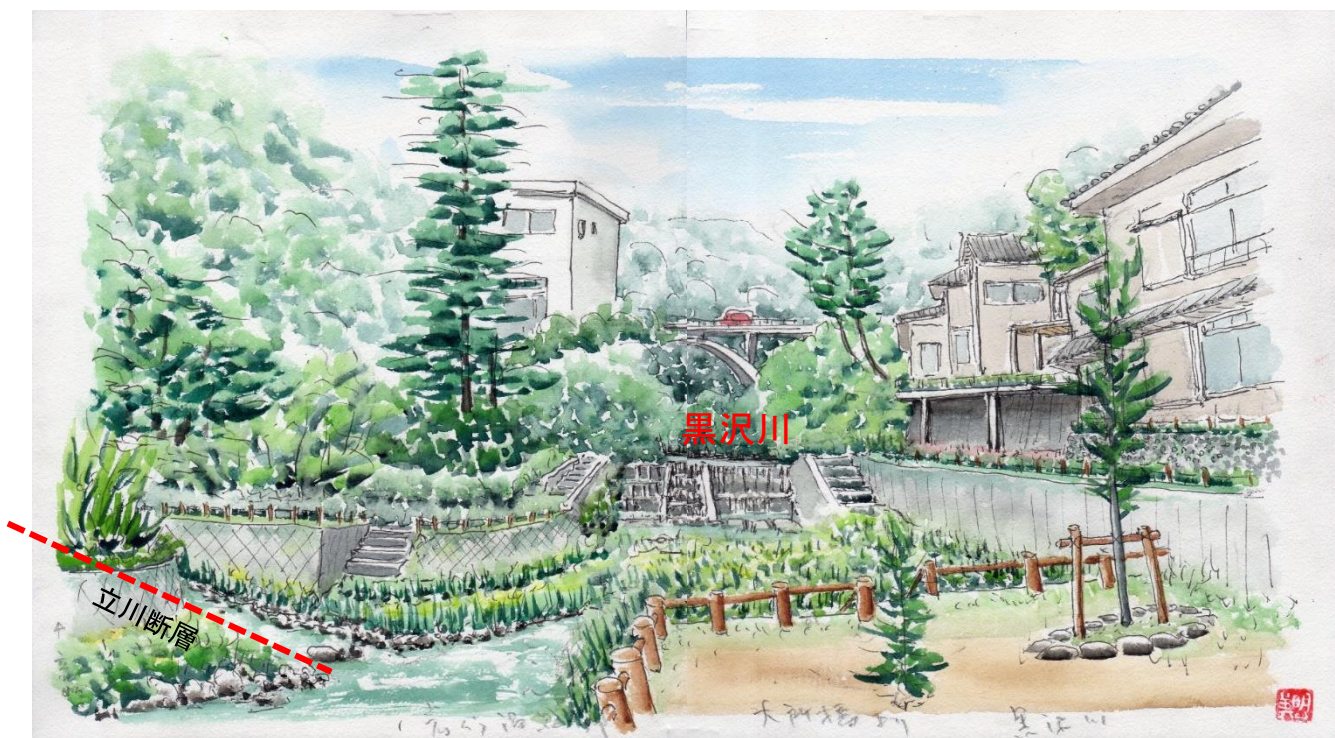
#### 岩蔵温泉郷

13p地質図によると、この付近から左の川沿いに立川断層が走るとされている。正面の滝は立川断層ではない。立川断層は下流側（画面の手前側）が隆起するとされているので、黒沢川の滝は逆。左から合流する小川の手前の左岸に立川断層は走っているとされている。

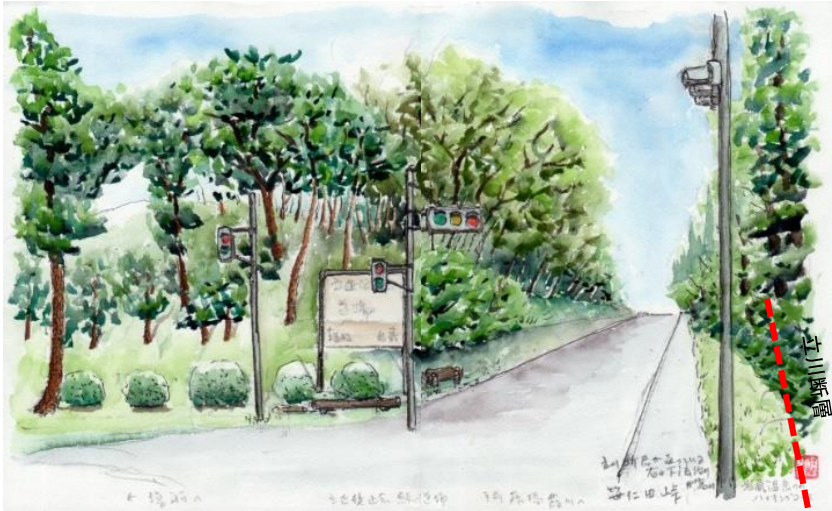
笹仁田峠は下のスケッチようになっており、ほとんど人工的な切通しで断層による隆起の跡を見つけることはできない。岩倉街道の右側の方が高いような気がするが、これが立川断層による隆起であるとされている。この峠を越えると前ページの地図に示したように、岩倉街道は岩倉温泉の開析谷を通る。画面左方向は天寧寺、塩船観音方面、奥は岩蔵温泉方面。

加治丘陵内の笹仁田峠。ここから立川断層が始まると主張する学者もいる。崖面に生えている樹木は数100年という老木ではなく、せいぜい樹齢100年程度である。すなわち岩蔵街道造成に際し新しく植えられたもの。

しかし、地質図にもあるように岩蔵街道は開析谷に沿って走っており、画面右の上流側へも開析谷が入り込んでおり加治丘陵は削られているので上流側の右側が低くなったと考えるのが常識的であり、断層の隆起で、下流側が高くなっていると考えるのは納得できない。

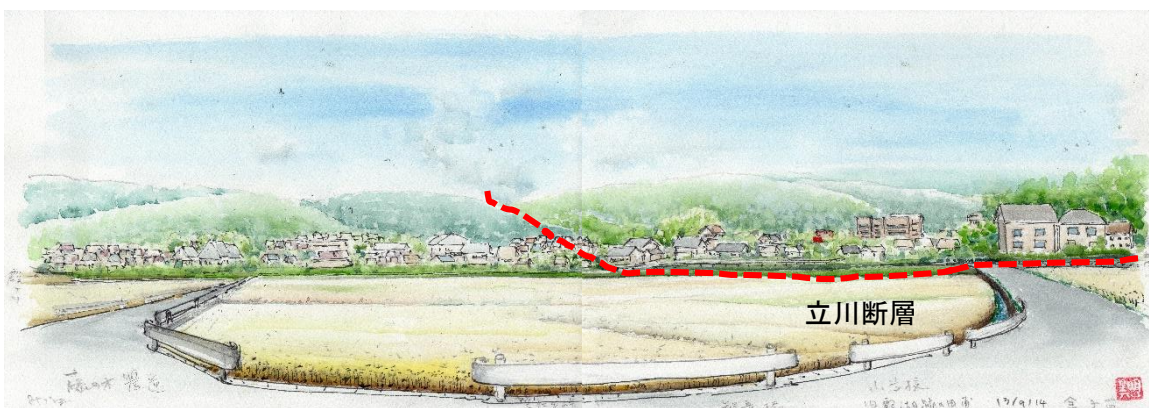
藤の木農道 加治丘陵 今寺田圃 笹仁田峠 観音橋 今井小学校 金子台

下のスケッチは旧霞湖の南縁に当たる藤橋城址公園下から描いたもので、画面左が上流、中央付近にある観音橋から画面右奥へ霞川は流れてゆく。画面右の小山は金子台、中央の山は加治丘陵、その中央付近のくびれが笹仁田峠で立川断層が通っていると言われているところを描いたもの。

画面中央雲のところが笹仁田峠。右側の道路の突き当たりの僅かに高いところが隆起した立川断層と言われている。右端は金子台。霞川は画面奥の住宅地の下の加治丘陵と金子台の間を右方向へ流れている。現在は河川改修により急霞湖は今寺田んぼに生まれ変わっている。

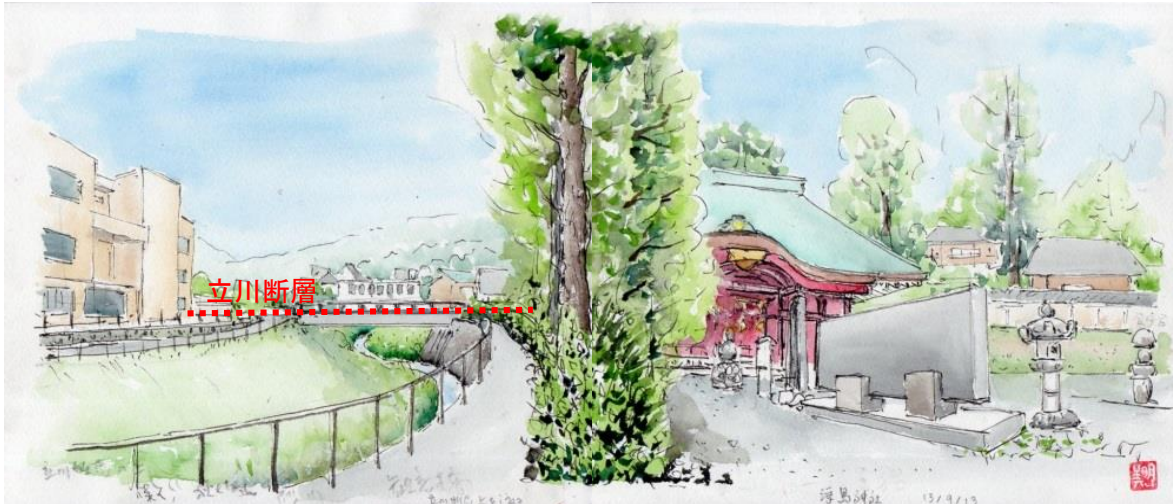
立川断層によって堰き止められたと言われている旧霞湖の堰の下流側に並ぶ浮島神社と今井小学校。11pの地質図に示すように狭く長い流域に1万年以上の長い間富士山からの降灰で青柳ローム層が堆積して霞川の流が遮られたのではと考えるほうが常識的であろう。左の霞川は人工的な開削で造られた川。

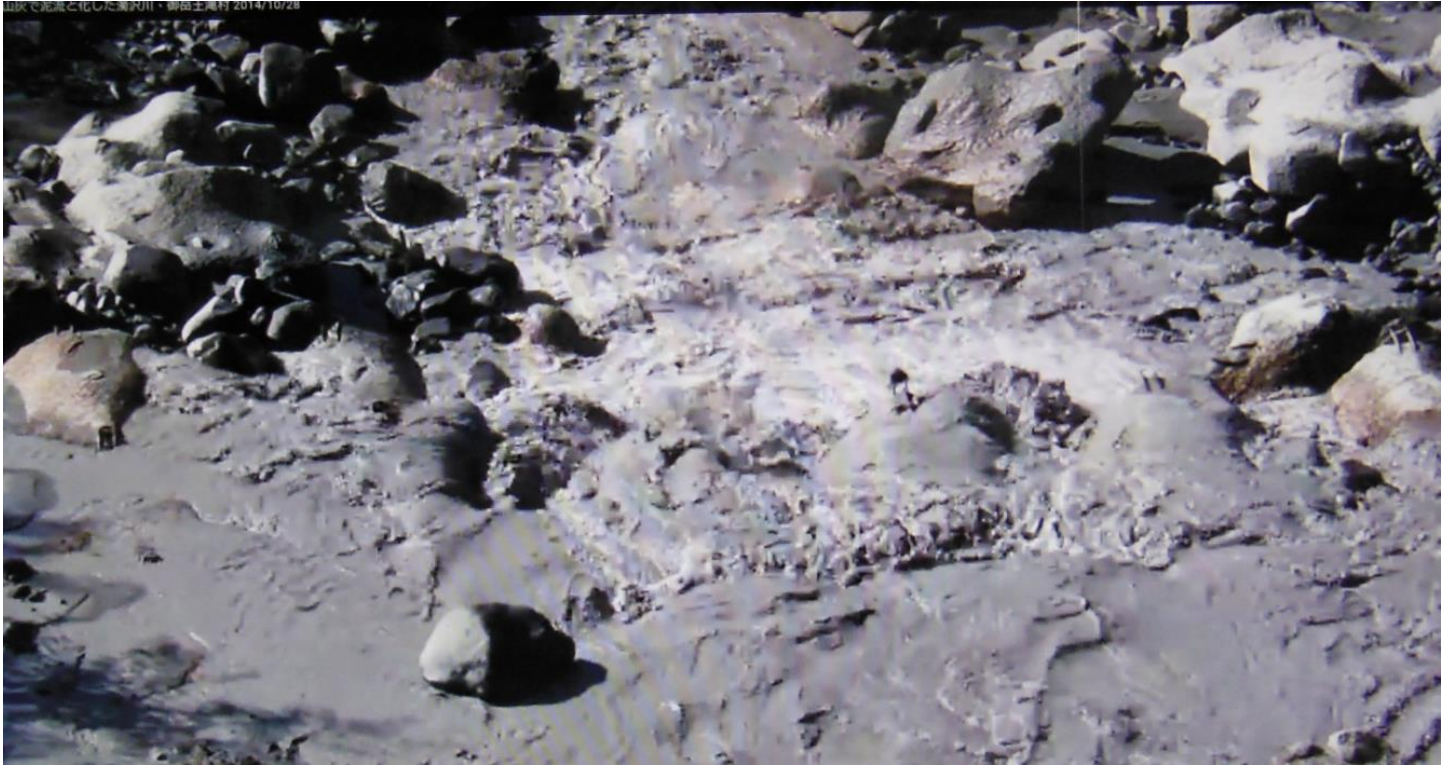
これは 2014 年 10 月の御嶽山の噴火の際の王滝村の濁沢の泥流の写真であるが、火山灰を含んだ川の流れはこのように泥流となり、水分が少なくなると自然堤防のように流れが淀むのは当然の現象。  
 これが、観音橋付近 最もくびれた金子台の西端付近で自然堤防（土砂ダム）となったと考えることは自然である。  
 川は下流方向へ清流として流れるはずはなく、ご覧の通りの乱流やら蛇行などしながら下流側へ流れるので、数mの範囲で下流側の方が高くなるなどはいくらでもある。  
 なお、平成 26 年度の東大震研のこの付近の調査結果については巻末追記で紹介している。

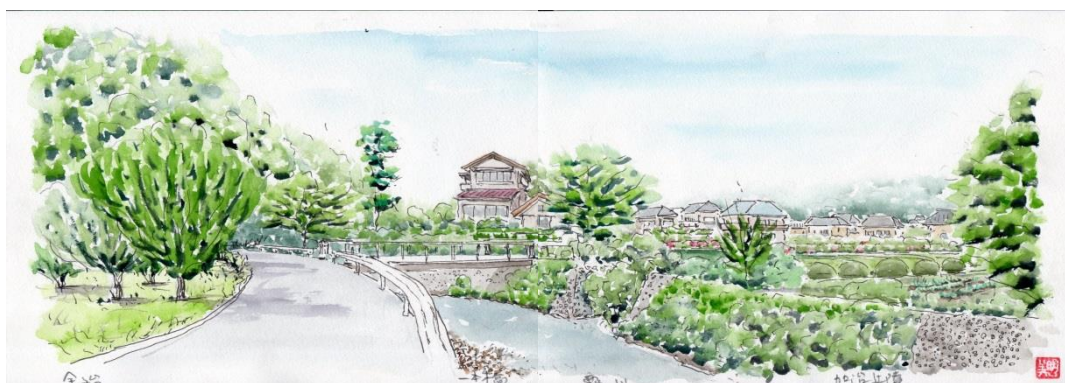
霞川 一本橋付近 人工的なコンクリート堤防

画面左は金子台丘陵地、右遠景は加治丘陵で流域には茶畑や小さな家庭菜園などある

現在の霞川は南北に加治丘陵と金子台丘陵に挟まれた狭隘な流域を人工的に河川改修が行われている。洪水調整用の遊水プールを備え、両岸はコンクリート護岸の堀割にすることで、霞湖は干拓され、今寺田圃として15pのスケッチのように水田地帯となっている。

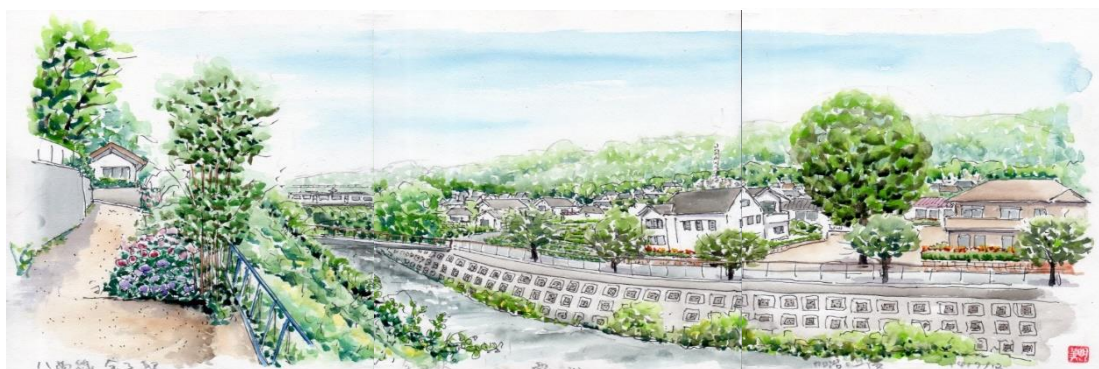
金子台 JR 金子駅下よりのコンクリート堤防の霞川と加治丘陵

画面左奥には金子台丘陵、JR 八高線が霞川を渡るところで河床には礫層が見える。沖積地は幅200m程の狭い区域ですぐに金子台となる。

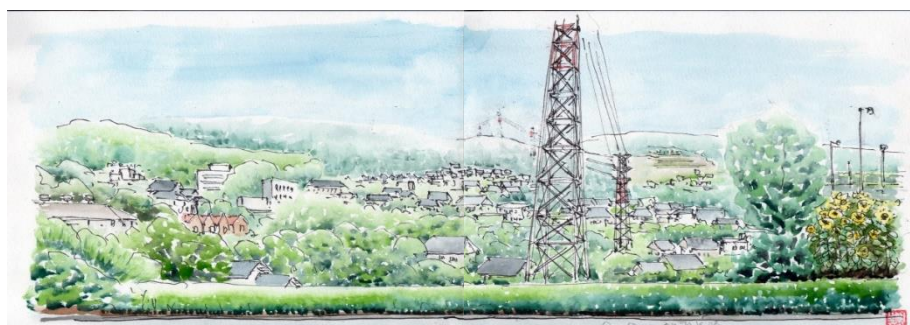
金子台北側（今井4丁目）よりの霞川流域と加治丘陵

高圧電線に沿って立川断層が走って居り、画面奥の加治丘陵の低まったところが笹仁田峠 背中側は青梅変電所 画面に並行に横ずれ断層が走るといわれているところ。

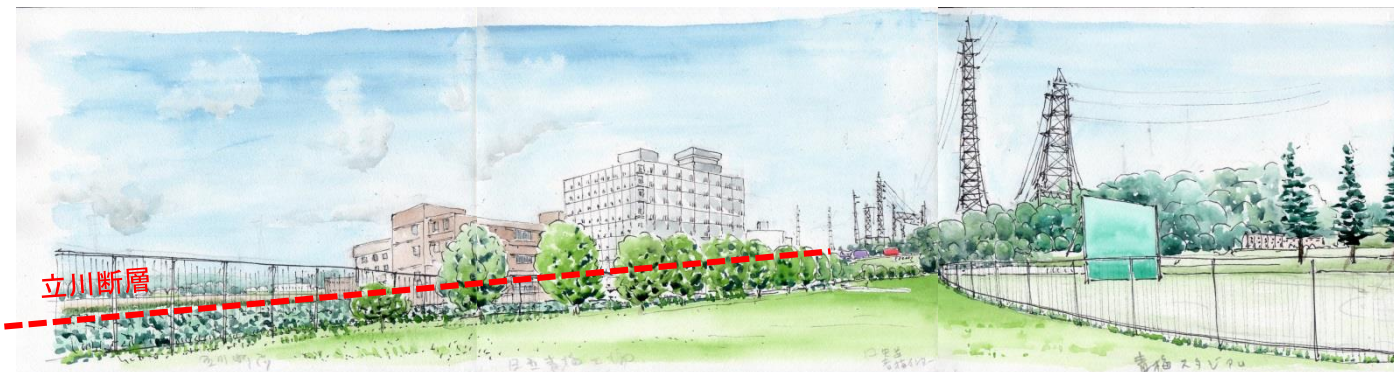
青梅スタジアム外野芝生からのリングパノラマの一部 その1

立川断層は中央の赤い点の圏央道青梅インター、高圧鉄塔群の東電青梅変電所、その左のビル群の日立製作所青梅工場、その左のとうもろこし畑を縦断していると言われている。しかし、坂道や隆起などの断層の気配は全くない。中央右側は金子台の西端で最上流部分。青梅スタジアムはその金子台の上にある

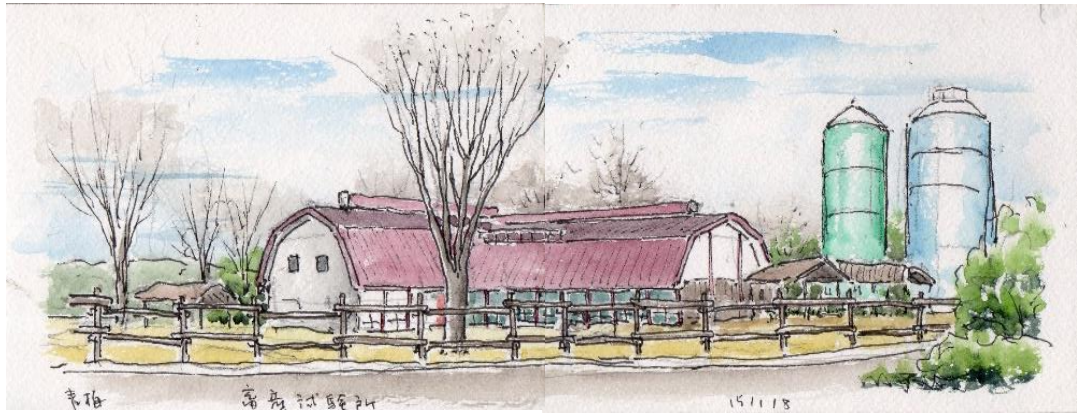
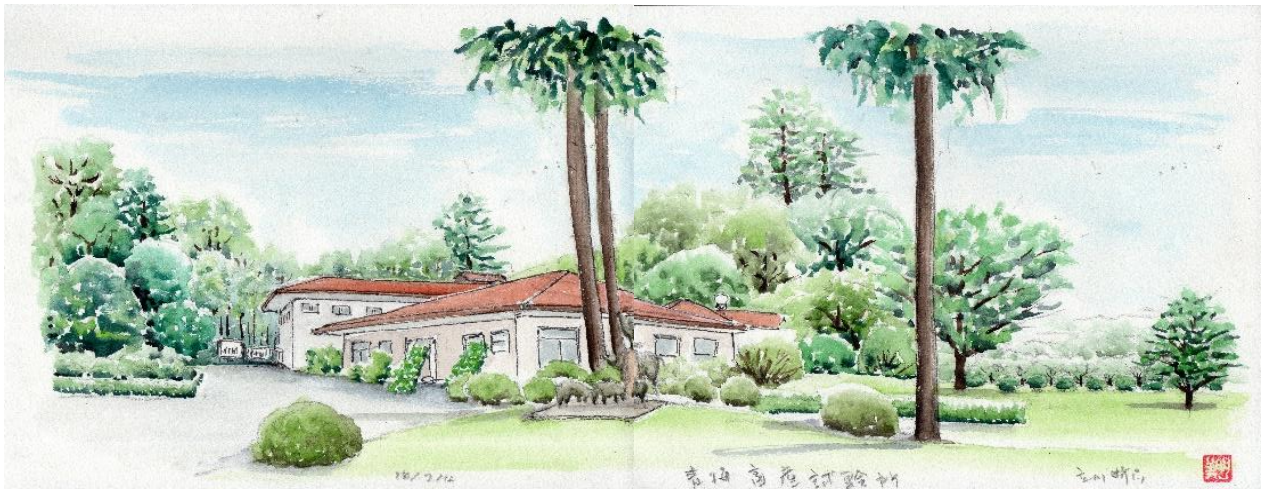
青梅畜産試験場付近一帯は肥沃な古多摩川の沖積平野であり、地質図によると、広大な畜産試験場の東側には立川断層が走っており、この試験場は断層の沈降側に当たっている。画面の右端奥に見える桜並木の先が立川断層のはずであるが、全くその気配は無くはるか金子台まで見通すことができる。

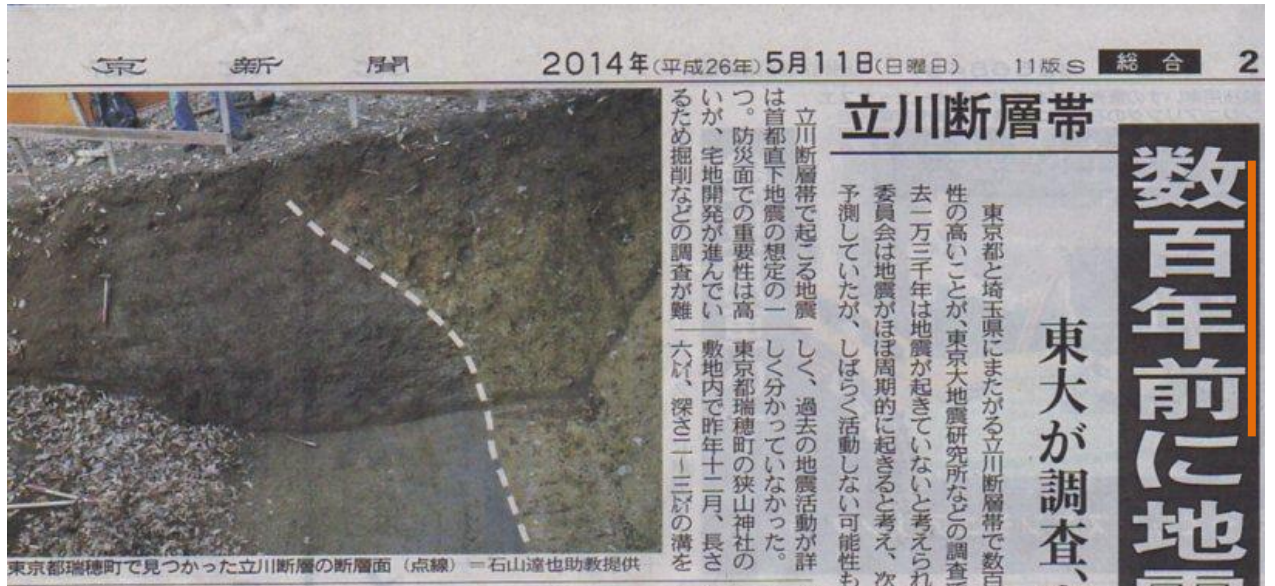
東京都瑞穂町で見つかった立川断層の断面(点線)＝石山達也助教提供

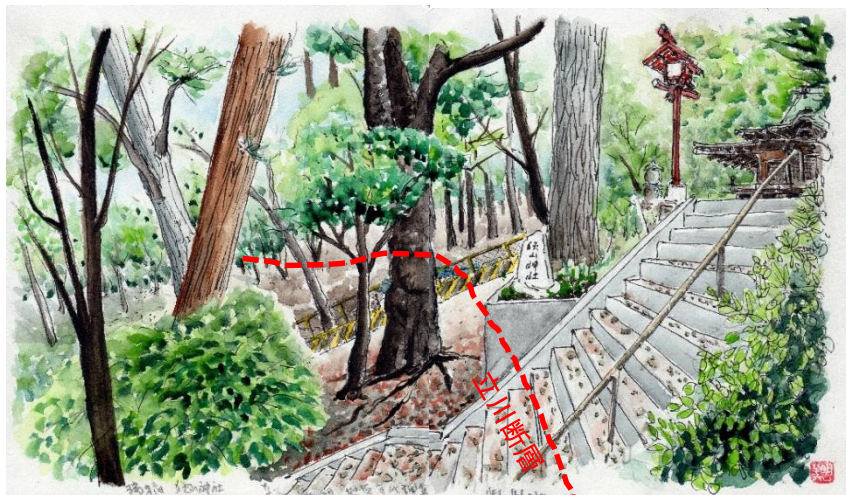
東大震研 狭山神社（駒形富士丘陵）でのトレンチ調査現場。その2

樹齢数百年以上の巨木が鉛直に立っており横ずれ断層が走っているとは思えない。下部では杉とコナラが曲がっているが、あるいはこれは地滑り跡かもしれない

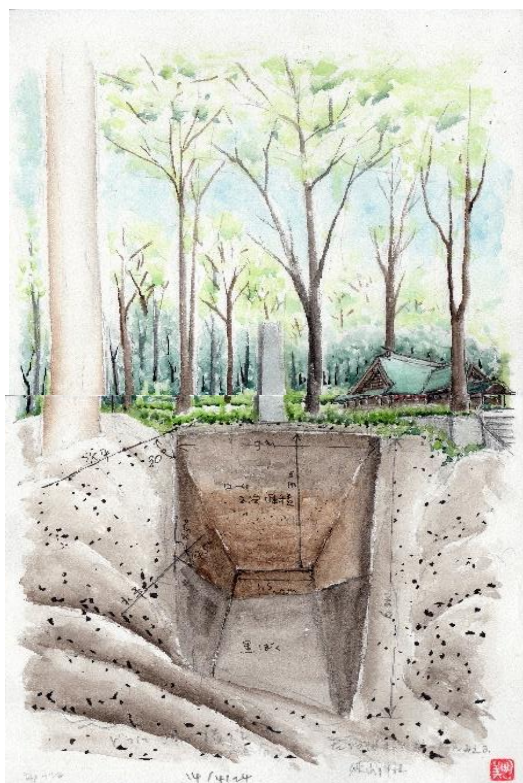
東大震研 狭山神社（駒形富士丘陵）でのトレンチ調査現場。その3

トレンチは急な参道の階段横に横穴を掘るように掘られており、奥で3m、手前は30cmほどの深さ、奥行きは6mほどで、地層の状況は新聞写真と東大震研佐藤比呂志教授より見せていただいた写真から想像して描いたもの。

先に紹介した平成7年発行の旧国土地理院の地質図「青梅」にははっきりと狭山丘陵の北側斜面には「小手指が原断層」が通っており、駒形富士山まで続いている。その断層方向は立川断層と直行しており、立川断層から見ると左横ずれ型となり、この現象を見事に説明できる。

活断層であると説得するには、少なくとも古多摩川が運んで作った中洲である狭山丘陵全体にクラックが認められないとならない。中洲の頂上付近の斜面をわずか2mほど掘って見つけた層境だけで横ずれ断層と結論するのは功を焦ってか肉眼的鑑定力の欠如か。

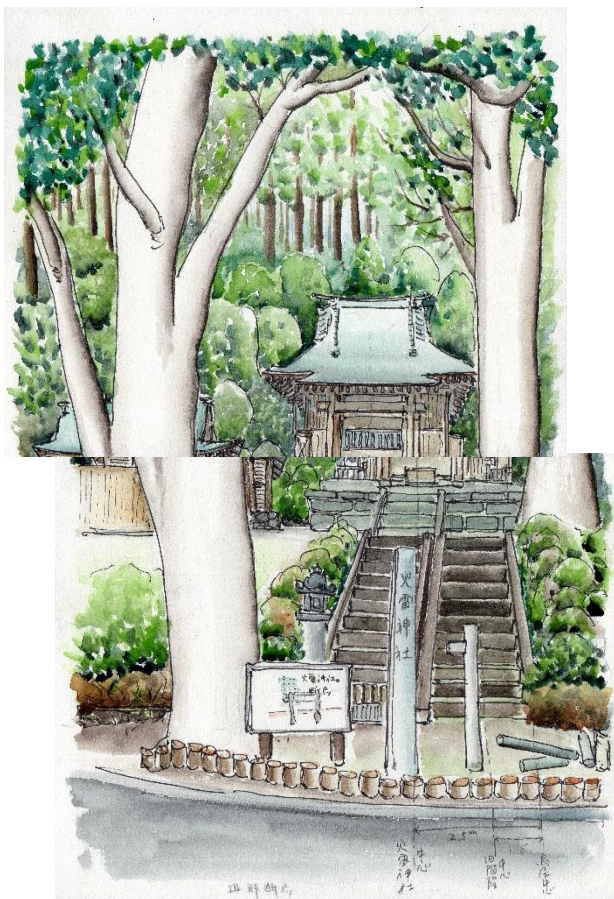
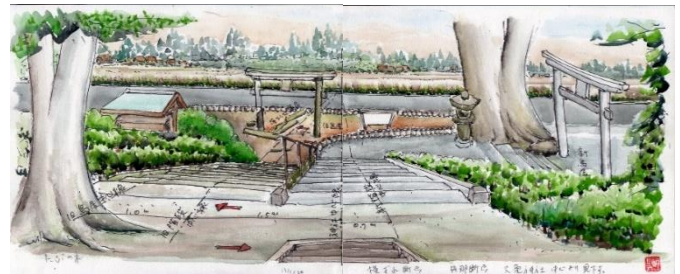
古い石の鳥居と石段がずれていることで有名な神社。スケッチではその古い鳥居の元の姿を色抜きで表現した。階段も古いものと新しい左側の階段を描き、その上の神社も描いているが、神社と階段の間も横ずれが発生しているようではない。もしそうだとしたら、ここも2m位の横ずれが発生したことになり、丹那トンネル内での2.7m、断層公園での2.0mの横ずれであることを鑑みると、その中間地点にあるこの火雷神社の横ずれは小さなゾーンとして動いたものと考え2.0mの横ずれがあったとみるほうが自然であろう。

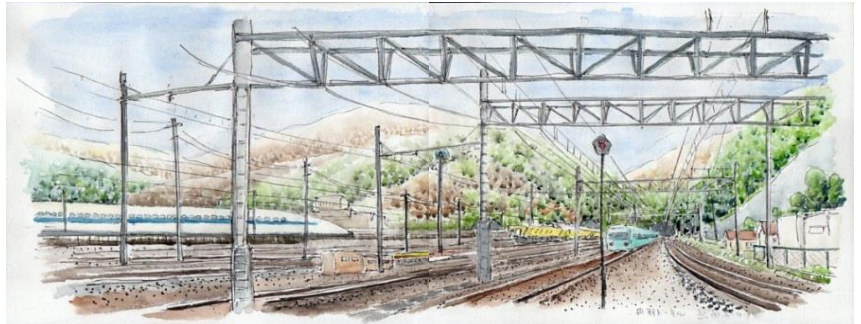
スケッチは東海道本線函南駅ホームの先端から丹那トンネルを描いている。正面が在来線、左が新幹線。山並みも乱れているが、かなりの力が岩盤を押し合せてせめぎ合っているはず。横ずれは1cmでも鉄道には大打撃となるはず。

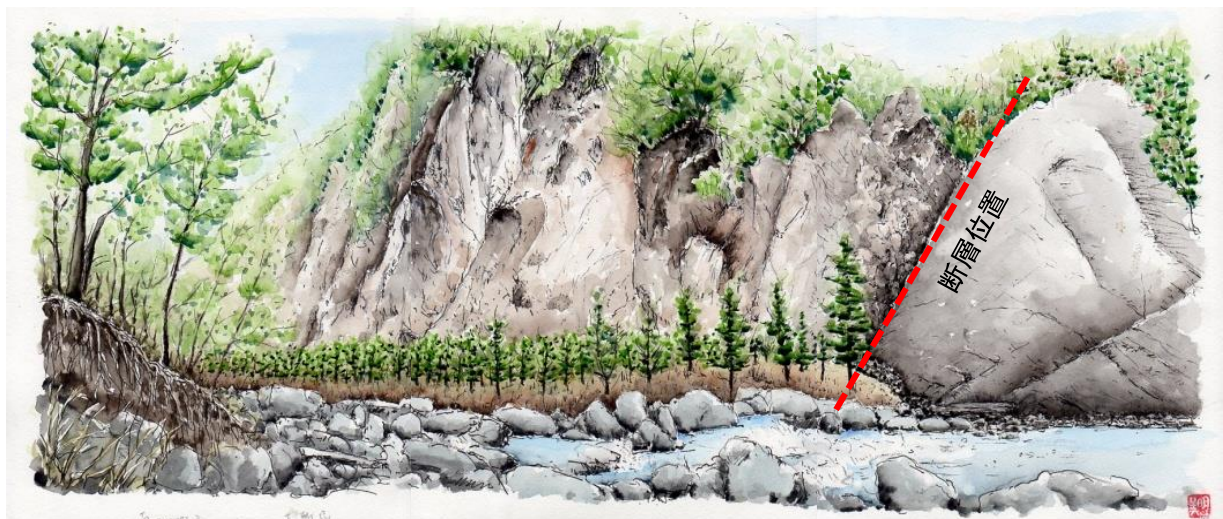
スケッチの右の大岩と左側の砂岩の境が断層面。古い写真を見るとこの砂岩の表面は樹木で覆われていたが、筆者が訪れた2010年にはこのように剥落していた。これは多分どちらかが動くことで表面の地層が剥がれ落ち、河岸でいっせいに再生したのではないだろうか。皆同じ高さの樹木となっている。

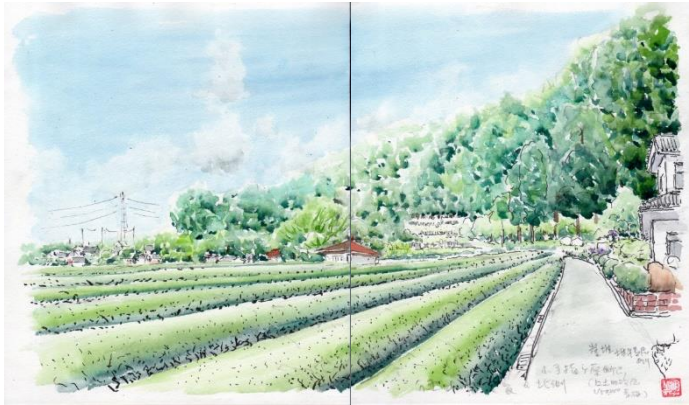
小手指が原断層と狭山茶畑

そこで、小手指が原断層の地形のスケッチをしようと狭山丘陵の北側を歩いてみたが、住宅が崖下まで建てられていたり、廃車の山や工場の高い塀などがあって近づけない。やっと見つけた狭山茶畑のわきから描いたスケ

ッチであり、一部人工的に墓場のような掘削跡があるがほぼ一直線の断崖。この延長が駒形富士山の滑りを立川断層の横ずれ断層と見間違える原因となったものではないだろうか？

狭山丘陵の北側を約2kmほぼ直線的に走っており断層崖は3～40mの高さであり、その北側麓は狭山茶畑のほかは住宅地や廃車の倉庫などであり、風隙地形であるとは断定するにはそれなりの根拠の提示が必要。

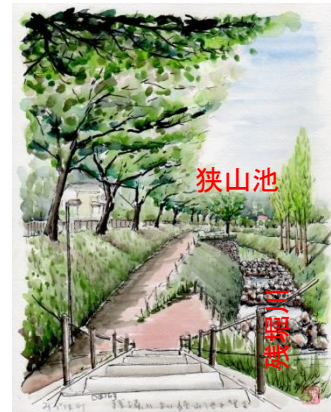
残堀川と国道16号

盛土構造の国道16号のわきから残堀川を見下ろしているスケッチ。地図によると、この残堀川の左岸に立川断層が併進しているが、全く隆起などの気配はない。残堀川は改修され地表から約5m深くなってローム層の下の立川礫層に河床を付けることになり狭山が池からの余水はほとんどすべて伏流水として地下に浸透している。このため、下流の農家の農業用水は枯渇してしまい裁判問題となっていたが、解決されたのだろうか？

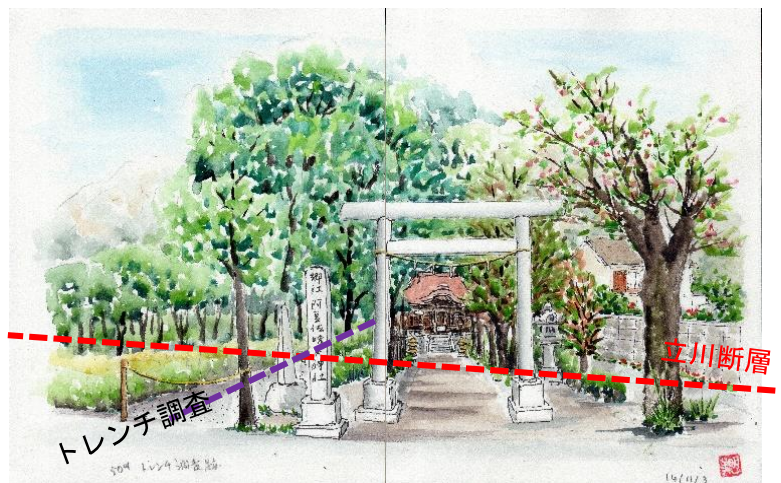
### 阿豆佐味天神参道

トレンチ調査は鳥居をくぐって本堂へ続く参道の左側で行われた。現在は砂利が敷いてあり、その周囲は綺麗に整備されている。

ここで、立川断層の痕跡が発見されなかったのをさらに道路側にあるのではないかと推定して、東大ではこの画面の背中方面に参道の今度は右側にトレンチ調査を実施したとのこと。

そのレポートはまだ確認できないが、住民の説明によるとこのスケッチの右側桜の巨木並木参道の右に広がる耕作放棄地で行われたとのこと。ここもかなりの広さが有り、深さも地下水が湧いてきてやめたとのこと2m以上は掘り進んだとのこと。訪ねた時には夏草が、全部同じ高さに育っておりちょうどムギ畑のようになっていた。

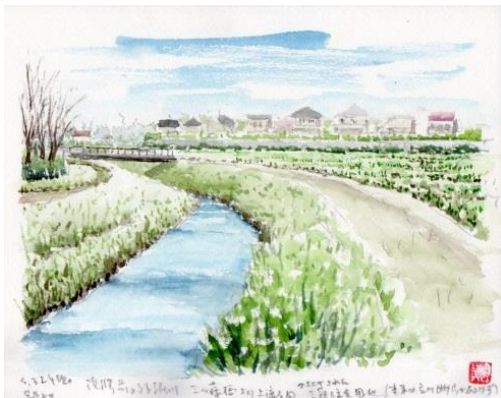
### 三つ藤橋より下流方向を見る

左へ曲がり、現在の旧日産工場敷地へ入る手前。正面の団地は盛土された三つ藤団地。立川断層は画面左側すなわち残堀川の左岸を通っているはずであり、よく見ると少し高いようにも見える。しかし、古多摩川の河岸段丘である。

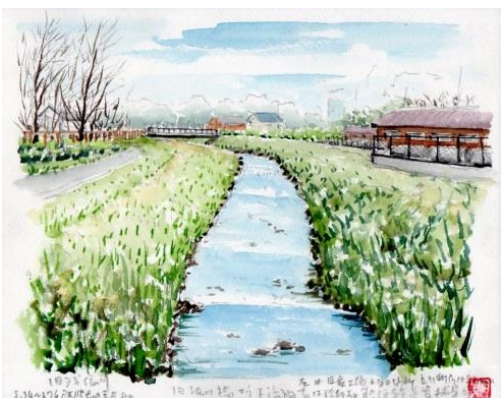
### 旧堀川橋から下流方向の藤塚橋を見る

右の資材置き場は現存している。足下に羽村取水堰から狭山湖への導管が通っており横丁川が流れ込んでいる地点。現在の山王森公園付近。立川断層は画面の右側を通っているはずであるが、その気配はない。正面遠景の木立は国分寺崖線

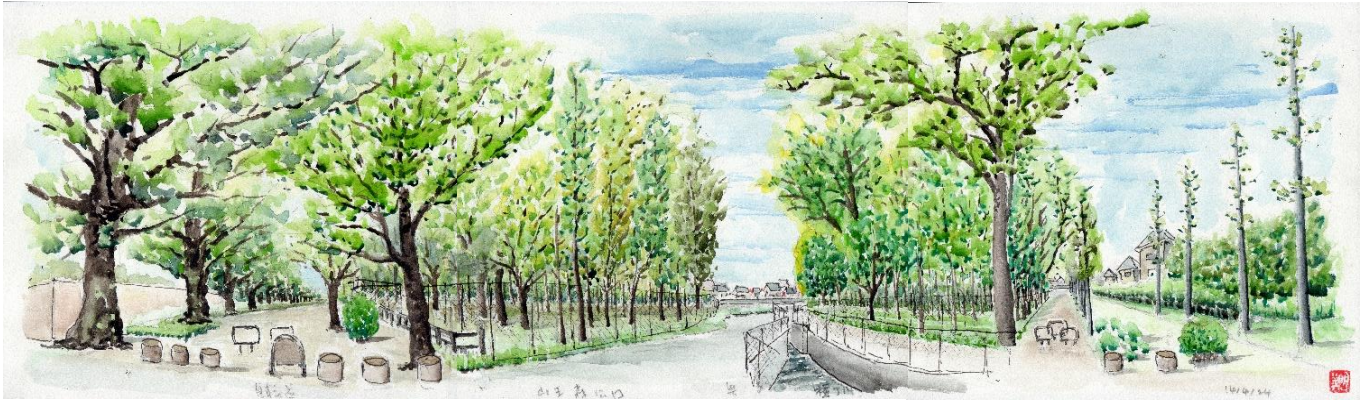
### 山王森公園

狭山湖建設のためのトロッコ廃線跡はここ山王森で残堀川と交差する。そこには小さな横丁川という川も合流しており、かなり広い公園。画面の中央奥に画面と平行方向で右から左へ残堀川が流れている。自分が立っている附近がまさに立川断層の直上に当たっているが全くの平らで周辺にも坂道は無い。左の道路が廃線跡の自転車道。ということで立川断層の崖線は確認できない。明治時代より工事は行われていたが、地盤を平坦化するような大土木工事は無かったはずである。

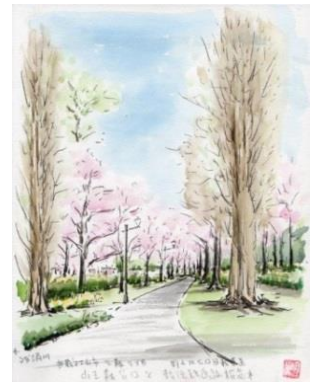
### 新青梅街道との交差点富士見橋

残堀川はこの富士見橋のすぐ横にもう1本懸っている青岸橋で新青梅街道を斜めに横切る。そこへ行くとほとんど人工物ばかりで残堀川は見えないので富士見橋から立川断層が通っているはずの風景を描いてみた。左岸の方が少し高く、右岸の倉庫みたいな建物は1mほど低いように見え、これが立川断層であると主張するものだろうがすべてが人工的に改修されたものであり確認することはできない。

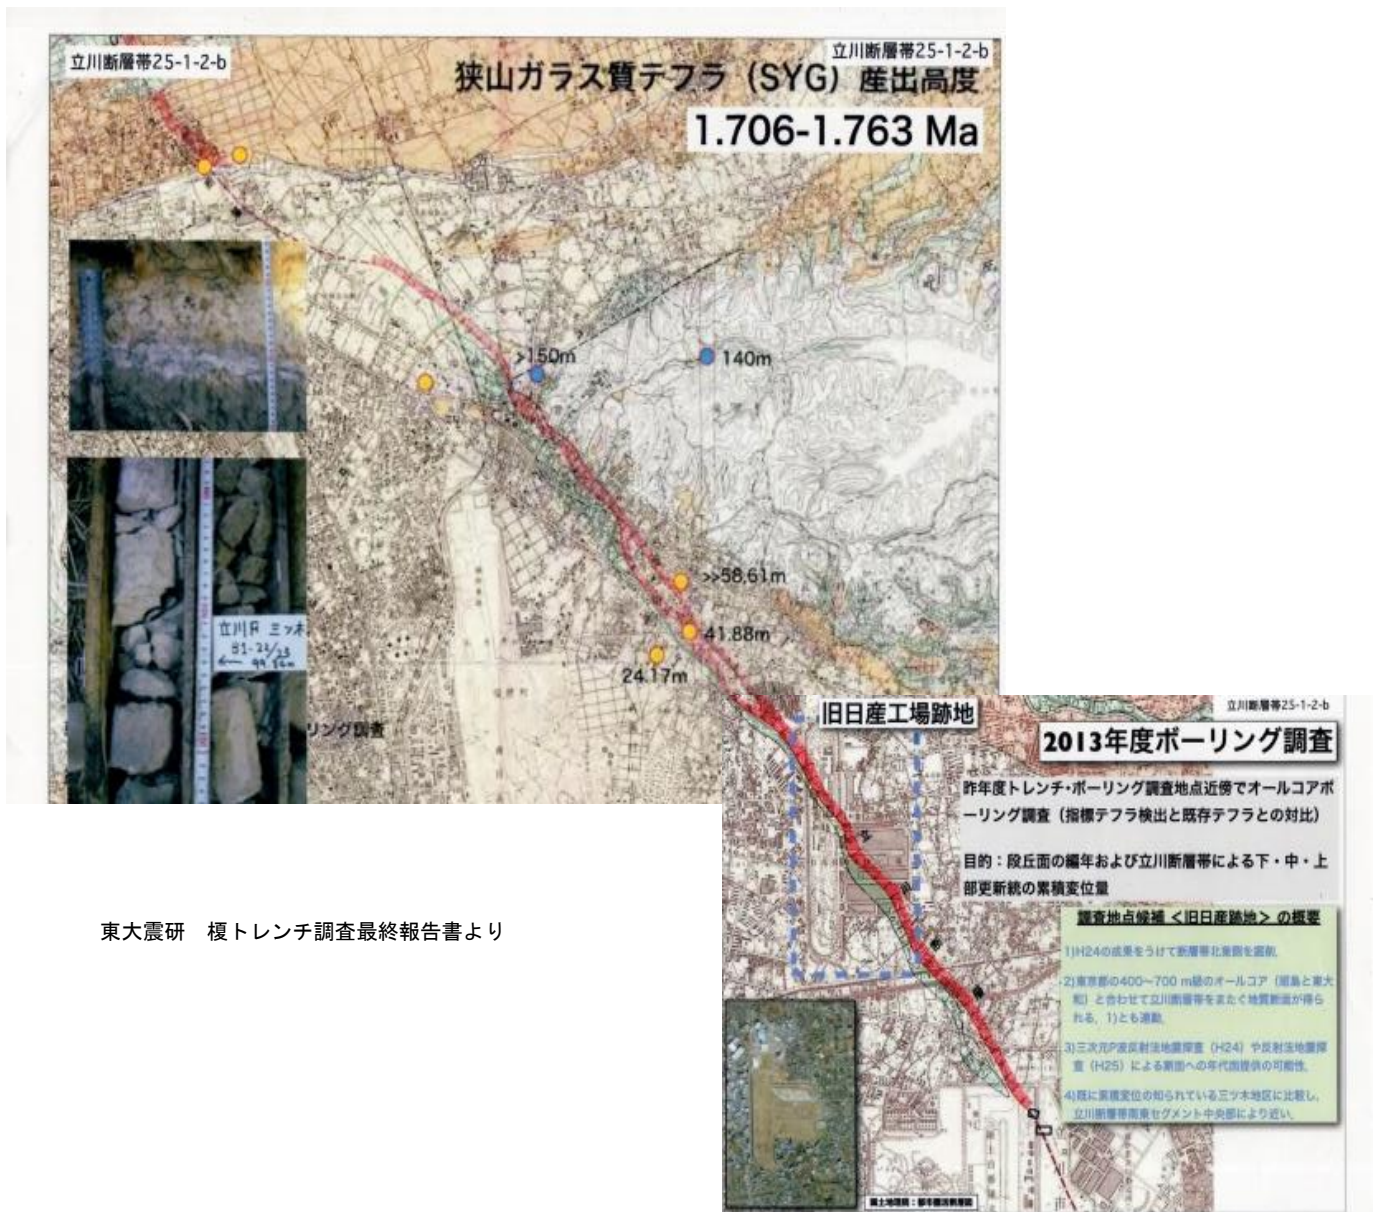
地層内の堆積年代を示す物差しとなる地層をテフラ（火山灰）と呼ばれているが、同じテフラが立川断層と言われている断層の左右で調査した結果、17~34mも下流側が隆起しているとの結果を得ており、立川断層は逆断層であると結論している。

しかし、3本のボーリングの位置関係は非常に不自然であり、この結論を持って立川断層は下流側隆起の活断層であるとの結論を納得することはできない。

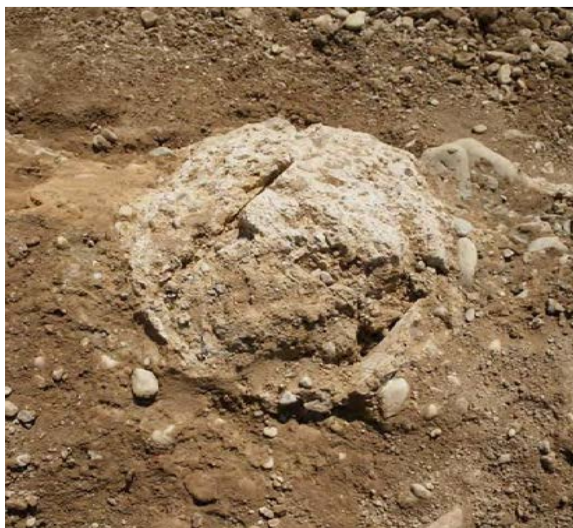
掘り出されたコンクリート塊  
(東大震研)

このコンクリート塊は古いので粘土化したことで見間違えてしまったと言いつけているが、写真にみられるように、中心にはH形鋼が挿入されていた痕跡がはっきりしている。しかもこのような硬い礫層の中に杭を打つという技術はかなり最近の技術で粘土化は古いという時間経過の結果ではなく、ベントナイトセメントであり、鋼材の腐食防止のために先行掘削したものであろう。このような事象も見落とすなどその肉眼的鑑定能力の低さにはびっくりした。

このコンクリート塊は古いので粘土化したことで発露露えてしまっただけだと言っているが、写真にみられるように、中心にはH形鋼が挿入されていた痕跡がはっきりしている。しかもこのような硬い硬層の中に杭を打つという技術はかなり最近の技術で粘土化は古いという時間経過の結果ではなく、ペントナイトセメントであり、鋼材の腐食防止のために先行掘削したものである。このような事象も見落とすなどその病根的鑑定能力の高さにはびっくりした。

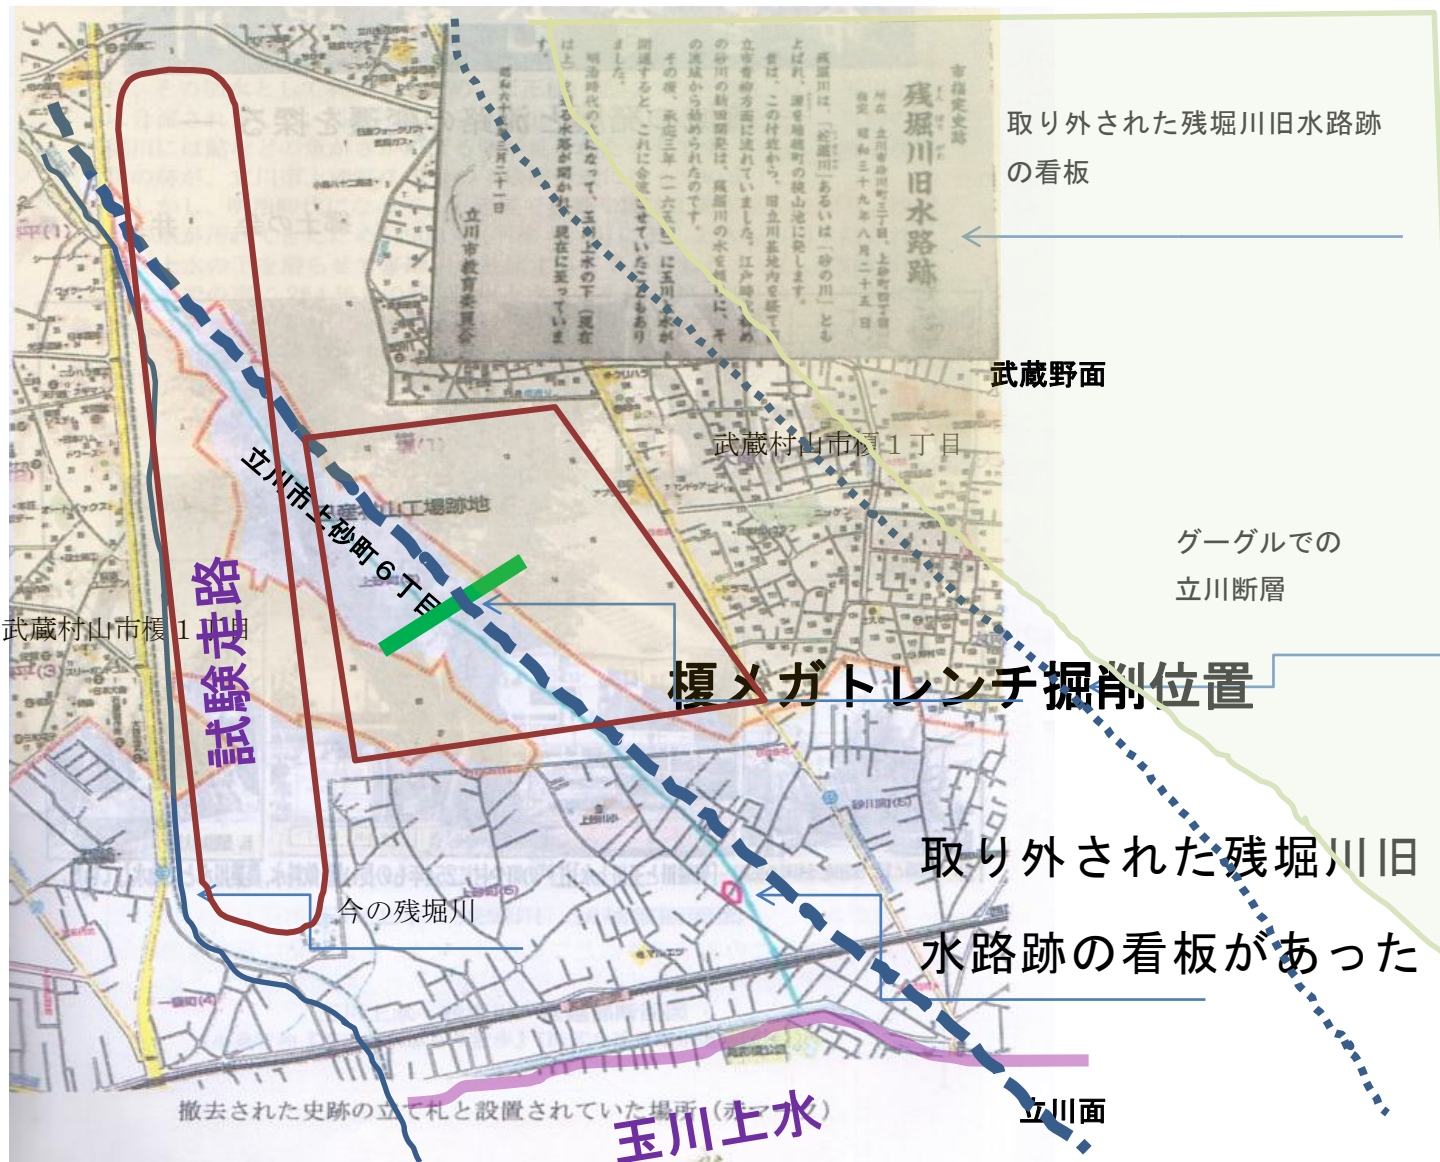
立川断層と行政区画境界線と旧残堀川流路と旧日産工場とメガトレンチ位置と玉川上水位置の関連図(武蔵村山郷土の会)

行政区割りの武蔵村山市榎1丁目と立川市砂川6丁目の境界線は上図のように立川断層に沿って非常に奇妙に凸凹となっている。

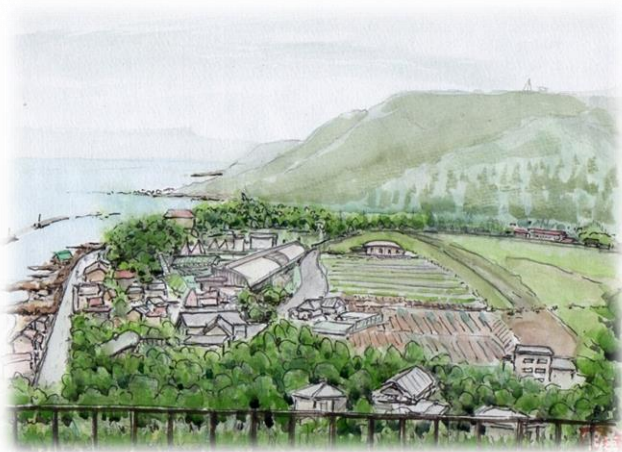
淡路島かんぼの宿の駐車場より「北淡町震災記念公園」を中心とした野島断層。画面中央が震災記念館。中には阪神・淡路大震災でのずれがトレンチカットで展示されている。そのほか被害状況などの資料が整備され展示されている。

画面中央下の左から右へずれた断層を確認できる。

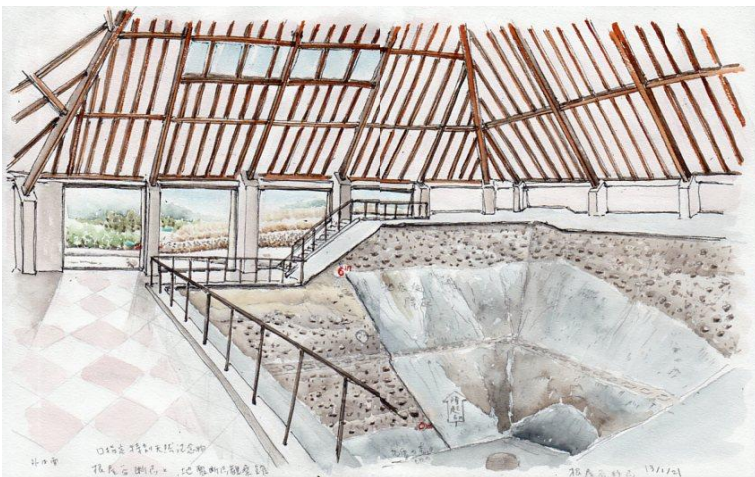
断層観察館ではマグニチュード8の直下型濃尾地震の際できた大断層(今はかなり緩やかになってしまっているが、古い写真では6mの直崖が続いている)その6mの断層を直接見ることができる貴重なトレンチを展示しており、これをスケッチした。トレンチ内の左側が元の地盤で右半分が6mの隆起。砂利を含んだ沖積層が持ち上げられていることがよくわかる。

左正面の窓は実際には小さく開いているが、スケッチでは壁を取り去り、全部解放して、外の断層の続きを描いてみた。こうすることで写真では写すことができない根尾谷断層のすごさが表現できたのではないかと一人で納得している。

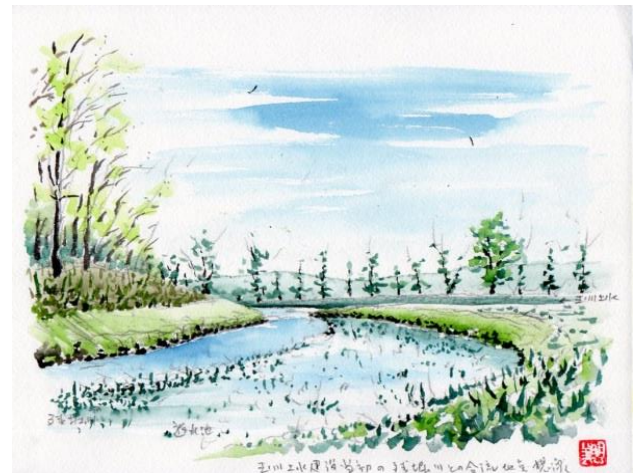
残堀川を助水とするための遊水池と玉川上水

最も一般的な説は玉川上水の建設に当たり、玉川兄弟は立川断層に遭遇し、止む無く今の砂川3丁目の見影橋付近から大曲に回して迂回することで断層の高さを乗り越えて掘削して行ったとの説。その際となりを流れていた残堀川は今の天王橋付近で助水として合流させたとの説。これは建設当時の絵図に描かれているとのこと。

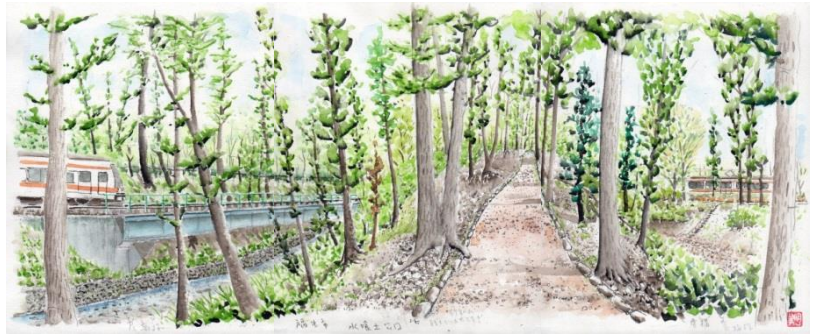
拝島 水喰らい土公園 画面左が玉川上水 右の掘り跡は失敗掘削跡

この付近では立川断層と言われている崖はわずかに2mの段差であり、その前の拝島水喰らい土公園のところで4m程の高さの立川面を乗り越えたほう遥かに難工事。そこを越えてきているので立川断層があったとしてもそれが活断層であるとは知る由もないので立川断層の存在が大曲にした理由ではないと考えても不自然ではないと思う。

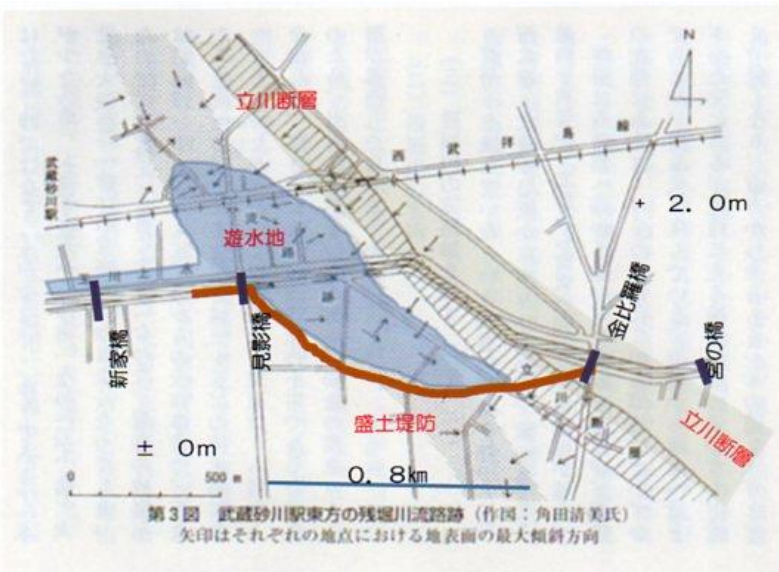
見影橋から宮の橋までは約800m、立川断層の高さは約2m。即ち約1/400の勾配となり、羽村から新宿までの100m/43kmの勾配とほとんど同じ勾配になり残堀川からの助水もでき、しかも自然に立川断層を越え武蔵野台地へ流れは登ることになる。

立川断層と残堀川流路跡より玉川上水の助水としての残堀川との関連図

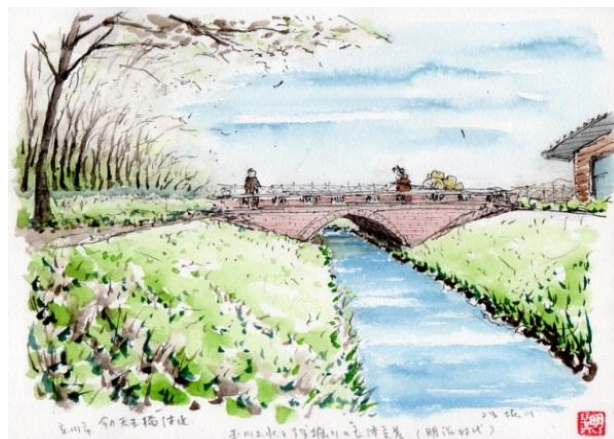
そこで残堀川は玉川上水と立体交差する必要ができ、少し上流の天王橋付近に移設されたようである。しかし暴れ川の残堀川は時々大水となり橋げたに流木などを挟んで付近を洪水にしてしまうためにまた、少し戻し、今度は残堀川の全面改修とともに玉川上水が残堀川の下をくぐるサイフォン式に変更して改良され現在の状態となっている。

残堀川と玉川上水の立体化

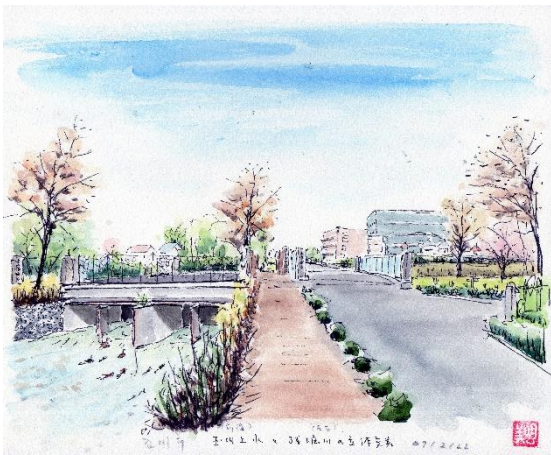
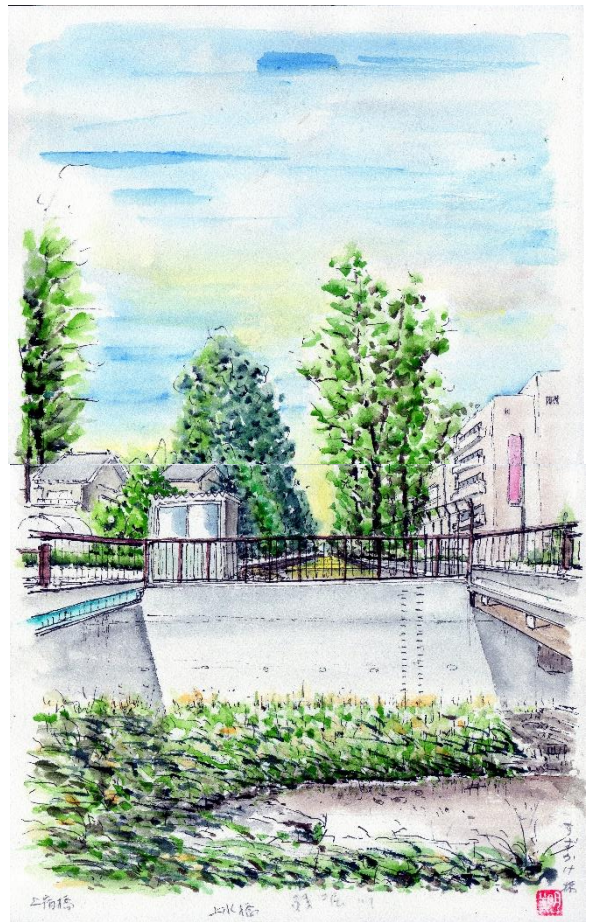
## 残堀川と玉川上水の立体交差

画面奥から足下をくぐり背中方向へ流れる玉川上水と右から左へ流れる残堀川には流水はない。これは河川改修とすることで河床を大幅に下げ、立川礫層に到達してしまったからである。

画面奥からサイフォンで残堀川をくぐり手前に湧き出す玉川上水には鯉が沢山泳いでいた。

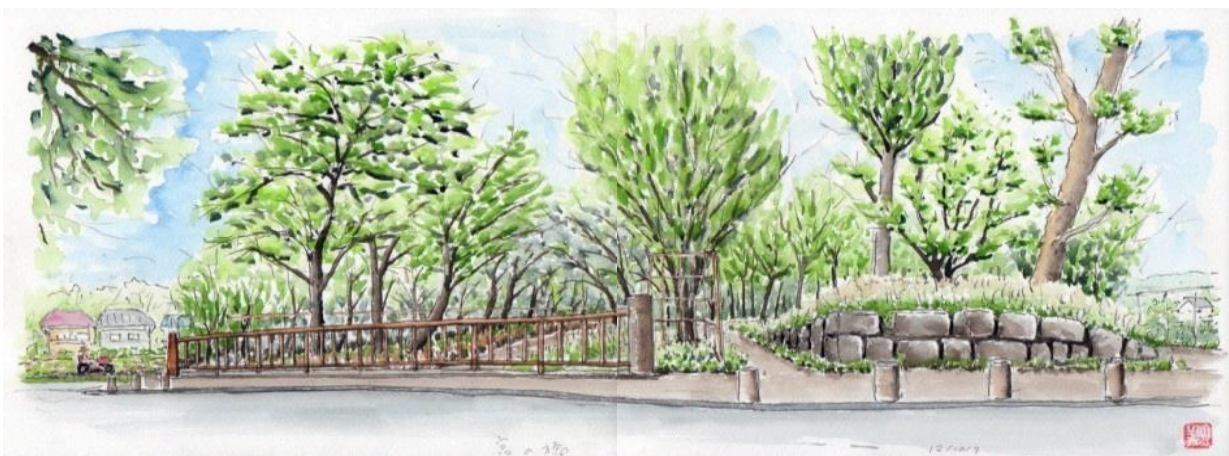
宮の橋より上流方向を見る。

左右で標高差が約2mついており、これがいわゆる立川断層の崖高さであると言われているところ。しかし、土量や形状を見ると掘削残土の置き場にも見える。この山が立川断層だとすると逆に掘削残土はどこへ置いたのか？運び去ったのか？
