淡彩スケッチで表現する多摩川流域の  
地質地形遺産の特徴とその発表方法

淡彩スケッチで表現する多摩川流域の地質地形遺産の特徴とその発表方法

## —「立川断層 ほんとうにあるのか？」—

スケッチ地盤工学者 工博 野尻明美

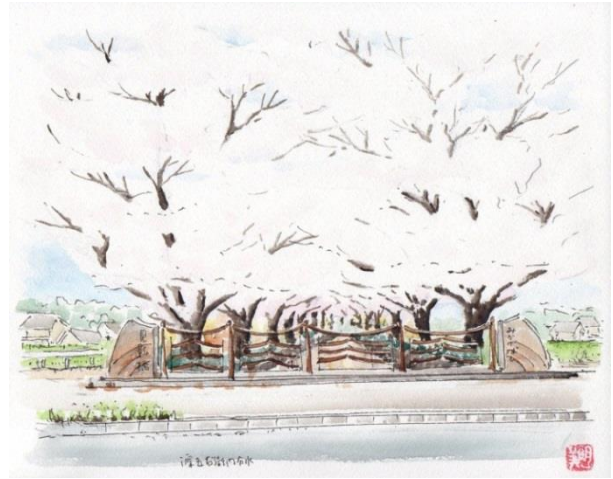
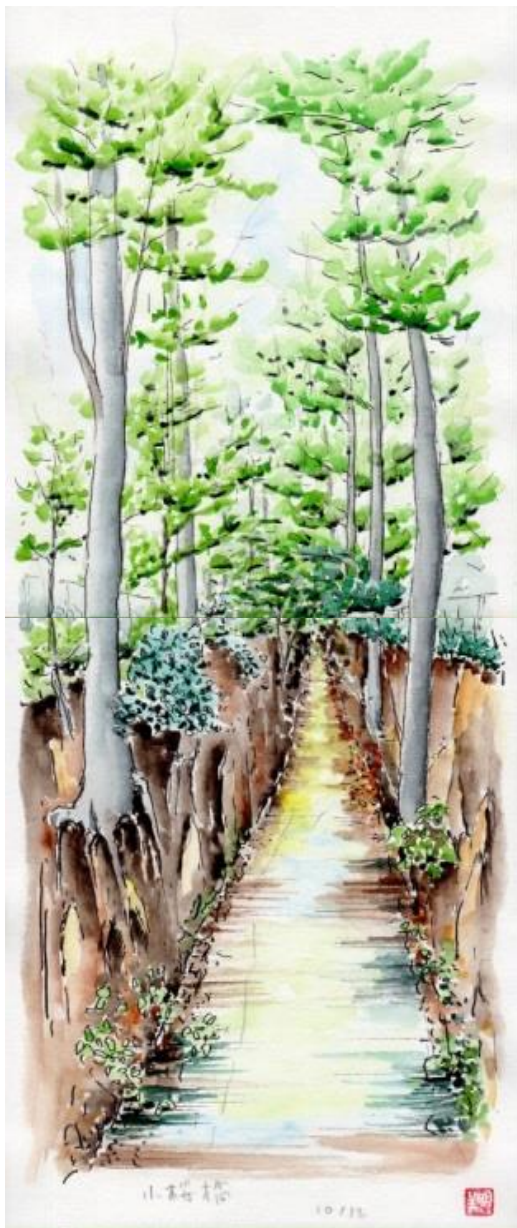
### 見影橋よりの上流方向

立川断層の崖下に当たり、ここまでは兩岸の高さは約2mと変わらない。しかし、この橋付近から左側(右岸)が崖下であり橋はかなり緩やかに左へ下っている。満開の桜のトンネルの左わきに名主砂川家専用の源右衛門分水の水門が見ることができる。この分水は砂川家への専用分水であったとのこと。さすがに名主。

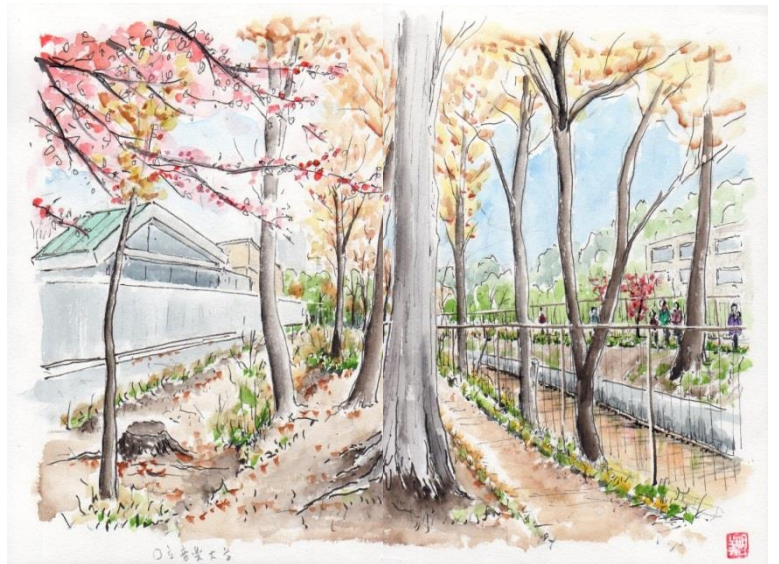
### 小桜橋より下流方向。

小平監視場付近の堤防は建設当時の関東ローム層が露頭したままで水面までは1m以上。関東ローム層の耐水性をよく利用した建設技術を持っていた玉川兄弟に脱帽！

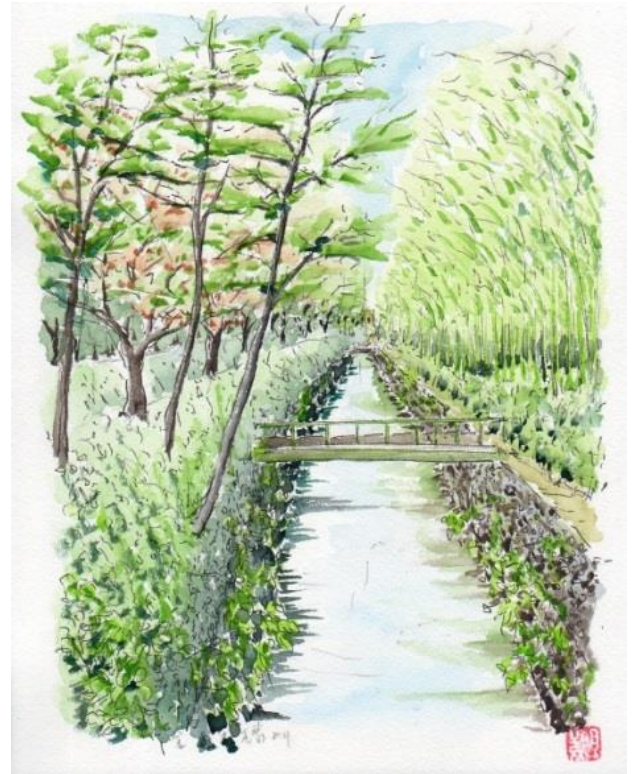
### 千手橋上流より

両岸の高さはほとんど同じで立川断層の隆起部直上ではあるが、武蔵野丘陵の中に入ったことを示している。したがって、水面までの深さは他のところより深い。左岸フェンス内には彼岸花が満開。

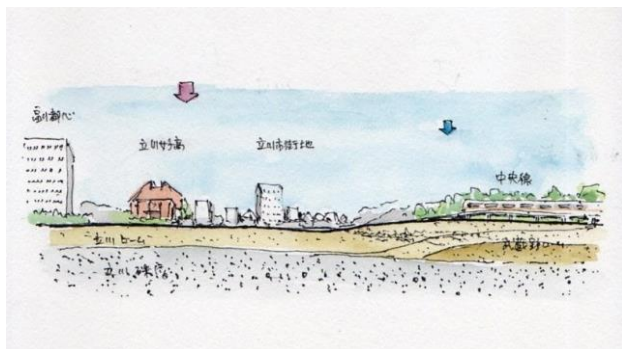
### 立川市街地の地層想定図

立川市街地は関東ローム層立川面にあり、JR中央線の国立付近になると1段高い武蔵野面となり、その境界付近からは湧水があり国分寺崖線の始まりとなっている。ローム層の下位には立川礫層が続いており地震時の耐震性には安定な地層であると言える。

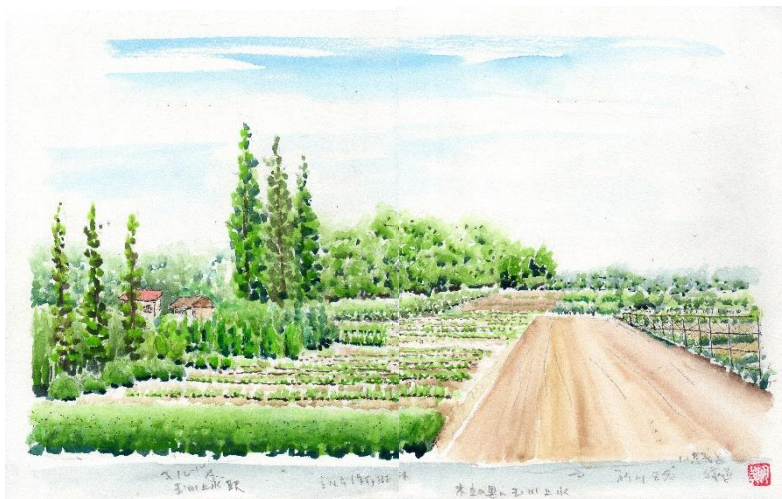
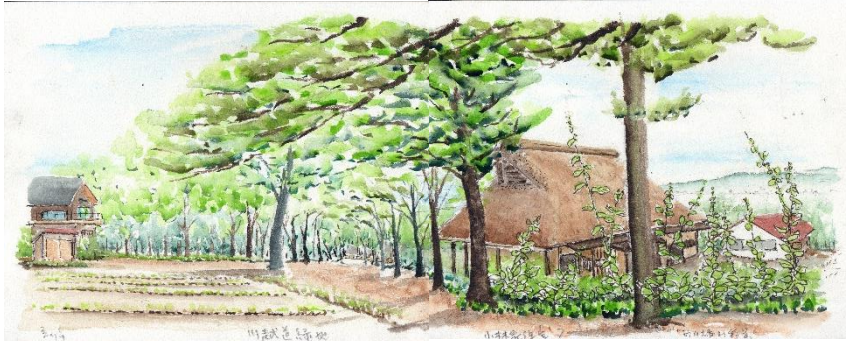
### 川越緑道 小林家住宅

砂川 8 番～9 番の間を北側へ行くと古民家園がありその裏山にははっきりと崖線が現れている。その段差は約 3m で丁度小林家住宅の軒の高さ。崖線の上は砂川新田の畑地帯、下は最近の新興住宅街。江戸時代には砂川九番に属していたとのこと、移築建物としても崖上からの移築で当時のまま。上のスケッチは崖線上から下のものは庭からのスケッチ。

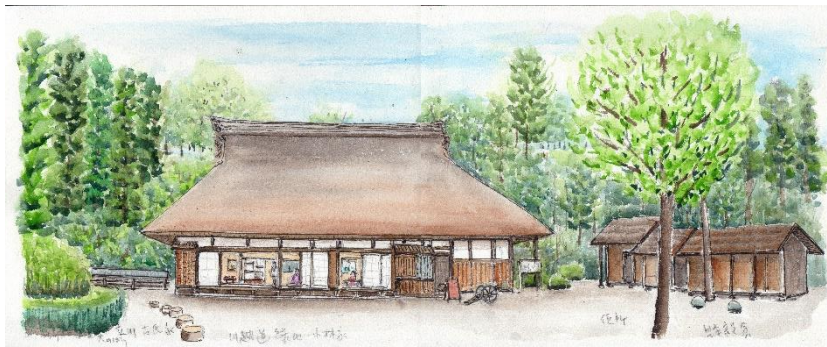
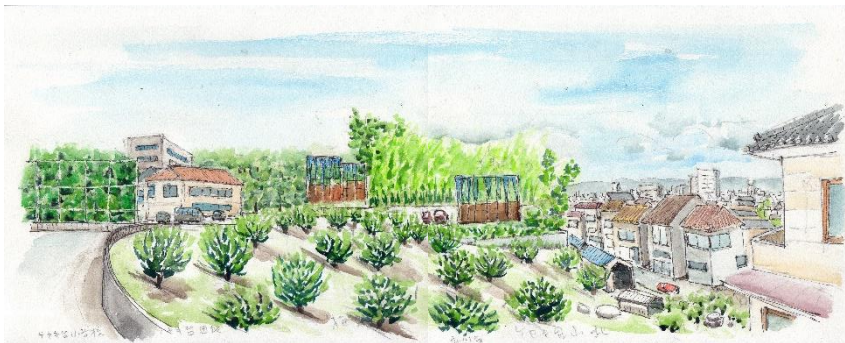
### けやき台小学校西側

はっきりとした崖線が続いており崖線に沿って続く道路には高さ 2m 程のコンクリート擁壁が作られている。その上から見ると下は再開発が進みかなり虫食い状態のグリーンベルト地帯。

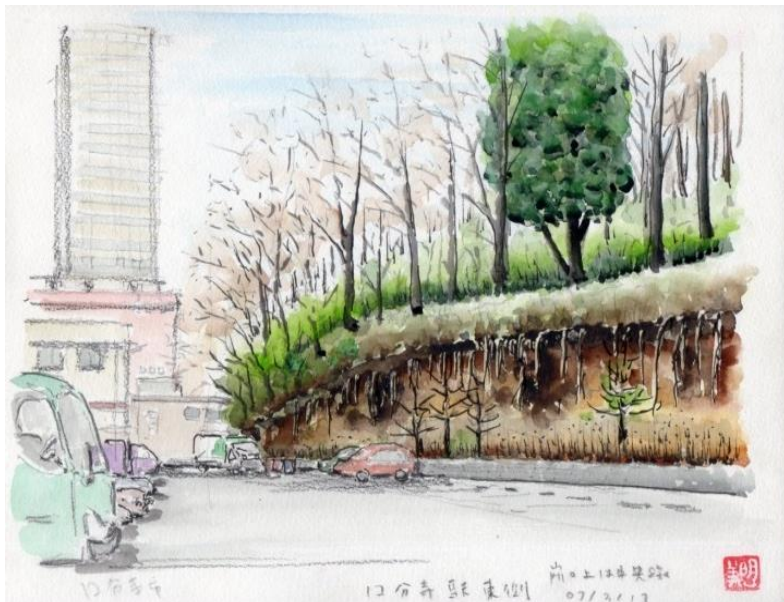
### 国分寺崖線

名前の由来となった崖線で右の崖上を JR 中央線が通り、正面の高層ビルは国分寺駅。関東ローマ層武蔵野面が古多摩川に削り取られた河岸段丘。

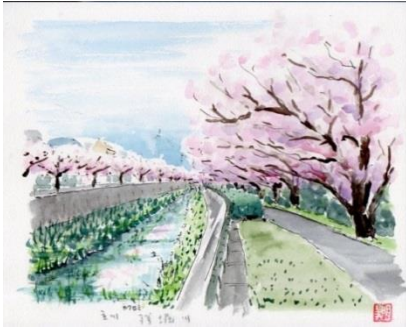
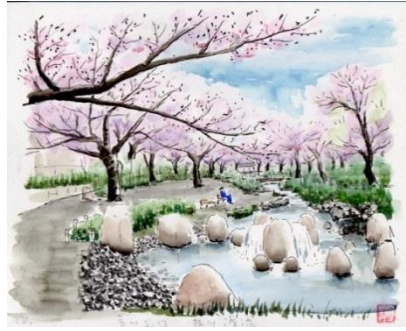
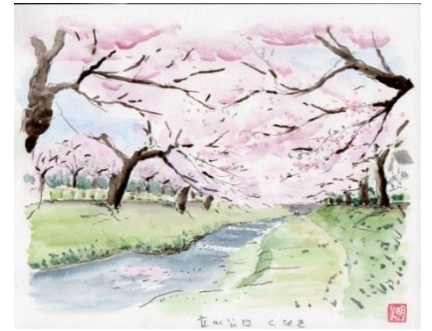
### 残堀川

左は普濟寺下付近から古残堀川はそのまま根川と名前を変えて立川公園内の小川となって新しくなる。その右岸にはコンクリート擁壁の改修残堀川が流れる。

中央は根川の源流となる立川市の浄水センターからの水が自噴井戸のように湧き出し、古残堀川の流路を下る。立川公園A地区右はC地区で桜の向こうに貝殻橋が見える。付近は縄文海進時代海岸であり、貝塚となっていたところ。まさか100%浄化水であることを気が付く人はいないであろう。

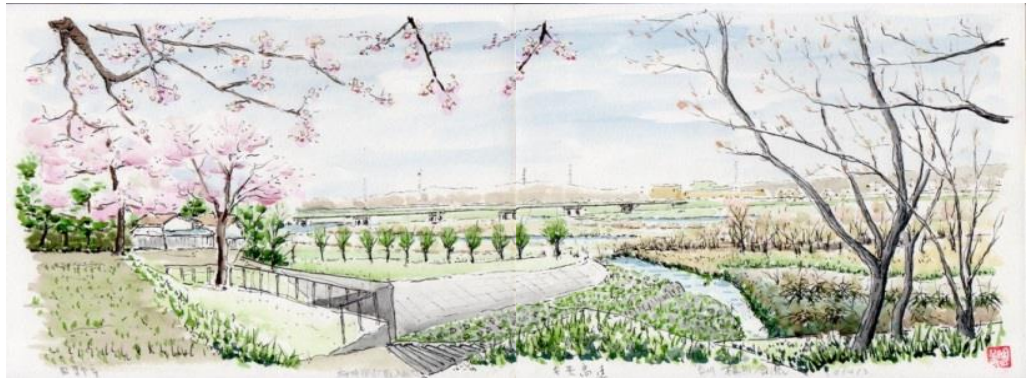
### 古残堀川 府中用水

古残堀川は多摩川の河原へ出ると三度名前を変えて府中用水の助水となり合流して府中方面は流れる。地質図によると足元は青柳面関東ローム層で、立川面の最後の堆積となり今の多摩川により洗掘された河岸段丘となっている

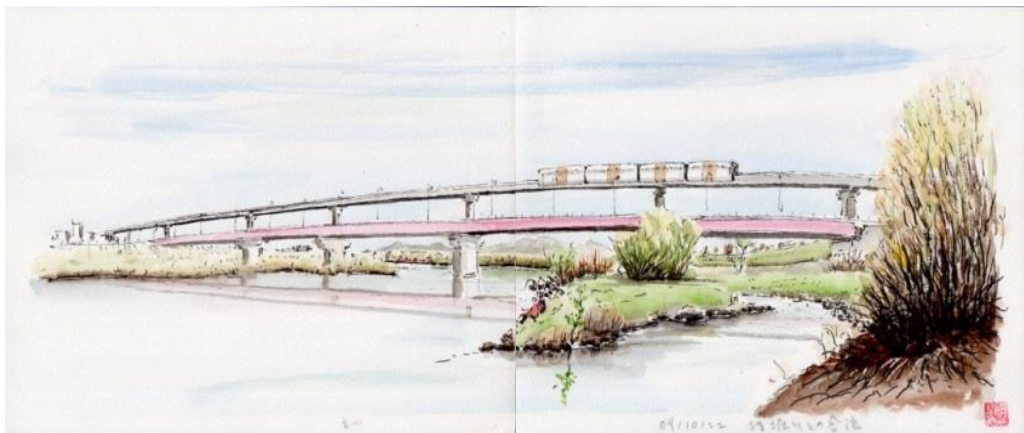
### 残堀川の多摩川合流地点

改修された残堀川は多摩川の立日橋の北詰付近で多摩川と合流する。渇水期には河床に小宮砂岩が鬼の洗濯岩のように露頭する。

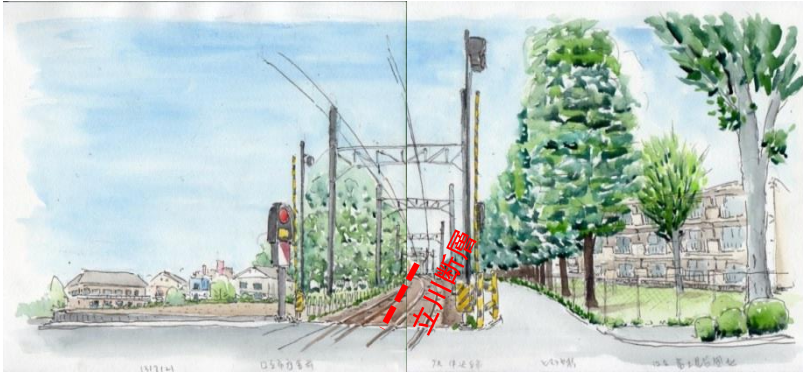
### 国立市 南武線矢川踏切 1

83p地図のように、立川断層線とは離れてゆく崖上を走っている南武線踏切。後ろ側は国立市役所。画面右は富士見台団地。名前の通り立川断層の上に建ち富士山がよく消える位置に立っている団地。

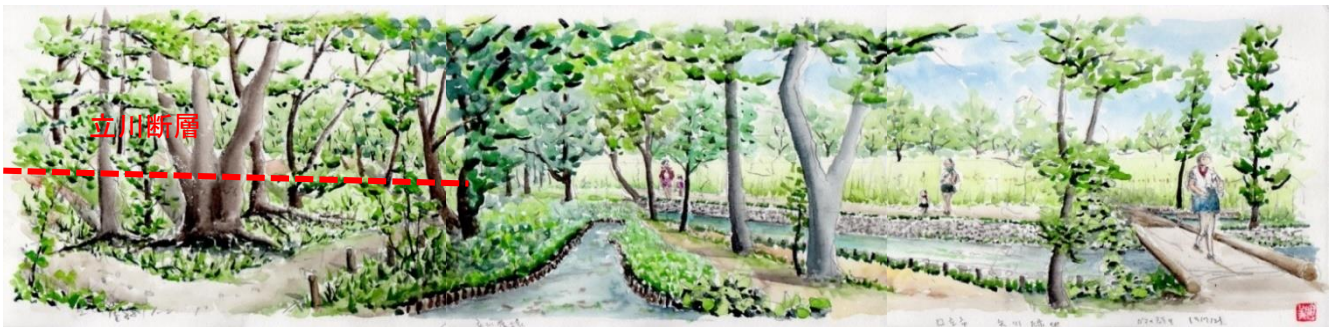
### 矢川緑地

定説では立川断層はこの付近では撓曲崖線であると言われ、バウムクーヘンのように地層が曲げられることで崖を造っているとのことであるが、そうなると関東ローム層に挟まれた礫層からの湧水は無いはずである。

崖線が河岸段丘であるとする多摩川の流が、武蔵野台ローム層を削りその下の礫層を露頭させるので、そこからの地下水が湧水となり地表に現れることになる。すなわち、この付近の崖線は多摩川の河岸段丘であり、立川断層ではない。

画面右の崖が立川断層での崖線で流れる小川は左から流れて来るのも矢川（府中用水となる）である。しかし、この谷は地学的に典型的な開析谷と言われるもので、矢川によって関東ロームの台地が侵食されて出来た谷であることは間違いない。谷の左右の高さが同じであること、湧水があることなどがその証拠。

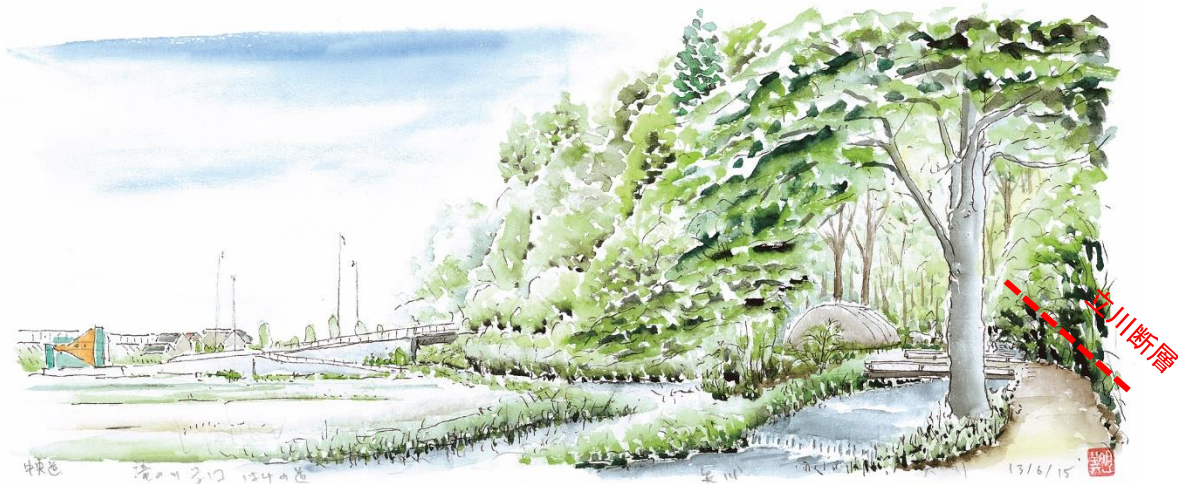
滝乃川学園のキャンパスのなかを通り青柳崖線に出る谷戸でもある矢川。1

立川断層は矢川の左岸で画面右の崖であるとの解説書もある。矢川の川沿いにあるビニールハウスは教材用のしいたけ栽培用ハウス。左崖線下からハケの湧水が集まり古残堀川の流路跡を流れていく。

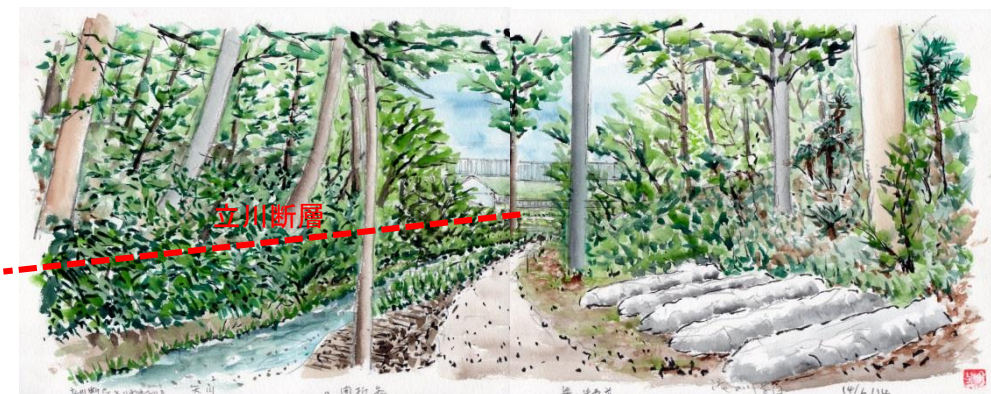
滝乃川学園のキャンパスのなかを通り青柳崖線に出る谷戸でもある矢川。2

上と同じキャンパス内から多摩川沖積層へ出る矢川の開析谷戸。画面の左が立川断層での隆起であると言われている崖線。左右の丘陵の高さが同じであることも開析谷の特徴。

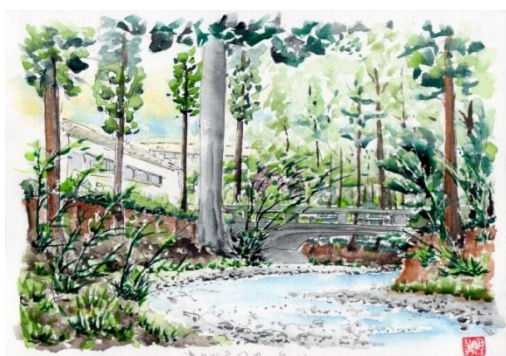
滝乃川学園のキャンパスのなかを通り青柳崖線に出る谷戸でもある矢川。3

上と同じキャンパス内から多摩川沖積層へ出る矢川の両岸の堤防は自然堤防であり、関東ローム層となっており撓曲の形跡はない。

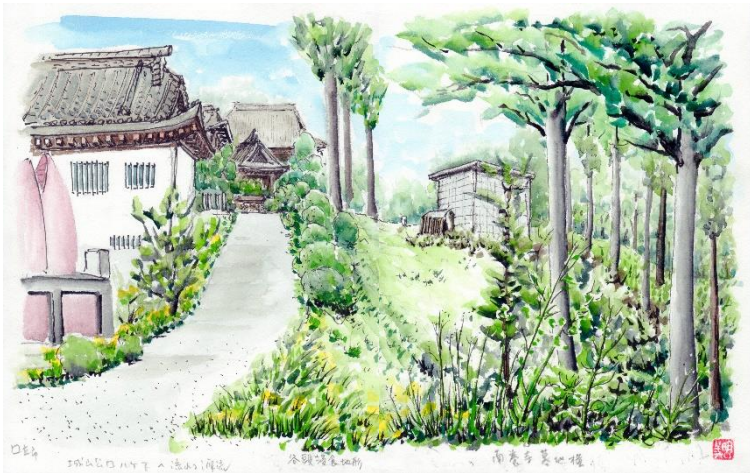
### 国立市 南養寺開析谷 谷頭

青柳崖線の上にある古刹。右の崖地は谷頭の浸食により開析谷が造られているところ。地学的には貴重な地形ポイント。

立川断層が丁度この開析谷を通るという論文もある。

後述するが、立川断層が四谷橋を通るという説では滝乃川学園キャンパス内を通っていることになっている。しかし、多摩川を越えた地点でその痕跡が確認できず、今度は桜ヶ丘の関戸橋へ向かうという調査が始まっている。その説が正しいとなるとこの谷も立川断層の痕跡となるが、ここはどう見ても開析谷である。

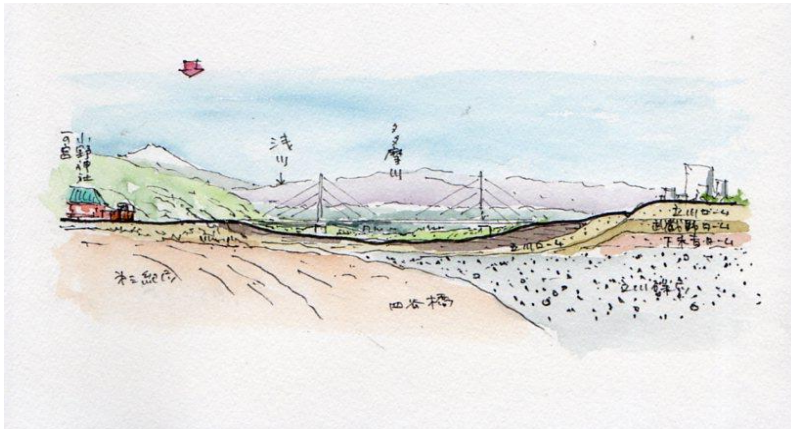
### 立川断層南端部の地層想定図

東大震研の古い論文では立川断層の南端は府中四谷橋の南詰となっていたが、最近はその上流の日野市落川であるとされ、また、今年になって京王線桜ヶ丘鉄橋と関戸橋で多摩川を越えるのではと東大震研では調査を始めている。多摩川左岸は下末吉台あるいは武蔵野台あるいは立川台の安定した地盤構成であり、対岸の多摩丘陵地帯も基盤は第3紀層の軟岩がついており、その上位は海成の砂層と関東ローム層などいずれも耐震的には安定している地盤構成となっている。

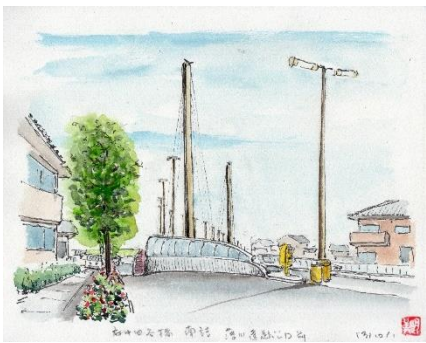
#### 四谷橋南詰め取り付け道路

多分この付近での工事で上の断層の痕跡(?)を発見したものと思われる。画面の左の住宅は落川遺跡調査跡に建てられたもので、その裏は300坪ばかりの広場でアスファルト表面に竪穴住居群の印がたくさん付いている落川遺跡公園。

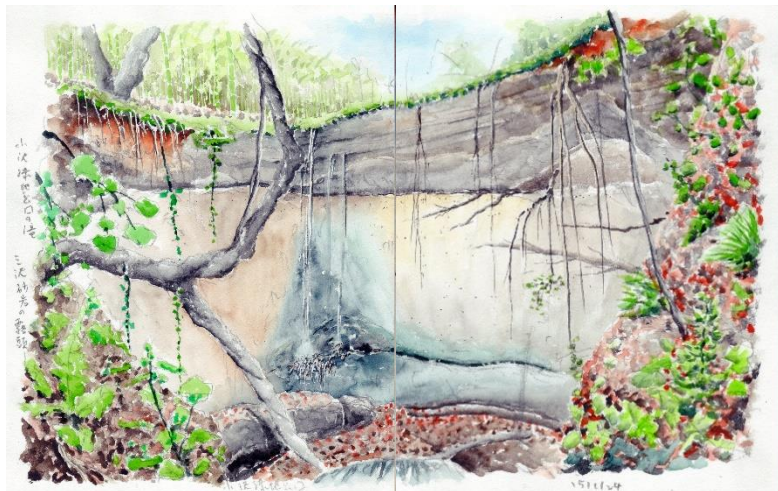
#### 小沢緑地の滝

落川集落の後背地に当たる百草丘陵の北側中腹には下のスケッチのような小さな滝がある。小沢緑地公園と言われる西武開発の住宅団地の横に有り、立ち入りが禁止されているところ。百草園を源流として雨が降ると流れてくるような小さな滝2条。この水流が硬い第三紀層の三沢泥岩に崖を造ったとは到底考えられない。この下を画面に平行に流れる浅川の洪水が削り取った後に崖崩れが起こったのではないかと想像できる。

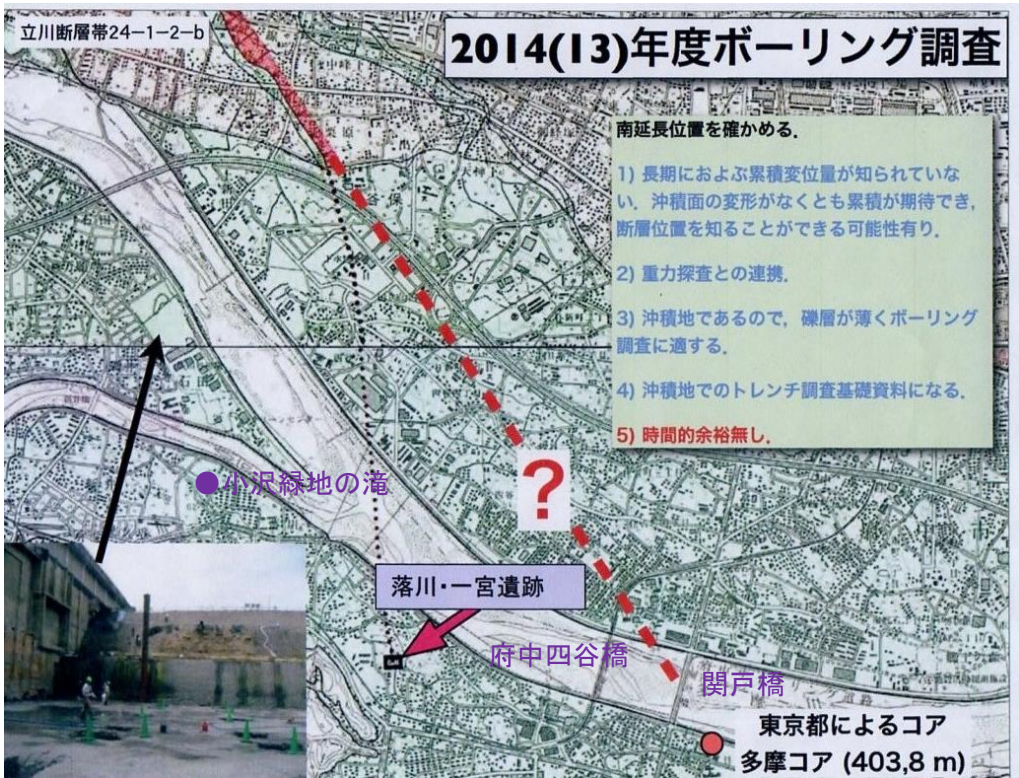
という意見もあり、東大震研では今年平成26年度になって3本目の断層位置の変更の調査を始めるらしい。今度は関戸橋方面の調査が始まる。その他に、測線約2kmで地震探査を行った。ボーリングの結果は公表されていないが地震探査の結果は全深度に対してほぼ水平堆積であると測定され立川断層の痕跡を発見することはできなかった。

2014年度の関戸橋付近でのボーリング調査計画

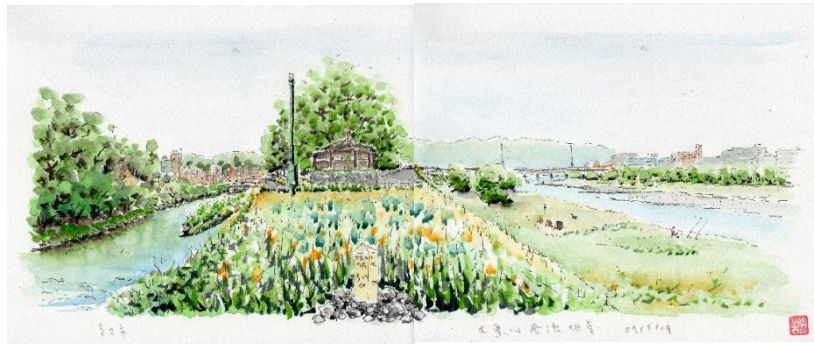
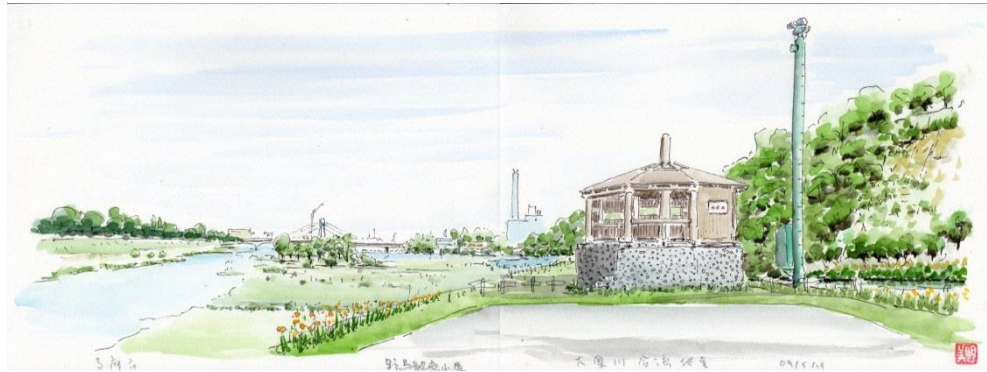
### 大栗川・多摩川合流地点

上の地図の下にある東京都による「多摩コア」(403.8m)はこの足元付近である。正面は野鳥観察小屋であり付近はビオトープとなっている。上のスケッチは合流地点から上流方向を見ており、左大栗川・右多摩川である。下のスケッチは下流方向を見ており、右の河岸段丘上にはゴルフ場、その下に大栗川が合流している。立川断層は関戸橋を越えてこの足下を通過するようにもなっているが、その気配はない。

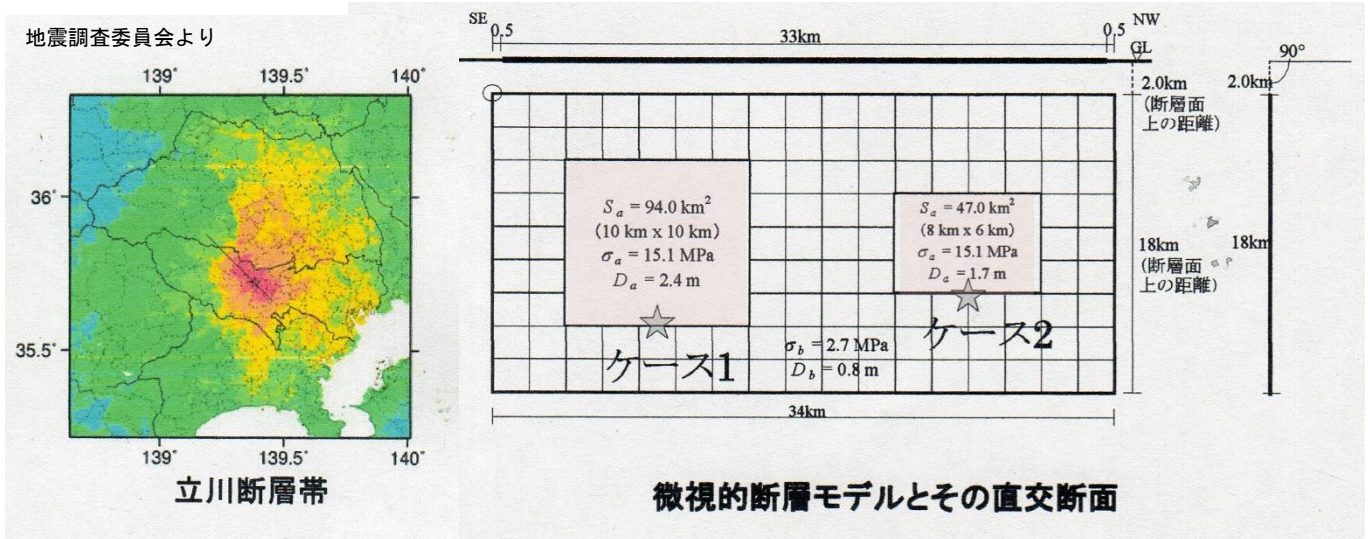
しかし、立川断層が地震を起こす場合の発生メカニズムは下図のように、ケース1では青梅市岩蔵から多摩市一宮までの33kmの中の圏央道青梅インター付近から東村山市三ツ木付近までの10kmの地下6km下に深さ10kmの2枚の巨大な板のような地震断層が垂直に埋まっておりこれが破壊またはずれることで地震が発生し立川断層全体が動いてM=7.4という阪神淡路大震災の3倍もの直下型地震が発生するとして警告している。ケース2では立川市街付近での直下型を想定している。

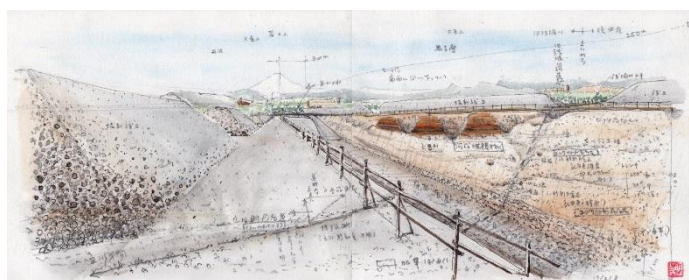
- ①残堀川は流路を幾筋も変えている
- ②中央の乱れは杭地業の跡
- ③その下の礫層は水平堆積
- ④掘削底面にはずれ跡なし

ほぼ水平な礫層の構造

「断層」の深部延長に構造の乱れがない

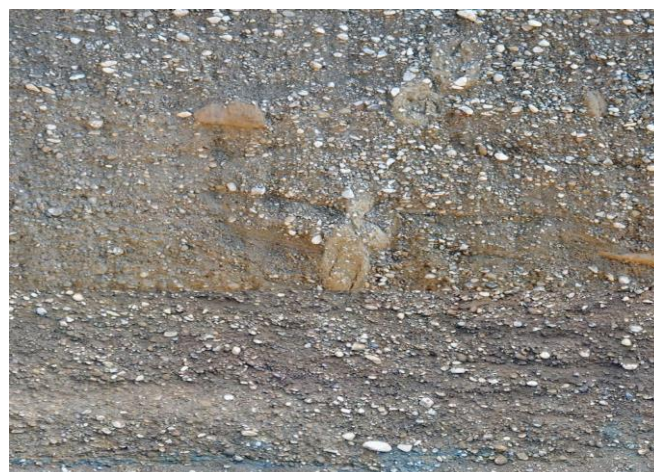
トレンチ掘削工事に立ち会っていれば当然何本かは出てきているはず。日産自動車工場解体時にH型鋼杭は引き抜かれてしまうので、地中には鋼杭の錆止めとして強度のないベントナイトセメントが残る。

このコンクリート塊は古いので粘土化したことで見間違えてしまったと言いつけているが、写真にみられるように、中心にはH形鋼が挿入されていた痕跡がはっきりしている。しかもこのような硬い礫層の中に杭を打つという技術はかなり最近の技術で粘土化は古いという時間経過の結果ではなく、ベントナイトセメントであり、鋼材の腐食防止のために先行掘削したものであろう。このような事象も見落とすなどその肉眼的鑑定能力の低さにはびっくりした。

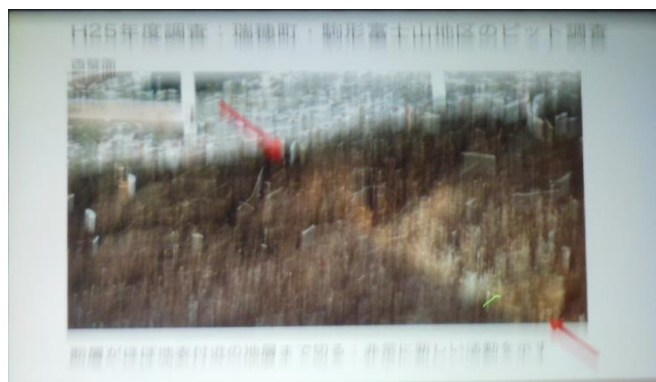
東大震研 立川断層帯の重点的な調査観測 25-1-2 →a

東側壁面での横ずれ断層面

図 11 狭山神社ピット・東側壁面における OSL 年代測定の結果 (黄色)。白色の数字は 14C 年代測定の結果を示す。

次に狭山丘陵の西端の駒形富士山の狭山神社内でのトレンチ掘削の結果について報告しており、ここでは明らかな横ずれ断層を発見したと報告している。

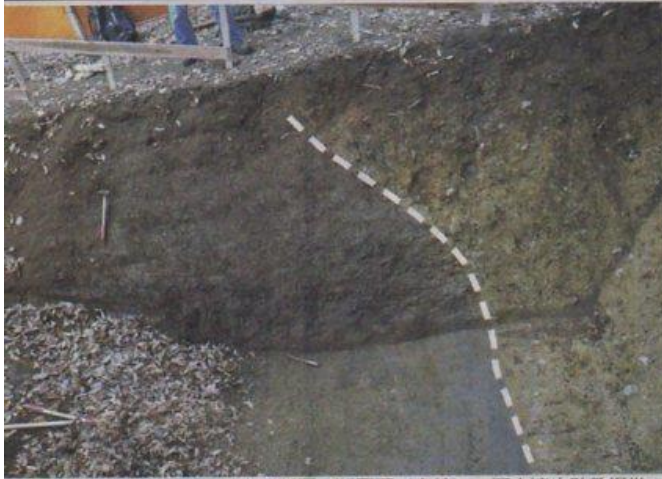
東京都瑞穂町で見つかった立川断層の断層面(点線)＝石山達也助教提供

次ページは昨年の5月11日発表された同じ狭山神社でのトレンチ掘削の報道であるが、その時の写真とこの写真が同じトレンチであるとは到底納得できない。

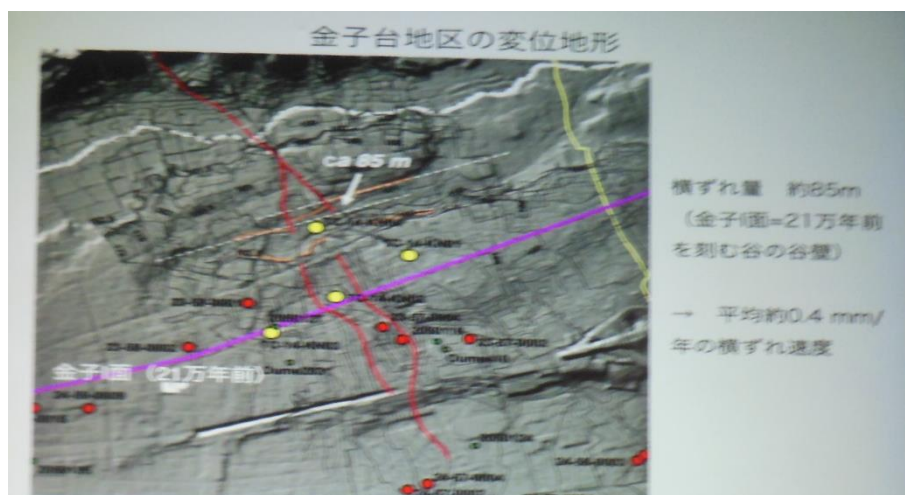
金子台での弾性波探査結果の解釈

次に、これまで調査が行われていなかった金子台で初めての調査が行われたが、その結果横ずれ断層を発見。しかもそのずれ量は 85 m で、平均ずれ速度は 0.4 mm/年 とのこと。

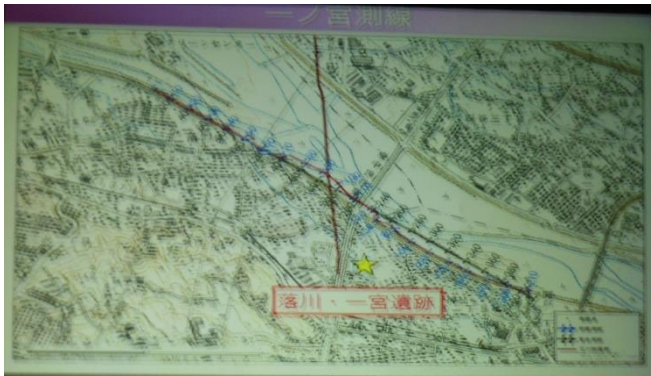
落川一宮でのトレンチ調査の結果について深さ方向へ曲がっているので1000年前の横ずれ断層が液状化かわからないと結論している。

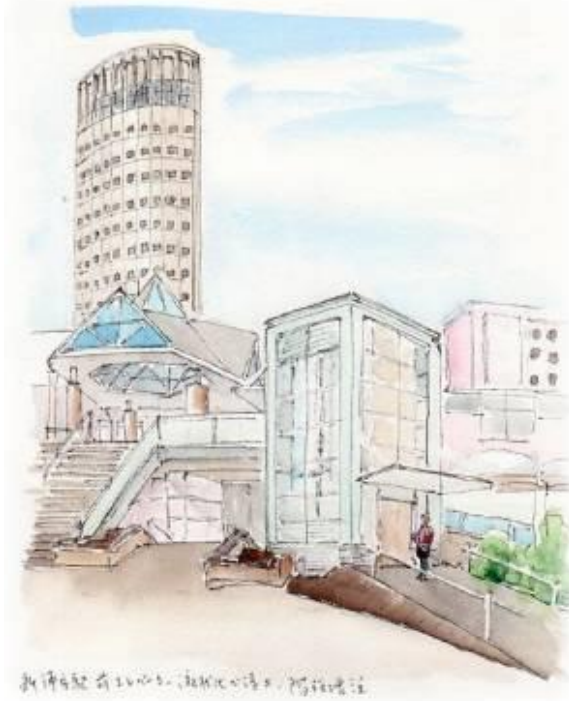
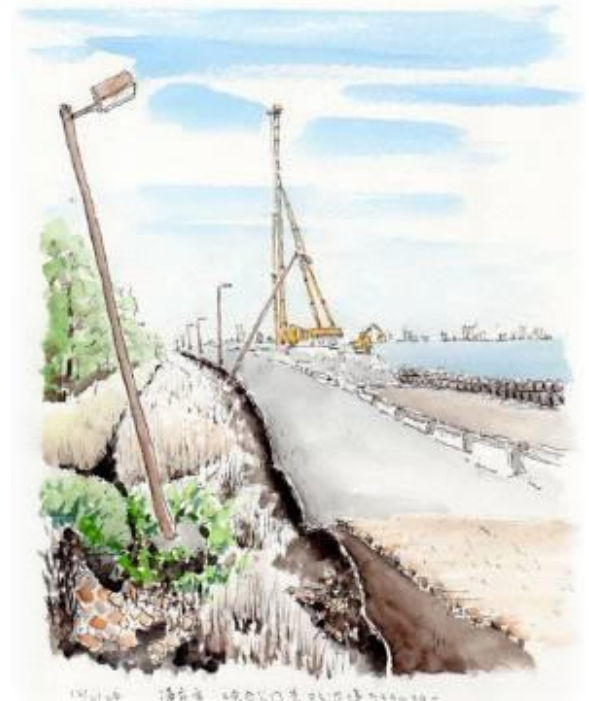
左；浦安駅前ではエレベータまで1mも持ち上がっている。右は浦安海岸周遊道路、ラテラルフロー（側方流動）を起こしてめちゃくちゃとなっていた。噴砂の中にはまだ炭や灰が含まれているので灰色となっているところを写真に収めている。

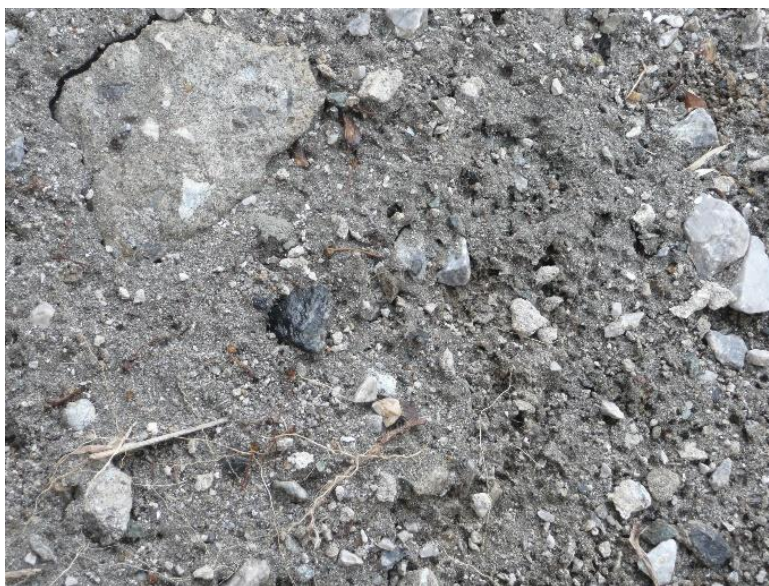
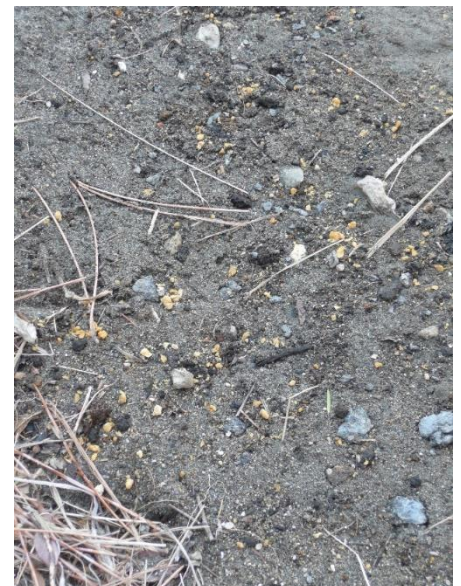
流出した土砂の中には写真のように炭化した粉のようなものや小さな炭も入った。

浦安では地震発生後6月以上経っても、近くのマンションでは室内にほこりが舞い込んでマスクが離せない

ことや、スコップで取り除こうにも細かい土がコンクリートのように硬ってしまった事実は「液状化は緩い砂層の再配列が主因である」という定説では説明はつかない。

液状化現象とは埋め立てられた土砂の中の有機物が炭化した時に発生したメタンガスが地下水中に溶存した

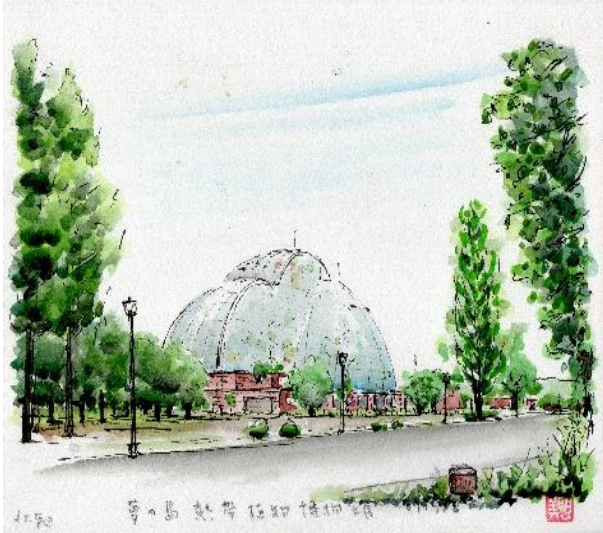
夢の島熱帯植物博物館と液状化対策ガス抜き井戸

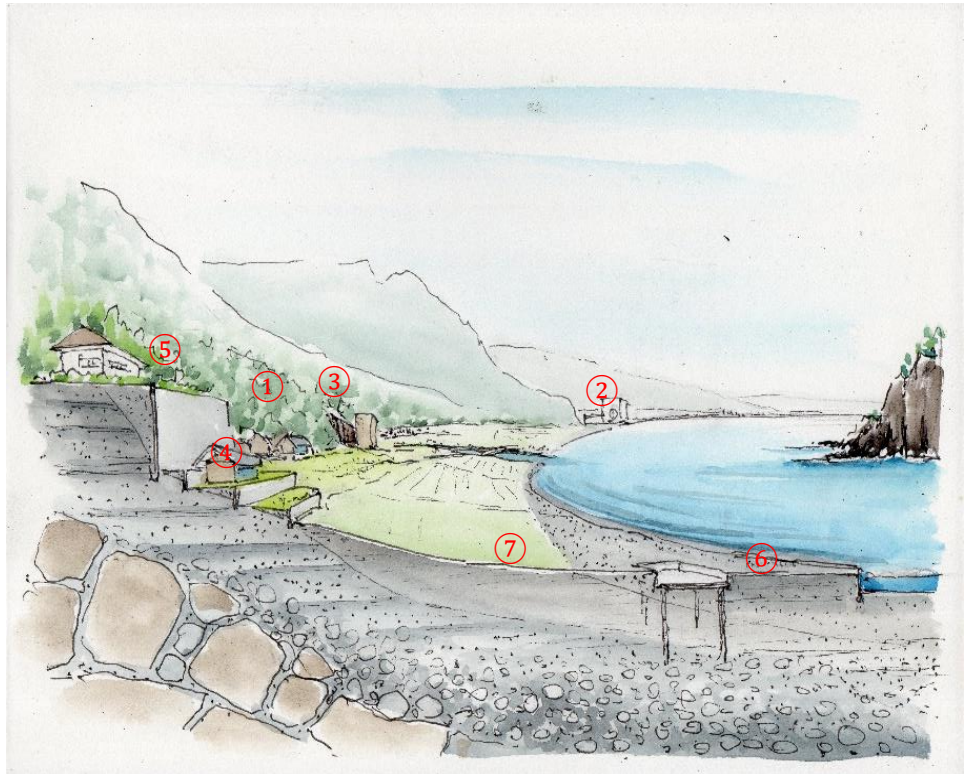
では地震被害を受けにくい地盤はどのような地盤であろうか？の答えは、これまでに地震被害を受けたような地盤以外の地盤であろう。ということで、被害を受けやすい地盤の自然地形を想像すると次のようなポンチ絵になろう。

- ① なぎさ地帯と言われる背後に山や丘陵地を控えている平野や盆地の縁辺部の緩傾斜地；

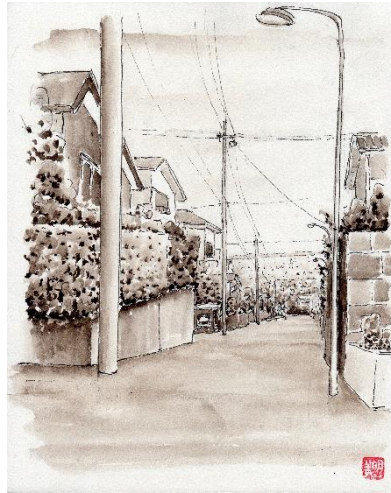
盛切りひな壇住宅団地

郊外型の住宅団地は多くの場合丘陵地の開発で造成されるが、地山部分と切り取られて出た土を盛って作られる切土部分が概ね半分づつになっている。この両者の違う地盤の上の住宅などは被害を受けやすい。特に谷埋め盛土地帯は、地盤の弱さに加え、集まってくる地下水や、その地下水に含まれる溶存ガスの影響などで液状化の危険もあり地滑りやがけ崩れが起きやすい。

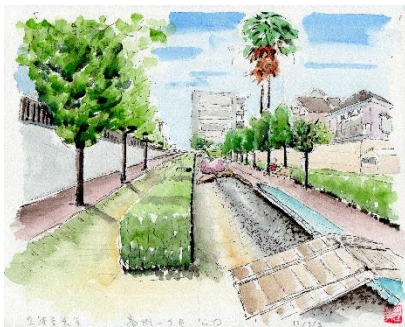
側道の沈下約1m

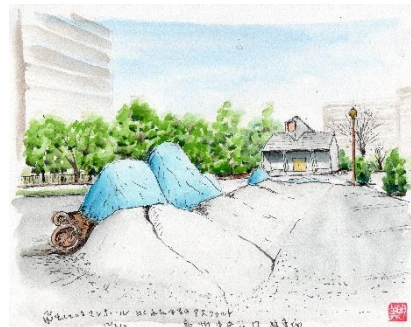
飛び出しているマンホールとめくれている駐車場のアスファルト

浦安液状化跡 震災後1年以上たっても、インフラの復興が進んでいない浦安

先にも述べたように、緩い砂層で地下水位が高い海岸の埋め立て地盤や田んぼや旧河川の上に盛土をした地盤も、内部に溶存ガスを含んだ地下水がある場合には震動により液状化状態になり地盤破壊が起きる。

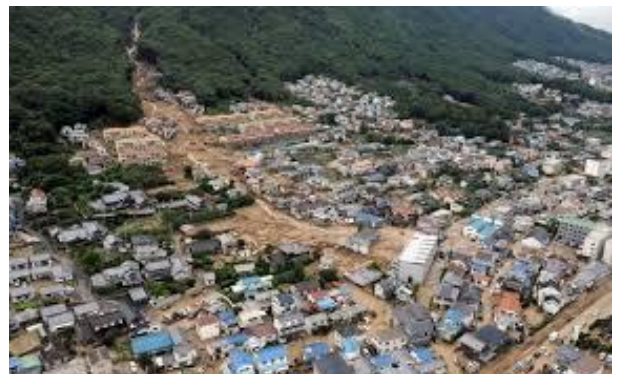
- ② その土石流が到達する前に土の匂いがした。
- ③ 家が基礎ごと浮き上がり流された。建物は残ってはいるが1階の床だけ抜けた住宅。
- ④ 墓石は残っても骨壺を収めている墓室がどこかに流れてしまった。
- ⑤ アスファルト道路下に埋められている上下水道などのインフラの被害がひどすぎて復興の目処が立たない。
- ⑥ 山から土石流として流下した土量と住宅街に流れ込んだ土量を比べてみると圧倒的に後者が多い。  
などの現象は斜面を激しく流れた土石流だけでは説明がつかない。
- ⑦ 山頂付近にはないフォルンフェルツの巨岩が麓付近から湧き出し被害を拡大した。

深層崩壊に近い現象で伏流水での土砂流動や液状化が起こったとすれば、この地での復興は無理。公園など地表面は透水性の土砂のままにしておき構造物やアスファルトなどの不透水性のもので覆ったら同じ事故が起き、同じような地盤構造は国内でもあちらこちらにある、今度は天災では済まされない。

しかし、あの緩傾斜地で麓の地盤の表面はベタ基礎の文化住宅や学校や道路などで蓋をされた状態のところ、時間100mmを超える集中豪雨。山からの伏流水の出口を塞がれ、麓近くの地盤はいわゆる液状化状態に近い深層崩壊的な地盤破壊が起きたと考えないと次のような事例の説明がつかない。
