# 「野川湧水回廊」の価値づけと地下水保全のための調査研究

2017年

神谷 博  
みずとみどり研究会

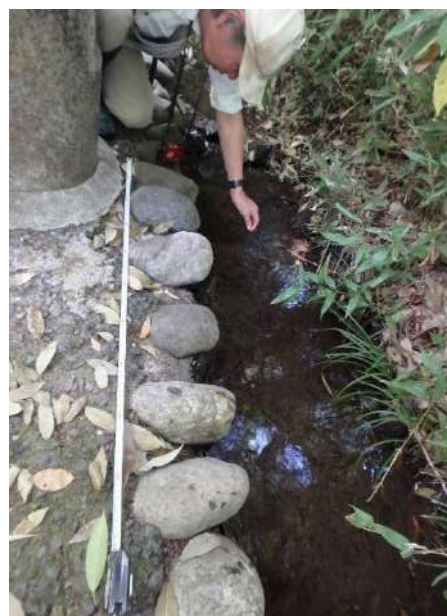
写真 3-1 フロートによる測定

◆フロートによる流量調査

湧水地点から流れが明確である場合には「流れ幅(m)」、「水深(m)」、「測定距離(m)」を測り、その流れ

にフロートを流し、測定距離間にかかる時間を測定した(写真 3-1)。

例えば、流れ幅が 50 cm、水深 3 cm で測定距離を 1m として、フロートを流した時に 5 秒かかったとした場合、以下のように計算した。

$$0.5(\text{m}) \times 0.03(\text{m}) \times 1(\text{m}) \div 5(\text{秒}) = 0.03(\text{m}^3/\text{秒}) \quad \text{となり、}$$

これを L/秒に換算するには 1000 倍して、3(L/秒)となる。

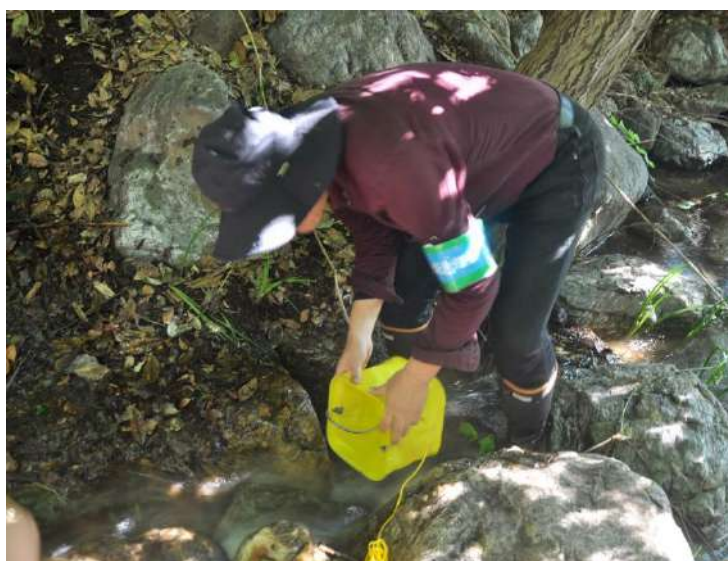
写真 3-2 直接採水による測定

◆採水による流量調査

湧水がポリ袋で採水できる場合には水量と採水にかかった時間で算出した。湧水が段差などで採水できる場合は、バケツ

で直接採水して水量を測定した(写真 3-2、3-3)。

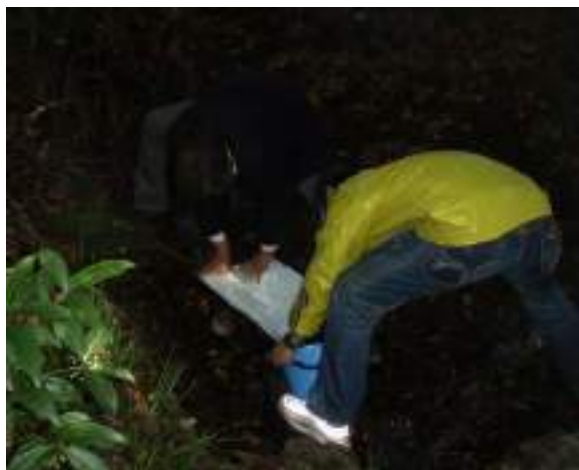
写真 3-4 集水シートによる水量測定

また、流水が分散などしている場合は集水用のシートなどを使用して採水した(写真 3-4)。

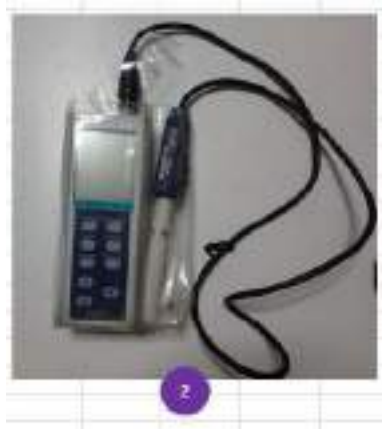
2. 電気伝導率計(EC 計)

型式 東亜 DKK 製 CM-21P

尚、EC 計については、経年劣化が少ないため、頻繁に校正する必要はないが、調査時期開始前に校正を行った。

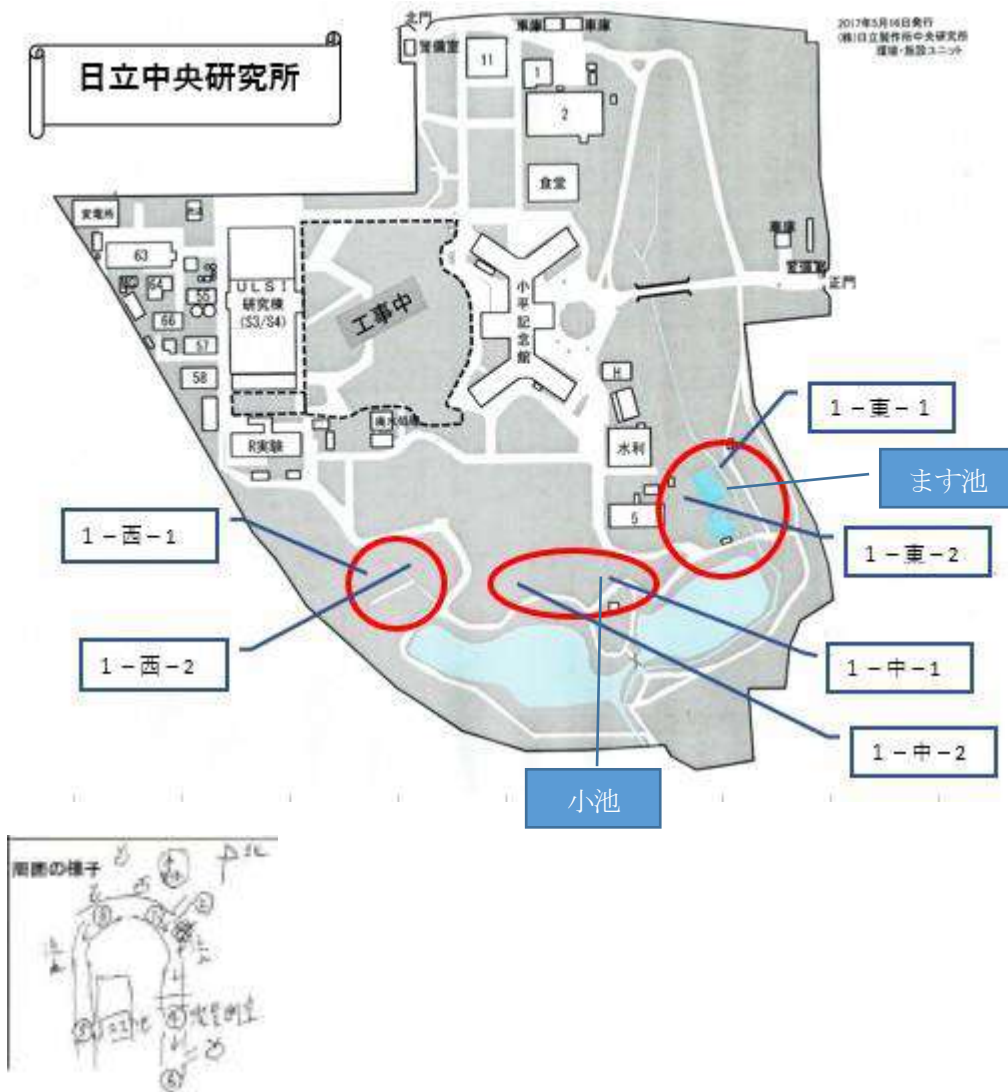
日立中央研究所マップ：日立中央研究所より提供

日立中央研究所は、野川の源流となっており、東恋ヶ窪と西恋ヶ窪の2つの湧水の流れが合流したところに大池と呼ばれる池が掘られている。測定した湧水点は7か所となる。他にも湧水点がみられるが、立ち入りできないため調査は行っていない。これらを「恋ヶ窪湧水群」と呼ぶこととする。

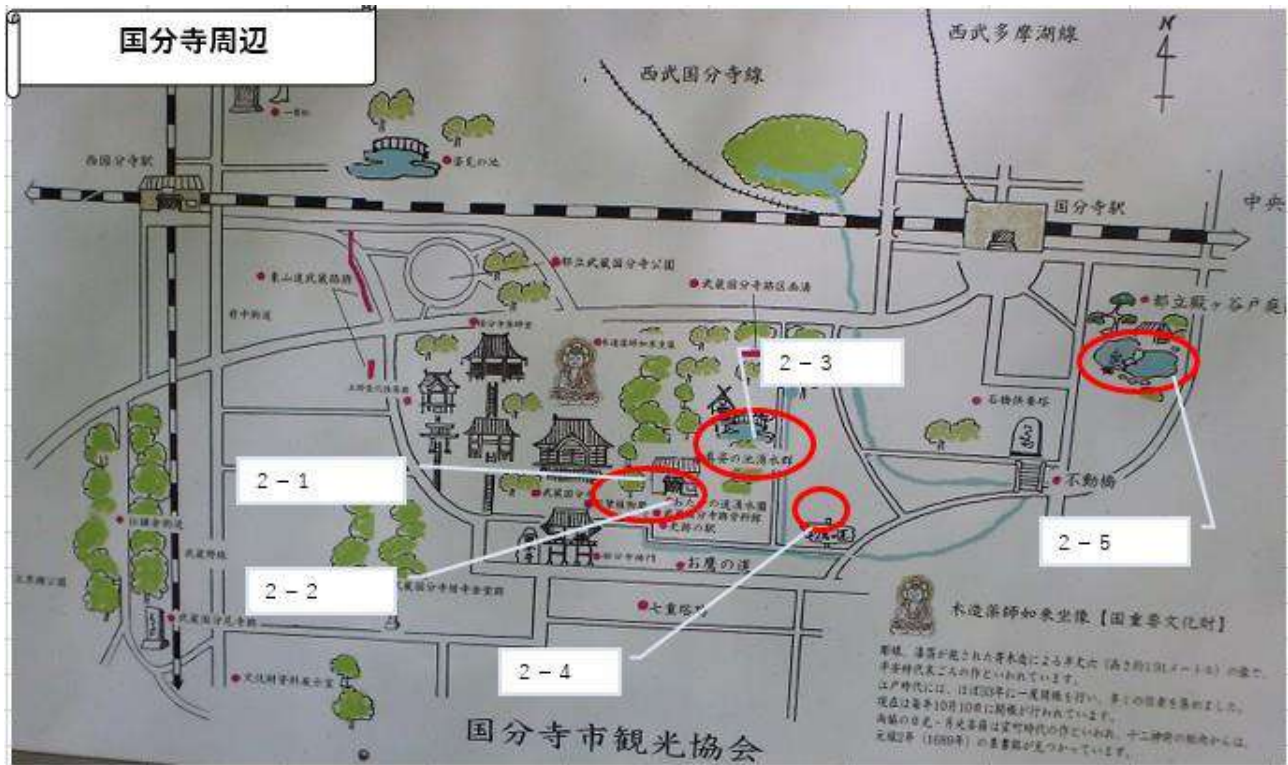
国分寺マップ：武蔵国分寺付近揭示物

真姿の池周辺には、国分寺境内の湧水、湧水園の中のムクノキの根元から湧く湧水、真姿の池湧水、リオン下湧水ほか、小さな湧水がたくさんあり、これが集まって元町用水の流れとなっている。これらは「真姿の池湧水群」と呼ばれている。殿ヶ谷戸庭園については、東京都及び国分寺市が毎年測定しているため、今回の調査からは外している。

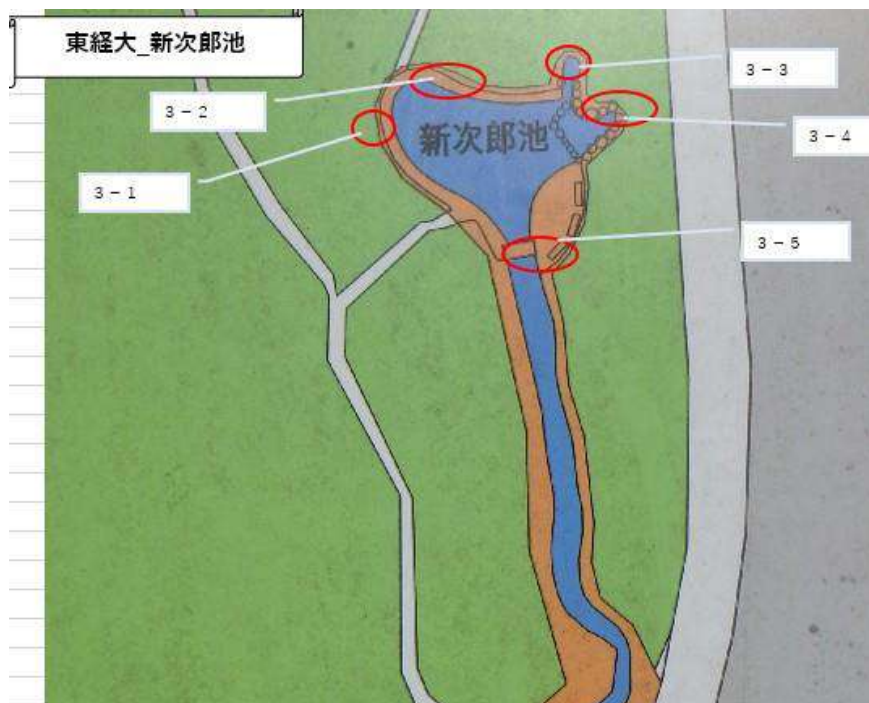
新次郎池マップ：東経大内 掲示物

東京経済大学のがけ下には「新次郎池」と呼ばれる池がある。真姿の池湧水群とはやや離れて別の湧水地点となっている。新次郎池には複数の湧水の湧口がみられる。

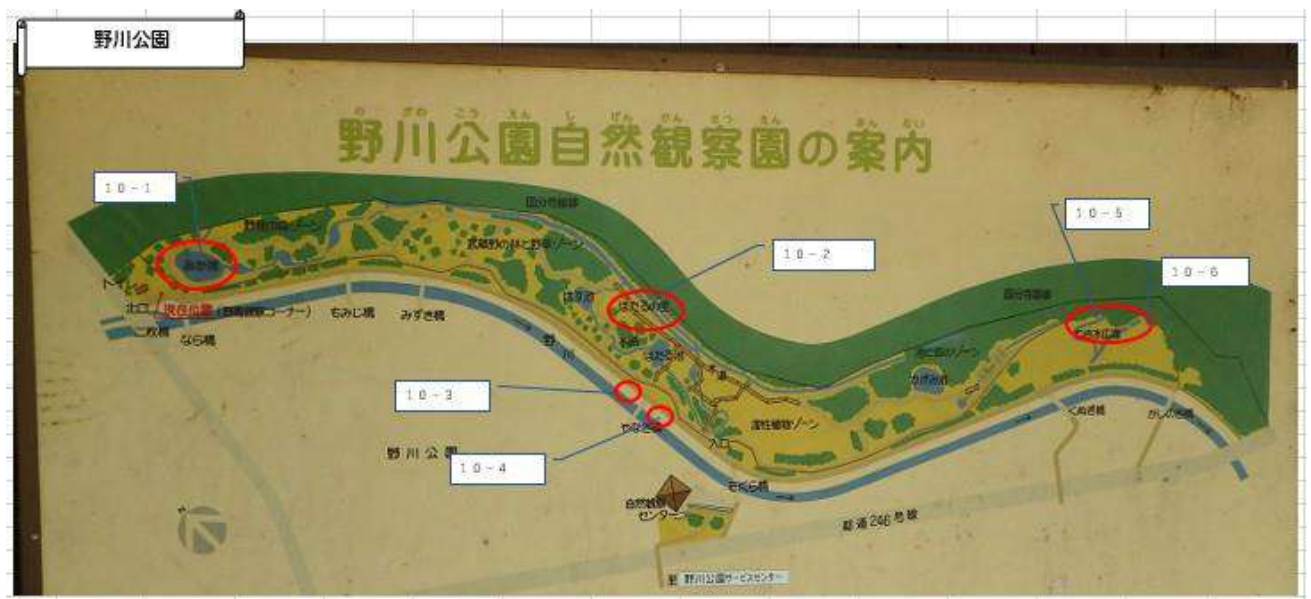
野川公園マップ：公園内掲示物

ICU 地区は、1976 年当時から社会環境が大きく変わり、ICU 国際基督教大学の敷地から東京都立野川公園となり、湧水地点は容易に立ち入ることができなくなった。そのため、今回の調査は、野川公園側から測定できる場所を選んで実施した。これに伴い、水質については湧水地点そのもののデータを取ることはできなかった。

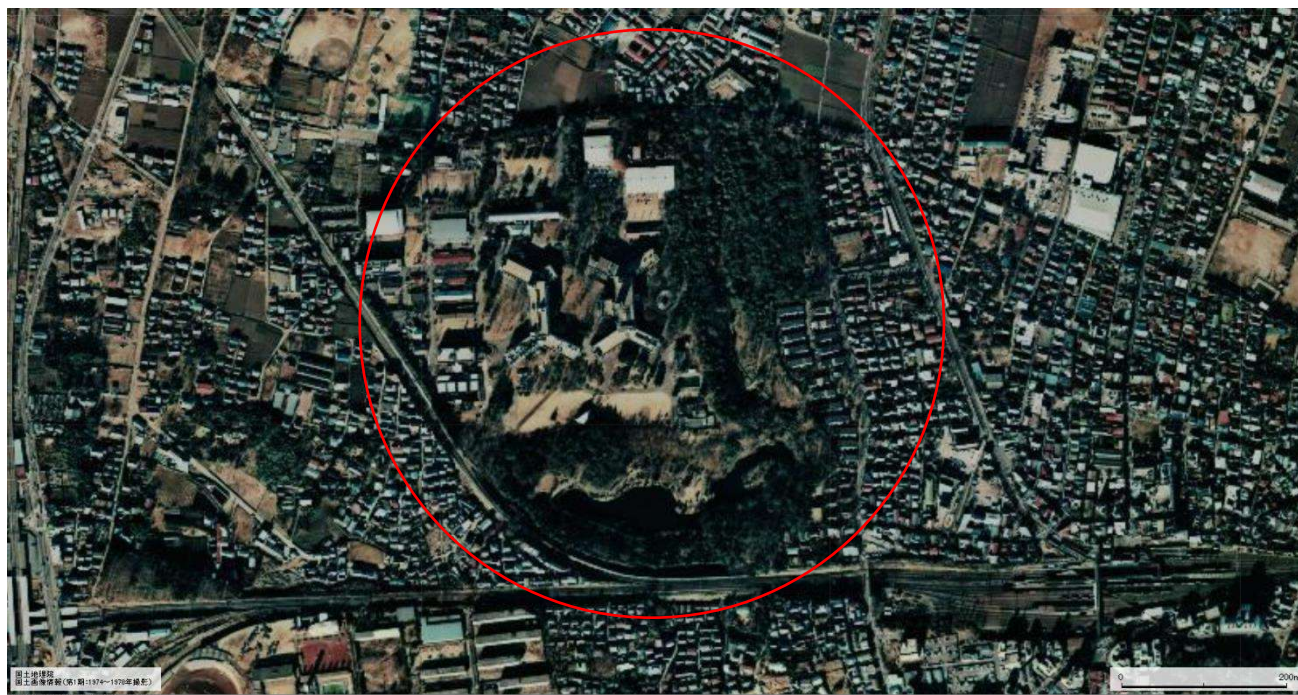
#### -1. 国分寺：日立中央研究所

- ・ 研究所内において大きな変化は見られないが、西側敷地の建物が建て替わって大きくなっている。水みちに対して大きな影響はないと考えられる場所である。
- ・ 周辺では、北西側や北側にやや大きなマンションが建ち、市街化が進んでいる。東側の住宅団地も建て替わって中層の共同住宅になっている。
- ・ 西側では、姿見の池が復元されていることがわかる。
- ・ 地図ではわからないが、現在、駅前北口再開発が進んでおり、超高層のビルが2本立ちつつある。地下の掘削も深く、地下巣への影響が懸念されている。

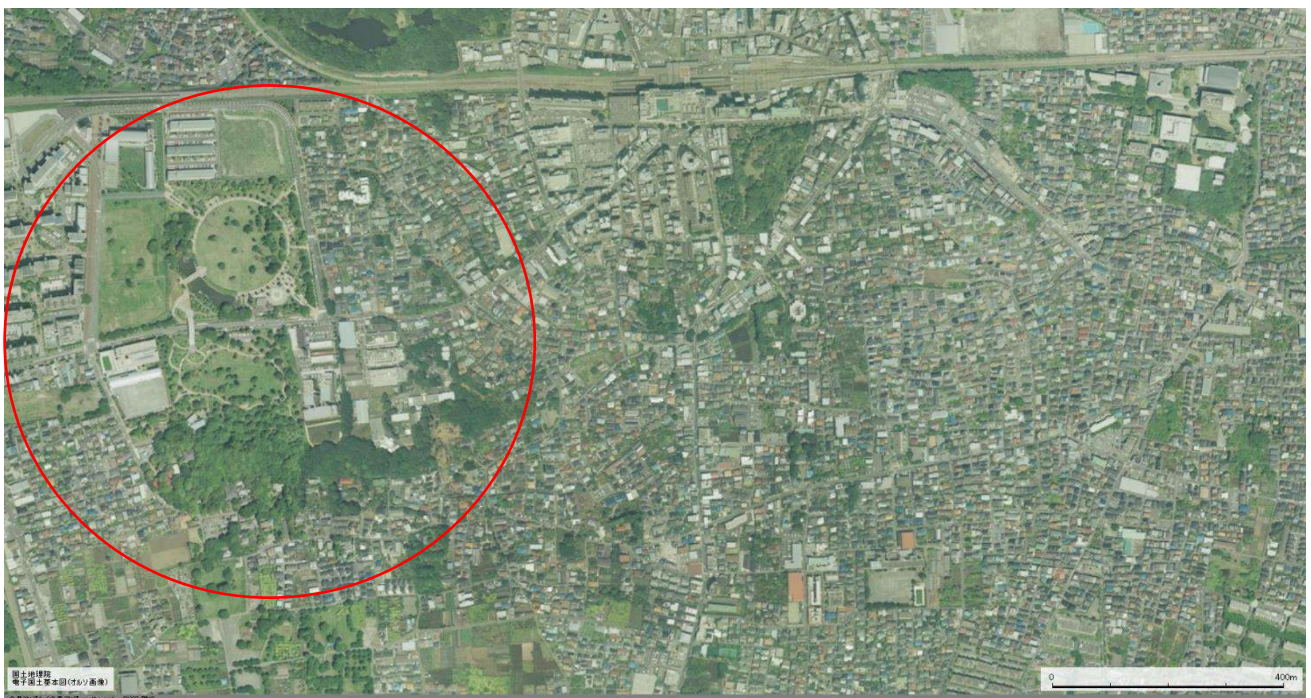
## -2. 国分寺周辺

- ここでは航空写真でも一見してわかる大きな変化が起きている。鉄道中央学園の移転に伴う再開発である。真姿の池の池湧水群の北側に当たり、湧水の涵養域にもかかわる部分である。面的に戸建ての公営住宅や集合住宅が並び、学園の校舎も多くあったものが広い取り組公園となった。
- 湧水にとって良い方向への変化といえるが、元の土地利用も建蔽率は低く、緑も多くあったことを考えると緑が乏しくなった分の長短あると思われる。
- 真姿の池の北側には集合住宅が立ち並んだ。湧水直上のマンション建設に反対運動が起き、裁判にまでなったが、国が撮都に三分の一を買い上げたことで大きな影響が及ばずに済んだ。

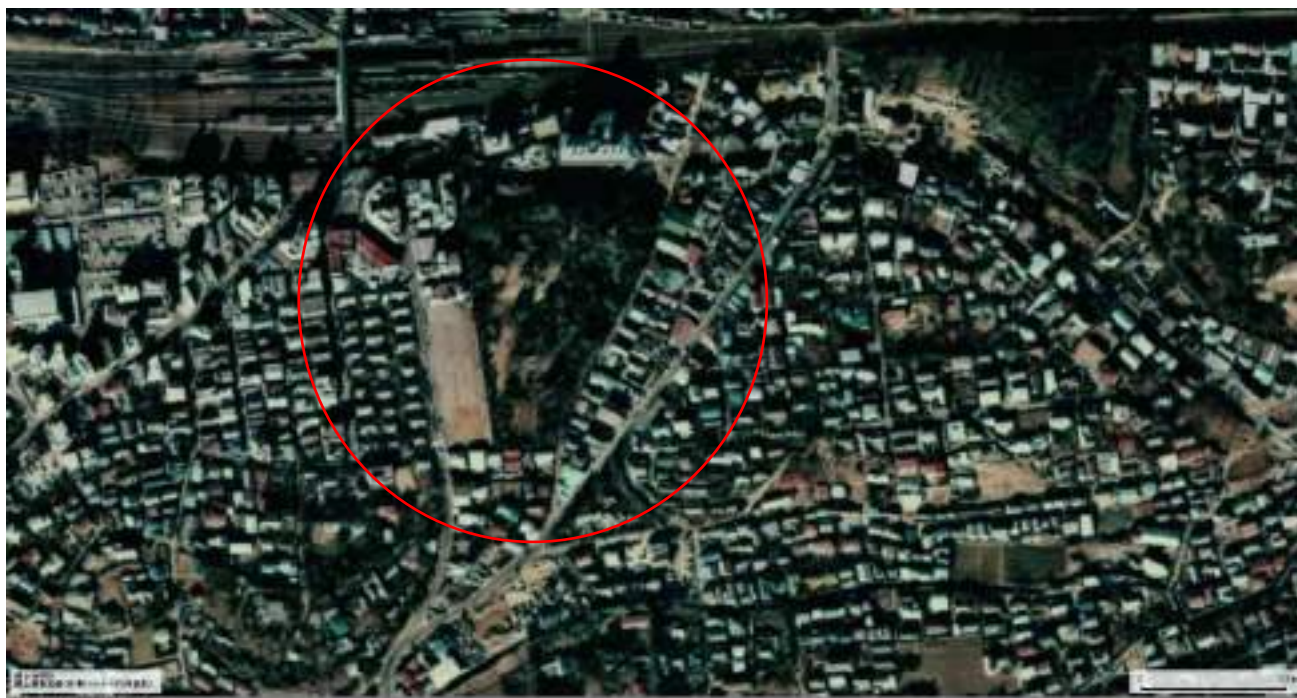
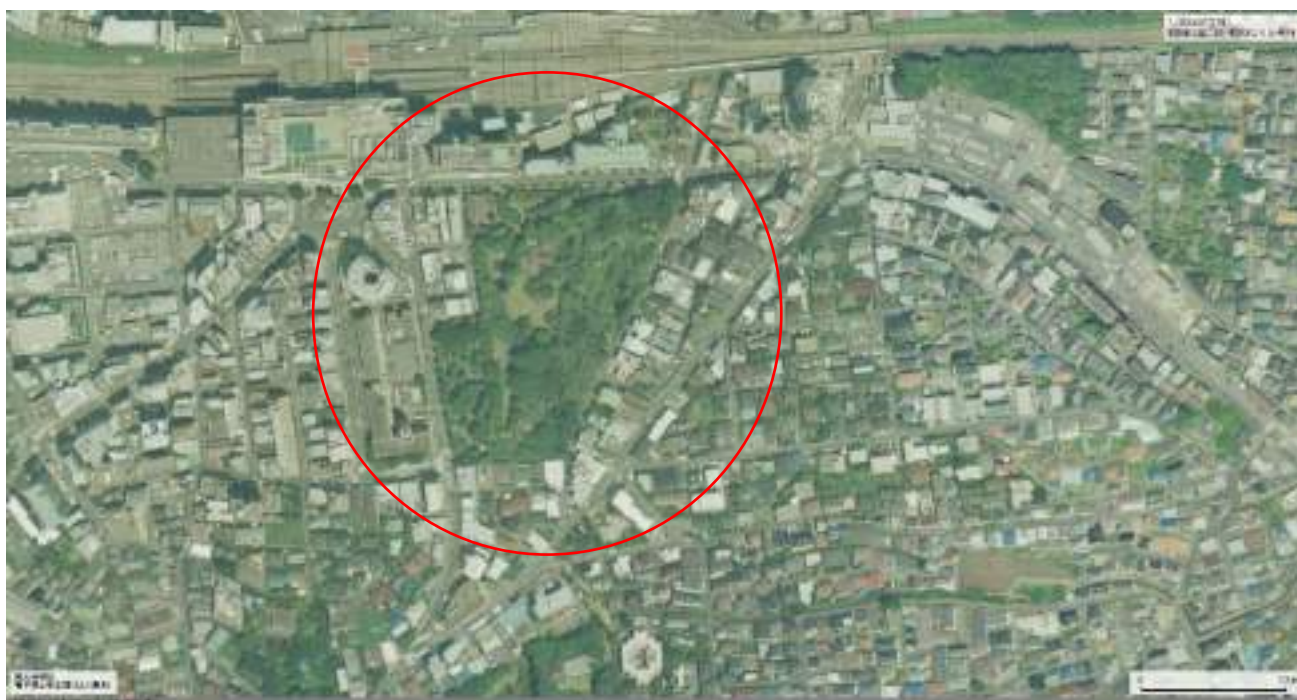
### -3. 殿ヶ谷戸庭園

- ・殿ヶ谷戸庭園は、1974年に東京都が買い取り、1979年に都立公園として開園している。庭園の緑は、公園化される前に比べて増えており、隣接する裸地の敷地を加えて整備したことがわかる。
- ・湧水量は40年前から乏しく、そのころから周辺の開発による湧水量の減少を危ぶむ声があった。
- ・現在は国分寺駅の駅ビルが建っているのも大きな変化である。
- ・湧水地点からの水みちの方向は定かではないが、北西方向と思われる。
- ・鉄道の掘り込みや北側道路の掘り込みなどが影響している可能性もある。

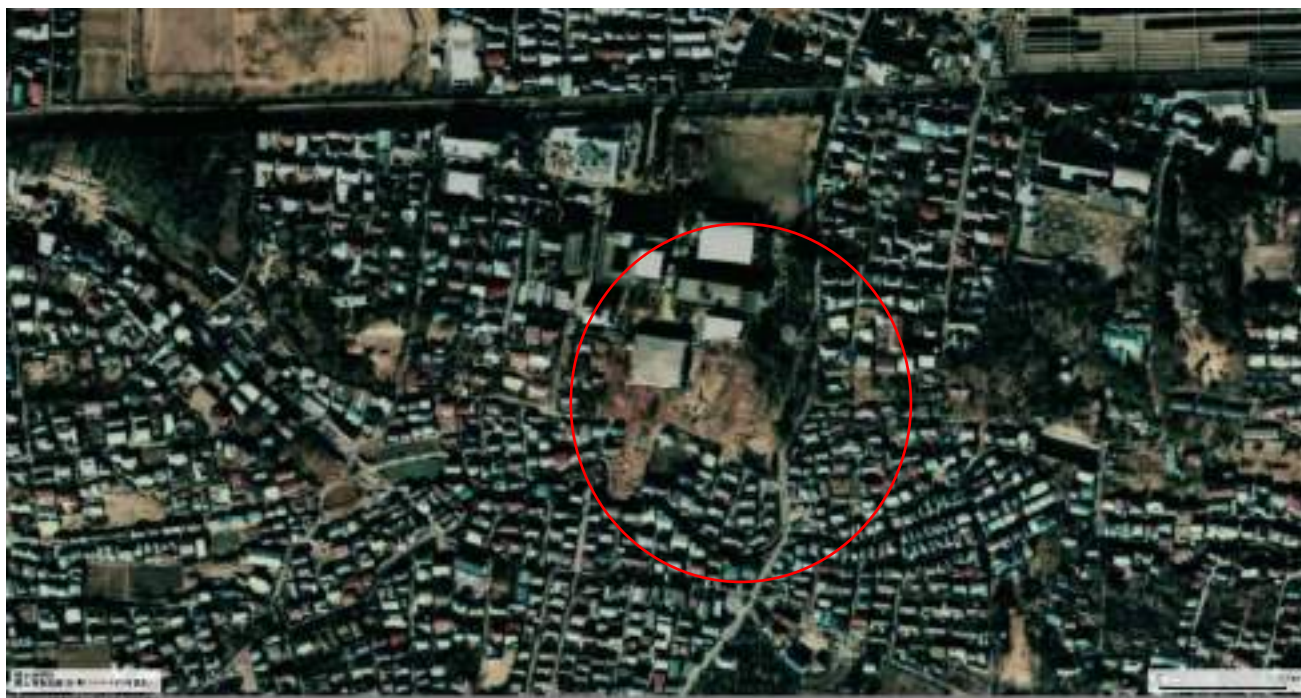
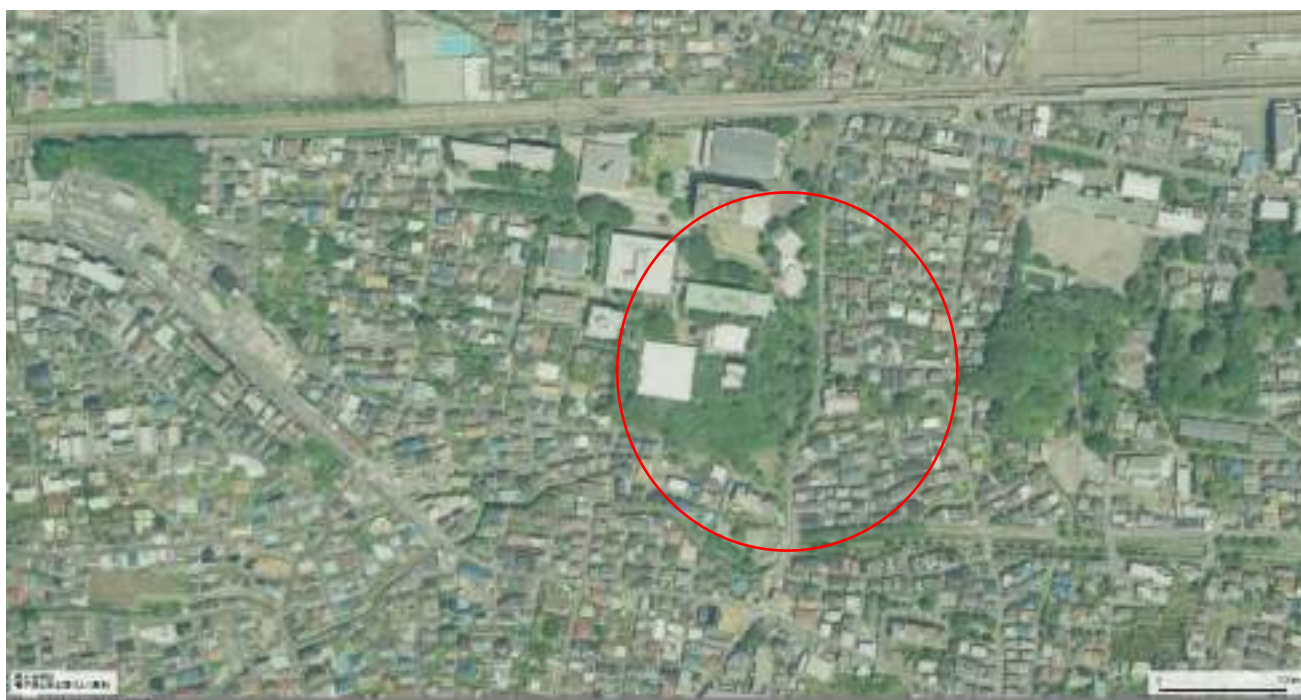
#### -4. 東経大新次郎池

- ・東経大の敷地内は、校舎の整備が進み、建蔽率も増えている。大きい校舎が建つ際には影響が懸念されることもあったが、配慮しながら建てられたとみられる。
- ・40年前から渇水期の湧水量が少なく、涸れることもあったが、大学の地下水揚水による影響も加味して考える必要がある。
- ・敷地周辺の状況に大きな変化は認められない。
- ・水みちは北に向かって谷戸が発達していることと、池の水口が西、北、東にあることから、大きくは北からとみられる。

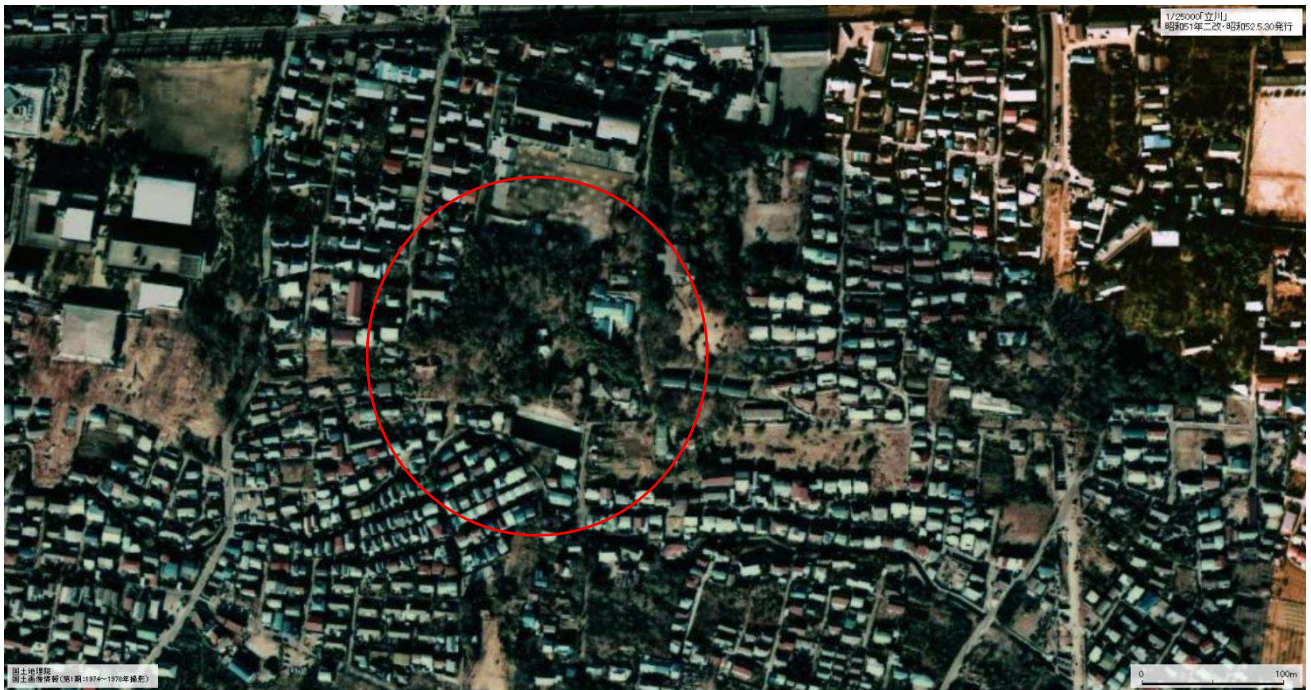
## -5. 貫井神社

- ・古い地図では読み取れないが、古い航空写真では貫井プールの姿が読み取れる。
- ・北側の小金井第四小学校が拡張されたこともわかる。
- ・水みちは北西側からとみられるが、土地利用に大きな変化はない。

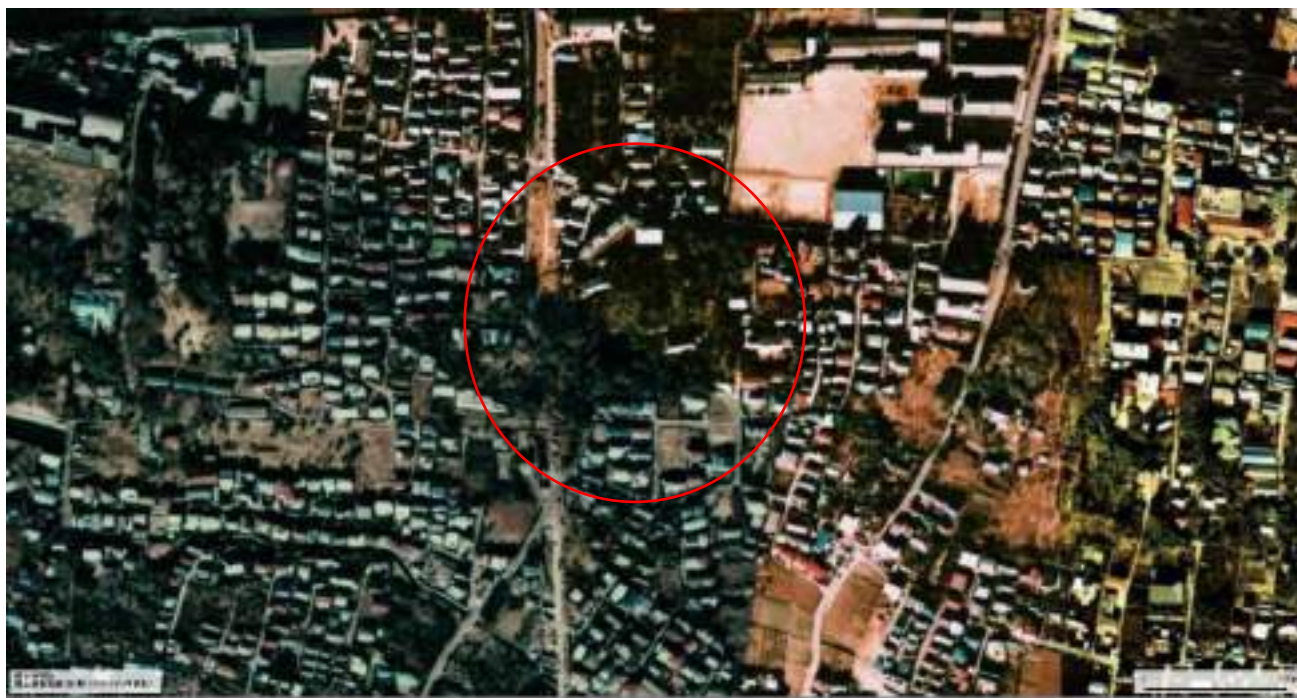
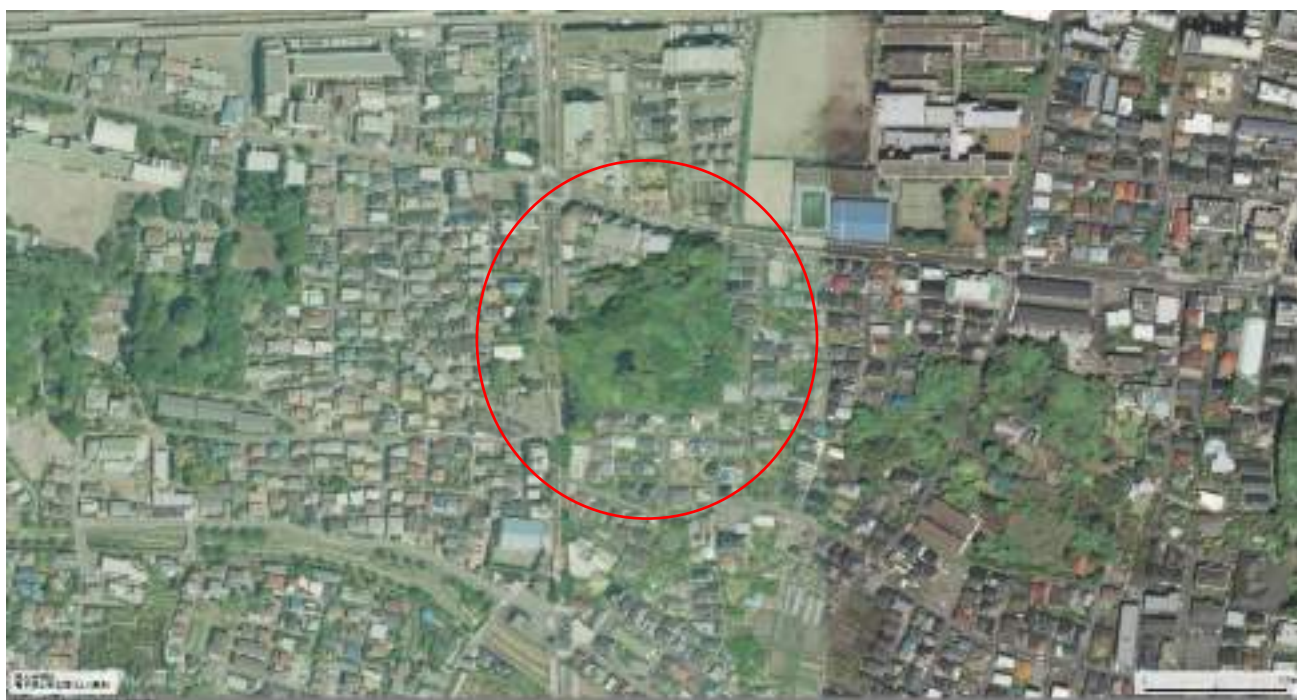
-6. 滄浪泉園

- 敷地の西側を新小金井街道の工事が入る前後の様子がよくわかる。当時、滄浪泉園の湧水のうち、西側にある湧水の枯渇が懸念されたが、大きな影響が出なかったことから、西側湧水の水みちが北側からか、若しくは立体交差したかではないかとみられた。
- 現在は貫井トンネルとして上部の土と緑も残る形となっている。

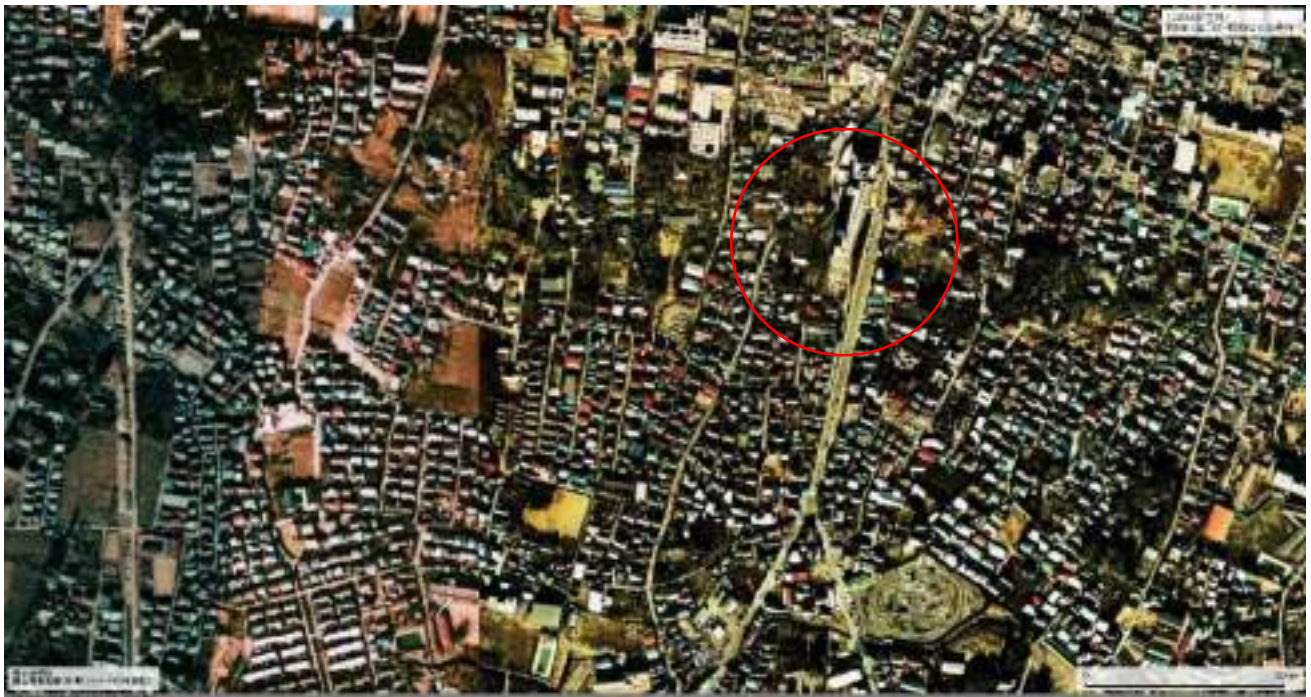
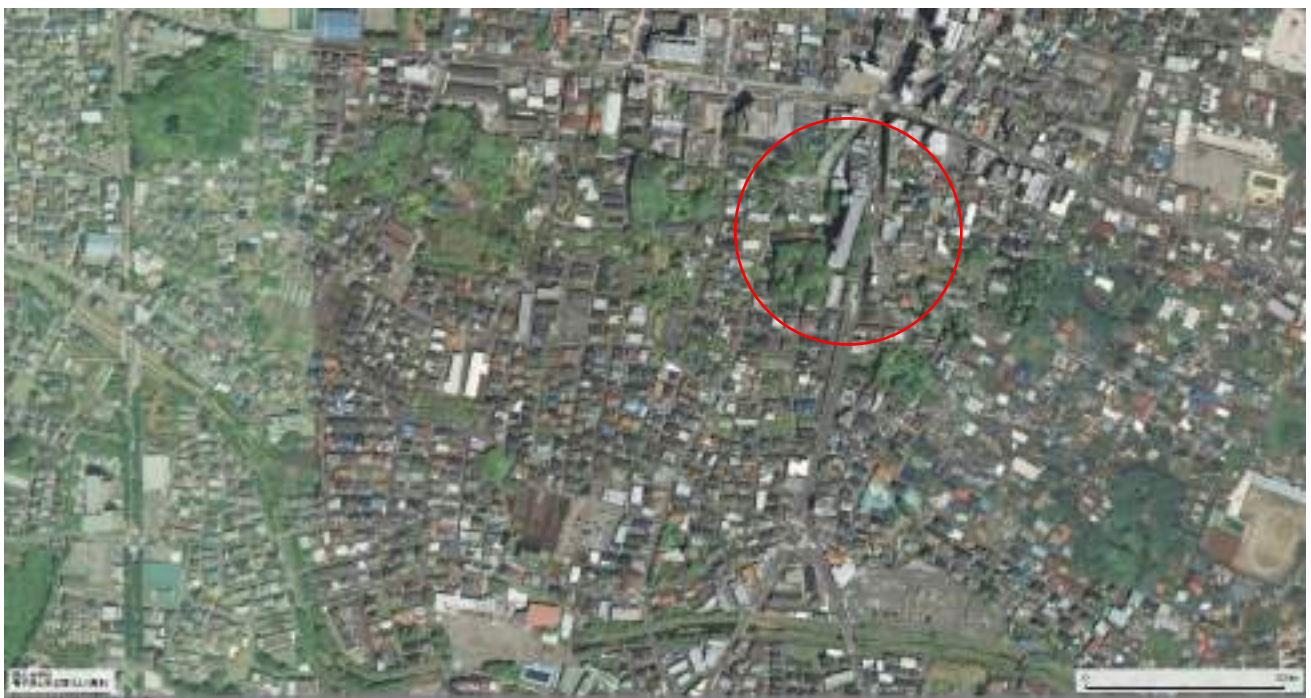
-7. 小金井：スカイコーが横

- ・小金井街道沿いに建つ高層マンション。建設時期は古く、40年以上前から建っている。いずれ建て替え時期が来ると思われるがその時にどうするかが課題である。
- ・もともと大きな谷戸であり、閉じ込められた湧水は今でも湧いており、下水に流れている。

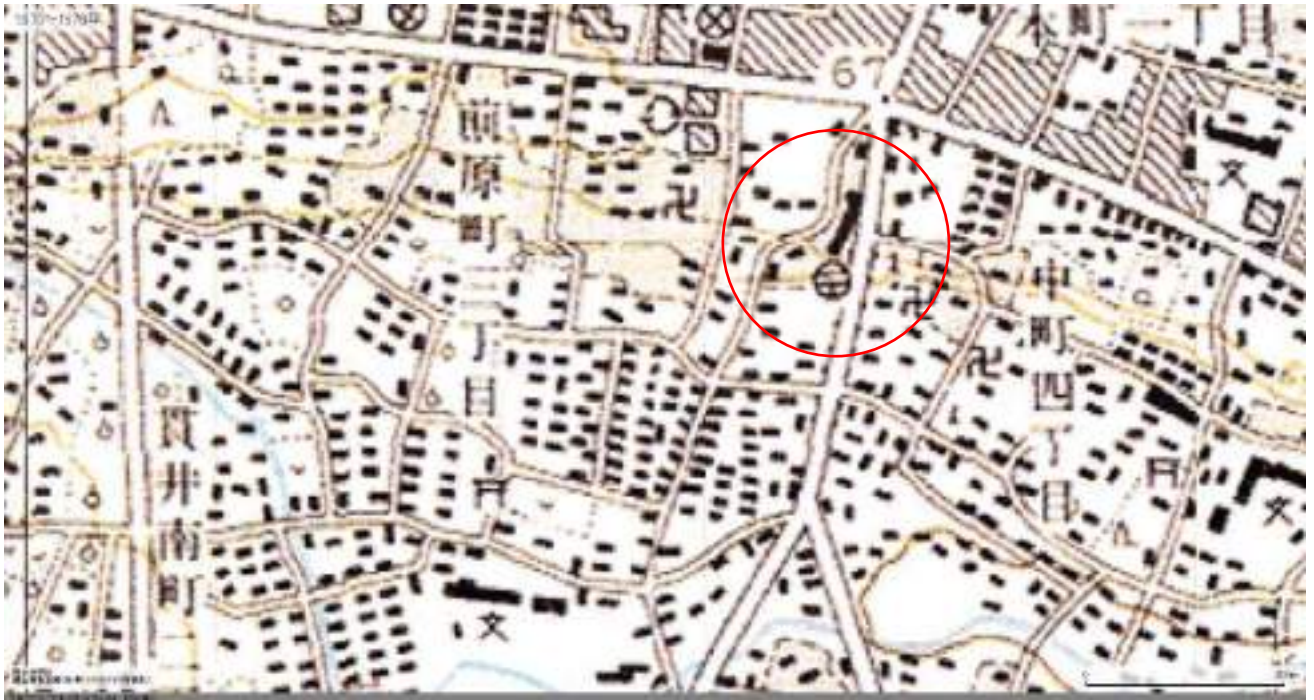
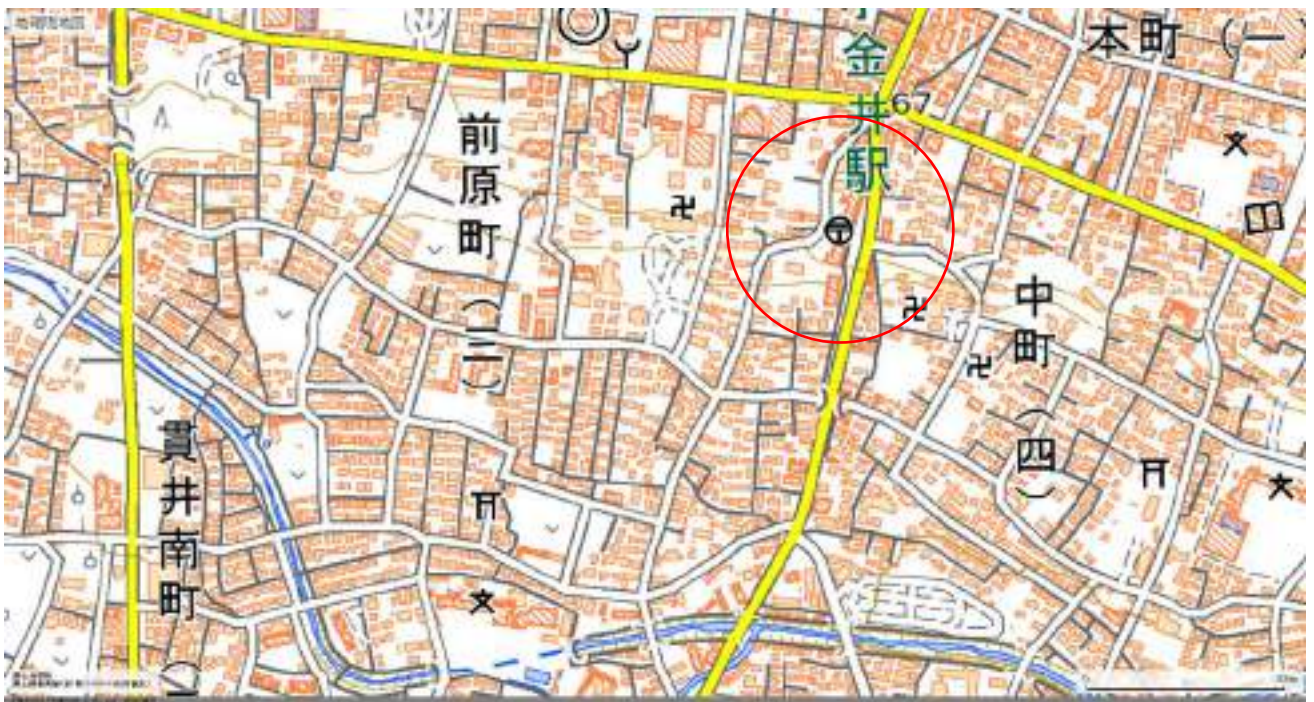
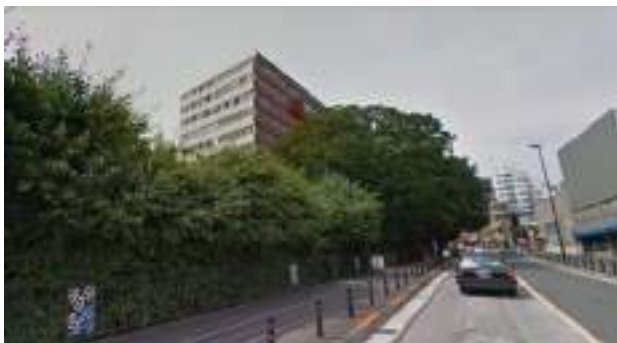
小金井街道に沿って建っており、緑は大きく育っている

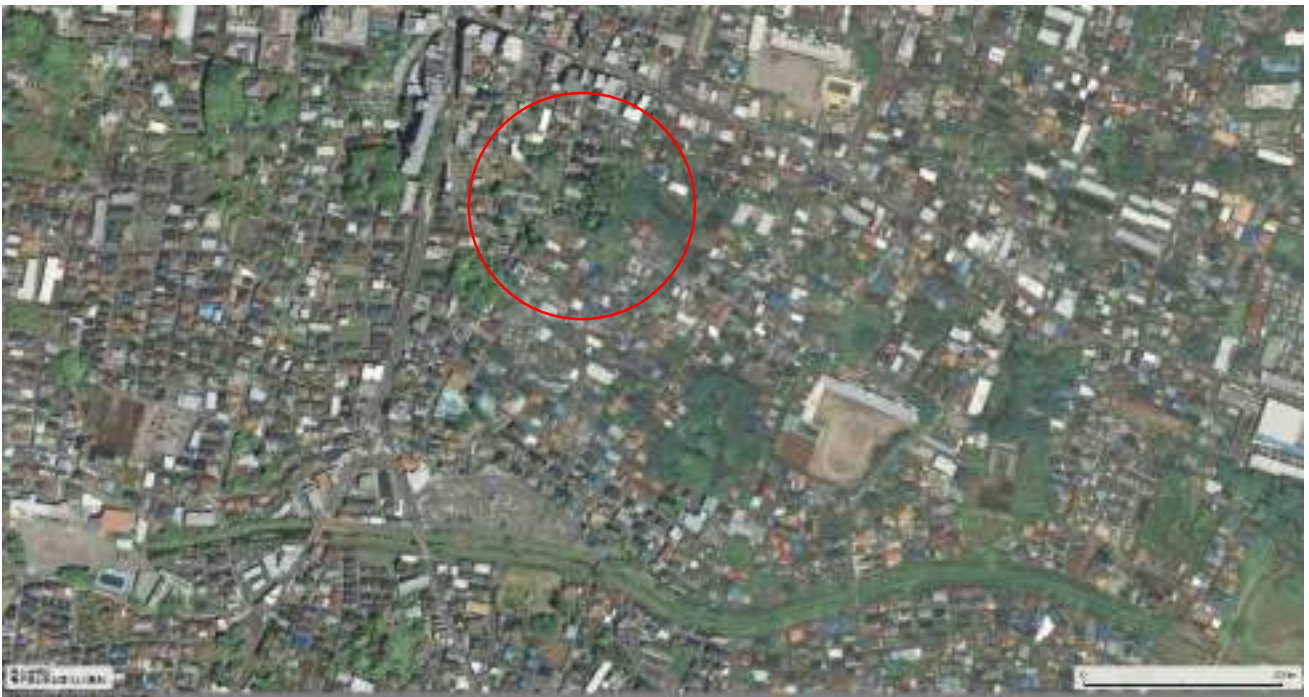
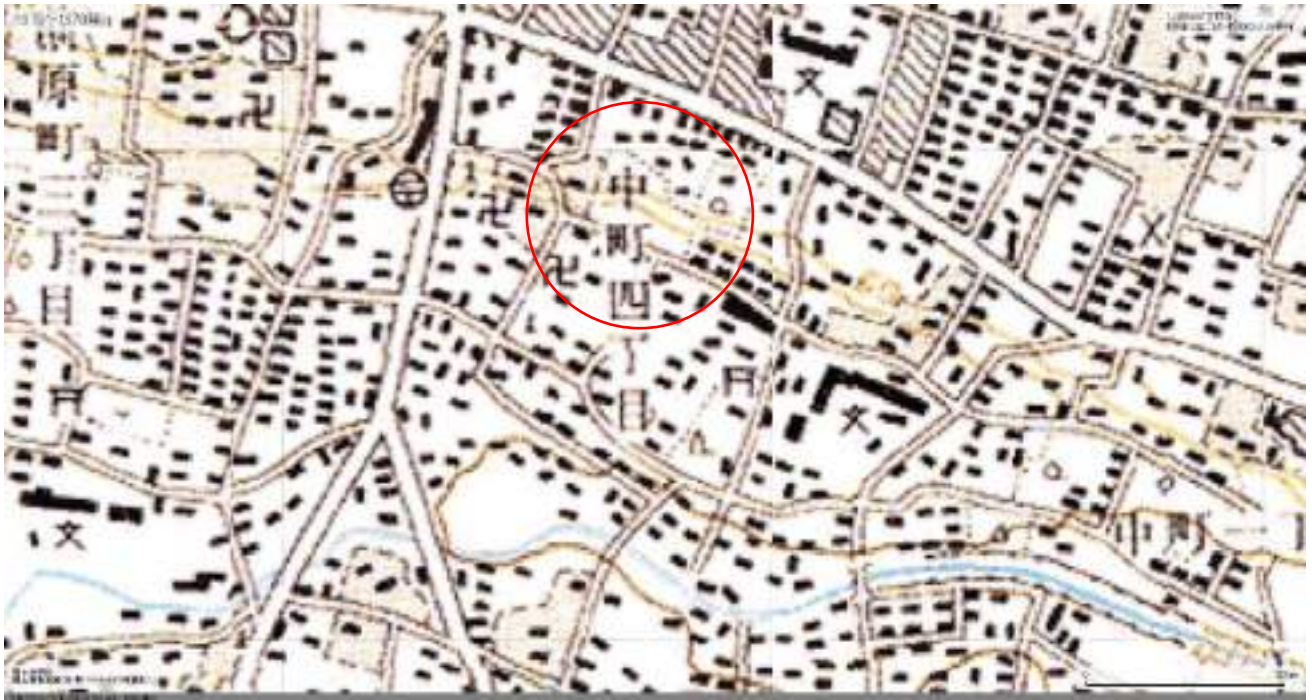
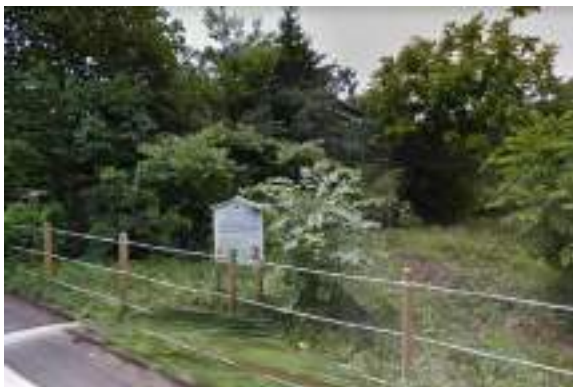
-8. T 氏邸

- 敷地内、周辺ともに大きな変化は見られない。北側の崖線上の道路に面してビルかが進んでいる。
- 航空写真では確認できないが、敷地南側に湧水路の流れる小広場が確保されている。

T 氏邸前の湧水路のある広場

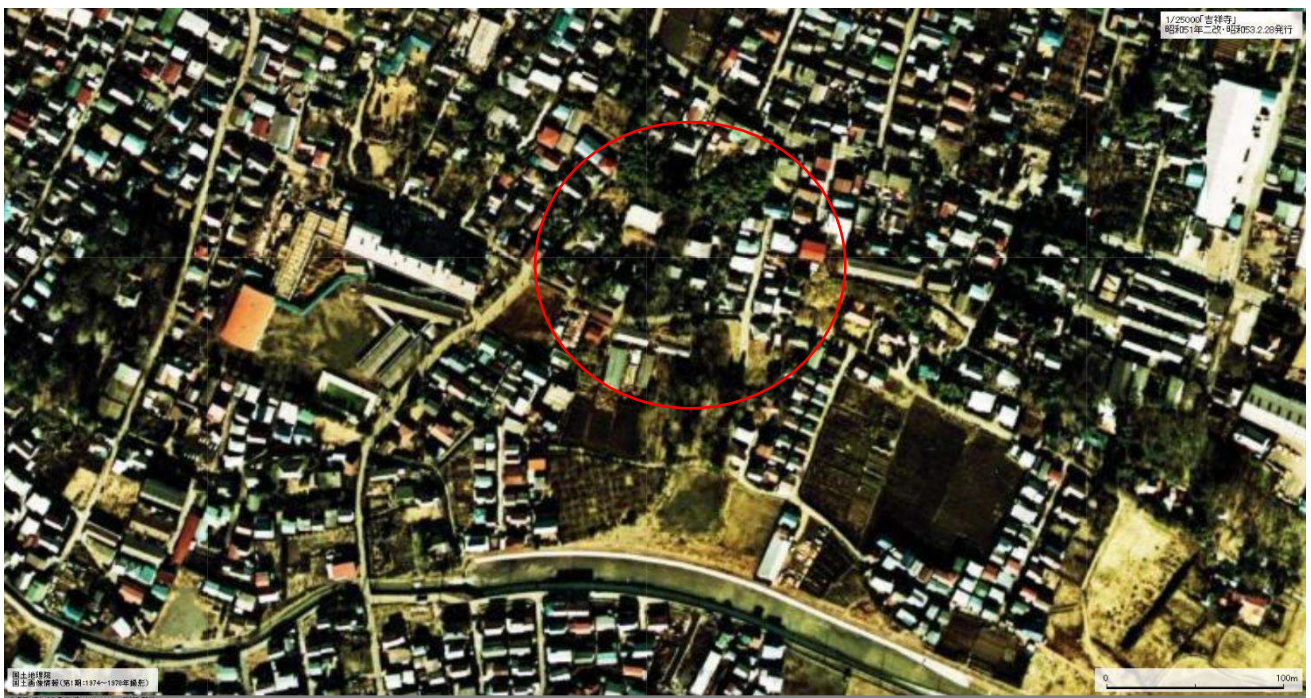
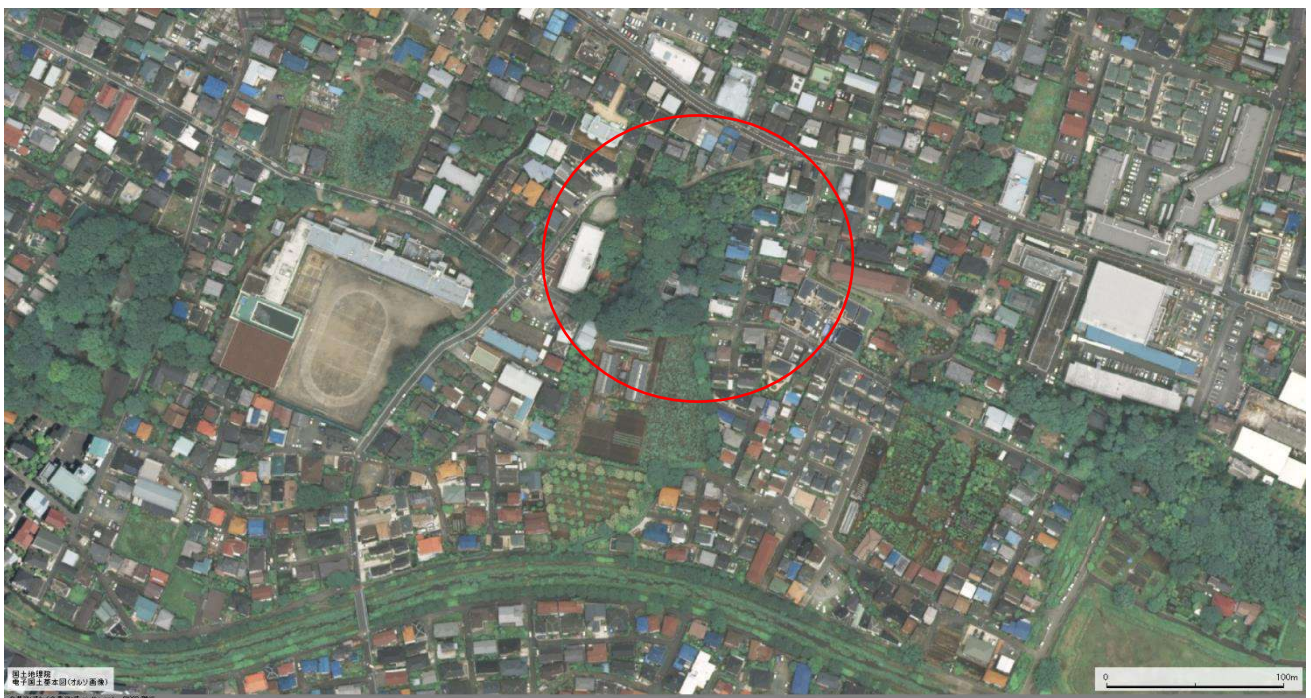
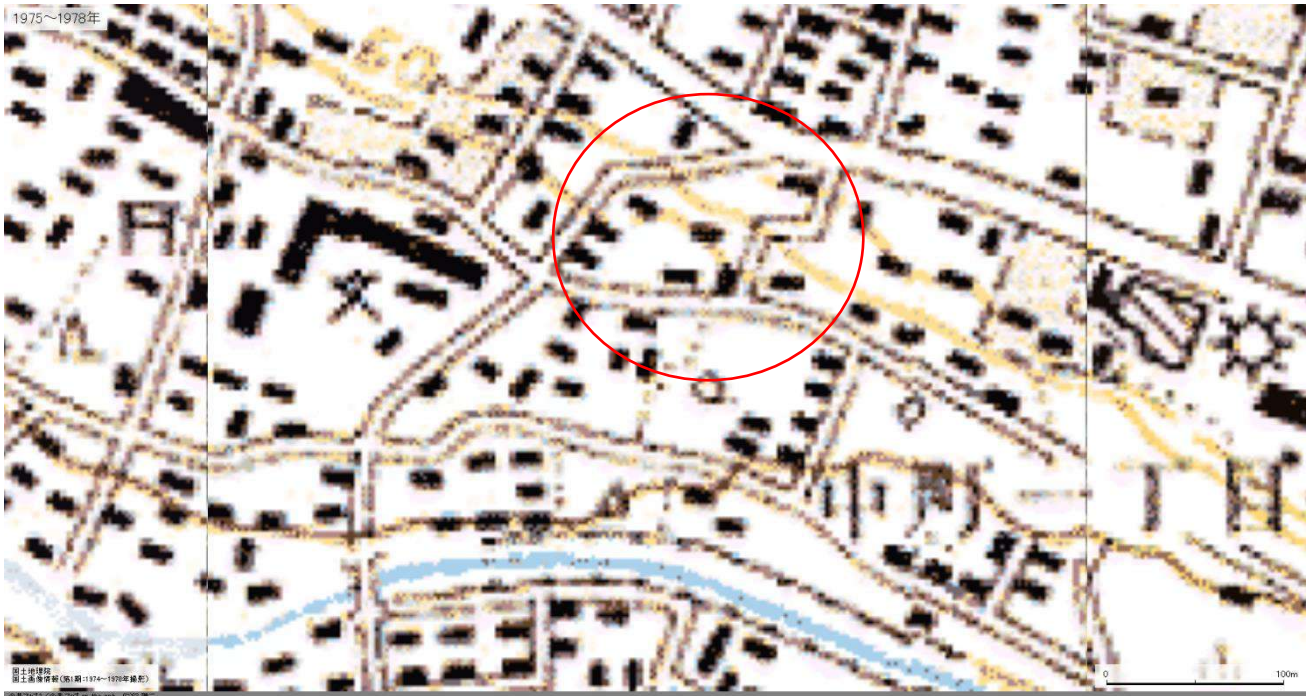
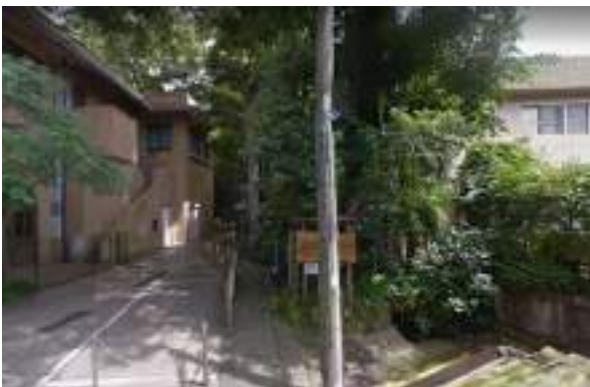
## -9. はけの森美術館

- ・大岡昇平の小説「武蔵野夫人」の舞台ともいわれる。40年前は日本画の中村画伯の家だった。現在は道路際にはけの森美術館が建てられ、奥の庭園と住居は残されている。
- ・家の中にまで湧水を引き込んで使っていた。

左手に美術館、右手には湧水の洗い場跡
