# 「野川湧水回廊」の価値づけと地下水保全のための調査研究

2017年

神谷 博  
みずとみどり研究会

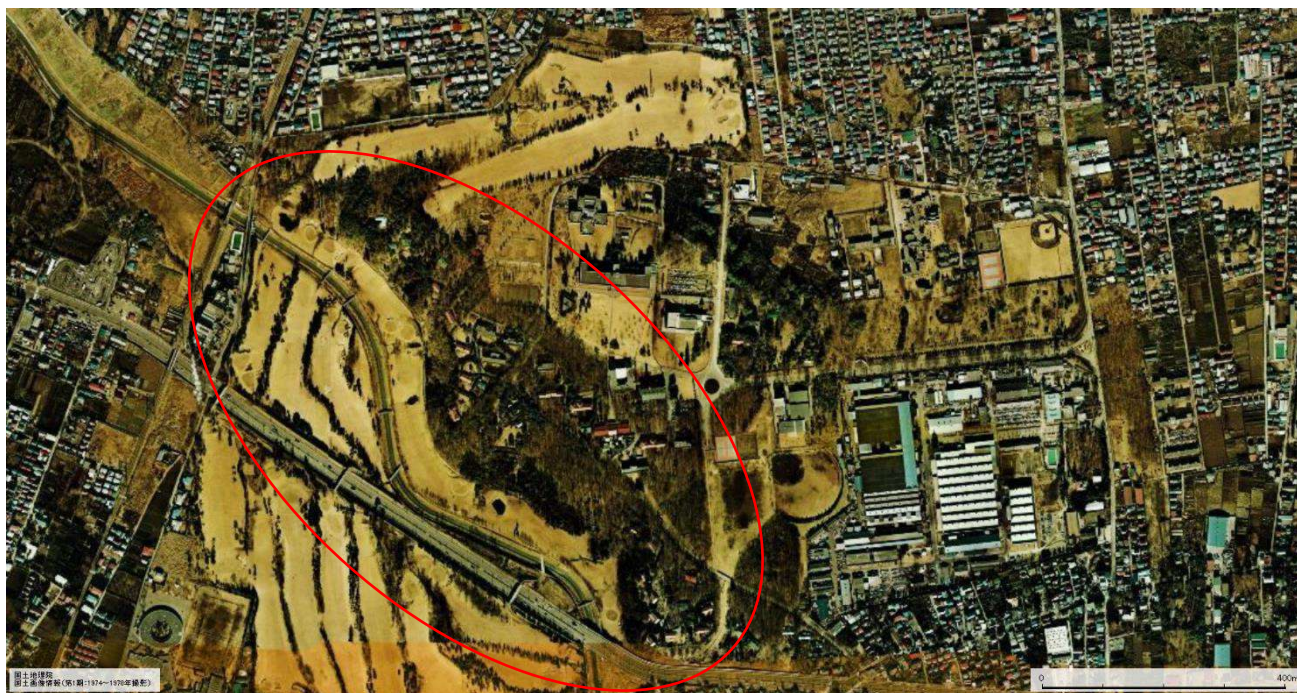
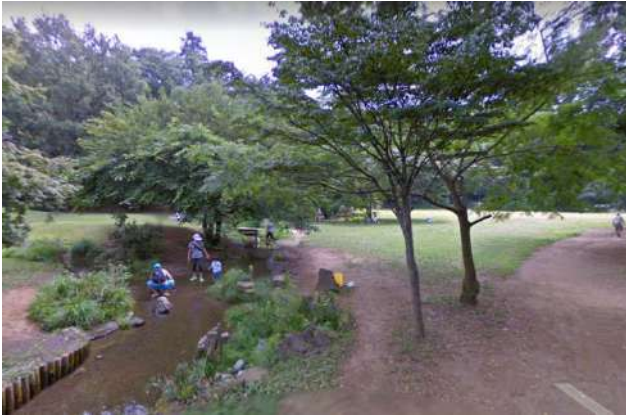
-10. ICU 国際基督教大学

- ・野川公園になる前の米軍のゴルフ場だった状況がよくわかる。公園になった後も、ゴルフ場の林のレイアウトがそのまま使われている。
- ・北側に延びていたコース部分は、ICU の敷地となり、現在は緑に覆われている。全体に木が大きく育ってきている様子がわかる。
- ・地図では公園内に湧水園が整備されたことも読み取れる。

野川公園内再下流部のわき水広場

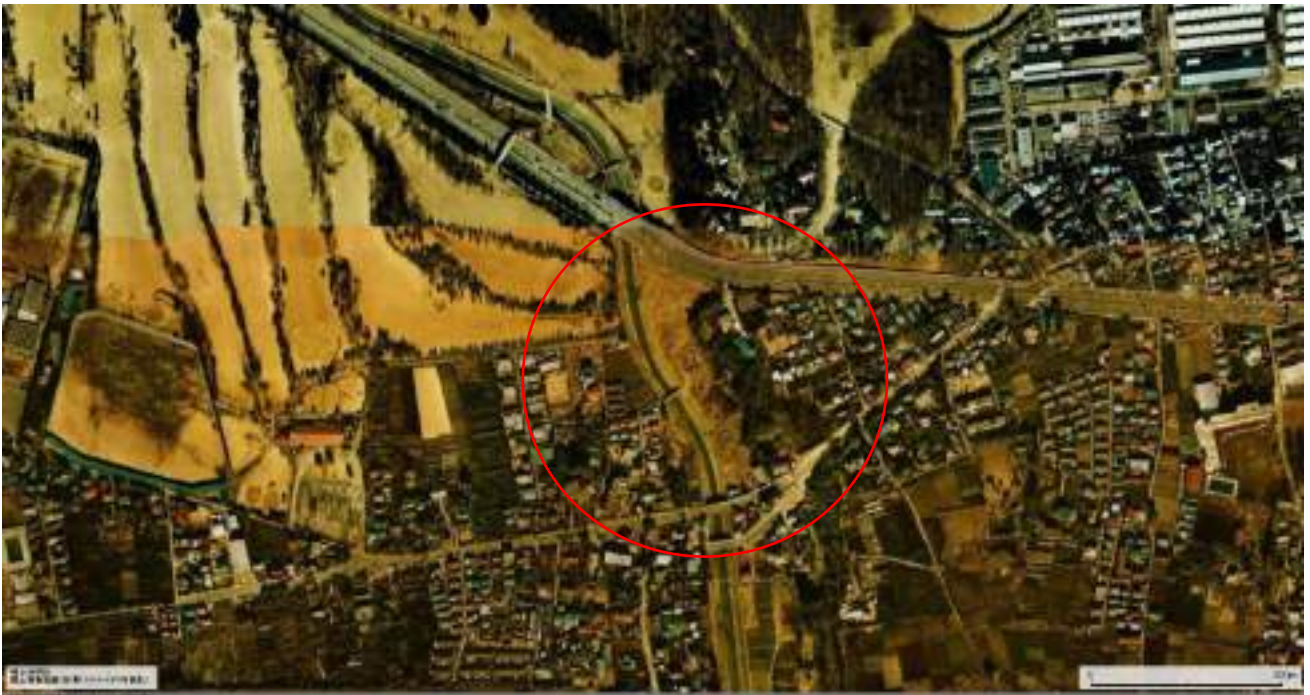
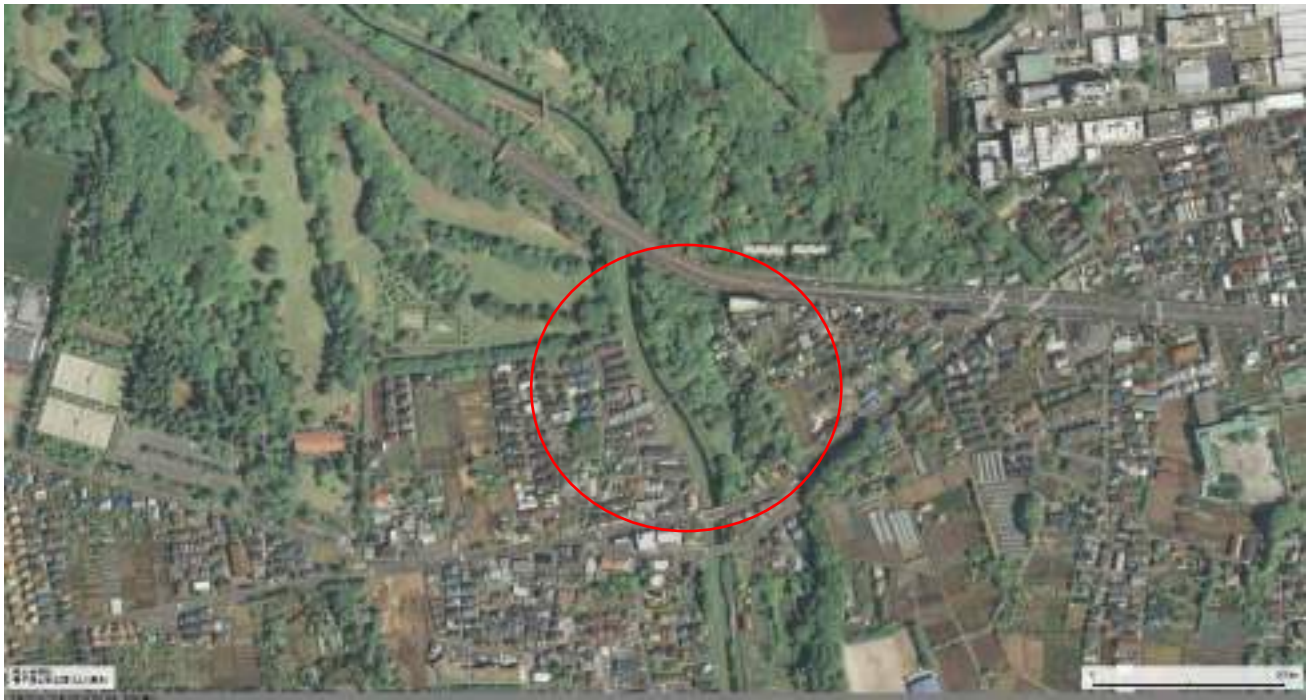
-11. 三鷹：野川公園下流

- ・野川公園下流部で東八道路を越えた辺りには水量の多い湧水口が3か所ほどある。下流側の大沢にもつながる大きな水みちの一部ではないかとみられる。
- ・周辺の土地利用には大きな変化がない。

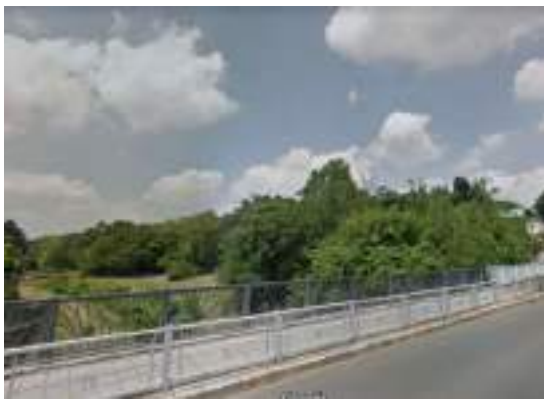
二つの道路に挟まれた区間に崖線の緑が連続している

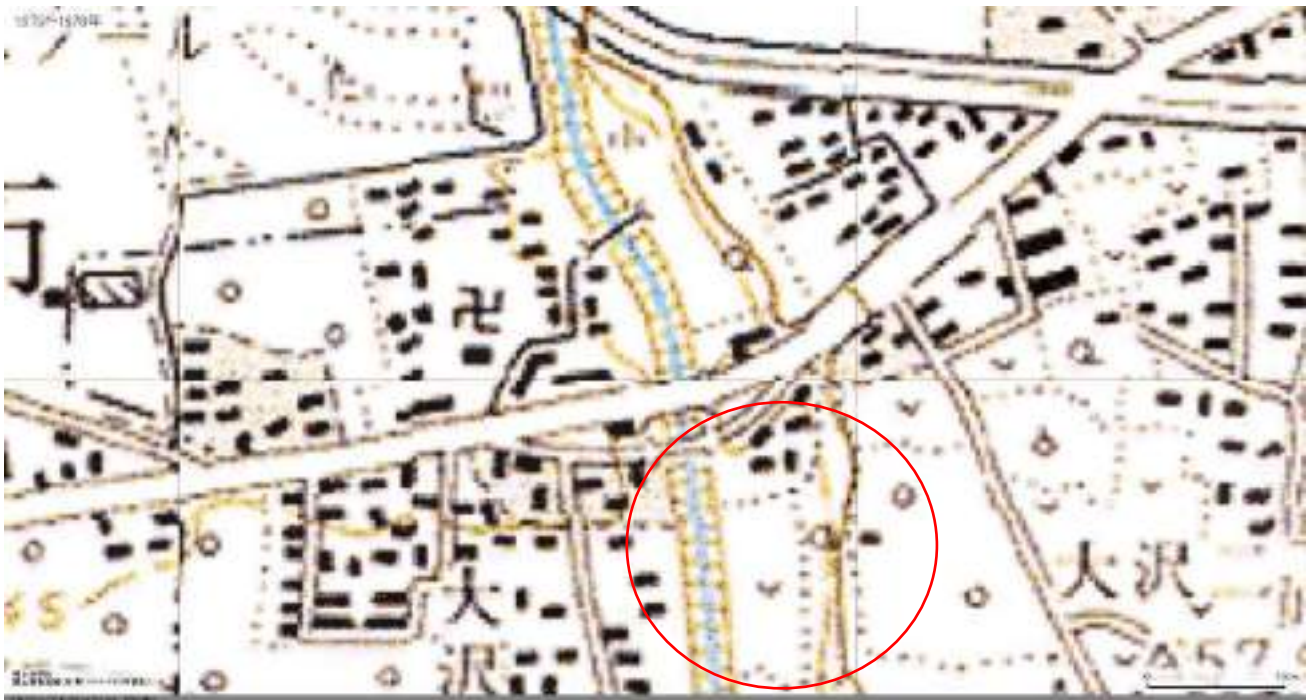
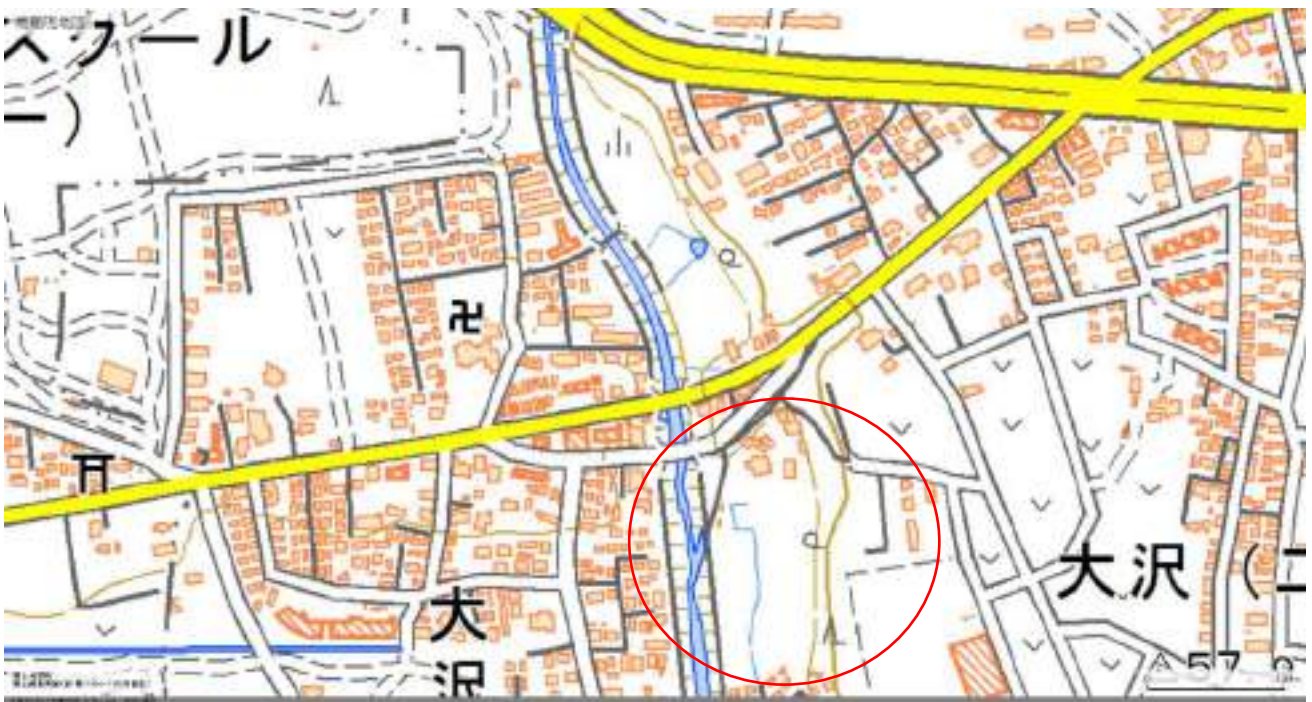
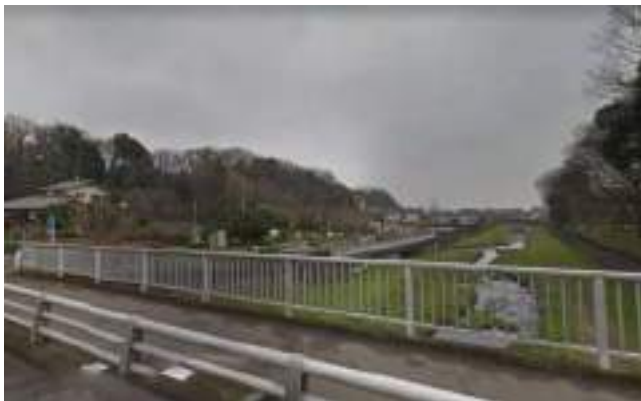
-12. 大沢ワサビ田跡

- ・かつての水田だったところや茅葺の家屋が見られる。
- ・最新の航空写真では水田部分の多くが公園整備された状況が見てと取れる。崖線上畑地として整備されている。

大沢緑地を望む

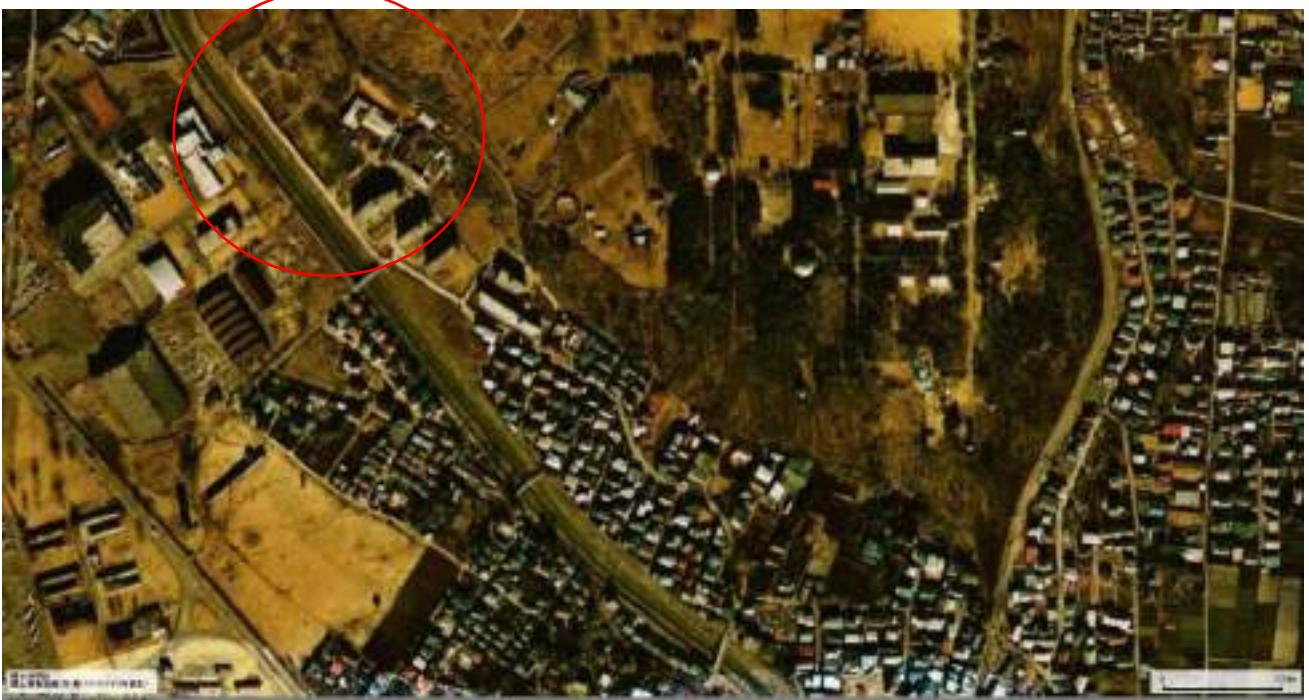
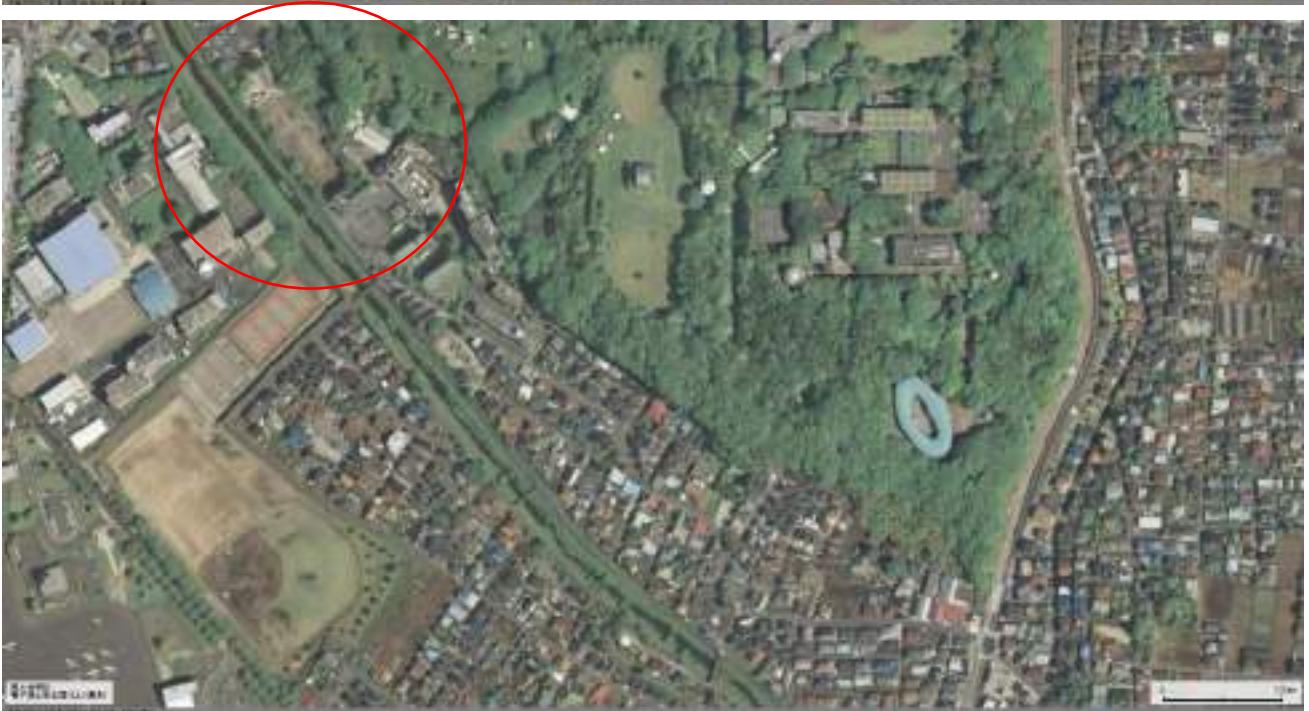
-13. 天文台下

- ・天文台下からは複数の湧水が湧いているが、そのうちの西端の崖線下に湧水がある。湧水量はかつてに比べて減っていて水量はわずかである。
- ・それでも三鷹堂の里として保全整備されている。

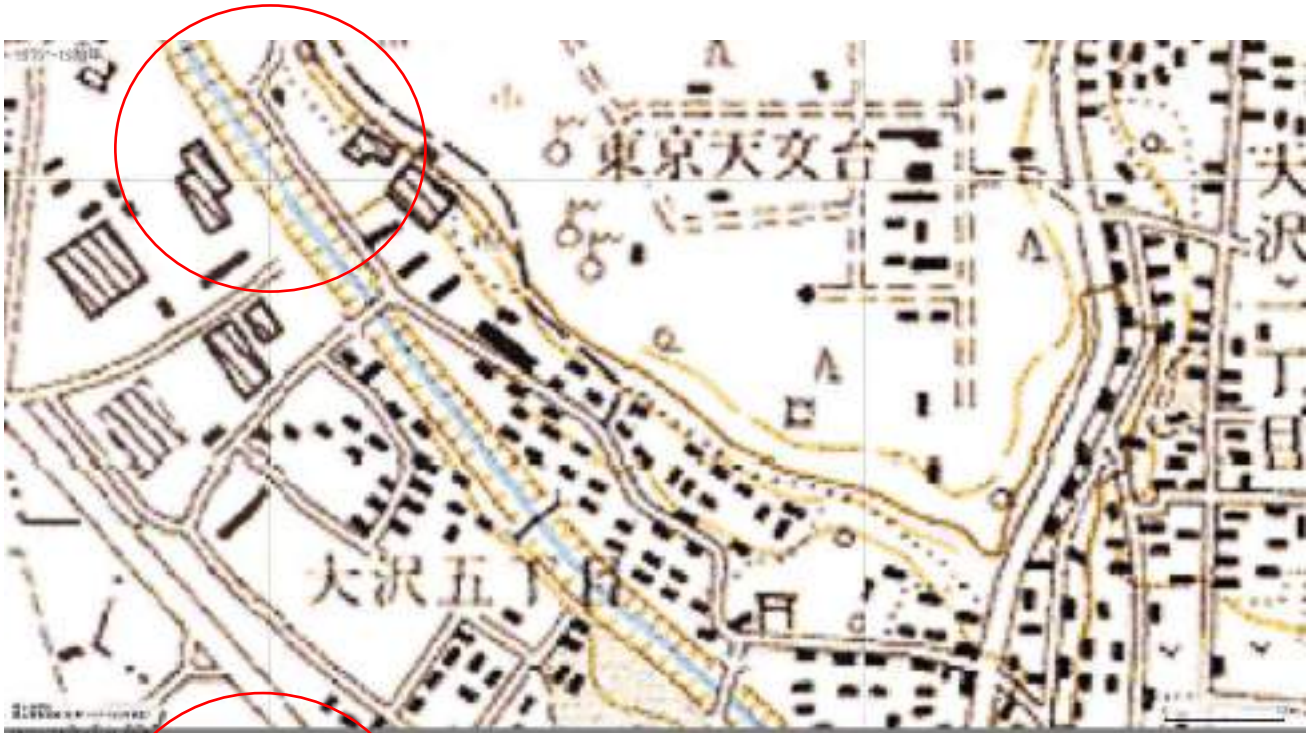
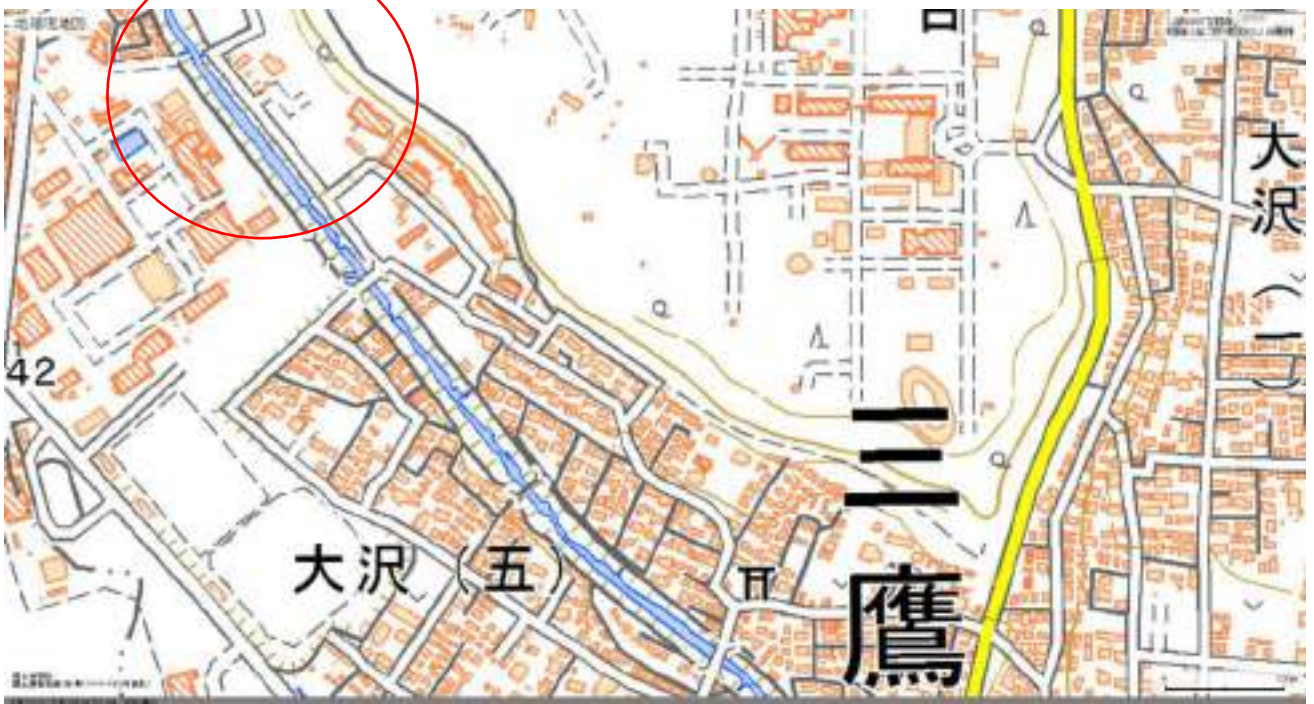
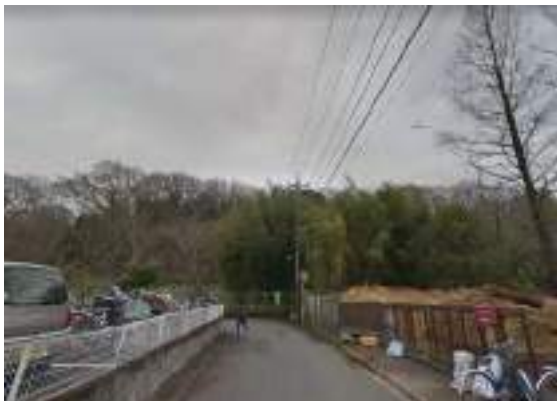
天文台の森の西側からの湧水

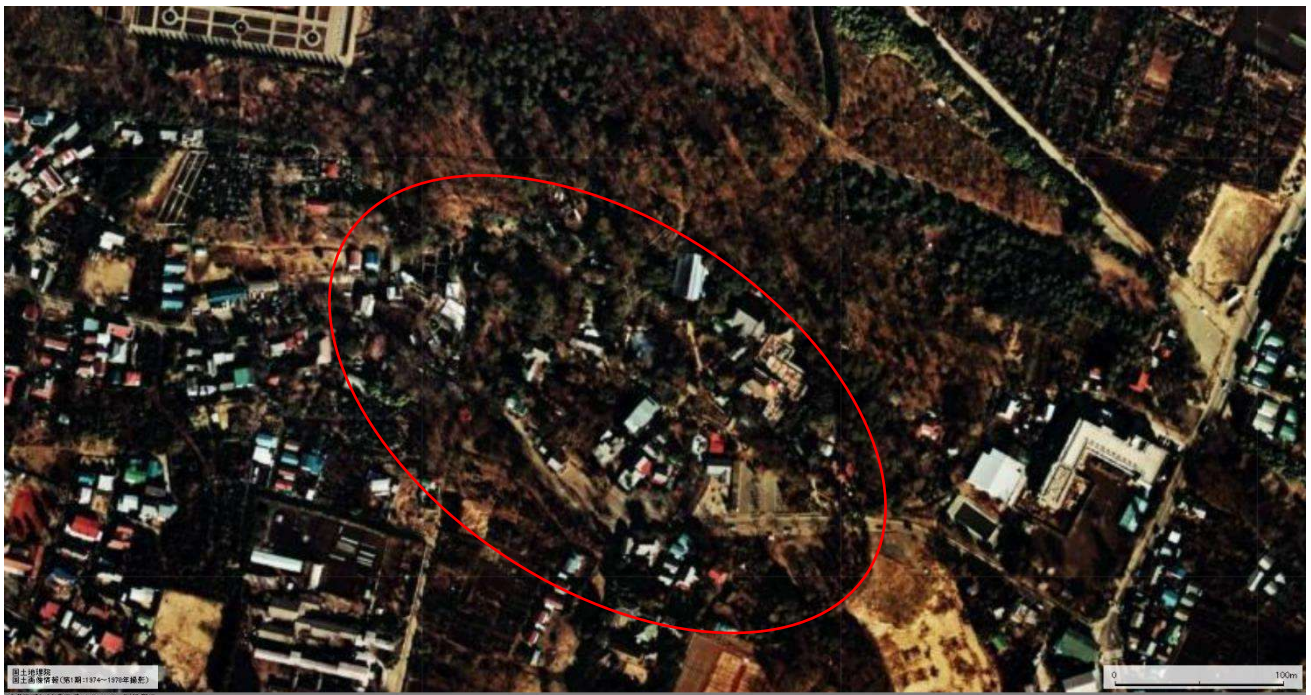
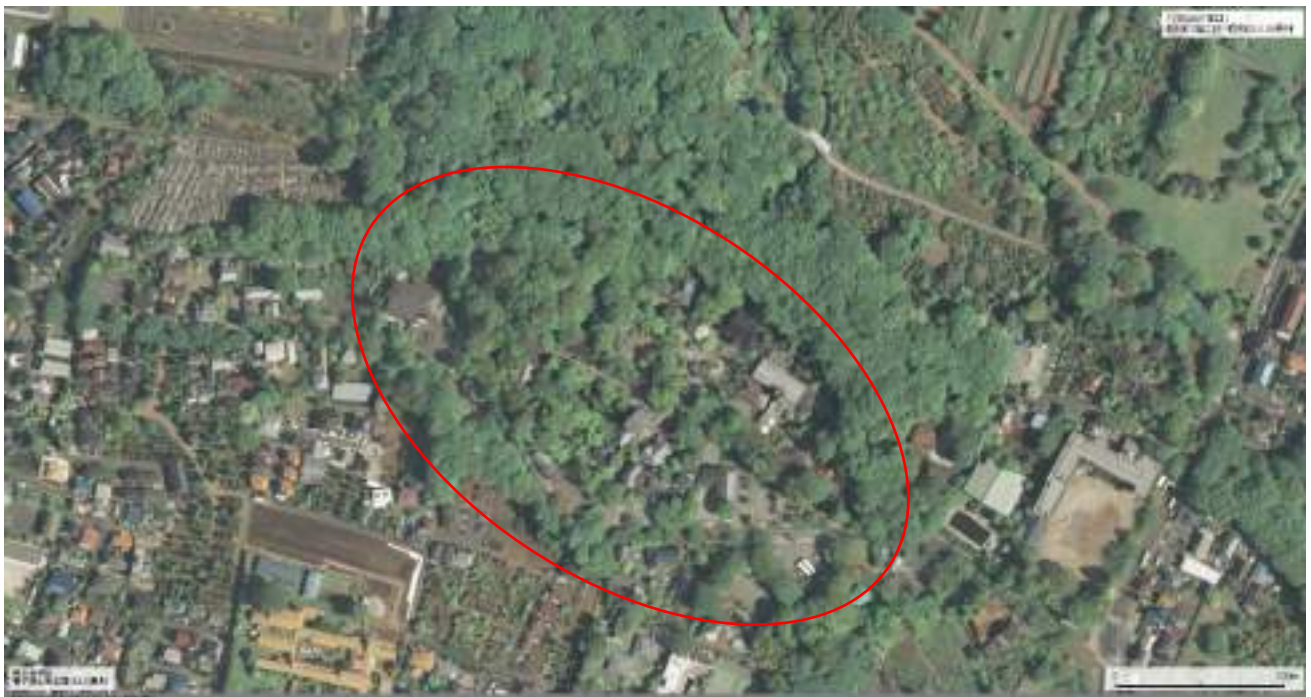
-14. 深大寺

- ・ 深大寺周辺に大きな変化は見られない。門前のそば屋が増えている。
- ・ 西端の湧水近くにできた会席場で深井戸を水源とする池をつくっており、その影響で湧水量が減ったとの声がある。

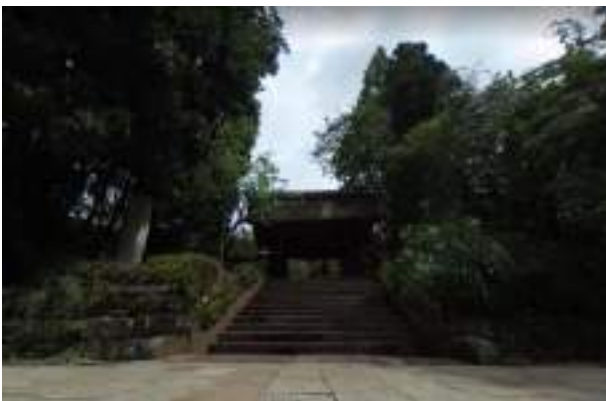
深大寺山門前

調布	深大寺	<ul style="list-style-type: none"> <li>・周辺の地下水揚水を抑制する必要がある</li> <li>・特に最上流部の水源湧水を回復することが大事</li> </ul>
	中央高速下	<ul style="list-style-type: none"> <li>・湧水地そのものがわからなくなっており、保全回復整備の手立てをとる必要がある</li> </ul>
全体		<ul style="list-style-type: none"> <li>・崖線から一定距離の地域を湧水保全地区に指定する必要がある</li> <li>・崖線に近いところにある深井戸を規制する</li> <li>・湧水の水みちに重点的な涵養施設を設ける</li> <li>・地下水利用を雨水に代替していく</li> </ul>

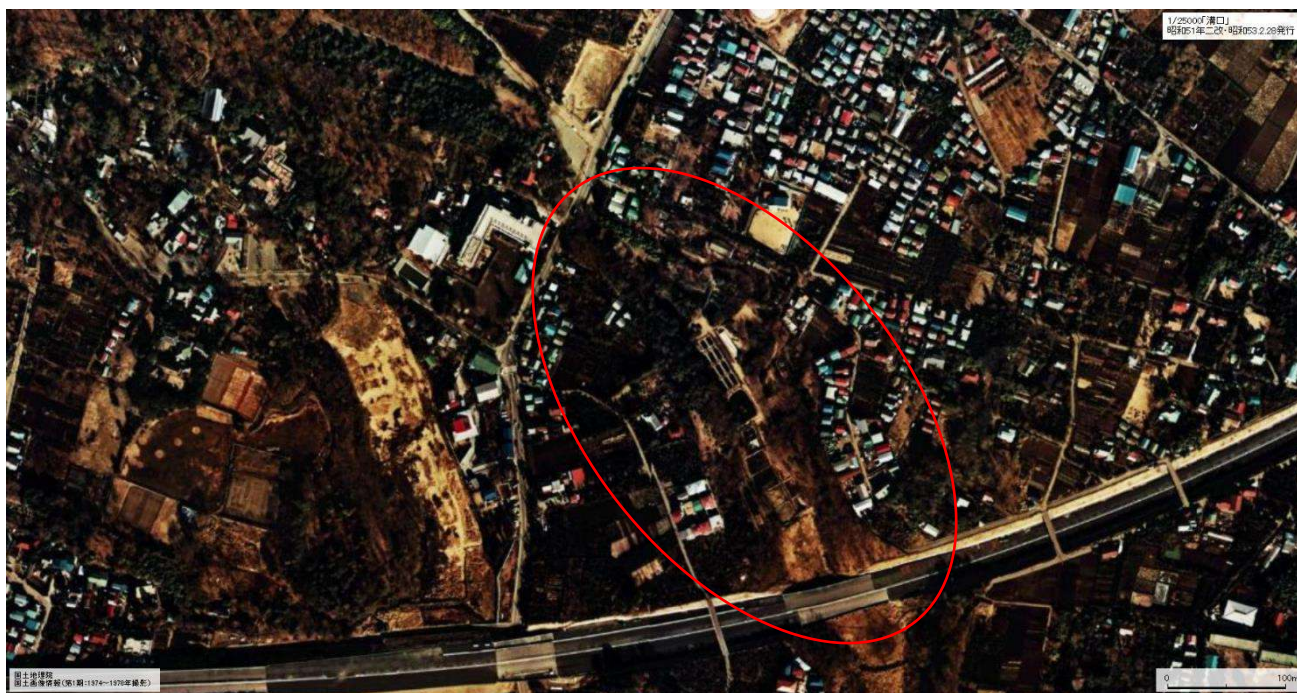
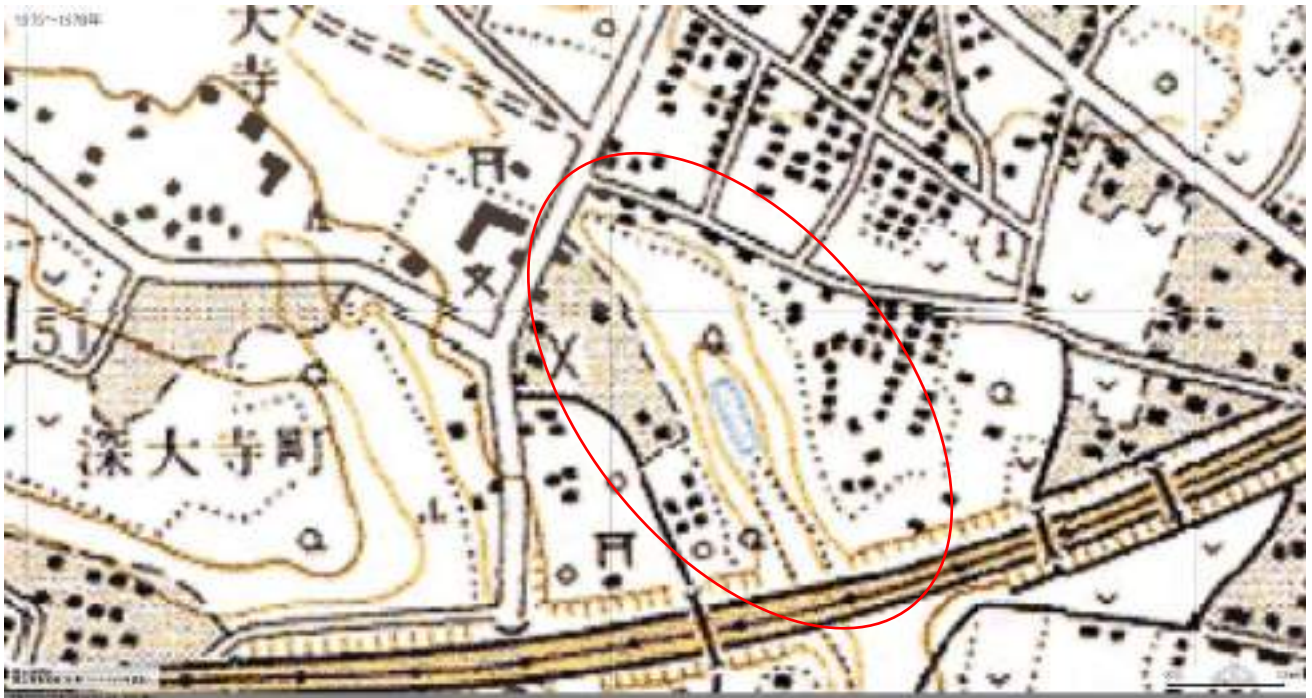
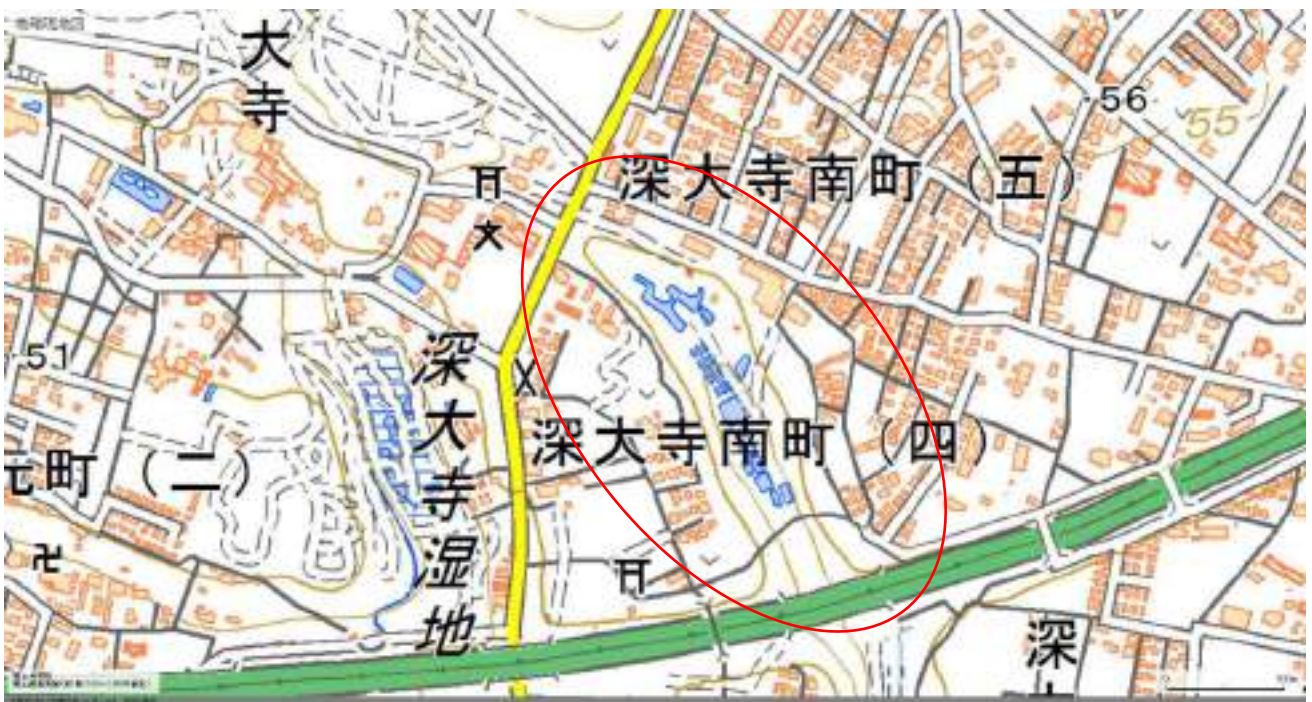
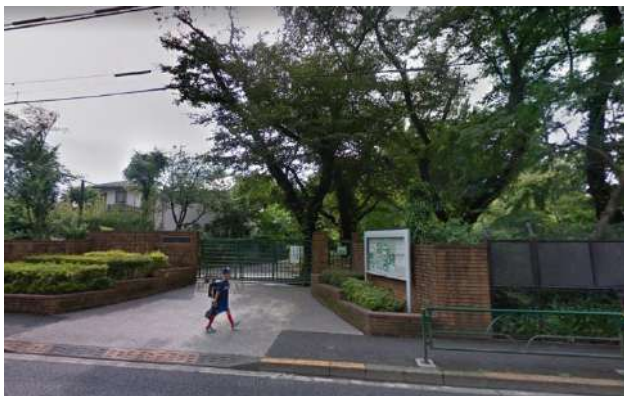
-15. 都立府中農業高校神大農場

- 航空写真で見ると、神大農場の谷戸の緑が際立っている。
- かつてはワサビ田や鱒の養殖池があり、豊かな湧水で賄われていたが、現在は水量減によりできなくなっている。
- 周辺では、深大寺からの流れの下流部に都立水生公園ができています。

神大農場入口

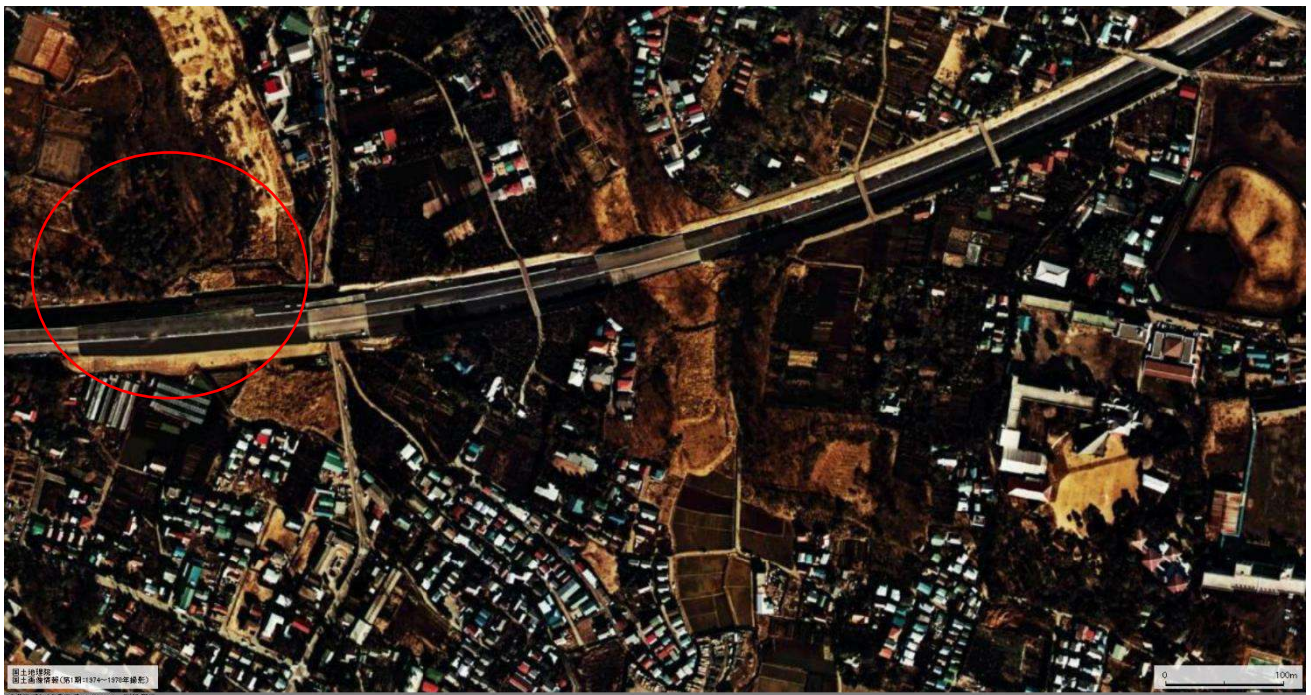
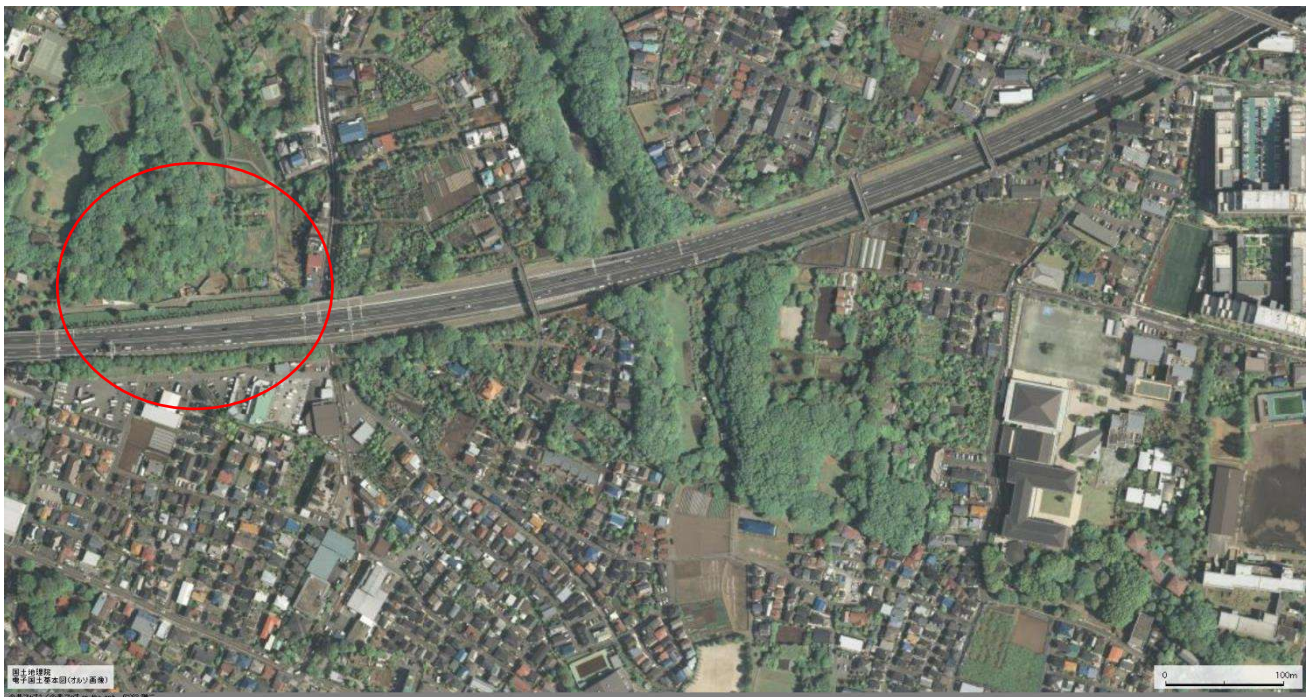
-16. 中央高速下

・かつての面影がなく、現在は正確な湧水の間所がつかめていない。廃棄物置き場や駐車場などに使われていて埋め立てられた可能性がある。

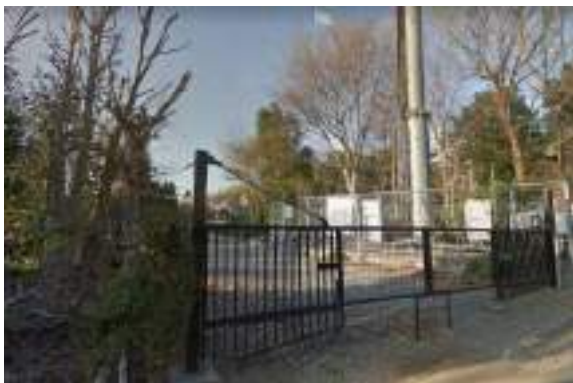
ごみ処理場になっている

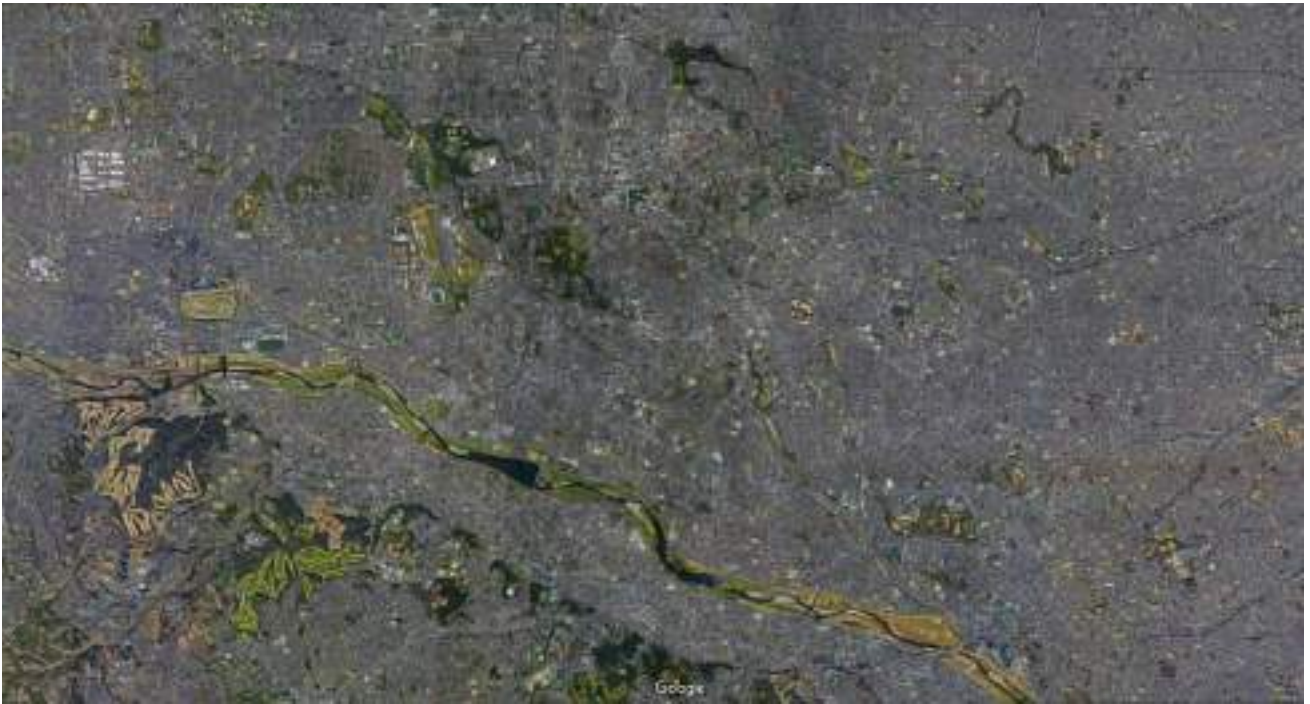
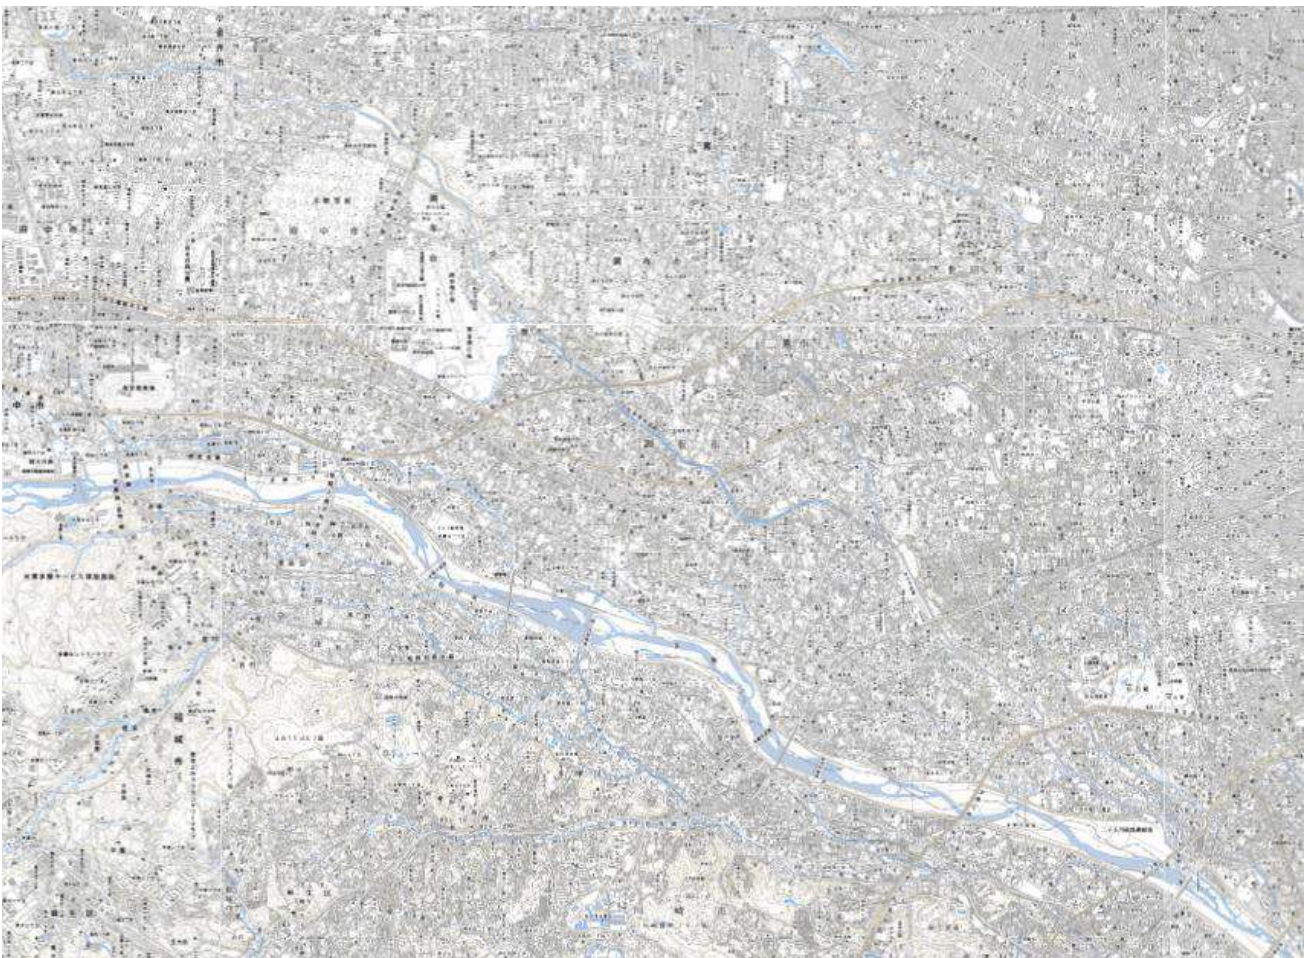
#### 5-4. 流域全体の変化

野川流域全体としてみると、40年で土地利用の変化が大きく進んでいる。個々に見ると改善されているところもあるが、流域全体として市街化の進行が進んでいる。

航空写真で見ると、大きな緑のまとまりは、中流部の三鷹から調布にかけてみられるが、他は崖線の緑の連続性も細々としている。地図で見ても大きな空地の分布がこれに重なる。
