生き物の生息に配慮して改修した農業水路の
市民参加型モニタリング調査

2018年

西田 一也
東京農工大学 非常勤講師

Resident participation in monitoring of organisms and environments in an agricultural canal improved for habitation by aquatic organisms

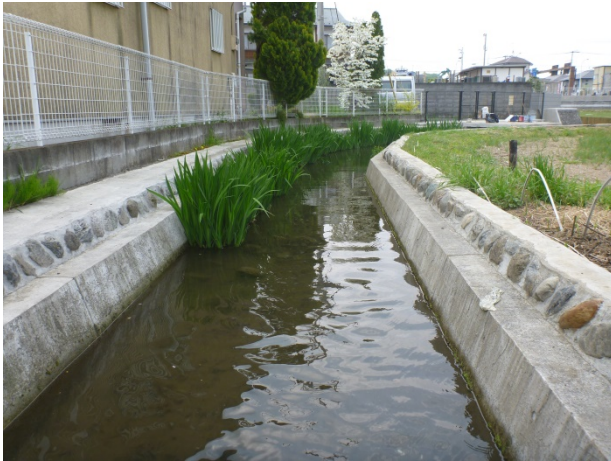
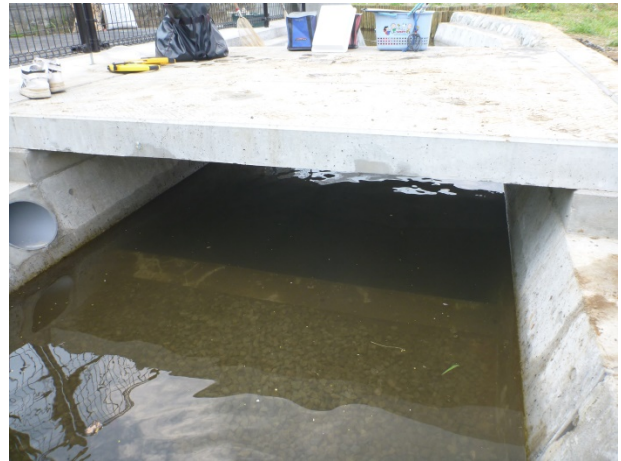
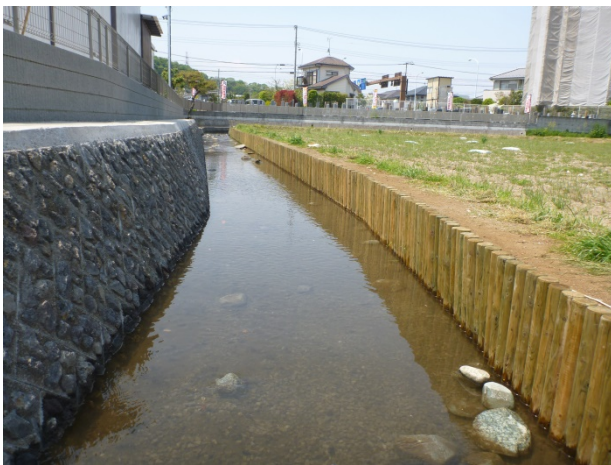
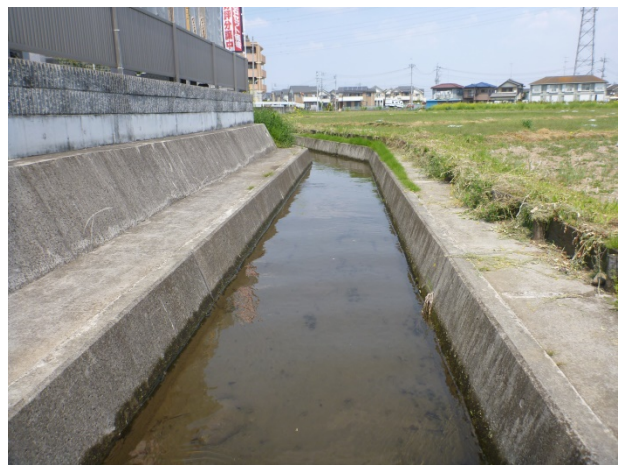
図 2 - 3 改修直後 (2014 年 4 月) の各調査区間

地点番号	改修年月日	改修工法
I-1	2011年12月1日～ 2012年3月12日	2面コンクリート張り護岸．礫が敷かれている．右岸にキシノウブ <i>Iris pseudacorus</i> が植栽されている．
I-2	2014年1月10日～3 月28日	橋下を30cmほど掘り下げて深みを造成．深みの側面および底面はコンクリート．
I-3	2014年1月10日～3 月28日	左岸：木杭護岸，右岸：コンクリート護岸．礫が敷かれている．
I-4	2008年12月9日～ 2009年3月13日	2面コンクリート張り護岸．礫が敷かれている．

改修された区間 (I-3) の右岸はコンクリート護岸, 左岸は高さ約 70 cm の木杭護岸であった (図 2 - 3). 木杭は隙間がほとんどなくほぼ直線状に配列されていたが, 一部にはセリ *Oenanthe javanica* などの抽水・湿性植物が入り込んでおり, 改修以前の植物帯が回復する可能性があると考えられた (図 3 - 3). 右岸側は高さ約 140 cm のコンクリート護岸であった. 河床には粒径が 2~3 cm 程度の礫が深さ 4~7 cm で一様に敷き詰められていた (図 3 - 4). 部分的に改修前に存在した石が置かれていた.

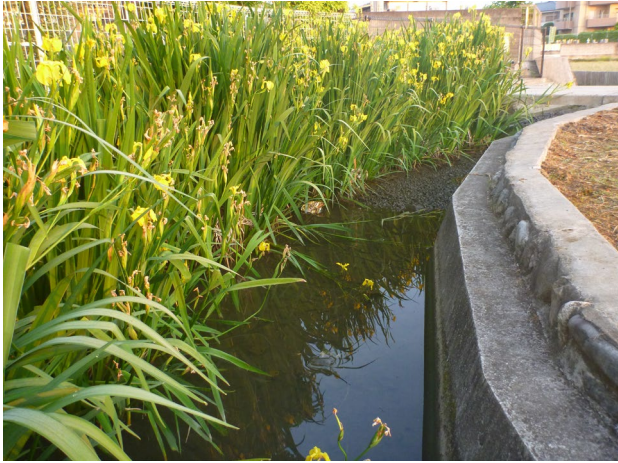
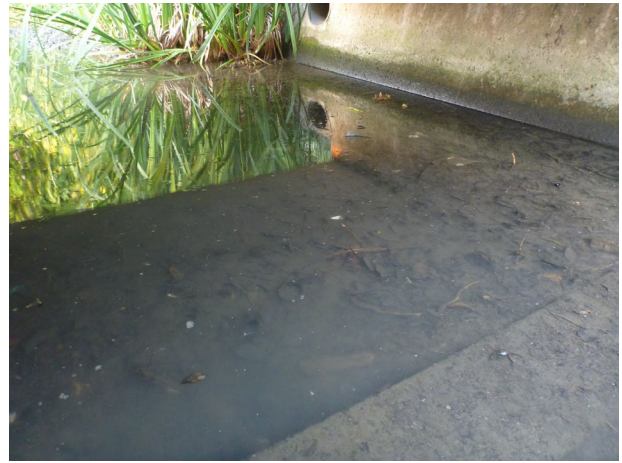
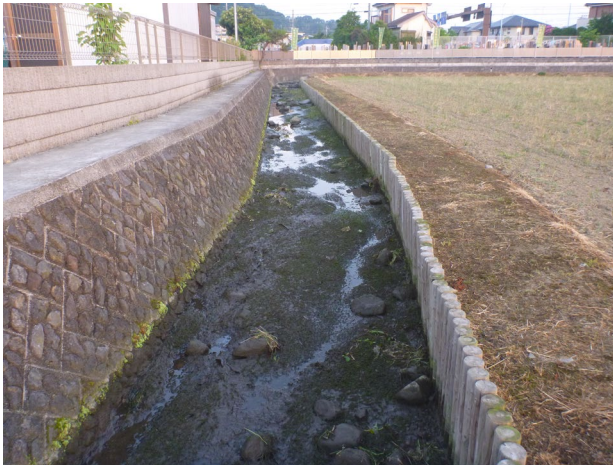
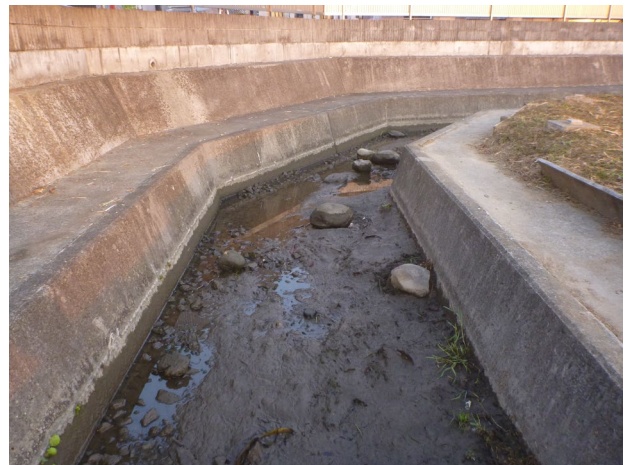
図 3 - 2 通水開始直前の状況

取水停止時には上流側（I-3, I-4）では夜間から早朝に水路底の半分程度が露出したが、I-1 では上流側の一部の露出にとどまった（図 3-2）。調査区間より約 90 m 下流にある堰（図 2-1）は灌漑の状況に応じて堰上げ高が変更されるものの、年間を通して設置されており、これによる堰上げが I-1 の水深を維持していた。30 cm 切り下げた I-2 でも一日を通して湛水の状態が保たれたことから、造成した深みは取水停止時の退避場になっている可能性もあると考えられた。なお、干出による魚類のへい死は確認できなかった。

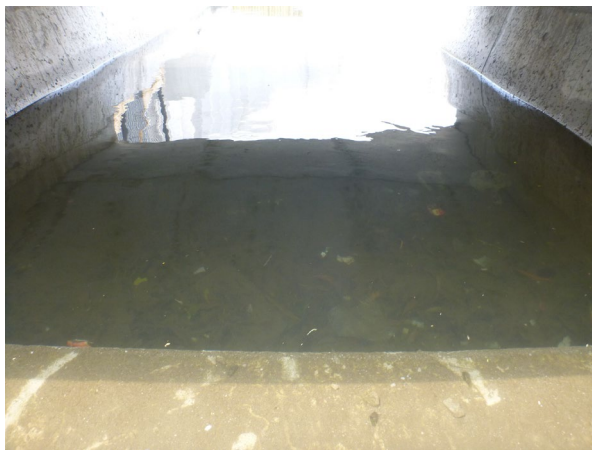
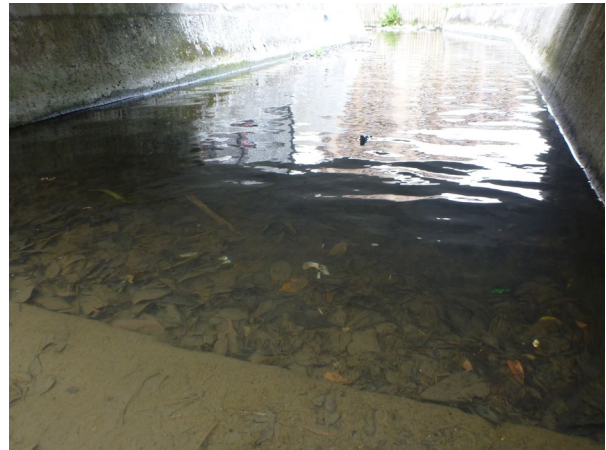
図3-5 橋下の深み

設置された橋（長さ 185 cm×幅 210 cm）の下は，全面が河床より約 30 cm 切り下げられた深みとなっていた（図 3 - 5）．深みの側面および底面はコンクリートであった．後述するように経年的に砂泥や落葉落枝が堆積した．

砂泥が経年的に堆積し、改修3年後の2017年4月に切り下げた深みが砂泥・落葉落枝

によってほぼ満載になった。そこで 2017 年 9 月に泥上げを実施し，約 410 リットルの砂泥・落葉落枝が除去し，これによって水深が増加した（図 3-7 (a)）。しかし，11 月には堆積深は 10 cm 増加した（図 3-7 (c)）。なお，I-2 の深みには，上流の I-3，I-4 に敷かれた礫の堆積は認められなかった。

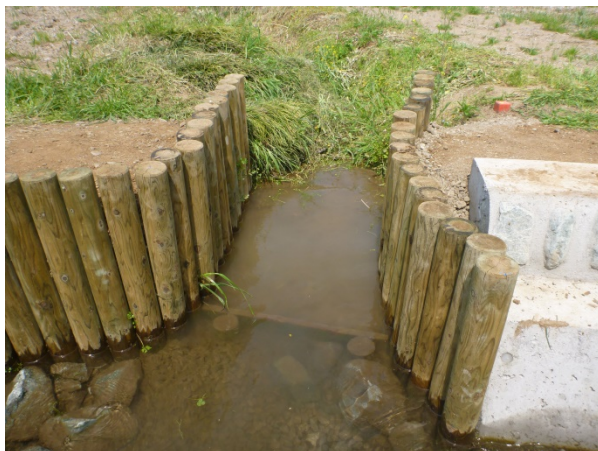
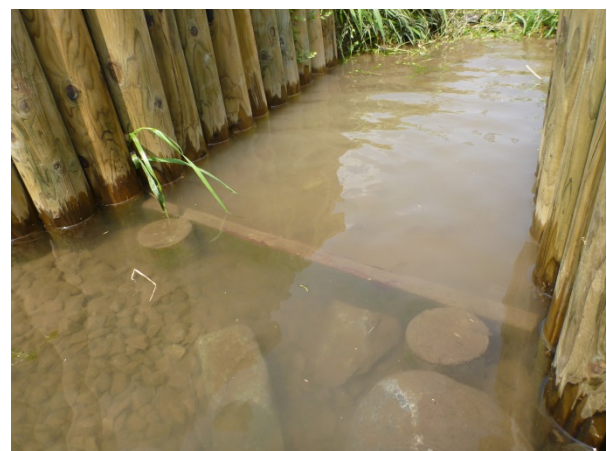
図3-6 小水路とのつながりと小水路との間の木板

灌漑期に水田からの排水が通水する小水路と一ノ宮用水の間には、小水路と一ノ宮用水を仕切るように木板が設置されていたが、落差は生じないように施工されていた(図3-6)。これにより、魚類が水田まで遡上できる構造が保たれたと判断される。

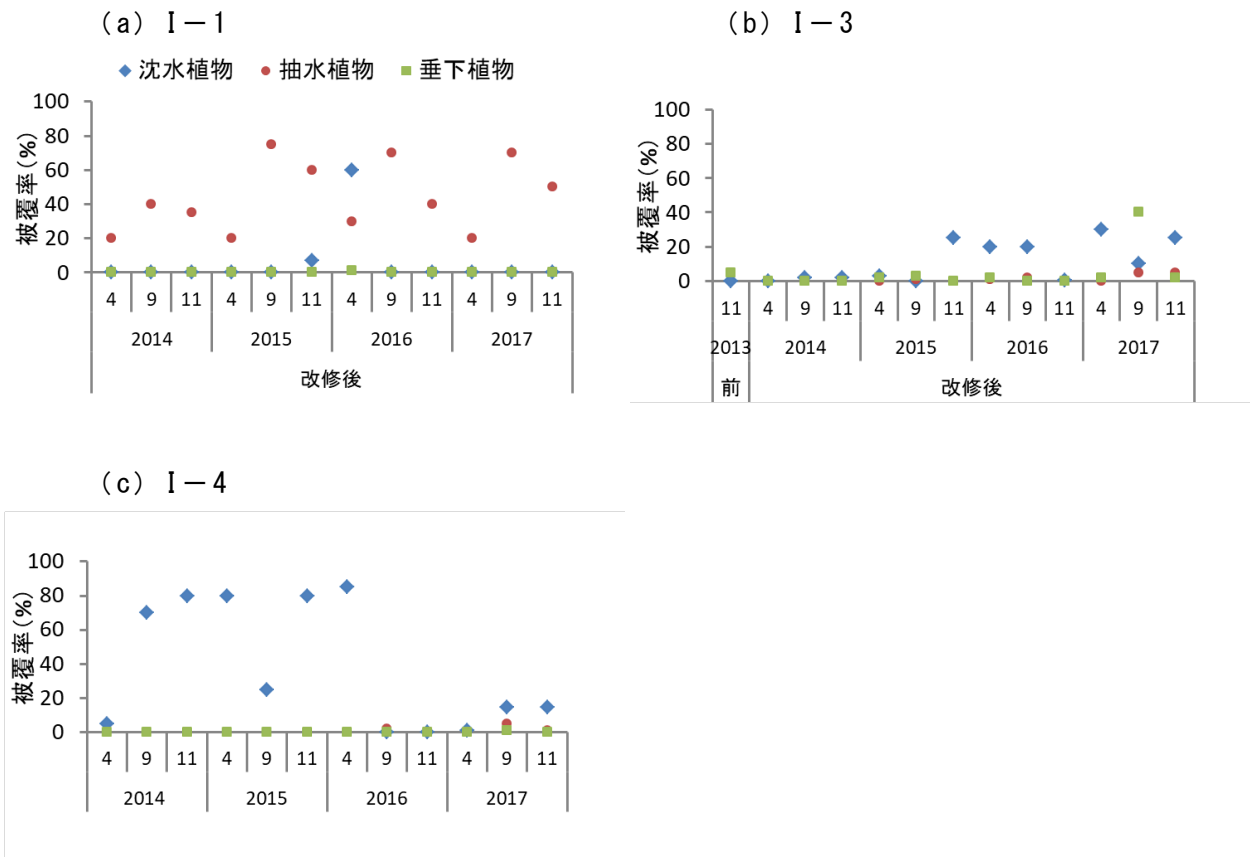
図 3-10 沈水，抽水，垂下植物被覆率の変化

これらの区間では I-2 と I-3 と異なり、2016 年 4 月までは砂泥被覆率が安定して高かった (図 3-8 (a), (d))。しかし、2016 年 9 月以降は砂泥被覆率が低くなり、堆積深も減少する傾向が認められた。これらの期間は流速が大きく (図 3-7 (b))、沈水植物 (図 3-10 (a), (c)) の被覆率が低い場合があり、そのため砂泥が堆積しにくかったと考えられた。

このような変化は I-2, I-3 の改修後の変化と異なることから、水路改修とは直接関係ない現象であると推察される。一方、I-1, I-4 と比較して I-2, I-3 の環境条件の変化は、改修に伴うものであると判断される。

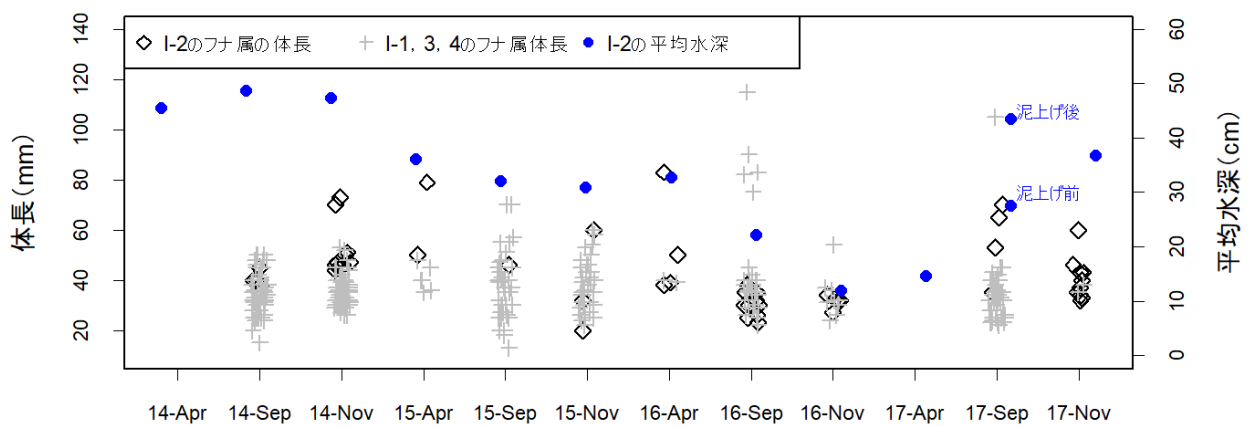
改修直後の 2014 年 4 月を除き、2016 年 4 月までは他の区間に比べて大型のフナ属が採捕される傾向にあったが (図 3 - 1 3), 砂泥・落葉落枝の堆積が進み水深が減少するとともに大型個体は減少し、2017 年 4 月にはフナ属が採捕されなくなった (図 3 - 1 3, 図 3 - 1 4 (b)). 水深が増加した 2017 年 9 月以降は再び大型個体が確認された。また 2016 年 9 月以降はドジョウの密度が卓越するようになった。

図 3 - 1 3 フナ属の体長と I-2 の平均水深の変化。ここでの「フナ属」はギンプナと、同定が困難なためフナ属としたものをまとめたもの。

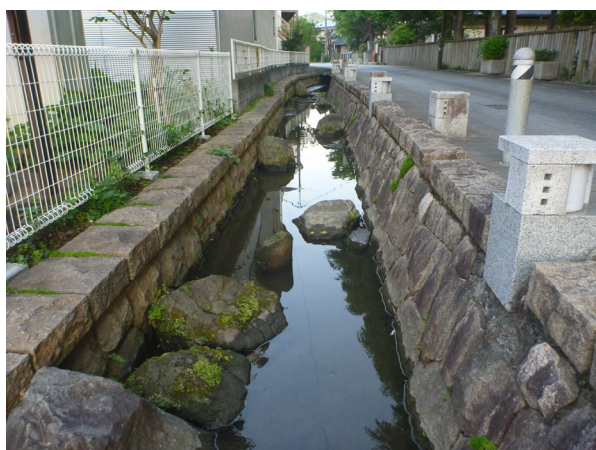
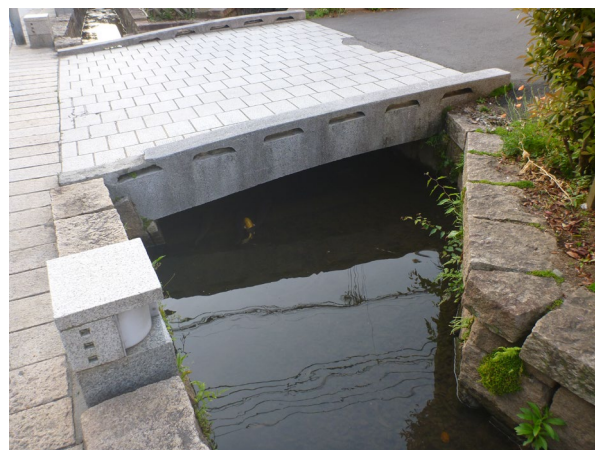
図 3-15 親水路区間

調査区間から約 350 m 下流の一ノ宮神社に隣接する区間が親水路化されており，橋下が深くなっていた(図 3-15)．この区間においては取水停止時にも水が十分に残っており，年間を通して魚類が生息できる場所である可能性が考えられた．また，市民団体がこの区間の清掃を行っており，水路床に堆積する砂泥を定期的に除去していることを伺った．この区間では調査を実施していないため実態は不明であるが，このような砂泥の除去作業により魚類が生息できる空間が維持されていた可能性がある．

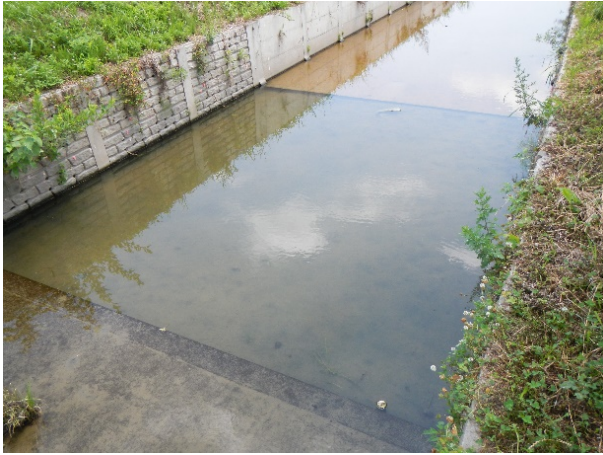
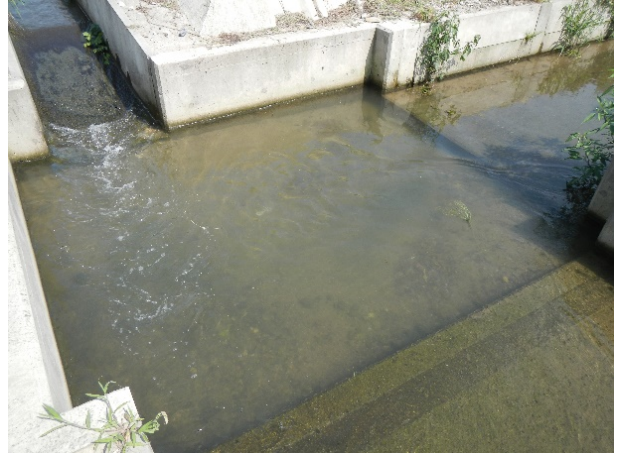
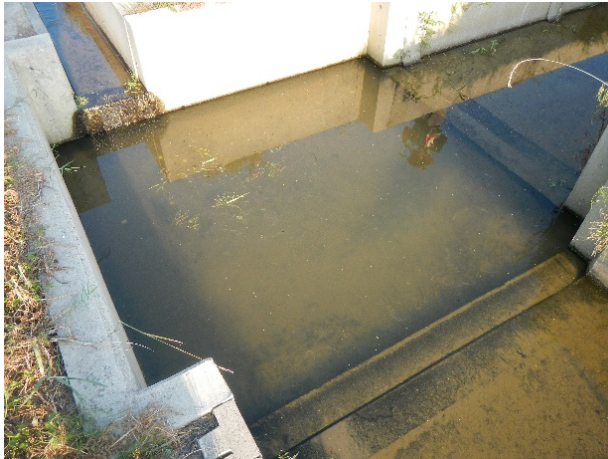
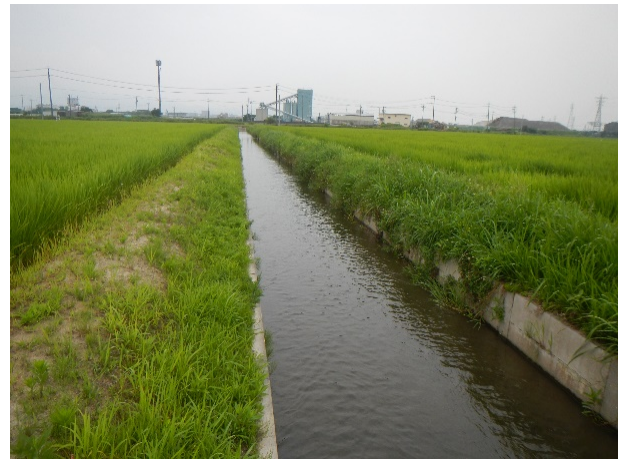
図 3 - 1 6 環境配慮施設, 合流柵, ビオトープおよび直線区間

三重県松阪市朝見上地区には特に非灌漑期に魚類の越冬場を確保するための環境配慮施設が 3 種類施工されていた．具体的には，三面コンクリート張りの直線水路に対し，延長約 5m にわたり水路床を 30 cm 切り下げた「魚溜工」，本地区で 15 cm 深さに設計されている合流柵を 30 cm 深さに設計した「環境配慮型合流柵」(皆川ほか，2015)，および以下に詳述する「ビオトープ」であった(図 3-16，図 3-17)．

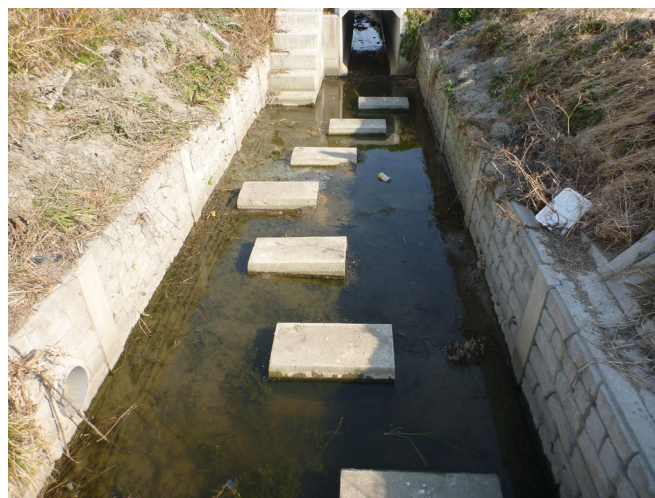
図 3 - 1 7 ビオトープ

本研究で対象とした「ビオトープ」は，ワンド工と淵工(魚溜工)を組み合わせた形で，幅 2 m，長さ 7.5 m，深さ 30 cm である．非灌漑期に通水がごく少なくなることから，魚類等の越冬場として機能することを目的として深さ 30 cm で施工され，内部には捕食者からの回避等を目的として伏せた U 字溝が並べられている．ビオトープの設置された路線は 2013 年度に整備され，2014 年 4 月から供用開始された．

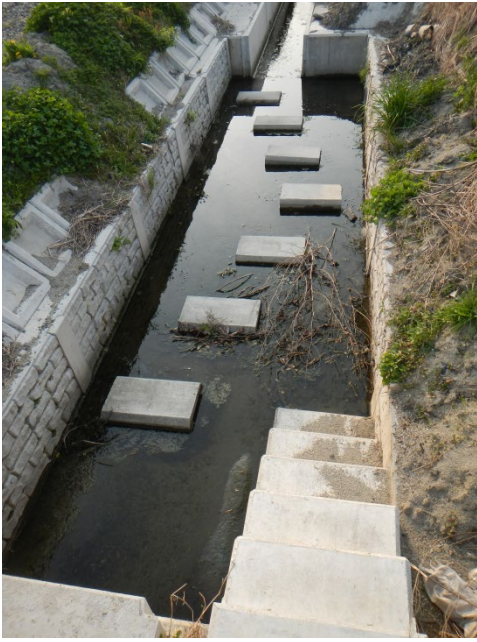
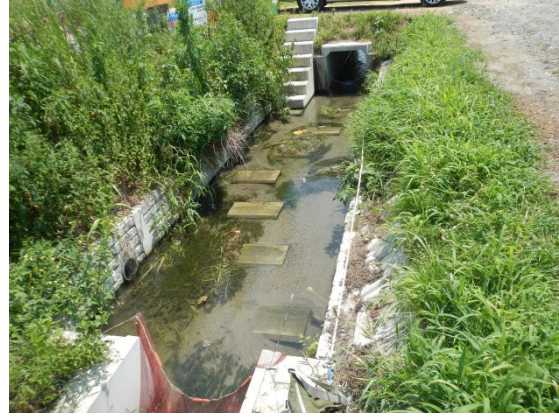
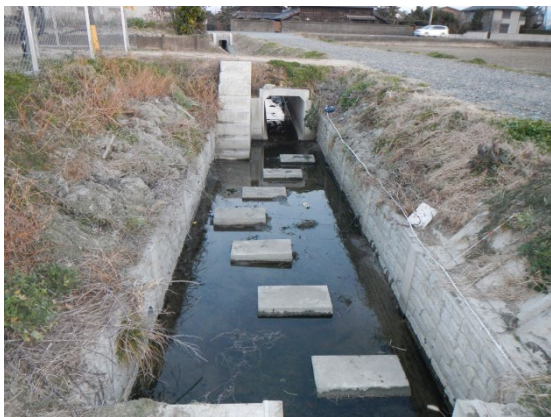
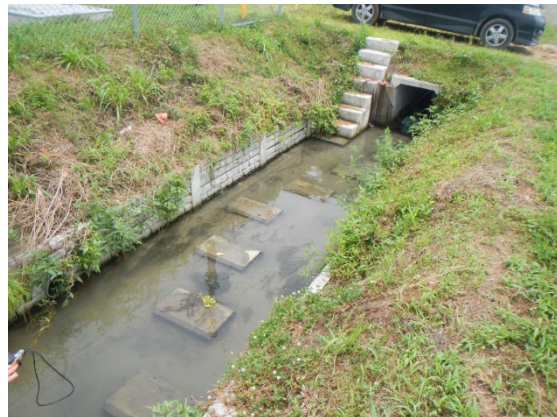
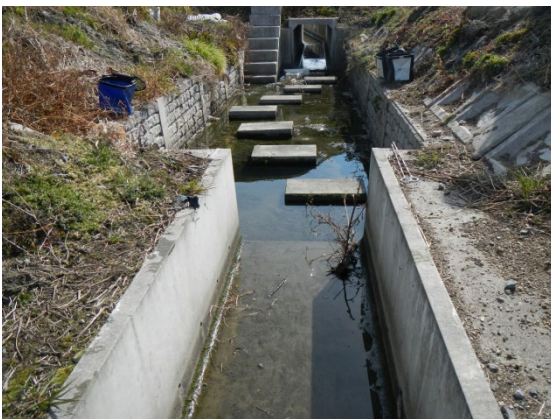
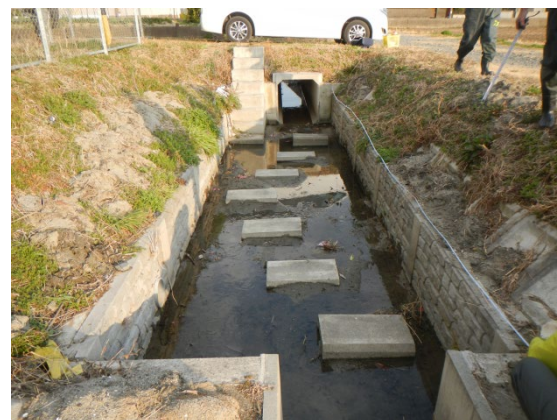
図3-21 ビオトープの状況

また、ビオトープではオオカナダモ *Egeria densa* の定着が見られたものの、抽水植物帯は施工後 5 年経過しても形成されず (図 3 - 2 1), このことも魚類の生息が困難であった要因の一つと考えられる。今後は、堆積した土砂を浚渫して U 字溝を魚類が利用でき

るようにした場合の魚類の生息状況の調査，ワンド部分に土砂を寄せて抽水植物帯を形成する試み，出水時に洗掘作用が働くように U 字溝の配置を変える試みなどに取り組むことを検討している。

以上の当該地区の「ビオトープ」の実態は一ノ宮用水の深みとは若干異なる点があるものの，どちらも土砂管理に課題を抱えていることが明らかとなった。
