小平市内における玉川上水系分水路網の基礎的環境調査
(玉川上水中流域の小川分水と分水路網の残存状況調査)

2019年

学び舎江戸東京ユネスコクラブ 水と緑・環境委員会

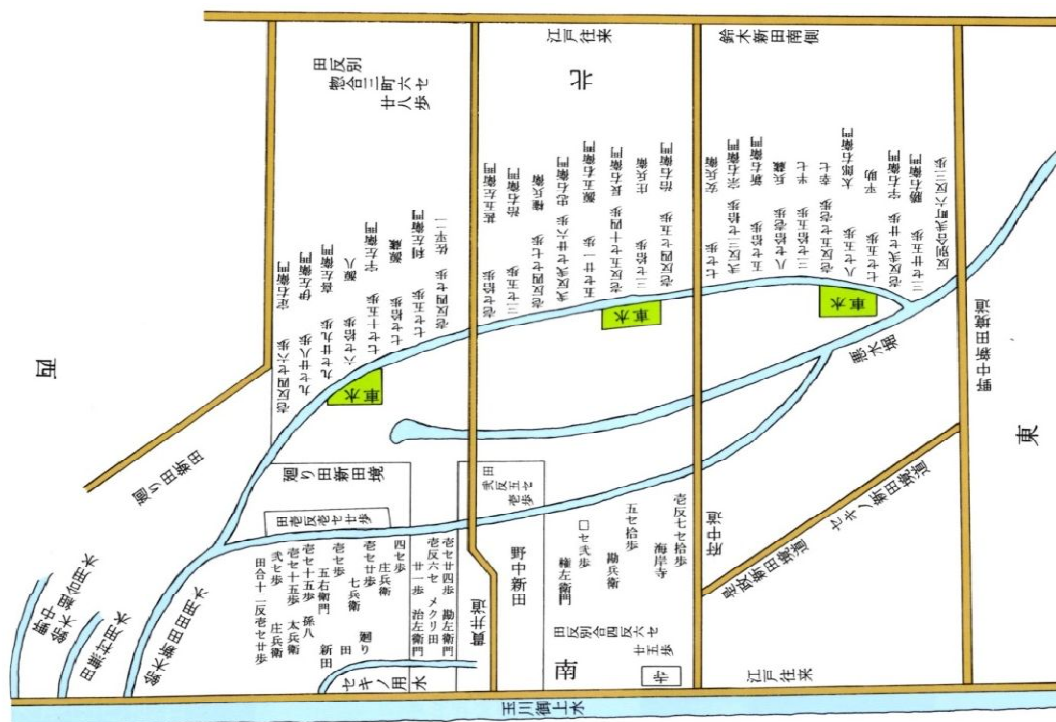
・鈴木新田の悪水堀と田場(模式図)

鈴木新田には、村の東西を貫くように悪水堀が流れていた。
これは、悪水堀・田用水・田場・水車の位置などを描いた図である。

天保8年(1837)11月 「鈴木新田田用水之絵図差出覚」
(鈴木家文書より作成) 小平市史別冊図録より

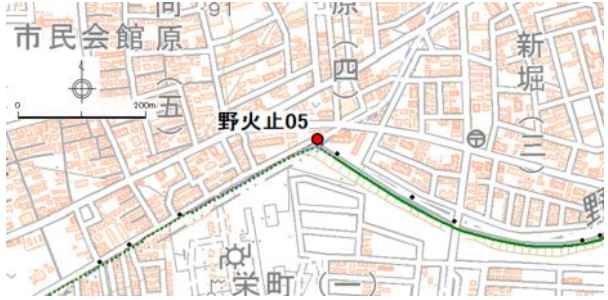
分水路網調査報告書

周辺環境	1 住宅地 2 農家(屋敷内) 3 畑 4 道路沿い 5 緑道/遊歩道沿い 6 公園/親水エリア 7 鉄道 9 その他【 】		
近隣の施設	1 稲荷・水神 2 石碑 3 井戸 4 橋 5 公共施設 6 特になし		
残したい風景	優	良	可
生物環境	1 植物/樹木 2 動物 3 昆虫 4 魚類 5 ホタル幼虫/餌		
水路構造	開渠(1 一段 2 二段 3 その他【 】)		
	暗渠(1 木蓋 2 コンクリート蓋 3 鉄板蓋 4 その他【 】)		
	利用形態(1 歩道 2 遊歩道 3 その他【 】)		
	廃滅(1 下水 2 不明)		
水路壁面状況	1 土(自然護岸) 2 石 3 コンクリート 4 ブロック 5 鉄板 6 木 7 擬木 8 その他【 】		
水の状況	1 水有り 2 水無し	水深	cm
コメント	1800m付近 東村山浄水場への導水路は、ここから北上(写真167) 「野火止緑地」が始まる。「せせらぎ水路」が終わる。 「せせらぎ水路」の終了(写真168) 遊歩道の小道が分岐して一つは東村山浄水場への導入路の北上域、もう一方の右方向は「野火止用水路のルート」 放流口の場所(写真171) 「野火止用水清流復活(昭和59年7月)」の碑あり。 これより野火止用水路に沿って、さらに「NO.2雑木林の道」の標示板が続く。		
写真番号167	写真番号168	写真番号171

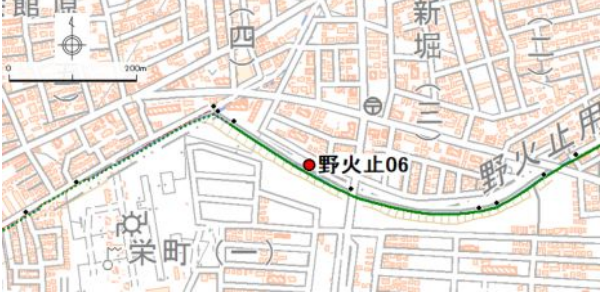
分水路網調査報告書

周辺環境	1 住宅地 2 農家(屋敷内) 3 畑 4 道路沿い 5 緑道/遊歩道沿い 6 公園/親水エリア 7 鉄道 9 その他【 】				
近隣の施設	1 稲荷・水神 2 石碑 3 井戸 4 橋 5 公共施設 6 特になし				
残したい風景	優	良	可	春の小川風景	有 無
生物環境	1 植物/樹木 2 動物 3 昆虫 4 魚類 5 ホタル幼虫/餌				
水路構造	開渠(1 一段 2 二段 3 その他【 】)				
	暗渠(1 木蓋 2 コンクリート蓋 3 鉄板蓋 4 その他【 】)				
	利用形態(1 歩道 2 遊歩道 3 その他【 】)				
	廃滅(1 下水 2 不明)				
水路壁面状況	1 土(自然護岸) 2 石 3 コンクリート 4 ブロック 5 鉄板 6 木 7 擬木 8 その他【 】				
水の状況	1 水有り 2 水無し	水深	cm		
コメント	2000m地点 「野火止橋」上流(写真183) 右岸の柵が崩れかかっている(写真176)				
写真番号183	写真番号176

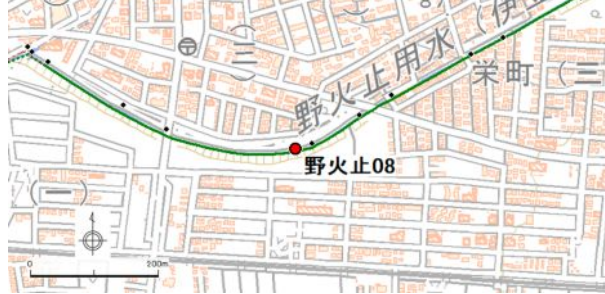
分水路網調査報告書

周辺環境	1 住宅地 2 農家(屋敷内) 3 畑 4 道路沿い 5 緑道/遊歩道沿い 6 公園/親水エリア 7 鉄道 9 その他【 】				
近隣の施設	1 稲荷・水神 2 石碑 3 井戸 4 橋 5 公共施設 6 特になし				
残したい風景	優 良 可		春の小川風景		有 無
生物環境	1 植物/樹木 2 動物 3 昆虫 4 魚類 5 ホタル幼虫/餌				
水路構造	開渠(1 一段 2 二段 3 その他【 】)				
	暗渠(1 木蓋 2 コンクリート蓋 3 鉄板蓋 4 その他【 】)				
	利用形態(1 歩道 2 遊歩道 3 その他【 】)				
	廃滅(1 下水 2 不明)				
水路壁面状況	1 土(自然護岸) 2 石 3 コンクリート 4 ブロック 5 鉄板 6 木 7 擬木 8 その他【 】				
水の状況	1 水有り	2 水無し	水深	cm	
コメント	ふれあい橋付近 (写真188上流・190下流) 「ふれあい橋」木製(平成5年3月竣工、橋長7m・幅195cm・両岸石積み) 一見、親水公園風の場所				
写真番号188	写真番号190

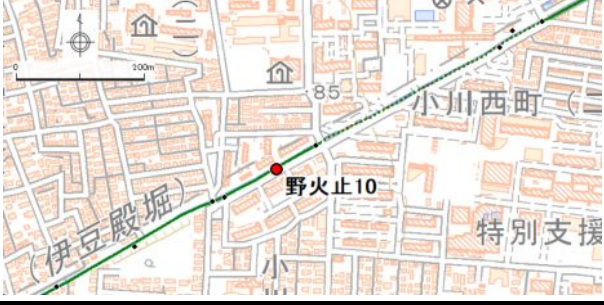
分水路網調査報告書

周辺環境	1 住宅地 2 農家(屋敷内) 3 畑 4 道路沿い 5 緑道/遊歩道沿い 6 公園/親水エリア 7 鉄道 9 その他【 】				
近隣の施設	1 稲荷・水神 2 石碑 3 井戸 4 橋 5 公共施設 6 特になし				
残したい風景	優	良	可	春の小川風景	有 無
生物環境	1 植物/樹木 2 動物 3 昆虫 4 魚類 5 ホタル幼虫/餌				
水路構造	開渠(1 一段 2 二段 3 その他【 】)				
	暗渠(1 木蓋 2 コンクリート蓋 3 鉄板蓋 4 その他【地中配管】)				
	利用形態(1 歩道 2 遊歩道 3 その他【 】)				
	廃滅(1 下水 2 不明)				
水路壁面状況	1 土(自然護岸) 2 石 3 コンクリート 4 ブロック 5 鉄板 6 木 7 擬木 8 その他【 】				
水の状況	1 水有り	2 水無し	水深	cm	
コメント	3000m地点(写真206)のすぐ左岸側マンション前に「公有土地水面利用許可 東村山市」の表示あり。(マンションの入口スペースとなっている) 「富士見橋」北側は、東村山市富士見町2丁目(写真207)小平市側は「元中宿通り」となり、東村山市側の道は「学園通り」 ここから暗渠になる(写真208)				
写真番号206	写真番号207	写真番号208

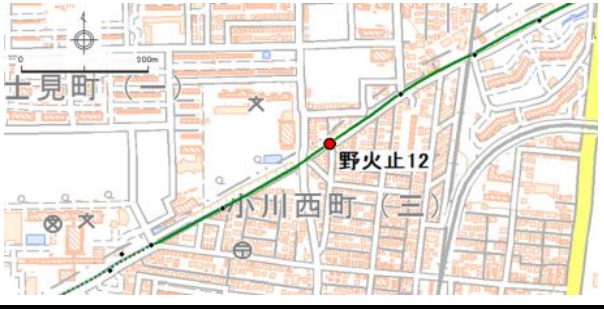
分水路網調査報告書

周辺環境	1 住宅地 2 農家(屋敷内) 3 畑 4 道路沿い 5 緑道/遊歩道沿い 6 公園/親水エリア 7 鉄道 9 その他【 】				
近隣の施設	1 稲荷・水神 2 石碑 3 井戸 4 橋 5 公共施設 6 特になし				
残したい風景	優 良 可 春の小川風景 有 無				
生物環境	1 植物/樹木 2 動物 3 昆虫 4 魚類 5 ホタル幼虫/餌				
水路構造	開渠(1 一段 2 二段 3 その他【 】)				
	暗渠(1 木蓋 2 コンクリート蓋 3 鉄板蓋 4 その他【 】)				
	利用形態(1 歩道 2 遊歩道 3 その他【 】)				
	廃滅(1 下水 2 不明)				
水路壁面状況	1 土(自然護岸) 2 石 3 コンクリート 4 ブロック 5 鉄板 6 木 7 擬木 8 その他【 】				
水の状況	1 水有り	2 水無し	水深	cm	
コメント	「中宿橋」下流左岸(写真219) 「中宿橋」(平成11年3月竣工) 小川西町3-9辺りの分水路左岸壁面は土地3段に整備。 「第二富士見橋」のすぐ下流から開渠となる(東村山市富士見町1-12)(写真213)				
写真番号219	写真番号213

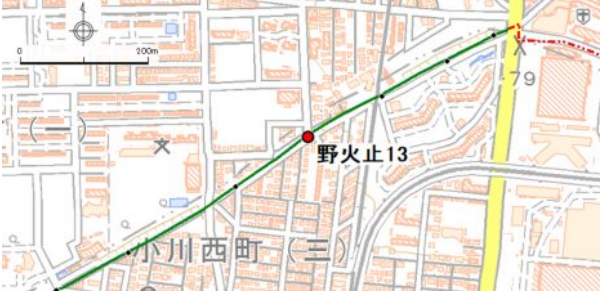
分水路網調査報告書

周辺環境	1 住宅地 2 農家(屋敷内) 3 畑 4 道路沿い 5 緑道/遊歩道沿い 6 公園/親水エリア 7 鉄道 9 その他【 】				
近隣の施設	1 稲荷・水神 2 石碑 3 井戸 4 橋 5 公共施設 6 特になし				
残したい風景	優 良 可 春の小川風景 有 無				
生物環境	1 植物/樹木 2 動物 3 昆虫 4 魚類 5 ホタル幼虫/餌				
水路構造	開渠(1 一段 2 二段 3 その他【 】)				
	暗渠(1 木蓋 2 コンクリート蓋 3 鉄板蓋 4 その他【 】)				
	利用形態(1 歩道 2 遊歩道 3 その他【 】)				
	廃滅(1 下水 2 不明)				
水路壁面状況	1 土(自然護岸) 2 石 3 コンクリート 4 ブロック 5 鉄板 6 木 7 擬木 8 その他【土囊】				
水の状況	1 水有り	2 水無し	水深	cm	
コメント	4000m地点 「人道橋」(橋名の記載無し)(写真220) 北側は「東村山市富士見町1丁目」にあたる その下流側(写真222)				
写真番号220	写真番号222

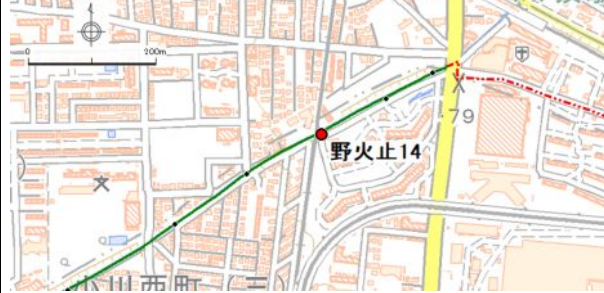
分水路網調査報告書

周辺環境	1 住宅地 2 農家(屋敷内) 3 畑 4 道路沿い 5 緑道/遊歩道沿い 6 公園/親水エリア 7 鉄道 9 その他【 】					
近隣の施設	1 稲荷・水神 2 石碑 3 井戸 4 橋 5 公共施設 6 特になし					
残したい風景	優	良	可	春の小川風景	有	無
生物環境	1 植物/樹木 2 動物 3 昆虫 4 魚類 5 ホタル幼虫/餌					
水路構造	開渠(1 一段 2 二段 3 その他【 】)					
	暗渠(1 木蓋 2 コンクリート蓋 3 鉄板蓋 4 その他【 】)					
	利用形態(1 歩道 2 遊歩道 3 その他【 】)					
	1 土(自然護岸) 2 石 3 コンクリート 4 ブロック 5 鉄板 6 木 7 擬木 8 その他【 】					
水路壁面状況						
水の状況	1 水有り	2 水無し	水深	cm		
コメント	西武国分寺線踏切地点 ... 鉄路敷はレンガ製(写真223) 南側に「小川駅」がある。					
写真番号223

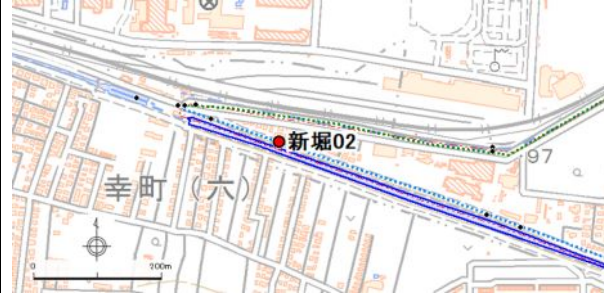
分水路網調査報告書

周辺環境	1 住宅地 2 農家(屋敷内) 3 畑 4 道路沿い 5 緑道/遊歩道沿い 6 公園/親水エリア 7 鉄道 9 その他【 】				
近隣の施設	1 稲荷・水神 2 石碑 3 井戸 4 橋 5 公共施設 6 特になし				
残したい風景	優 良 可 春の小川風景 有 無				
生物環境	1 植物/樹木 2 動物 3 昆虫 4 魚類 5 ホタル幼虫/餌				
水路構造	開渠(1 一段 2 二段 3 その他【 】)				
	暗渠(1 木蓋 2 コンクリート蓋 3 鉄板蓋 4 その他【地中配管】)				
	利用形態(1 歩道 2 遊歩道 3 その他【 】)				
	廃滅(1 下水 2 不明)				
水路壁面状況	1 土(自然護岸) 2 石 3 コンクリート 4 ブロック 5 鉄板 6 木 7 擬木 8 その他【 】				
水の状況	1 水有り 2 水無し		水深	cm	
コメント	暗渠部上部の小平市マンホール(暗渠部上部) 直径112cm (写真6483) 緑道沿いは、玉川上水の左側 御影石の「水道用地」標示の埋め込み杭(頭部は朱塗り)を発見 暗渠部上部の杭(水道用地)(写真6482)				
写真番号6483	写真番号6482

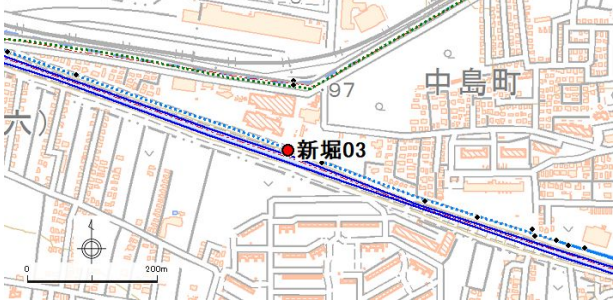
分水路網調査報告書

周辺環境	1 住宅地 2 農家(屋敷内) 3 畑 4 道路沿い 5 緑道/遊歩道沿い 6 公園/親水エリア 7 鉄道 9 その他【 】				
近隣の施設	1 稲荷・水神 2 石碑 3 井戸 4 橋 5 公共施設 6 特になし				
残したい風景	優 良 可		春の小川風景		有 無
生物環境	1 植物/樹木 2 動物 3 昆虫 4 魚類 5 ホタル幼虫/餌				
水路構造	開渠(1 一段 2 二段 3 その他【 】)				
	暗渠(1 木蓋 2 コンクリート蓋 3 鉄板蓋 4 その他【地中配管】)				
	利用形態(1 歩道 2 遊歩道 3 その他【 】)				
	廃滅(1 下水 2 不明)				
水路壁面状況	1 土(自然護岸) 2 石 3 コンクリート 4 ブロック 5 鉄板 6 木 7 擬木 8 その他【 】				
水の状況	1 水有り 2 水無し		水深	cm	
コメント	500m地点 小平市清掃事務所付近(写真257) (この奥北側にある) 11月にはフユシャク(蛾類)が飛んでいる。				
写真番号257

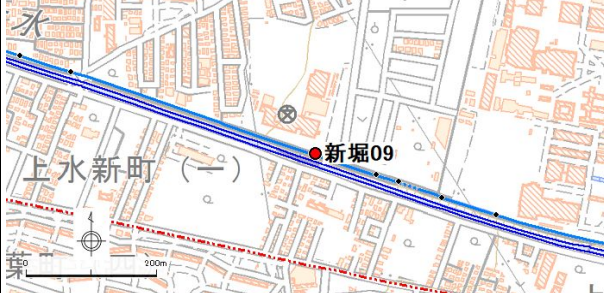
分水路網調査報告書

周辺環境	1 住宅地 2 農家(屋敷内) 3 畑 4 道路沿い 5 緑道/遊歩道沿い 6 公園/親水エリア 7 鉄道 9 その他【 】				
近隣の施設	1 稲荷・水神 2 石碑 3 井戸 4 橋 5 公共施設 6 特になし				
残したい風景	優	良	可	春の小川風景	有 無
生物環境	1 植物/樹木 2 動物 3 昆虫 4 魚類 5 ホタル幼虫/餌				
水路構造	開渠(1 一段 2 二段 3 その他【 】)				
	暗渠(1 木蓋 2 コンクリート蓋 3 鉄板蓋 4 その他【 】)				
	利用形態(1 歩道 2 遊歩道 3 その他【 】)				
	廃滅(1 下水 2 不明)				
水路壁面状況	1 土(自然護岸) 2 石 3 コンクリート 4 ブロック 5 鉄板 6 木 7 擬木 8 その他【 】				
水の状況	1 水有り	2 水無し	水深	cm	
コメント	2000m地点 「小平西高校」通用門から東端部(写真401・402) 小平西高校側壁面は、遊歩道として整備されているが、土手には全く雑草も植栽もない。 上流側に「くぬぎ橋」(玉川上水架橋)。 下流側に「百石橋」(玉川上水と新堀用水共有架橋)あり。				
写真番号401	写真番号402

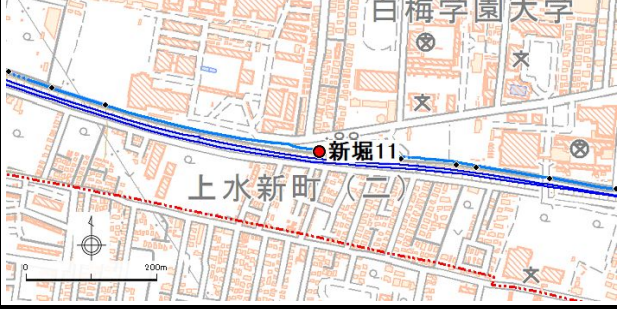
分水路網調査報告書

周辺環境	1 住宅地 2 農家(屋敷内) 3 畑 4 道路沿い 5 緑道/遊歩道沿い 6 公園/親水エリア 7 鉄道 9 その他【 】				
近隣の施設	1 稲荷・水神 2 石碑 3 井戸 4 橋 5 公共施設 6 特になし				
残したい風景	優	良	可	春の小川風景	有 無
生物環境	1 植物/樹木 2 動物 3 昆虫 4 魚類 5 ホタル幼虫/餌				
水路構造	開渠(1 一段 2 二段 3 その他【 】)				
	暗渠(1 木蓋 2 コンクリート蓋 3 鉄板蓋 4 その他【 】)				
	利用形態(1 歩道 2 遊歩道 3 その他【 】)				
	廃滅(1 下水 2 不明)				
水路壁面状況	1 土(自然護岸) 2 石 3 コンクリート 4 ブロック 5 鉄板 6 木 7 擬木 8 その他【 】				
水の状況	1 水有り	2 水無し	水深	cm	
コメント	2500m地点 朝鮮大学校(東京朝鮮学園)~「上水公園」西端部付近の壁面(写真6514・6515・6516) 「上水公園」域の水路部分は親水公園風壁面(薄い割石壁面構造) 橋は上流方向に「寺橋」(玉川上水架橋)あり。北側に「東京朝鮮学園」。				
写真番号6514	写真番号6515	写真番号6516

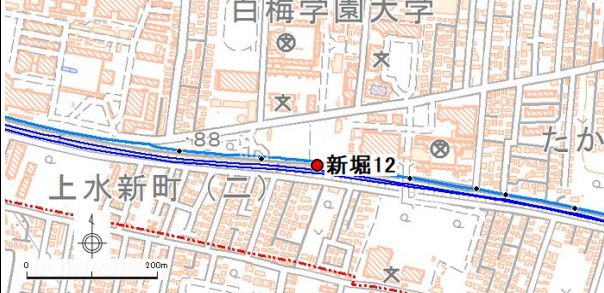
分水路網調査報告書

周辺環境	1 住宅地 2 農家(屋敷内) 3 畑 4 道路沿い 5 緑道/遊歩道沿い 6 公園/親水エリア 7 鉄道 9 その他【 】				
近隣の施設	1 稲荷・水神 2 石碑 3 井戸 4 橋 5 公共施設 6 特になし				
残したい風景	優	良	可	春の小川風景	有 無
生物環境	1 植物/樹木 2 動物 3 昆虫 4 魚類 5 ホタル幼虫/餌				
水路構造	開渠(1 一段 2 二段 3 その他【 】)				
	暗渠(1 木蓋 2 コンクリート蓋 3 鉄板蓋 4 その他【 地中配管 】)				
	利用形態(1 歩道 2 遊歩道 3 その他【 】)				
	廃滅(1 下水 2 不明)				
水路壁面状況	1 土(自然護岸) 2 石 3 コンクリート 4 ブロック 5 鉄板 6 木 7 擬木 8 その他【 】				
水の状況	1 水有り	2 水無し	水深	cm	
コメント	「上水公園」付近 空爆地点2ヶ所目の崩壊(写真6517) 「上水公園」東端部付近の一部は、米軍爆撃崩壊の2ヶ所目の地点で暗渠化。 崩壊部暗渠(写真6518・390)、崩壊部を補強した水路(写真6519) 玉川上水架橋に「いこい橋」あり。				
写真番号6517	写真番号6518	写真番号390	写真番号6519

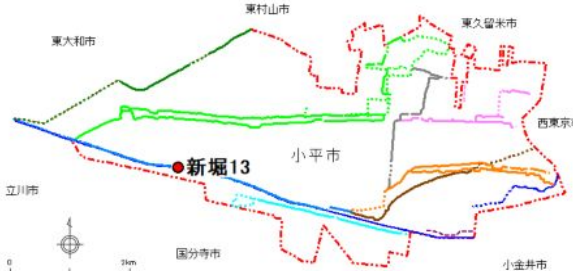
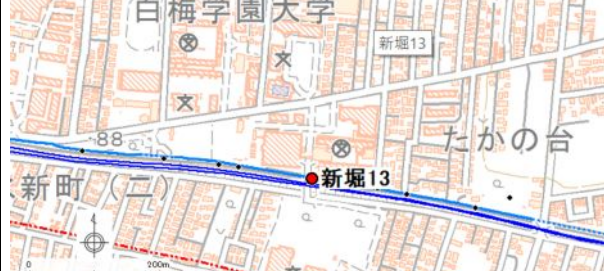
分水路網調査報告書

周辺環境	1 住宅地 2 農家(屋敷内) 3 畑 4 道路沿い 5 緑道/遊歩道沿い 6 公園/親水エリア 7 鉄道 9 その他【 】				
近隣の施設	1 稲荷・水神 2 石碑 3 井戸 4 橋 5 公共施設 6 特になし				
残したい風景	優	良	可	春の小川風景	有 無
生物環境	1 植物/樹木 2 動物 3 昆虫 4 魚類 5 ホタル幼虫/餌				
水路構造	開渠(1 一段 2 二段 3 その他【 】)				
	暗渠(1 木蓋 2 コンクリート蓋 3 鉄板蓋 4 その他【 】)				
	利用形態(1 歩道 2 遊歩道 3 その他【 】)				
	廃滅(1 下水 2 不明)				
水路壁面状況	1 土(自然護岸) 2 石 3 コンクリート 4 ブロック 5 鉄板 6 木 7 擬木 8 その他【 】				
水の状況	1 水有り 2 水無し	水深	20 cm		
コメント	3000m地点 創価学園栄光橋下流側(写真396) 3000mの下流方向「くさぼけ橋」下流(写真268) 北側に創価学園あり。				
写真番号396	写真番号268

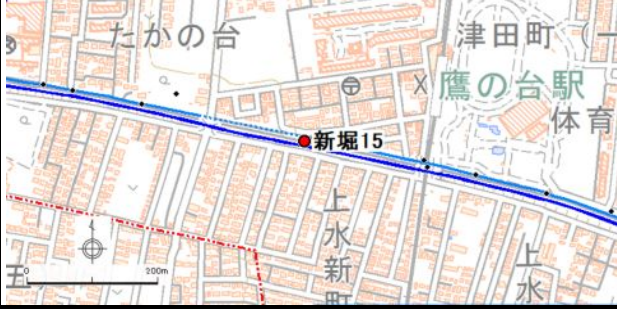
分水路網調査報告書

周辺環境	1 住宅地 2 農家(屋敷内) 3 畑 4 道路沿い 5 緑道/遊歩道沿い 6 公園/親水エリア 7 鉄道 9 その他【 】				
近隣の施設	1 稲荷・水神 2 石碑 3 井戸 4 橋 5 公共施設 6 特になし				
残したい風景	優 良 可		春の小川風景		有 無
生物環境	1 植物/樹木 2 動物 3 昆虫 4 魚類 5 ホタル幼虫/餌				
水路構造	開渠(1 一段 2 二段 3 その他【 】)				
	暗渠(1 木蓋 2 コンクリート蓋 3 鉄板蓋 4 その他【 地中配管 】)				
	利用形態(1 歩道 2 遊歩道 3 その他【 】)				
	廃滅(1 下水 2 不明)				
水路壁面状況	1 土(自然護岸) 2 石 3 コンクリート 4 ブロック 5 鉄板 6 木 7 擬木 8 その他【 】				
水の状況	1 水有り 2 水無し		水深	10 cm	
コメント	3500m地点 「新小川橋」~西武国分寺線 暗渠から開渠となる(写真82・83・85) (開口部幅180cm・土手幅350cm) 分水路左岸は石積みコンクリートの壁面、右岸は自然護岸。(水路深2m~2.5m) ヤマブキ・アジサイ・オカメザサ・アオキ・コナラの植栽あり。 玉川上水オープンギャラリー跡地(現在撤去)の前を通過するとその先から再び開渠。				
写真番号82	写真番号83	写真番号85

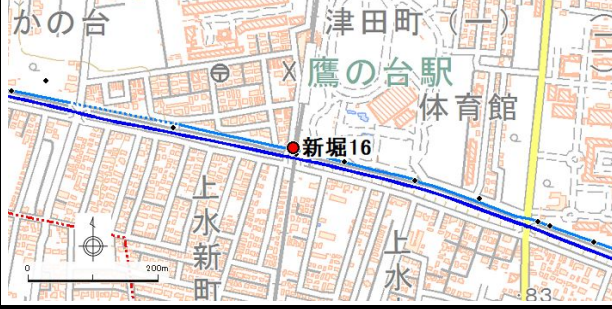
分水路網調査報告書

周辺環境	1 住宅地 2 農家(屋敷内) 3 畑 4 道路沿い 5 緑道/遊歩道沿い 6 公園/親水エリア 7 鉄道 9 その他【 】				
近隣の施設	1 稲荷・水神 2 石碑 3 井戸 4 橋 5 公共施設 6 特になし				
残したい風景	優 良 可		春の小川風景		有 無
生物環境	1 植物/樹木 2 動物 3 昆虫 4 魚類 5 ホタル幼虫/餌				
水路構造	開渠(1 一段 2 二段 3 その他【 】)				
	暗渠(1 木蓋 2 コンクリート蓋 3 鉄板蓋 4 その他【 】)				
	利用形態(1 歩道 2 遊歩道 3 その他【 】)				
	廃滅(1 下水 2 不明)				
水路壁面状況	1 土(自然護岸) 2 石 3 コンクリート 4 ブロック 5 鉄板 6 木 7 擬木 8 その他【 】				
水の状況	1 水有り 2 水無し		水深	10 cm	
コメント	西武国分寺線の旧川越鉄道開業当時の新堀用水のレンガ橋台(写真86) 同 玉川上水のレンガ橋台(写真90) 西武国分寺線脇(上流側車道)架橋は「鷹の橋」(玉川上水架橋と新堀用水)昭和34年初めの檜組(ろぐみ)式木製架設(橋幅1.8m)から昭和40年にコンクリート製になる(長さ13m・幅4.5m) 北側に西武国分寺線「鷹の台駅」があり、この橋の名称は「鷹の台駅に通ずる橋」ということから命名された。(小平市30年史より)				
写真番号86	写真番号90

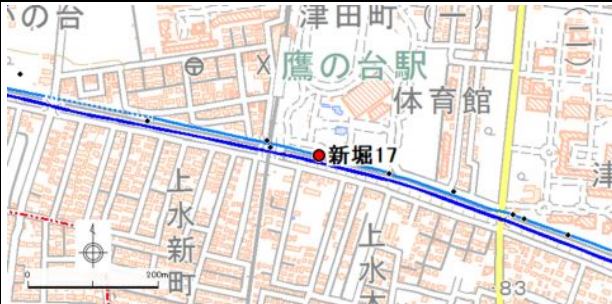
分水路網調査報告書

周辺環境	1 住宅地 2 農家(屋敷内) 3 畑 4 道路沿い 5 緑道/遊歩道沿い 6 公園/親水エリア 7 鉄道 9 その他【 】				
近隣の施設	1 稲荷・水神 2 石碑 3 井戸 4 橋 5 公共施設 6 特になし				
残したい風景	優 良 可 春の小川風景 有 無				
生物環境	1 植物/樹木 2 動物 3 昆虫 4 魚類 5 ホタル幼虫/餌				
水路構造	開渠(1 一段 2 二段 3 その他【 】)				
	暗渠(1 木蓋 2 コンクリート蓋 3 鉄板蓋 4 その他【 】)				
	利用形態(1 歩道 2 遊歩道 3 その他【 】)				
	廃滅(1 下水 2 不明)				
水路壁面状況	1 土(自然護岸) 2 石 3 コンクリート 4 ブロック 5 鉄板 6 木 7 擬木 8 その他【 】				
水の状況	1 水有り 2 水無し		水深	10 cm	
コメント	西武国分寺線~「久右衛門橋」間の中央公園脇水路「木もれ日の径」(写真7909・7381) 分水路架橋「うさぎ橋」(平成13年11月改修、長さ4m・幅1.8m)から公園の進入路に沿った水路は、木製の壁面が続く。 植栽は、アオキ・ヤツデ・エゴ・コナラ・ネズミモチ・オカメザサなど。 新堀用水の標示板(写真7382) 北側に小平中央公園あり。 中央公園駐車場側土手に沿ってシュロ・ヒサカキ・アオキ・コナラ・イヌツゲ・クヌギが植栽。				
写真番号7909	写真番号7381	写真番号7382

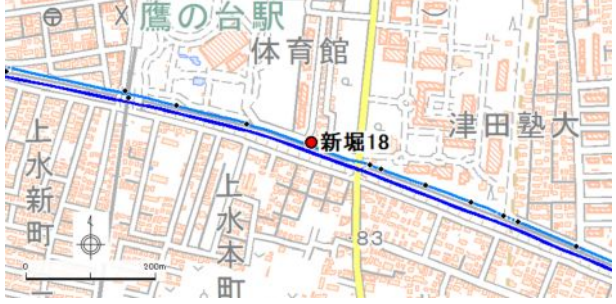
分水路網調査報告書

周辺環境	1 住宅地 2 農家(屋敷内) 3 畑 4 道路沿い 5 緑道/遊歩道沿い 6 公園/親水エリア 7 鉄道 9 その他【 】				
近隣の施設	1 稲荷・水神 2 石碑 3 井戸 4 橋 5 公共施設 6 特になし				
残したい風景	優 良 可 春の小川風景 有 無				
生物環境	1 植物/樹木 2 動物 3 昆虫 4 魚類 5 ホタル幼虫/餌				
水路構造	開渠(1 一段 2 二段 3 その他【 】)				
	暗渠(1 木蓋 2 コンクリート蓋 3 鉄板蓋 4 その他【 】)				
	利用形態(1 歩道 2 遊歩道 3 その他【 】)				
	廃滅(1 下水 2 不明)				
水路壁面状況	1 土(自然護岸) 2 石 3 コンクリート 4 ブロック 5 鉄板 6 木 7 擬木 8 その他【 】				
水の状況	1 水有り 2 水無し		水深	10 cm	
コメント	4000m地点 府中街道と久右衛門橋(玉川上水架橋)の手前上流部(写真94) 4000m地点よりさらに上流部(写真7914・92)				
写真番号94	写真番号7914	写真番号92

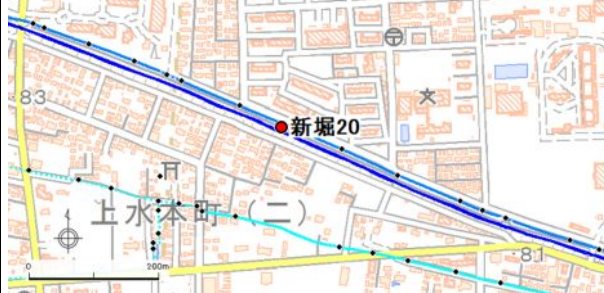
周辺環境	1 住宅地 2 農家(屋敷内) 3 畑 4 道路沿い 5 緑道/遊歩道沿い 6 公園/親水エリア 7 鉄道 9 その他【 】					
近隣の施設	1 稲荷・水神 2 石碑 3 井戸 4 橋 5 公共施設 6 特になし					
残したい風景	優 良 可		春の小川風景		有 無	
生物環境	1 植物/樹木 2 動物 3 昆虫 4 魚類 5 ホタル幼虫/餌					
水路構造	開渠(1 一段 2 二段 3 その他【 】)					
	暗渠(1 木蓋 2 コンクリート蓋 3 鉄板蓋 4 その他【 】)					
	利用形態(1 歩道 2 遊歩道 3 その他【 】)					
	廃滅(1 下水 2 不明)					
水路壁面状況	1 土(自然護岸) 2 石 3 コンクリート 4 ブロック 5 鉄板 6 木 7 擬木 8 その他【 】					
水の状況	1 水有り 2 水無し		水深	10~20 cm		
コメント	4500m地点 都営津田町アパート北側 玉川上水架橋「鎌倉橋」エリア下流域から「小松橋」付近(写真103・101) 「鎌倉橋」(玉川上水架橋)付近からの分水路壁面は比較的大きめの石積みのみ。その先、下流域は素掘り。 「小松橋」付近の用水路上流右岸はケヤキの大木の根が張り壁面化している(写真104) 「小松橋」下流域に玉川上水エリアとして「小川水衛所跡」(親水公園)がある。					
写真番号103	写真番号101		写真番号104

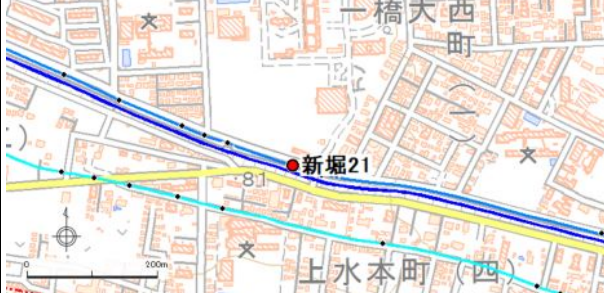
周辺環境	1 住宅地 2 農家(屋敷内) 3 畑 4 道路沿い 5 緑道/遊歩道沿い 6 公園/親水エリア 7 鉄道 9 その他【 】				
近隣の施設	1 稲荷・水神 2 石碑 3 井戸 4 橋 5 公共施設 6 特になし				
残したい風景	優 良 可 春の小川風景 有 無				
生物環境	1 植物/樹木 2 動物 3 昆虫 4 魚類 5 ホタル幼虫/餌				
水路構造	開渠(1 一段 2 二段 3 その他【 】)				
	暗渠(1 木蓋 2 コンクリート蓋 3 鉄板蓋 4 その他【 】)				
	利用形態(1 歩道 2 遊歩道 3 その他【 】)				
	廃滅(1 下水 2 不明)				
水路壁面状況	1 土(自然護岸) 2 石 3 コンクリート 4 ブロック 5 鉄板 6 木 7 擬木 8 その他【 】				
水の状況	1 水有り 2 水無し		水深	10 cm	
コメント	5000m地点 「商大橋」上流域付近(写真106・107・108) 「商大橋」(玉川上水架橋・平成2年3月)につながる無名の分水路架橋あり。 小金井桜No.14あたりから開渠(分水路幅90cmと狭い) 北側に一ツ橋大学あり。 上流側に小川水衛所跡あり。その部分は暗渠(写真394)				
写真番号107	写真番号108	写真番号106	写真番号394

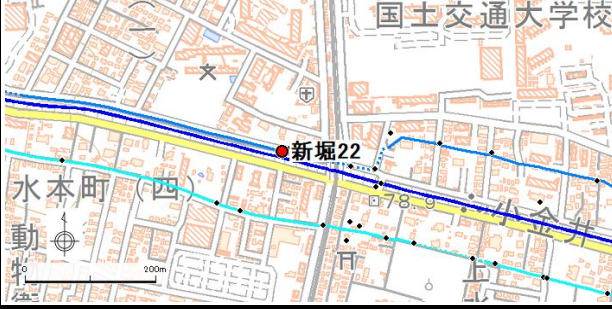
写真番号110	写真番号111	写真番号7360	写真番号7265

周辺環境	1 住宅地 2 農家(屋敷内) 3 畑 4 道路沿い 5 緑道/遊歩道沿い 6 公園/親水エリア 7 鉄道 9 その他【 】				
近隣の施設	1 稲荷・水神 2 石碑 3 井戸 4 橋 5 公共施設 6 特になし				
残したい風景	優 良 可		春の小川風景		有 無
生物環境	1 植物/樹木 2 動物 3 昆虫 4 魚類 5 ホタル幼虫/餌				
水路構造	開渠(1 一段 2 二段 3 その他【 】)				
	暗渠(1 木蓋 2 コンクリート蓋 3 鉄板蓋 4 その他【 地中配管 】)				
	利用形態(1 歩道 2 遊歩道 3 その他【 】)				
	廃滅(1 下水 2 不明)				
水路壁面状況	1 土(自然護岸) 2 石 3 コンクリート 4 ブロック 5 鉄板 6 木 7 擬木 8 その他【 】				
水の状況	1 水有り	2 水無し	水深	10~20 cm	
コメント	5500m地点 西武多摩湖線上流部から小金井桜No.37付近より下流域へ「清水水車」の分水口跡と橋がある(写真110・111・7360) 小金井桜No.37辺りの分水路に簡易架橋(無名 長さ1.8m・幅1.12m~1.5m)あり。玉川上水緑道から左手の道路に出るための橋と考えられる。 桜No.39辺りから再び暗渠となり、約10m程続いて開渠となる。 下流方向に「桜橋」と「西武多摩湖線」が渡る。この先から西武多摩湖線を越えた下流部までしばらく暗渠(写真7265) 北側に「一橋病院」あり。

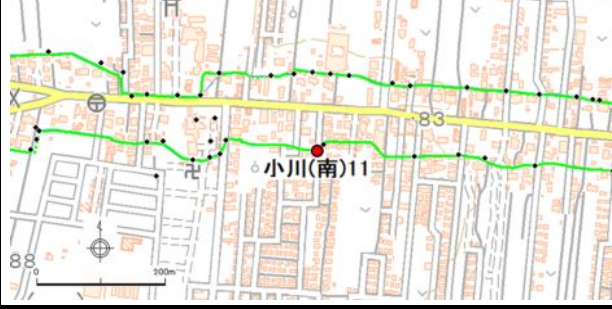
周辺環境	1 住宅地 2 農家(屋敷内) 3 畑 4 道路沿い 5 緑道/遊歩道沿い 6 公園/親水エリア 7 鉄道 9 その他【 】		
近隣の施設	1 稲荷・水神 2 石碑 3 井戸 4 橋 5 公共施設 6 特になし		
残したい風景	優 良 可 春の小川風景 有 無		
生物環境	1 植物/樹木 2 動物 3 昆虫 4 魚類 5 ホタル幼虫/餌		
水路構造	開渠(1 一段 2 二段 3 その他【 】)		
	暗渠(1 木蓋 2 コンクリート蓋 3 鉄板蓋 4 その他【 】)		
	利用形態(1 歩道 2 遊歩道 3 その他【 】)		
	廃滅(1 下水 2 不明)		
水路壁面状況	1 土(自然護岸) 2 石 3 コンクリート 4 ブロック 5 鉄板 6 木 7 擬木 8 その他【 】		
水の状況	1 水有り 2 水無し	水深	cm
コメント	1000m地点 「内藤歯科医院」西方の道(写真7298) 地点の上流側に南北の敷地に架かる「たからばし」(簡易私設)の表示あり。 (水路敷幅400cm・水路幅115cm) そこから下流側へ(写真7300) カワニナが多く生息している。		
写真番号7298	写真番号7300

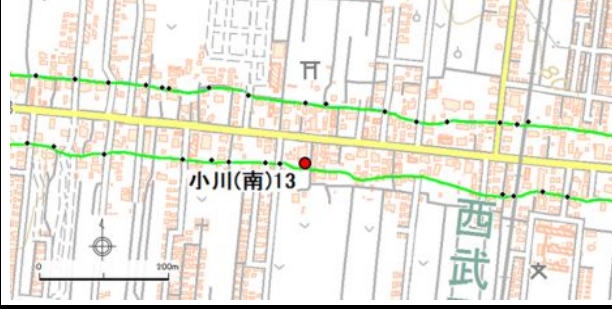
周辺環境	1 住宅地 2 農家(屋敷内) 3 畑 4 道路沿い 5 緑道/遊歩道沿い 6 公園/親水エリア 7 鉄道 9 その他【 】		
近隣の施設	1 稲荷・水神 2 石碑 3 井戸 4 橋 5 公共施設 6 特になし		
残したい風景	優	良	可
	春の小川風景	有	無
生物環境	1 植物/樹木 2 動物 3 昆虫 4 魚類 5 ホタル幼虫/餌		
水路構造	開渠(1 一段 2 二段 3 その他【 】)		
	暗渠(1 木蓋 2 コンクリート蓋 3 鉄板蓋 4 その他【 】)		
	利用形態(1 歩道 2 遊歩道 3 その他【 】)		
	廃滅(1 下水 2 不明)		
水路壁面状況	1 土(自然護岸) 2 石 3 コンクリート 4 ブロック 5 鉄板 6 木 7 擬木 8 その他【 】		
水の状況	1 水有り	2 水無し	水深 cm
コメント	「けみとく苑」裏(写真7272) 江戸時代から継承されている「けみとく苑」の敷地裏を分水路が流れている。 江戸時代は「萬屋」といった。 分水路の両岸は、薄暗い自然護岸。植栽は、ツツジ・ツゲ。(写真7273) 豊川稲荷(吒枳尼真天(ダキニシテン)神社)の祠がある。(写真6193)		
写真番号7272	写真番号7273	写真番号6193

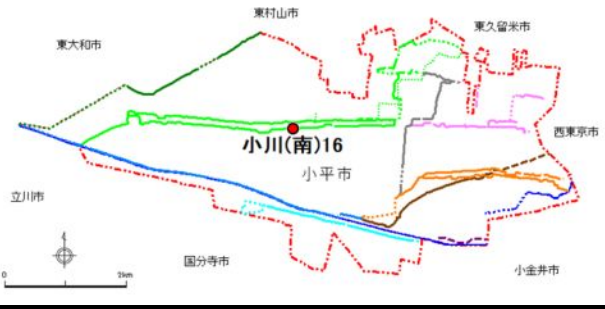
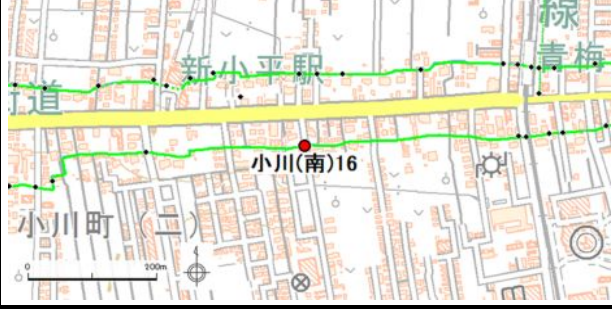
周辺環境	1 住宅地 2 農家(屋敷内) 3 畑 4 道路沿い 5 緑道/遊歩道沿い 6 公園/親水エリア 7 鉄道 9 その他【 】				
近隣の施設	1 稲荷・水神 2 石碑 3 井戸 4 橋 5 公共施設 6 特になし				
残したい風景	優 良 可 春の小川風景 有 無				
生物環境	1 植物/樹木 2 動物 3 昆虫 4 魚類 5 ホタル幼虫/餌				
水路構造	開渠(1 一段 2 二段 3 その他【 】)				
	暗渠(1 木蓋 2 コンクリート蓋 3 鉄板蓋 4 その他【 】)				
	利用形態(1 歩道 2 遊歩道 3 その他【 】)				
	廃滅(1 下水 2 不明)				
水路壁面状況	1 土(自然護岸) 2 石 3 コンクリート 4 ブロック 5 鉄板 6 木 7 擬木 8 その他【 】				
水の状況	1 水有り 2 水無し	水深	cm		
コメント	3000m地点 「警察通り」西側(写真7211) 「警察通り」西側の分水路は真新しい鉄板壁面になっている。 (水路幅 120cm) しっかりした真新しい鉄板壁面(写真7212) 小平警察あり				
写真番号7211	写真番号7212

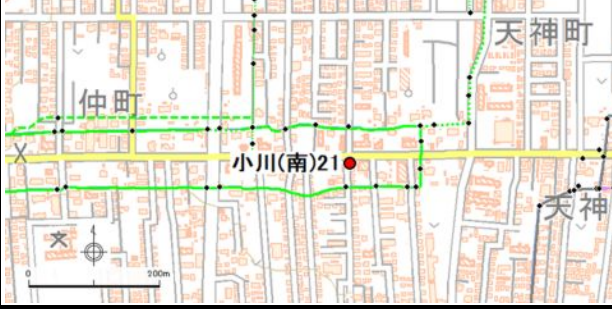
周辺環境	1 住宅地 2 農家(屋敷内) 3 畑 4 道路沿い 5 緑道/遊歩道沿い 6 公園/親水エリア 7 鉄道 9 その他【 】		
近隣の施設	1 稲荷・水神 2 石碑 3 井戸 4 橋 5 公共施設 6 特になし		
残したい風景	優 良 可 春の小川風景 有 無		
生物環境	1 植物/樹木 2 動物 3 昆虫 4 魚類 5 ホタル幼虫/餌		
水路構造	開渠(1 一段 2 二段 3 その他【 】)		
	暗渠(1 木蓋 2 コンクリート蓋 3 鉄板蓋 4 その他【 】)		
	利用形態(1 歩道 2 遊歩道 3 その他【 】)		
	廃滅(1 下水 2 不明)		
水路壁面状況	1 土(自然護岸) 2 石 3 コンクリート 4 ブロック 5 鉄板 6 木 7 擬木 8 その他【 】		
水の状況	1 水有り 2 水無し	水深	cm
コメント	4700m地点 熊野宮入口と碑(写真7183・7184) 熊野宮入口の鳥居脇に「庚申供養塔(享保15年)」あり。 熊野宮参道の水路(写真7185) (水路敷幅375cm・水路幅100cm) 熊野宮境内に「樹齢250年~300年の夫婦ケヤキ」の標示板あり。 元は「一本榊神社、武蔵野乃一本榊」と称された神社。		
写真番号7183	写真番号7184	写真番号7185

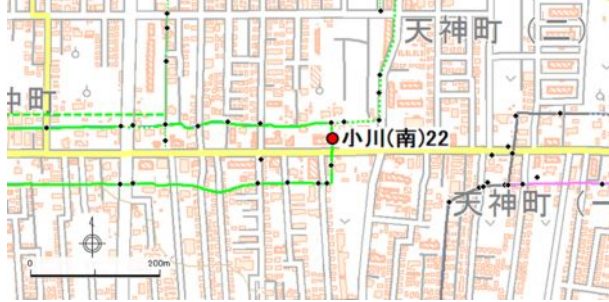
周辺環境	1 住宅地 2 農家(屋敷内) 3 畑 4 道路沿い 5 緑道/遊歩道沿い 6 公園/親水エリア 7 鉄道 9 その他【 】		
近隣の施設	1 稲荷・水神 2 石碑 3 井戸 4 橋 5 公共施設 6 特になし		
残したい風景	優	良	可
生物環境	1 植物/樹木 2 動物 3 昆虫 4 魚類 5 ホタル幼虫/餌		
水路構造	開渠(1 一段 2 二段 3 その他【 】)		
	暗渠(1 木蓋 2 コンクリート蓋 3 鉄板蓋 4 その他【 】)		
	利用形態(1 歩道 2 遊歩道 3 その他【 】)		
	廃滅(1 下水 2 不明)		
水路壁面状況	1 土(自然護岸) 2 石 3 コンクリート 4 ブロック 5 鉄板 6 木 7 擬木 8 その他【 】		
水の状況	1 水有り	2 水無し	水深 10 cm
コメント	小川分水の南北合流地点 (写真7168) 小川分水南堀は、青梅街道敷の下を北に横断してこの先の北堀に合流する。 南堀の流れが北堀の流れに合流する地点(写真7170) (水路敷幅360cm・水路幅110cm)		
写真番号7168	写真番号7170

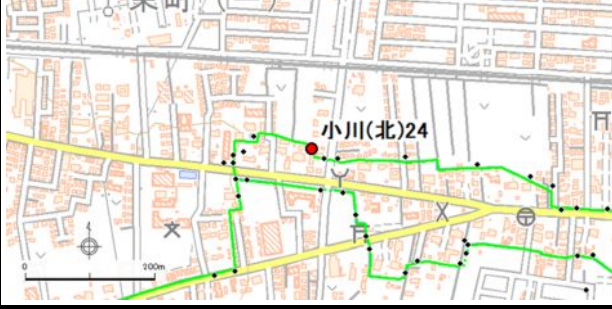
周辺環境	1 住宅地 2 農家(屋敷内) 3 畑 4 道路沿い 5 緑道/遊歩道沿い 6 公園/親水エリア 7 鉄道 9 その他【 】		
近隣の施設	1 稲荷・水神 2 石碑 3 井戸 4 橋 5 公共施設 6 特になし		
残したい風景	優	良	可
生物環境	1 植物/樹木 2 動物 3 昆虫 4 魚類 5 ホタル幼虫/餌		
水路構造	開渠(1 一段 2 二段 3 その他【 】)		
	暗渠(1 木蓋 2 コンクリート蓋 3 鉄板蓋 4 その他【 】)		
	利用形態(1 歩道 2 遊歩道 3 その他【 】)		
	廃滅(1 下水 2 不明)		
水路壁面状況	1 土(自然護岸) 2 石 3 コンクリート 4 ブロック 5 鉄板 6 木 7 擬木 8 その他【 】		
水の状況	1 水有り	2 水無し	水深 18 cm
コメント	旧農家の敷地(畑)内を流れる。(写真67) (水路幅 66cm) 洗い場跡あり(写真66) 敷地内に弁財天と稲荷神社の祠がある。(写真70) 井戸が敷地内青梅街道側の屋敷林(シラカシ)の脇にある。		
写真番号67	写真番号66	写真番号70

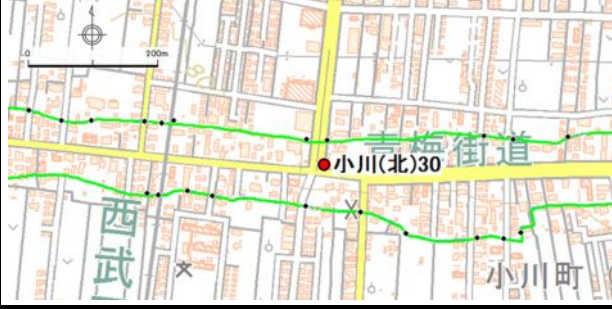
周辺環境	1 住宅地 2 農家(屋敷内) 3 畑 4 道路沿い 5 緑道/遊歩道沿い 6 公園/親水エリア 7 鉄道 9 その他【 】				
近隣の施設	1 稲荷・水神 2 石碑 3 井戸 4 橋 5 公共施設 6 特になし				
残したい風景	優 良 可		春の小川風景	有 無	
生物環境	1 植物/樹木 2 動物 3 昆虫 4 魚類 5 ホタル幼虫/餌				
水路構造	開渠(1 一段 2 二段 3 その他【 】)				
	暗渠(1 木蓋 2 コンクリート蓋 3 鉄板蓋 4 その他【 】)				
	利用形態(1 歩道 2 遊歩道 3 その他【 】)				
	廃滅(1 下水 2 不明)				
水路壁面状況	1 土(自然護岸) 2 石 3 コンクリート 4 ブロック 5 鉄板 6 木 7 擬木 8 その他【 】				
水の状況	1 水有り	2 水無し	水深	cm	
コメント	馬頭観世音碑 府中街道を横断してすぐ左手(小川町西交差点)(写真378・377) 「延享3年 1746年 小松石・高さ85cm 林兵衛造立」とある。 府中街道を小川分水路が越える付近 府中街道西側(写真374) 府中街道東側(写真7083)				
写真番号378	写真番号377	写真番号374	写真番号7083

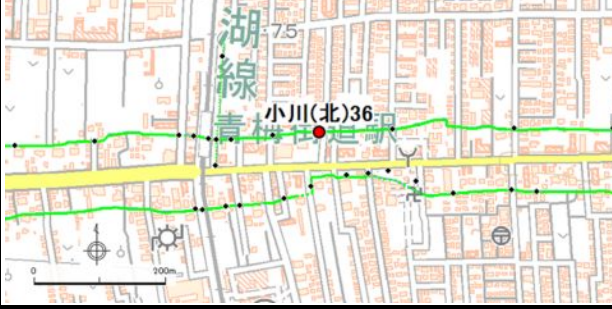
周辺環境	1 住宅地 2 農家(屋敷内) 3 畑 4 道路沿い 5 緑道/遊歩道沿い 6 公園/親水エリア 7 鉄道 9 その他【 】				
近隣の施設	1 稲荷・水神 2 石碑 3 井戸 4 橋 5 公共施設 6 特になし				
残したい風景	優	良	可	春の小川風景	有 無
生物環境	1 植物/樹木 2 動物 3 昆虫 4 魚類 5 ホタル幼虫/餌				
水路構造	開渠(1 一段 2 二段 3 その他【 】)				
	暗渠(1 木蓋 2 コンクリート蓋 3 鉄板蓋 4 その他【 】)				
	利用形態(1 歩道 2 遊歩道 3 その他【 】)				
	廃滅(1 下水 2 不明)				
水路壁面状況	1 土(自然護岸) 2 石 3 コンクリート 4 ブロック 5 鉄板 6 木 7 擬木 8 その他【 】				
水の状況	1 水有り	2 水無し	水深	5 cm	
コメント	4500m地点 「ひだまり公園」の前(写真7127) (水路敷幅385cm・水路幅85cm) 水路北側は「ひだまり公園」(新興住宅群の一角の緑地帯) その水路(写真7128) 「ひだまり公園」上流方向(写真7129)				
写真番号7127	写真番号7128	写真番号7129

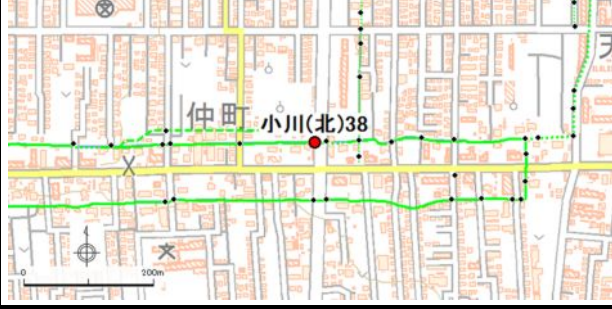
周辺環境	1 住宅地 2 農家(屋敷内) 3 畑 4 道路沿い 5 緑道/遊歩道沿い 6 公園/親水エリア 7 鉄道 9 その他【 】		
近隣の施設	1 稲荷・水神 2 石碑 3 井戸 4 橋 5 公共施設 6 特になし		
残したい風景	優	良	可
	春の小川風景	有	無
生物環境	1 植物/樹木 2 動物 3 昆虫 4 魚類 5 ホタル幼虫/餌		
水路構造	開渠(1 一段 2 二段 3 その他【 】)		
	暗渠(1 木蓋 2 コンクリート蓋 3 鉄板蓋 4 その他【 】)		
	利用形態(1 歩道 2 遊歩道 3 その他【 畑 】)		
	廃滅(1 下水 2 不明)		
水路壁面状況	1 土(自然護岸) 2 石 3 コンクリート 4 ブロック 5 鉄板 6 木 7 擬木 8 その他【 】		
水の状況	1 水有り 2 水無し	水深	cm
コメント	「あかしあ通り」に接する西側の水路。(写真7138) 開渠から暗渠となり、サイフォン用マンホールをむき出しにして、あかしあ通りの下を東へ横断して流れる。(写真7141) さらに下流側は、あかしあ通りの東は水路見えない。(写真7140)		
写真番号7138	写真番号7141	写真番号7140

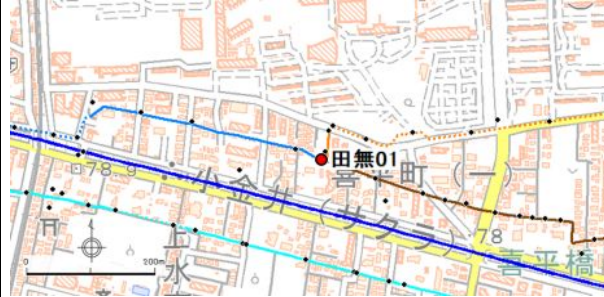
写真番号2022	写真番号2024		写真番号2028

周辺環境	1 住宅地 2 農家(屋敷内) 3 畑 4 道路沿い 5 緑道/遊歩道沿い 6 公園/親水エリア 7 鉄道 9 その他【 警察大 学校 】				
近隣の施設	1 稲荷・水神 2 石碑 3 井戸 4 橋 5 公共施設 6 特になし				
残したい風景	優 良 可		春の小川風景	有 無	
生物環境	1 植物/樹木 2 動物 3 昆虫 4 魚類 5 ホタル幼虫/餌				
水路構造	開渠(1 一段 2 二段 3 その他【 】)				
	暗渠(1 木蓋 2 コンクリート蓋 3 鉄板蓋 4 その他【 】)				
	利用形態(1 歩道 2 遊歩道 3 その他【 】)				
	廃滅(1 下水 2 不明)				
水路壁面状況	1 土(自然護岸) 2 石 3 コンクリート 4 ブロック 5 鉄板 6 木 7 擬木 8 その他【 】				
水の状況	1 水有り 2 水無し		水深	10 cm	
コメント	五日市街道沿い桜橋から100m程暗渠で進んだ新堀用水は、滝島GS裏手の住宅地で開渠となり、東へ500mほど進んだ旧家裏手が「喜平町分岐地点」である。(写真2022) この分岐地点は工事が無い限り、年間を通じて水は枯れない。 分岐地点から左手へ鈴木分水が、直進する右手分水口が田無分水である。分水量は、鈴木分水(水深20cm)の方が多い。(写真2024) 水路周辺は、よく整備された竹林と北風の備えのシラカシの防風垣がある。(写真2028) 小平の先人の生活の知恵。鈴木分水は、ここから関東管区警察大方向に流れる。 水路の周辺は草が刈り取られて整備されている。(水路の幅 75cm)

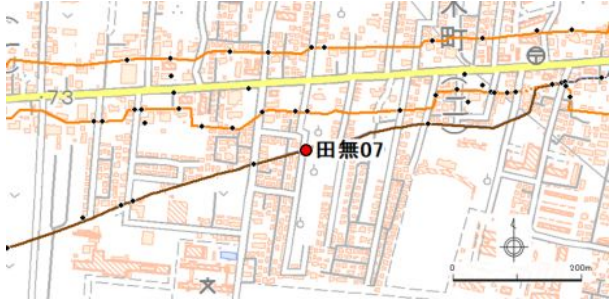
周辺環境	1 住宅地 2 農家(屋敷内) 3 畑 4 道路沿い 5 緑道/遊歩道沿い 6 公園/親水エリア 7 鉄道 9 その他【 】				
近隣の施設	1 稲荷・水神 2 石碑 3 井戸 4 橋 5 公共施設 6 特になし				
残したい風景	優	良	可	春の小川風景	有 無
生物環境	1 植物/樹木 2 動物 3 昆虫 4 魚類 5 ホタル幼虫/餌				
水路構造	開渠(1 一段 2 二段 3 その他【 】)				
	暗渠(1 木蓋 2 コンクリート蓋 3 鉄板蓋 4 その他【 】)				
	利用形態(1 歩道 2 遊歩道 3 その他【 】)				
	廃滅(1 下水 2 不明)				
水路壁面状況	1 土(自然護岸) 2 石 3 コンクリート 4 ブロック 5 鉄板 6 木 7 擬木 8 その他【 】				
水の状況	1 水有り	2 水無し	水深	cm	
コメント	2000m地点 落ちついた住宅地の水路(写真7427・2915) 開渠で水路は続いている。水がない。 近くに鈴木地域センター有り、7427の北側にはJA有り。 (地元の奥様の声) 「小学校時代までは、鈴木小学校までの一帯は、水も流れていて、昭和42~43年ごろまでホタルがいっぱい飛んでいた。蜆(しじみ)もとれた。カワナもいた。小学生の男子たちは水路で泳いだよ。ハヤもいたよ。井戸ができた水道が通るとこの「カワ」は使われなくなったよ。何と言っても水がなげりゃね。」				
写真番号7427	写真番号2915

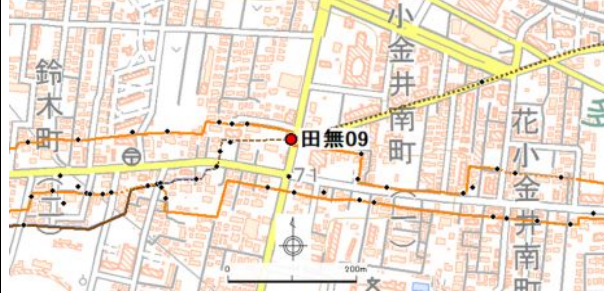
周辺環境	1 住宅地 2 農家(屋敷内) 3 畑 4 道路沿い 5 緑道/遊歩道沿い 6 公園/親水エリア 7 鉄道 9 その他【 】					
近隣の施設	1 稲荷・水神 2 石碑 3 井戸 4 橋 5 公共施設 6 特になし					
残したい風景	優	良	可	春の小川風景	有	無
生物環境	1 植物/樹木 2 動物 3 昆虫 4 魚類 5 ホタル幼虫/餌					
水路構造	開渠(1 一段 2 二段 3 その他【 】)					
	暗渠(1 木蓋 2 コンクリート蓋 3 鉄板蓋 4 その他【 】)					
	利用形態(1 歩道 2 遊歩道 3 その他【 】)					
	廃滅(1 下水 2 不明)					
水路壁面状況	1 土(自然護岸) 2 石 3 コンクリート 4 ブロック 5 鉄板 6 木 7 擬木 8 その他【 】					
水の状況	1 水有り	2 水無し	水深	cm		
コメント	鈴木分水北堀と田無分水の第二の交差点推定地(写真2939) 小金井街道の地蔵尊が目印の位置と考えた。実際の交差部分は確認できない。 この水路を辿ると間もなく小金井街道の交差点から北側100m程の地蔵尊にたどり着く(写真2939)。水神もある。現在は廃滅水路となっている。 鈴木街道を北へ向かった水路。水の無い開渠の水路が放置されたまま100m程残っている。(写真2935・2936)(水路の幅 70cm・水路の高さ 50cm)					
写真番号2939	写真番号2935	写真番号2936

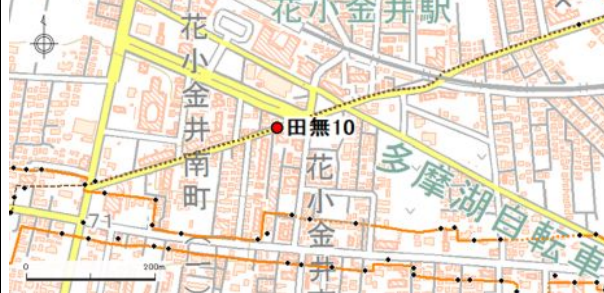
周辺環境	1 住宅地 2 農家(屋敷内) 3 畑 4 道路沿い 5 緑道/遊歩道沿い 6 公園/親水エリア 7 鉄道 9 その他【 】		
近隣の施設	1 稲荷・水神 2 石碑 3 井戸 4 橋 5 公共施設 6 特になし		
残したい風景	優	良	可
生物環境	1 植物/樹木 2 動物 3 昆虫 4 魚類 5 ホタル幼虫/餌		
水路構造	開渠(1 一段 2 二段 3 その他【 】)		
	暗渠(1 木蓋 2 コンクリート蓋 3 鉄板蓋 4 その他【 】)		
	利用形態(1 歩道 2 遊歩道 3 その他【 】)		
	廃滅(1 下水 2 不明)		
水路壁面状況	1 土(自然護岸) 2 石 3 コンクリート 4 ブロック 5 鉄板 6 木 7 擬木 8 その他【 】		
水の状況	1 水有り 2 水無し	水深	cm
コメント	3000m地点 小金井街道から田無に向かう道路 = 昔の田無分水の跡が花南一丁目通り(写真7433) 廃滅水路になった元田無分水は田無方向車道左側の歩道の下を流れる。 昔の田無分水の跡は、小平から田無への道路となっている。(写真2940) せいぶ通り交差点付近の3000m地点から狭山境緑道を過ぎ、西武新宿線の踏切手前の道路の幅員の状況から、昔の田無分水の跡と考えられる。 北西方向に西武新宿線「花小金井駅」がある。		
写真番号7433	写真番号2940

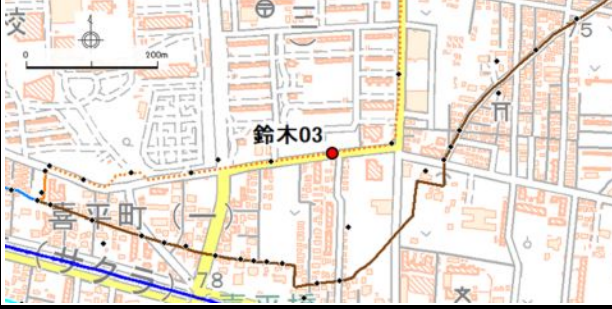
周辺環境	1 住宅地 2 農家(屋敷内) 3 畑 4 道路沿い 5 緑道/遊歩道沿い 6 公園/親水エリア 7 鉄道 9 その他【 】					
近隣の施設	1 稲荷・水神 2 石碑 3 井戸 4 橋 5 公共施設 6 特になし					
残したい風景	優 良 可		春の小川風景	有 無		
生物環境	1 植物/樹木 2 動物 3 昆虫 4 魚類 5 ホタル幼虫/餌					
水路構造	開渠(1 一段 2 二段 3 その他【 】)					
	暗渠(1 木蓋 2 コンクリート蓋 3 鉄板蓋 4 その他【 】)					
	利用形態(1 歩道 2 遊歩道 3 その他【 】)					
	廃滅(1 下水 2 不明)					
水路壁面状況	1 土(自然護岸) 2 石 3 コンクリート 4 ブロック 5 鉄板 6 木 7 擬木 8 その他【 】					
水の状況	1 水有り 2 水無し		水深	cm		
コメント	500m地点 小平団地から喜平図書館の歩道(暗渠)(写真7418) 警察大学校から小平団地に向けた歩道。コンクリート暗渠で進む。水路は喜平図書館に沿って小平団地を北方向へ歩道下を暗渠で進む。 喜平団地を北上する歩道(暗渠)(写真2309) 小平団地東の回田道の歩道を北進する。 小平団地中央バス停を過ぎ、鈴木街道入り口で開渠となる。 交差点(写真2306) 小平団地南東の回田道の交差点である。					
写真番号7418	写真番号2309		写真番号2306

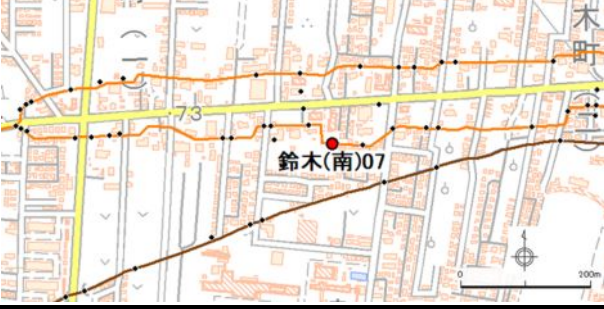
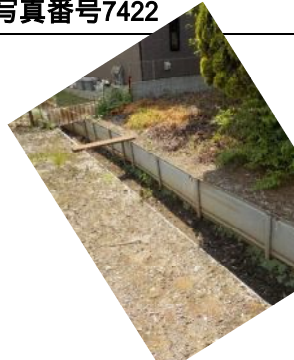
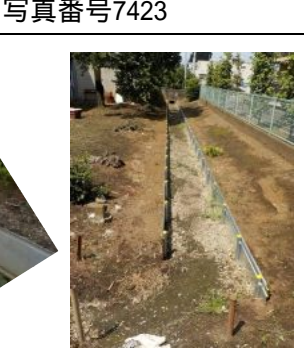
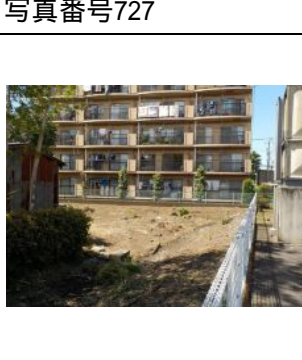
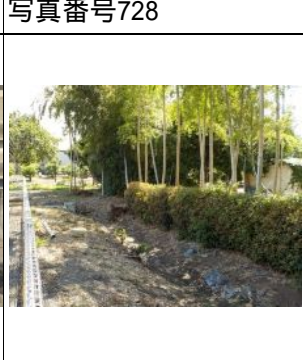
写真番号7422	写真番号7423		写真番号727		写真番号728

周辺環境	1 住宅地 2 農家(屋敷内) 3 畑 4 道路沿い 5 緑道/遊歩道沿い 6 公園/親水エリア 7 鉄道 9 その他【 】					
近隣の施設	1 稲荷・水神 2 石碑 3 井戸 4 橋 5 公共施設 6 特になし					
残したい風景	優 良 可		春の小川風景	有 無		
生物環境	1 植物/樹木 2 動物 3 昆虫 4 魚類 5 ホタル幼虫/餌					
水路構造	開渠(1 一段 2 二段 3 その他【 】)					
	暗渠(1 木蓋 2 コンクリート蓋 3 鉄板蓋 4 その他【 】)					
	利用形態(1 歩道 2 遊歩道 3 その他【 】)					
	廃滅(1 下水 2 不明)					
水路壁面状況	1 土(自然護岸) 2 石 3 コンクリート 4 ブロック 5 鉄板 6 木 7 擬木 8 その他【 】					
水の状況	1 水有り 2 水無し		水深	cm		
コメント	2000m地点 グランヌーブ南堀(写真7422・7423)(水路幅 80cm・水路の高さ70cm) 鈴木町1丁目交差点から8本の大ケヤキ(保存樹木指定)と屋敷林裏手から、住宅横をよく整備された鉄板壁2段構造の開渠で進み、2000m地点となる。 (マンション住民の声)「水路があり近くに農の竹藪が多いので入居した。」 (写真727) グランヌーブ(5F)の裏手を流れる。周辺はビヨウヤナギ、アカメガシワ、ハナミズキ、南天などが植えられている。 農家の竹林側の水路(写真728) 農家の土地は全て素掘り自然護岸が残る。竹林も残っている。 近くの鈴木町ビッグ・エー店裏手には、水神社・稲荷社もある。水路そばには、ケヤキもある。

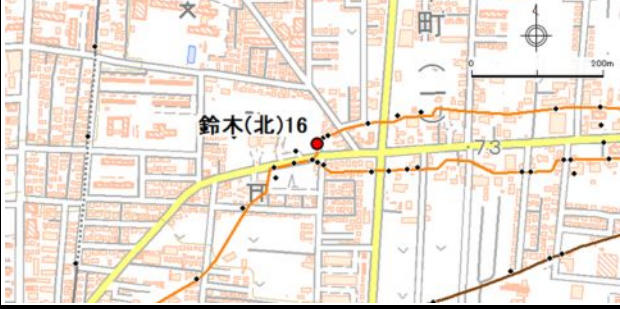
写真番号527	写真番号531

周辺環境	1 住宅地 2 農家(屋敷内) 3 畑 4 道路沿い 5 緑道/遊歩道沿い 6 公園/親水エリア 7 鉄道 9 その他【 墓所 】		
近隣の施設	1 稲荷・水神 2 石碑 3 井戸 4 橋 5 公共施設 6 特になし		
残したい風景	優 良 可 春の小川風景 有 無		
生物環境	1 植物/樹木 2 動物 3 昆虫 4 魚類 5 ホタル幼虫/餌		
水路構造	開渠(1 一段 2 二段 3 その他【 】)		
	暗渠(1 木蓋 2 コンクリート蓋 3 鉄板蓋 4 その他【 】)		
	利用形態(1 歩道 2 遊歩道 3 その他【 】)		
	廃滅(1 下水 2 不明)		
水路壁面状況	1 土(自然護岸) 2 石 3 コンクリート 4 ブロック 5 鉄板 6 木 7 擬木 8 その他【 】		
水の状況	1 水有り 2 水無し	水深	10 cm
コメント	1500m地点付近 宝寿院の東側水路(写真527) (水路幅70cm・水路の高さ45cm) 北堀には、年間を通じて水はある。鈴木新田開発当時は、飲み水、生活用水として使われていた。 毎年5月下旬には、年一度の「沼さらい」が行われる。新小金井街道方向へと進む。 (宝珠院のご母堂) 「嫁に来た頃は、この分水を朝汲むのが私の役目。雨が少なく分水の水がない時は宝珠院の深井戸がみんなの水となった。」 鈴木家墓所(写真531) 分岐地点の北側には鈴木新田を開いた鈴木家の墓地がある。1724年、貫井村(現小金井市)の名主鈴木利左衛門重広が開発する。鈴木街道沿いに新田が開かれた。

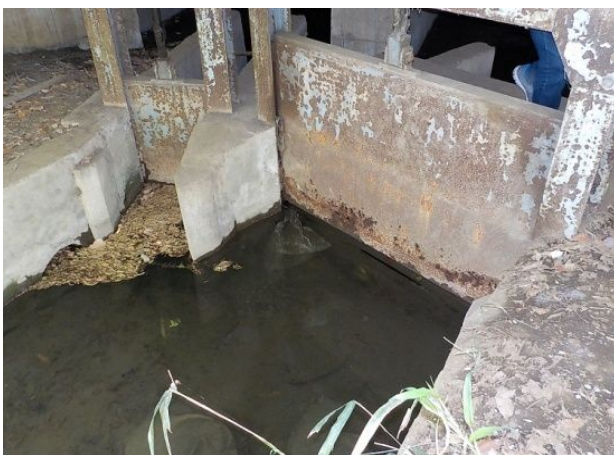
(写真番号5)

小川分水南北分岐水門

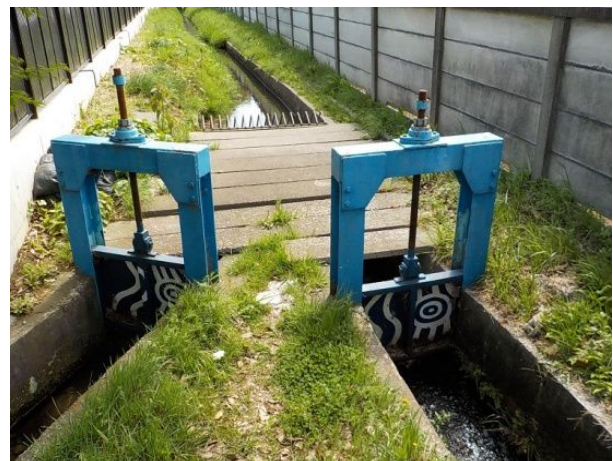
(写真番号56)

田無分水と鈴木分水の分岐

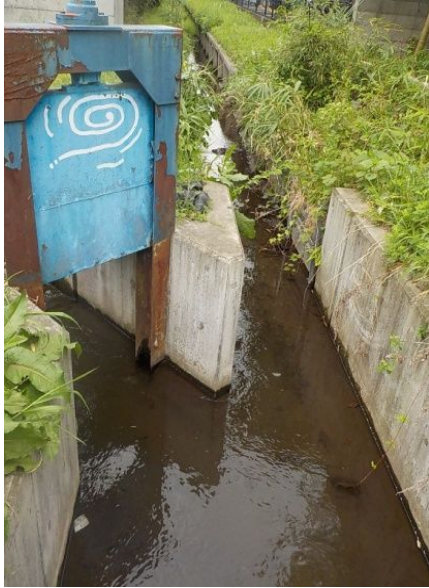
(写真番号123)

新堀用水終端

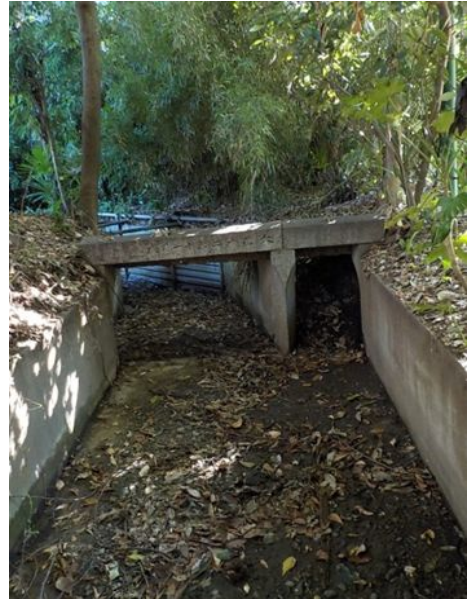
(写真番号7620)

田無分水から関野分水分岐

標高 (m)	75	74	73	72	71	平面距離	0	0.1	0.2	0.3	0.4	累積標高(+)		4m				累積標高(-)					-7m
標高 (m)	75	74	73	72	71																								
平面距離	0	0.1	0.2	0.3	0.4																								
累積標高(+)		4m																											
累積標高(-)					-7m																								
調査分水概略	開削願済年・名称	1732年(享保17)・『上水記』では、関野新田分水とある。																											
	分水の長さ	小平市内は、0.9 km。流水無し																											
	開削願い者																												
	開削時利用村	関野新田村・廻り田新田村・鈴木新田村他5村																											
	分水口サイズ 内寸(縦×横)	1791年(上水記3巻) 8寸四方 1870年(東京市史稿) 計画では22坪とあるが、実施項目欄に記載なし																											
<p>関野分水は、小平市喜平町1丁目付近から分水路があったと思われる。今回の調査は、喜平町付近から東の小金井市との市境に至る約1kmである。関野新田は、享保17年(1732)、喜平橋東北東方向で田無分水と関野分水に分岐し小金井市に向かい流れていた。今調査で、田無分水との分岐点を確認できた。新小金井街道の茜屋橋付近から東に向かって五日市街道の北側に分水路敷地跡が所々にある。喜平橋東北東方向で田無分水と関野分水に分岐し小金井市に向かい流れていた。</p>																													
<p>(写真7620)</p>

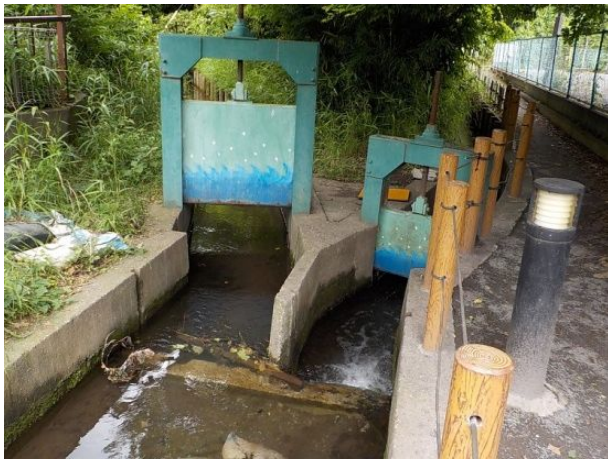
(写真番号996)

大沼田分水と鈴木分水の分岐

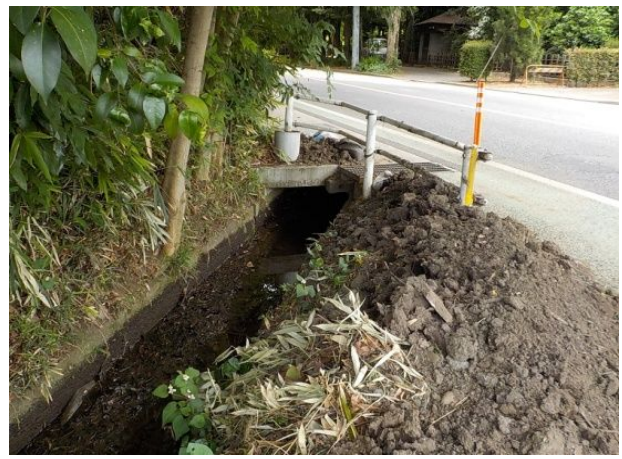
(写真番号692)

鈴木分水南北分岐

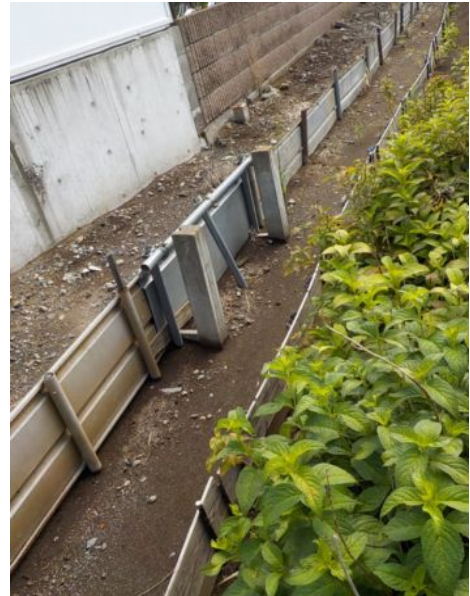
(写真番号7367)

野中分水南北分岐

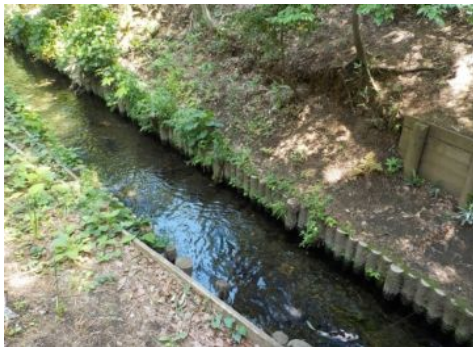
(写真番号201)

流水有り・壁面は擬木
栄町3丁目

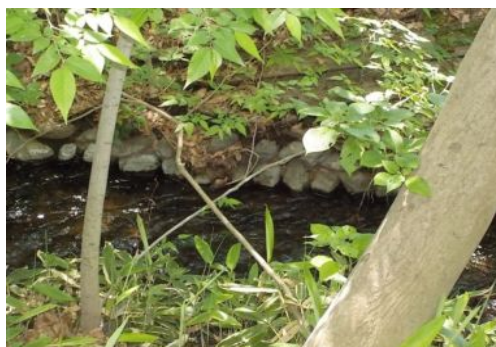
(写真番号187)

流水有り・壁面は玉石
栄町3丁目

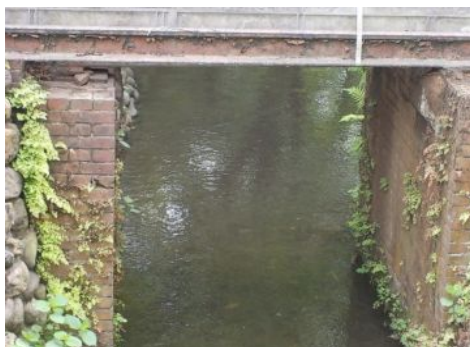
(写真番号86)

流水有り・壁面は鉄道橋台部レンガ
たかの台

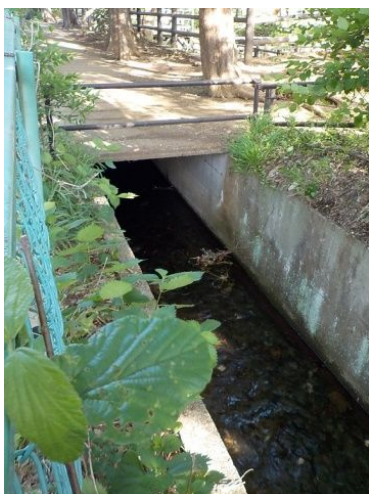
(写真番号392)

流水有り・壁面はコンクリート
学園西町3丁目

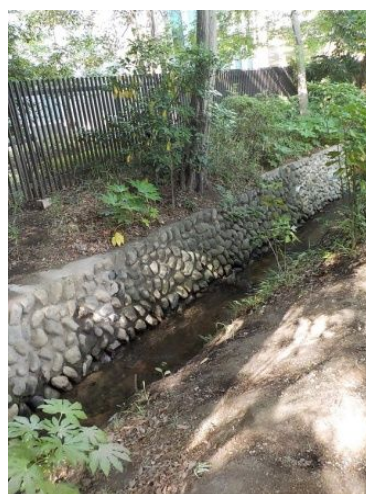
(写真番号396)

流水有り・壁面は左岸は玉石+コンクリート
たかの台

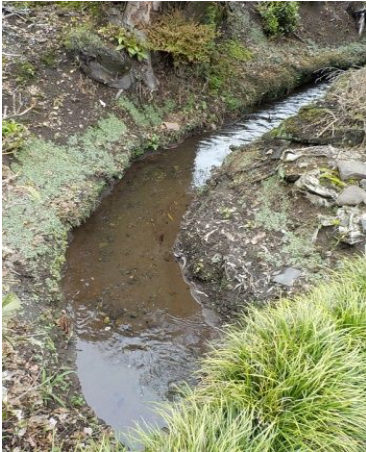
(写真番号7242)

南堀 流水有り・壁面は土(自然護岸)
小川町2丁目

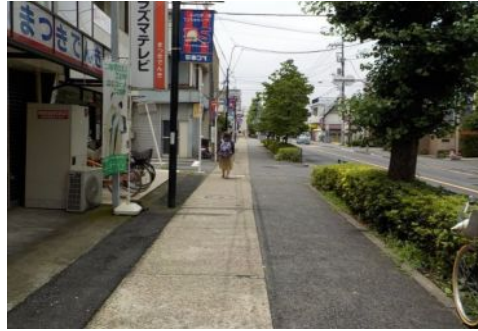
(写真番号1251)

暗渠
美園町2丁目

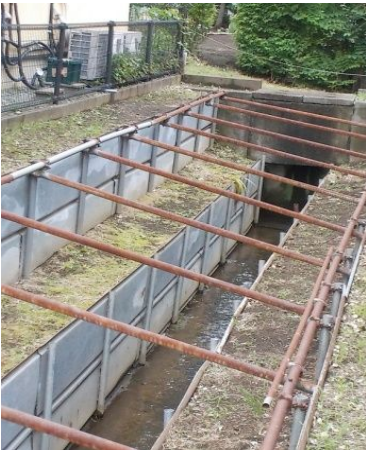
(写真番号7240)

南堀 流水有り・壁面は鉄板
仲町

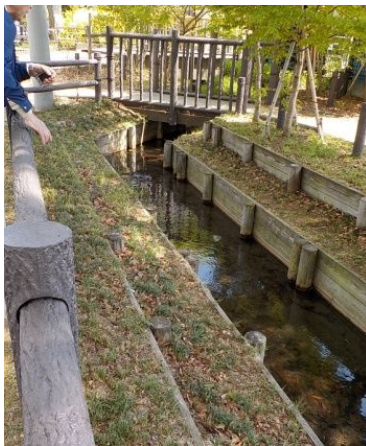
(写真番号61)

南堀 流水有り・壁面は木
小川町1丁目

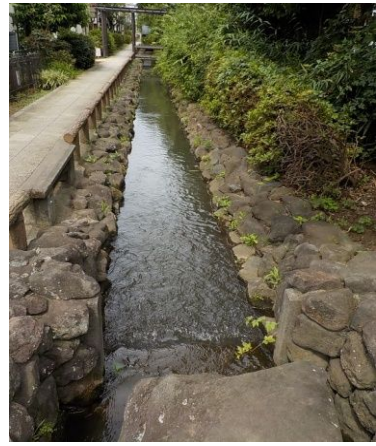
(写真番号7485)

流水有り・壁面は玉石
美園町1丁目

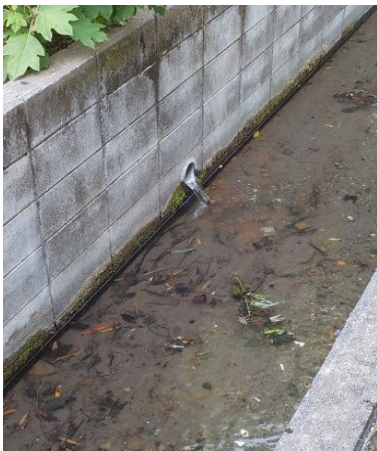
(写真番号302)

北堀 流水有り・壁面はブロック
小川町1丁目

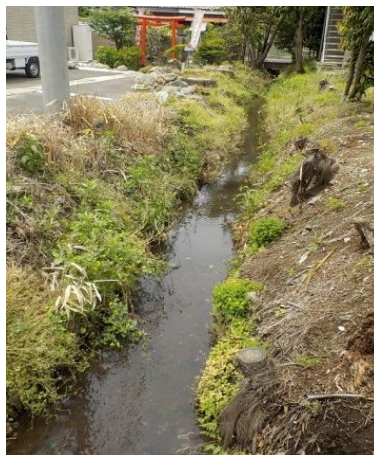
(写真番号350)

北堀 流水有り・壁面は土(自然護岸)
小川町1丁目

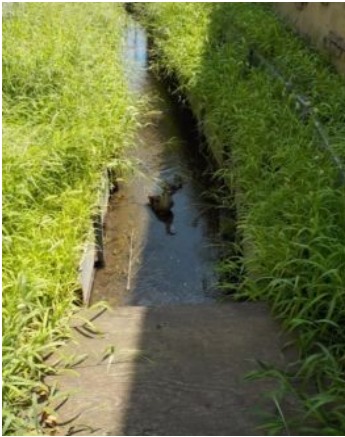
(写真番号7416)

流水有り・壁面は鉄板
喜平町1丁目

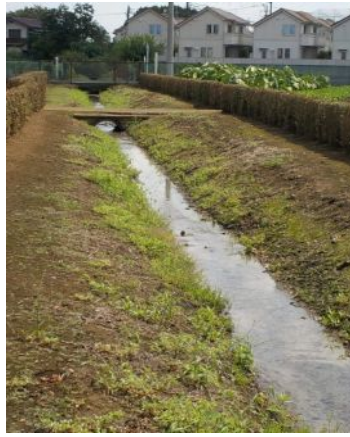
(写真番号7420)

流水有り・壁面は土(自然護岸)
鈴木町1丁目

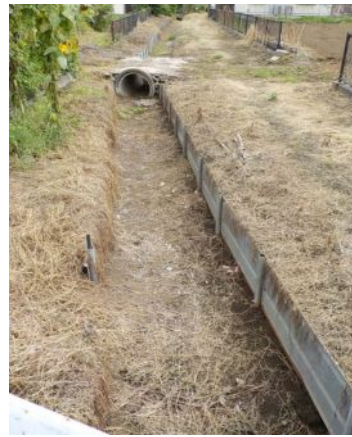
(写真番号7427)

流水なし・壁面は鉄板
鈴木町2丁目

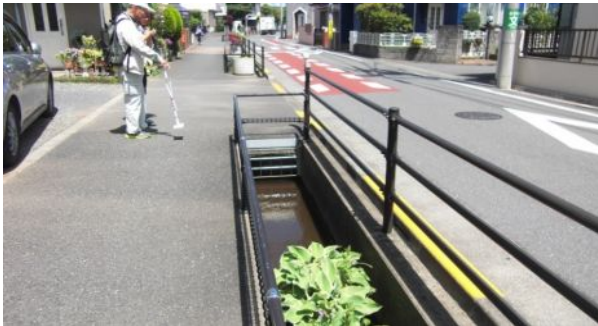
(写真番号2083)

氷川通り・流水有り・壁面は鉄板
回田町

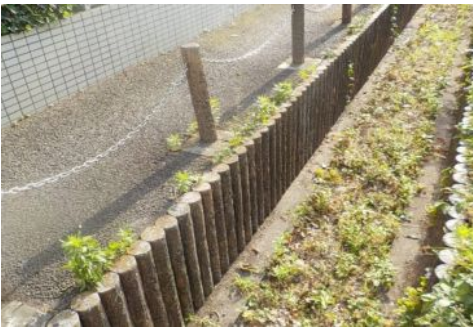
(写真番号648)

北堀 流水なし・壁面は擬木
花小金井南町1丁目

周辺環境	1 住宅地 2 農家(屋敷内) 3 畑 4 道路沿い 5 緑道/遊歩道沿い 6 公園/親水エリア 7 鉄道 9 その他【 】		
近隣の施設	1 稲荷・水神 2 石碑 3 井戸 4 橋 5 公共施設 6 特になし		
残したい風景	優	良	可
生物環境	1 植物/樹木 2 動物 3 昆虫 4 魚類 5 ホタル幼虫/餌		
水路構造	開渠(1 一段 2 二段 3 その他【 】)		
	暗渠(1 木蓋 2 コンクリート蓋 3 鉄板蓋 4 その他【 ウレタン 】)		
	利用形態(1 歩道 2 遊歩道 3 その他【 】)		
	廃滅(1 下水 2 不明)		
水路壁面状況	1 土(自然護岸) 2 石 3 コンクリート 4 ブロック 5 鉄板 6 木 7 擬木 8 その他【 】		
水の状況	1 水有り	2 水無し	水深 cm
コメント	3000m地点付近 大門橋緑道[2] せいぶ通りより(写真651) (水路幅 100cm・水路の高さ 70cm) 大門橋緑道[1]の街道沿いから裏手に入り生活道路として利用している。地域住民には、安全第一となっている。 住宅裏手の生活道路ということで、目隠しのために樹木や草花などが植えられている。 鈴木分水は、ウレタン仕様の暗渠である。 水路脇の歩道(写真653) 擬木壁面の水路(写真649) 擬木仕立ての壁面構造は、落ち着きがある。		
写真番号651	写真番号653	写真番号649

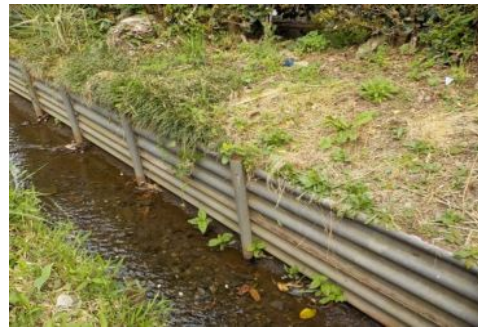
(写真番号566)

北堀 流水有り・壁面は鉄板
鈴木町2丁目

周辺環境	1 住宅地 2 農家(屋敷内) 3 畑 4 道路沿い 5 緑道/遊歩道沿い 6 公園/親水エリア 7 鉄道 9 その他【 】				
近隣の施設	1 稲荷・水神 2 石碑 3 井戸 4 橋 5 公共施設 6 特になし				
残したい風景	優	良	可	春の小川風景	有 無
生物環境	1 植物/樹木 2 動物 3 昆虫 4 魚類 5 ホタル幼虫/餌				
水路構造	開渠(1 一段 2 二段 3 その他【 】)				
	暗渠(1 木蓋 2 コンクリート蓋 3 鉄板蓋 4 その他【 】)				
	利用形態(1 歩道 2 遊歩道 3 その他【 】)				
	廃滅(1 下水 2 不明)				
水路壁面状況	1 土(自然護岸) 2 石 3 コンクリート 4 ブロック 5 鉄板 6 木 7 擬木 8 その他【 】				
水の状況	1 水有り	2 水無し	水深	10 cm	
コメント	2000m地点付近 住宅裏手の稲荷社がある。(写真562) (水路幅 80cm・水路の高さ 60cm) 小平第八小学校入口交差点を北側に入った地点で全体の水路幅3m。 住宅裏手の稲荷とケヤキの大木(写真565・563) 水路近景(写真566) 鈴木街道の北側裏手に流れる分水路である。				
写真番号562	写真番号565	写真番号563	写真番号566

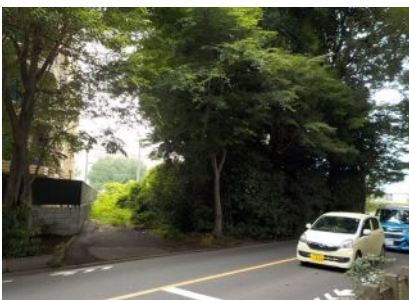
(写真番号1094)

廃滅水路 流水なし
回田町

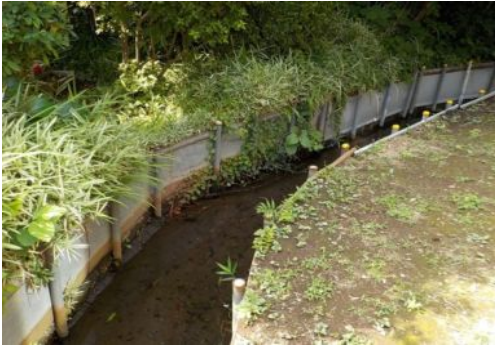
(写真番号1028)

流水あり・壁面は鉄板
天神町1丁目

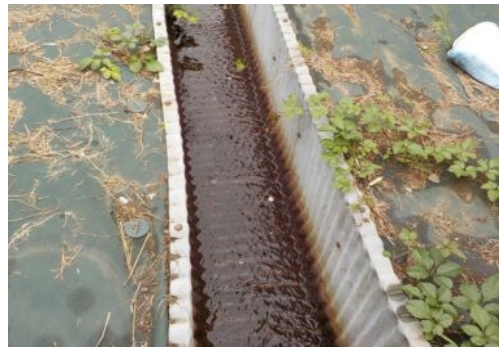
(写真番号1133)

天井川・流水有り・壁面は金属
大沼町7丁目

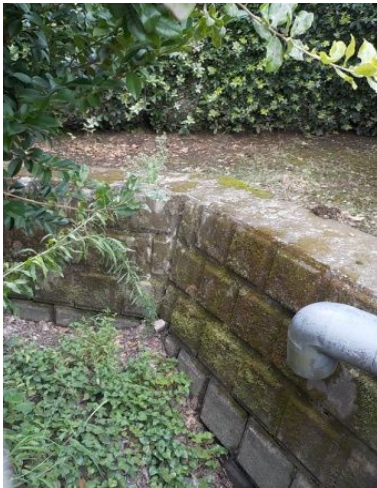
(写真番号7452)

流水なし・壁面はブロック
天神町4丁目

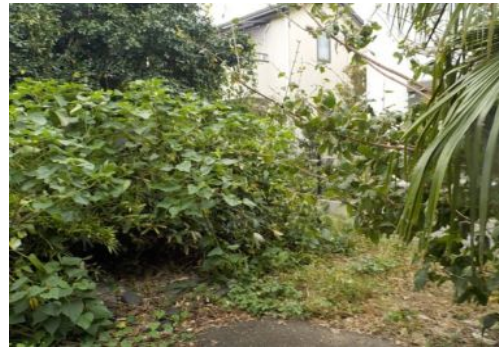
(写真番号1555)

北堀 廃滅水路 流水なし
花小金井3丁目

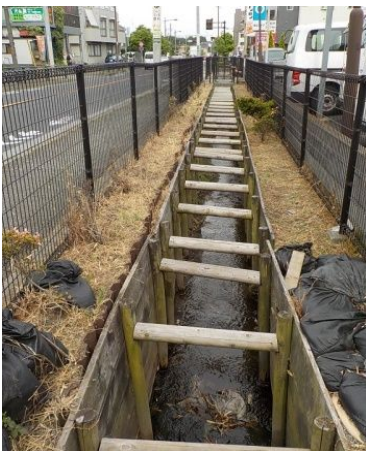
(写真番号421)

流水有り・壁面は木
上水本町1丁目

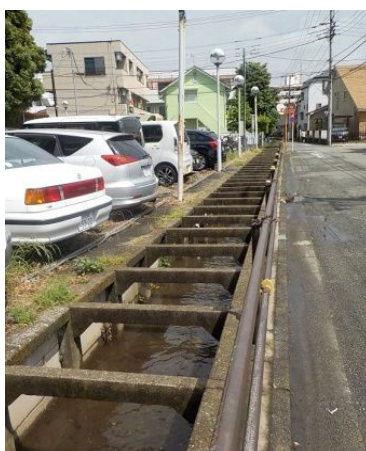
(写真番号274)

流水有り・
壁面はコンクリート(塀素材)
上水本町4丁目

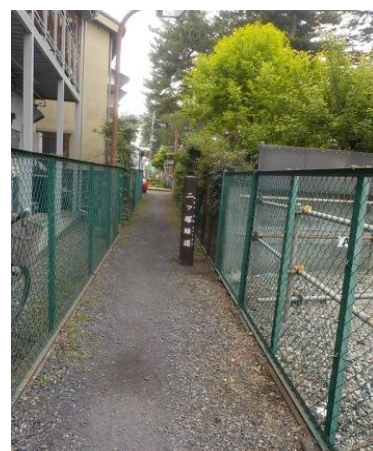
(写真番号421)

暗渠
上水本町2丁目

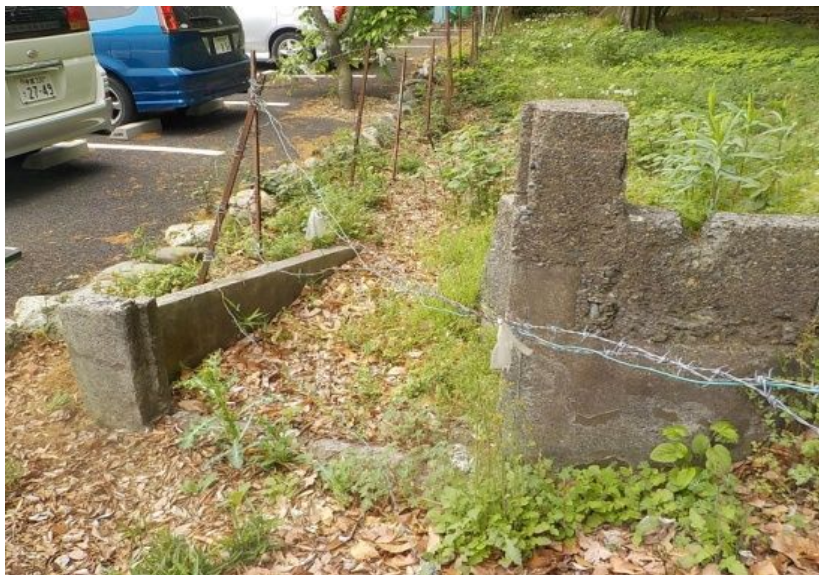
(写真番号 78)

現鷹の台新小川橋の約50m上流の位置。当時の小島精米店、現在は、「ロ・ソン」の場所の裏手にあり、回し堀で水を引き入れていたと思われる。回し堀により水を引き込んだ分水口跡、回し堀そのものの跡が現在も残っている。

水車が設置されていたと思われる位置は、現在も雑木林の一角にあり、こんもりと土が盛られたようになっている。

現在も残っている水車場跡

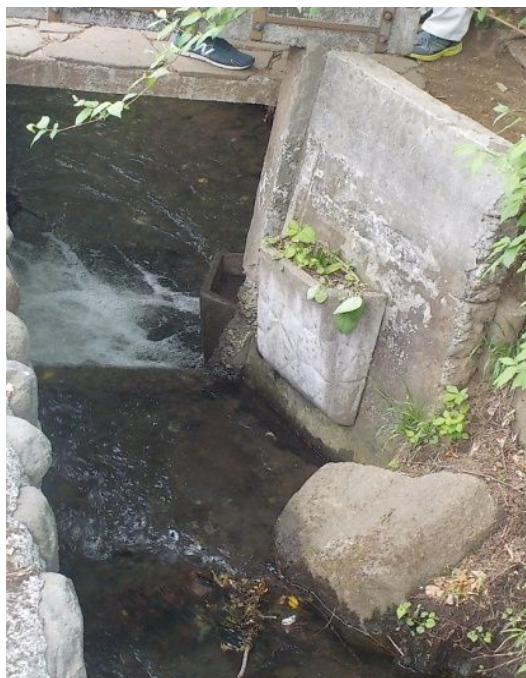
回し堀分岐跡(写真番号111)

玉川上水沿い北側、現学園西町1丁目付近に設置(小平小桜橋交差点の手前)。玉川上水の桜NO.36の30m下流の無名橋のたもとに水の取り入れ口と思われる跡あり。その下流域左岸に排水口らしき跡あり。回し堀方式の水車と思われる。

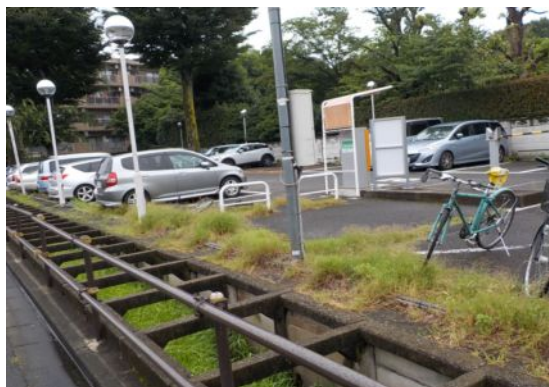
(写真番号7354)

当時の鈴木新田、現上水本町4丁目 小平四中の南、西武多摩湖線の西、五日市街道南側に位置し、回し堀で水車を回していたと思われる。使用後の水を戻すための排水口跡(現在はベニア板で塞いでいる。)が見られる。

現在、荒畑本家宅の一角に井戸らしきものがあり、水車の位置ではなかったかと思われる。水車の回し堀を結ぶ位置は現在は、駐車場用地となっていて、水の取入れ口と排水口跡は開渠の分水路の上から観察出来る。

水車場跡地

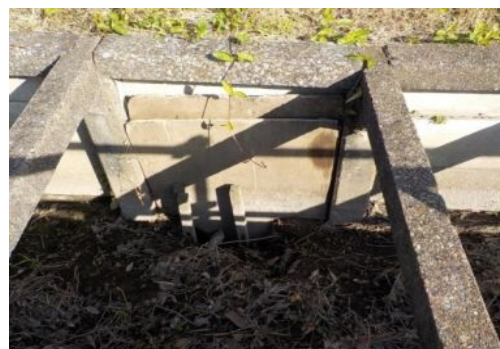
(写真番号7773)

水車場出口
