小平市内における玉川上水系分水路網の基礎的環境調査
(玉川上水中流域の小川分水と分水路網の残存状況調査)

2019年

学び舎江戸東京ユネスコクラブ 水と緑・環境委員会

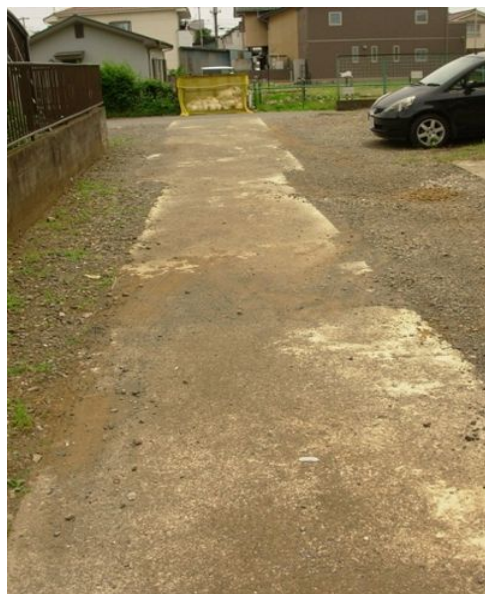
(写真番号4344)

当時の堀野中・野中新田善左衛門組 現上水南町3丁目 玉川上水小桜橋の約200m下流、茜屋橋の上流南西の位置に設置、分水路の真上に水車を架けたと思われる。現在分水路は水無しのコンクリート製の蓋の暗渠となっている。現在は道路、駐車場用地の一部と化している。

高杉水車場跡

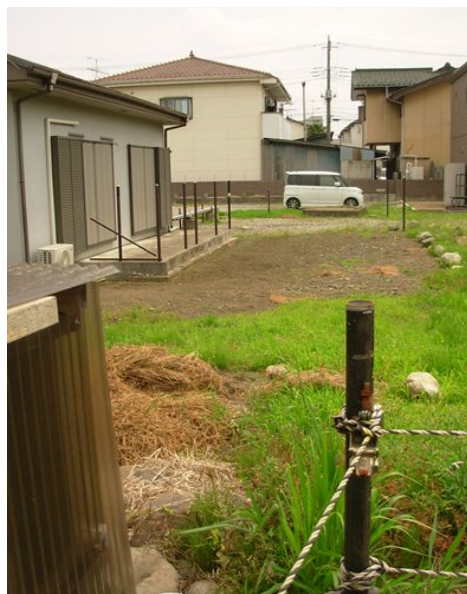
(写真番号4345)

水車場跡の下流の暗渠

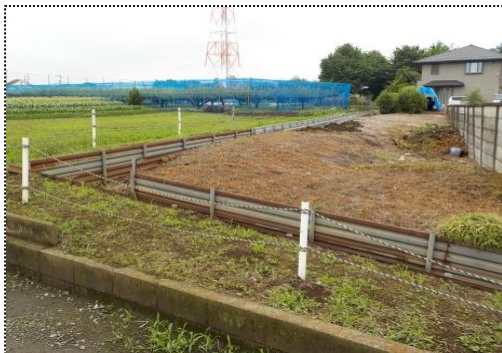
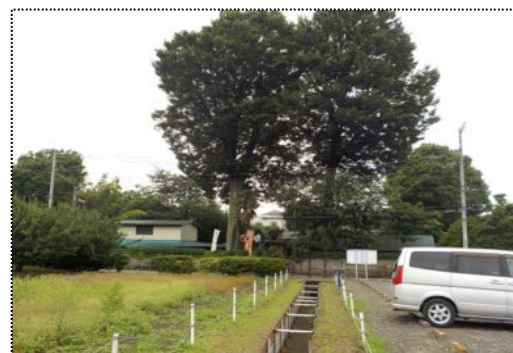
當麻家東側の分水路を挟む位置にあった。水車利用水路の末路付近は少し高い土手になっており、東京街道(江戸街道)の北側に位置している。

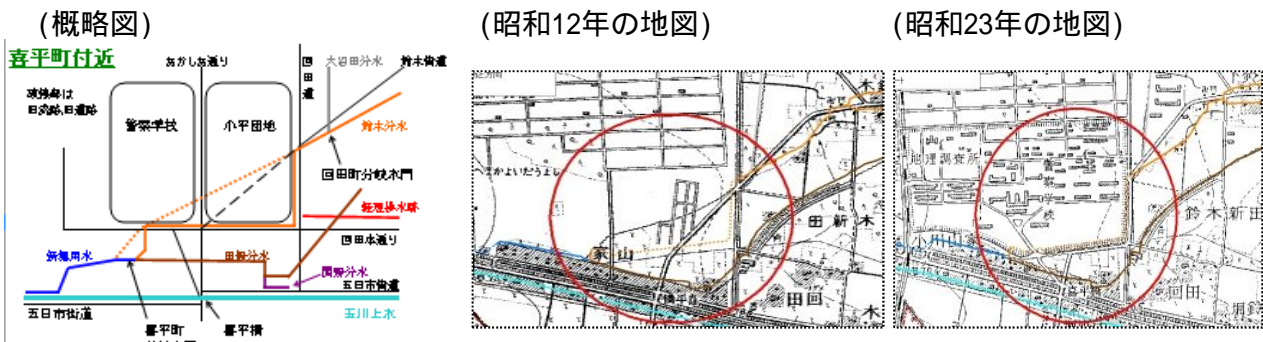
この広大な地区(赤丸印)は、昭和16年(1942)には陸軍経理学校開設となり、現在は警察大学校、小平団地となっている。これらの建設に伴い、その敷地沿い南側に鈴木分水の流路が変更されていたことがわかる。

昭和23年国土地理院作の地図を見ると、警察大学校の南側(写真番号2298)から小平団地、喜平図書館の南面に沿い分水路となっている。水路はコンクリート蓋の暗渠(写真番号2299)で続く。現地調査では、歩道を兼ねた暗渠となっている。(写真番号2310)

コンクリート蓋に耳を当てると水流の音が聞こえる。この流れは、小平団地中央の東側、鈴木街道手前で開渠となり回田道分岐水門に向う。昭和初期、昭和20年～30年代、平成の小平市地図を比べることで、分水の流れが変わっていることなどを知るヒントを得たことになった。今後の課題である。

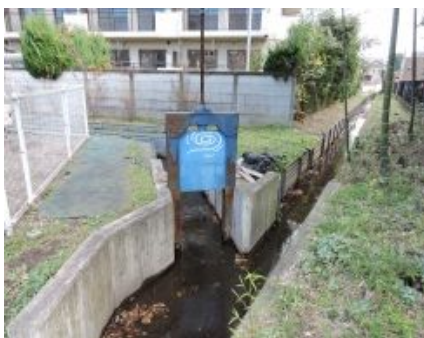
(写真番号123)

新堀用水から山家地区の田無分水と鈴木分水の分岐水門(写真123)と小平団地中央より東に位置する回田町分岐水門(鈴木分水と大沼田分水の分岐口)の位置関係を地図上で確認した。現在の一橋学園駅と玉川上水の間小平市喜平町2丁目一帯には、建設大学校、関東管区警察大学校や陸上自衛隊が設置されている。これらの設置時期以前を考えると、鈴木分水の流れは、現在の回田町分岐水門のある北東方向に向け直進していた。(昭和12年国土地理院地図参照)

田無分水と鈴木分水の分岐水門

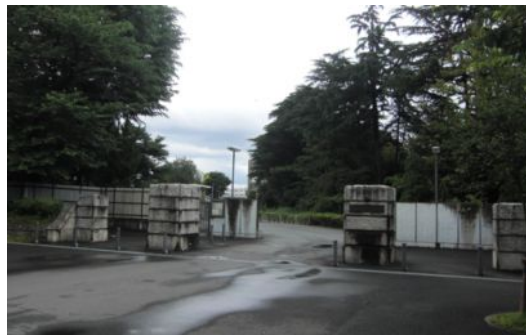
(写真番号2298)

警察大学校の南側

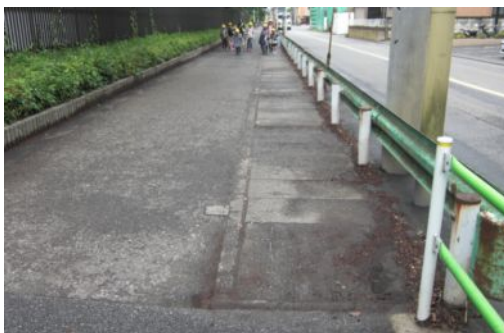
(写真番号2299)

コンクリート蓋の暗渠

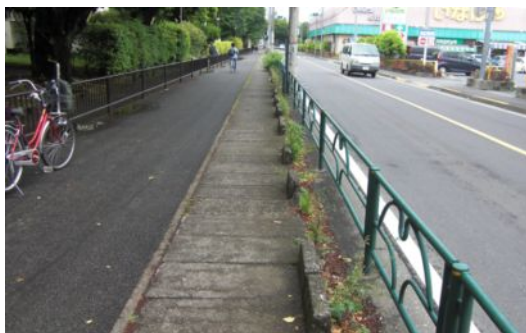
(写真番号2310)

歩道を兼ねた暗渠

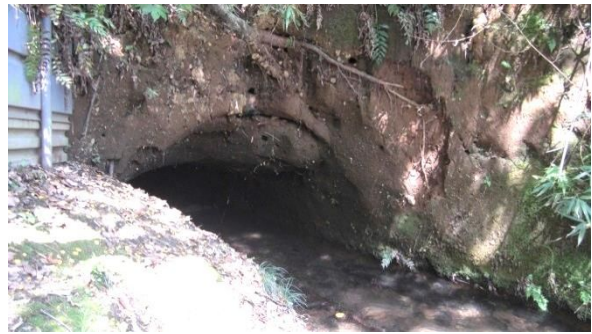
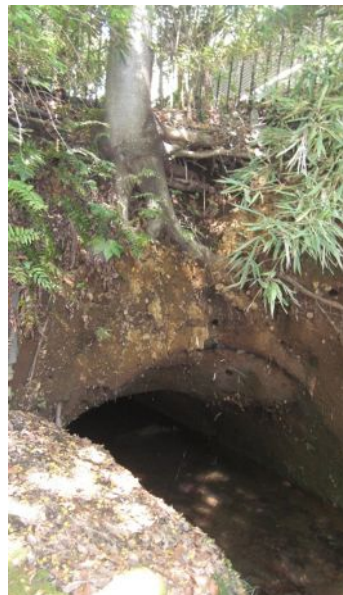
小平監視所から小川橋下流までの約1kmは「ほっこぬき」(胎内堀)という工法で作られている。水路を掘る時、土地が高くなっているところや平らで水が流れにくいところでは、人がやっと通れるくらいのトンネルを掘った。このトンネルを「ほっこぬき」という。掘りぬくという意味とされる。特に厚い関東ローム層では、狭く深く細い水路は掘りにくかった。そこで縦穴を掘り、地下で横穴をくりぬき、次々につなげていくトンネル工法とした。先人の知恵である。(図参照)

「ほっこぬき」出口拡大(2018年)

2018年の「ほっこぬき」

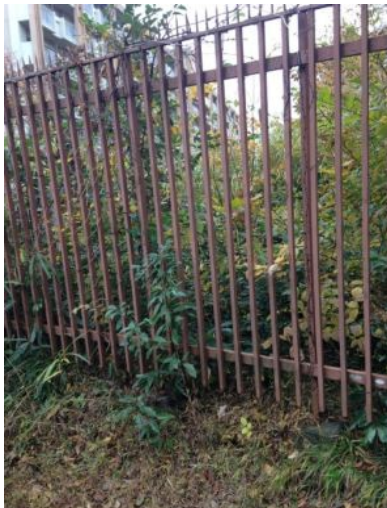
「たて穴」は保全目的で柵で囲ってある

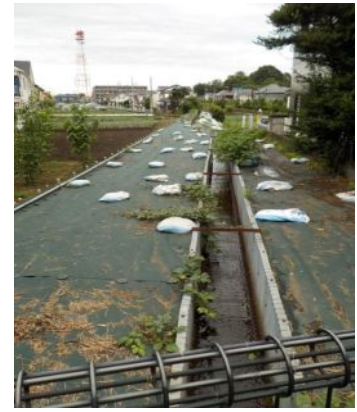
(写真番号1135)

地元では、天井川と呼んでいる。高い地点から次の地点に水を引くとき、その途中が低い場合に土を盛り上げ水路を作った。水路を守るためにススキなどを植えて壁面を保護していた。写真の水路は住宅の一階軒先まで盛り上げている水路が今も残っている。(写真番号1135)

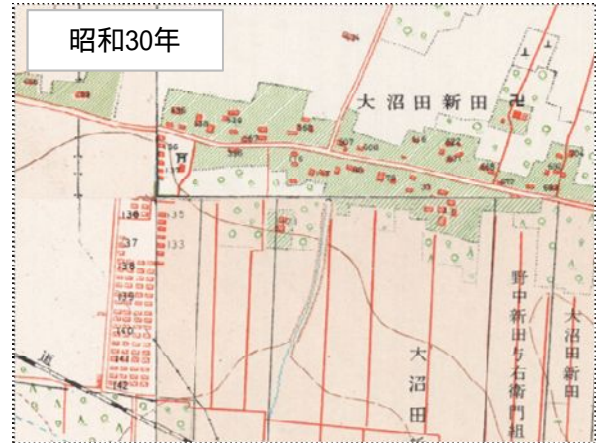
(大沼田分水の天井川部分拡大図)

盛り土の中の水路と両側の畑とは1m余の高低差がある。裏壁面はビニールで覆い砂袋で止めてある。(大沼町)

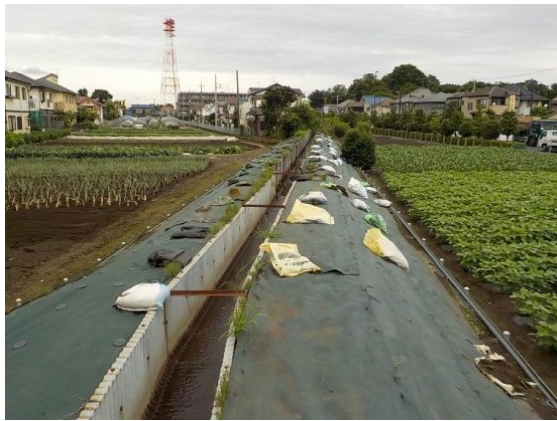
天井川の壁面状況

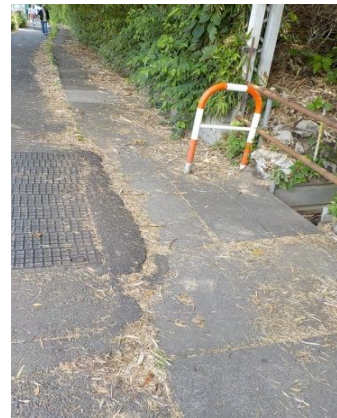
(写真番号7118)

西武多摩湖線青梅街道駅の東側、青梅街道に接した北側からこの悪水堀は始まる。小川分水北堀と交差し、北に通じる道路の一部と合し、コンクリート製蓋で暗渠が続く。(写真番号7118)

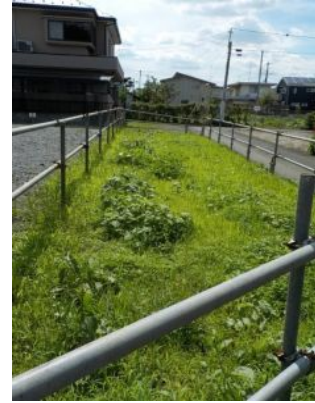
(写真番号7192)

仲町テラスの北裏手(写真番号7192) から あかしあ通りを東に横断、小川分水北堀と北側で交差して北上。この悪水堀は緑川通りを北に横断して走り、緑川通りは東西を走る。

さらに北上して右折(東方)し、やすらぎの小径に入る。レンガ敷道路の両側は植栽。この小径沿いに彫刻と彫刻の下部に水の出入口がある模様。(写真番号7192)

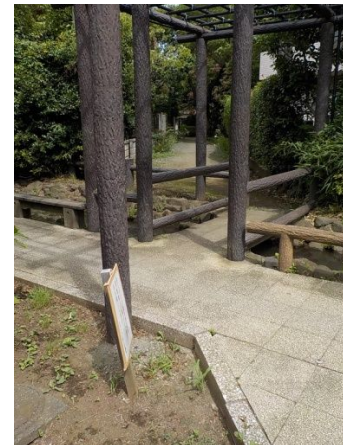
(写真番号7487)

あじさい公園の東側(写真番号7487)、水道道路の南側から水道道路を横断して、西武新宿線南側に出る。

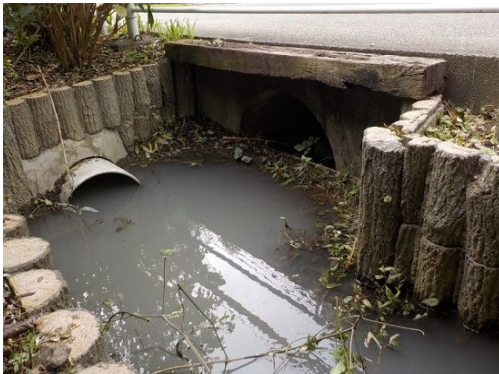
(写真番号7542)

多摩済生病院の北側、大沼通り付近からこの悪水堀は始まり、この大沼通り沿いを走る。大沼通りに面した小川分水とこの悪水堀は合流するが、小川分水の旧水路かもしれない。

・ 右上から悪水堀3が合流している。

・ 悪水堀3は小川分水旧水路跡かもしれない

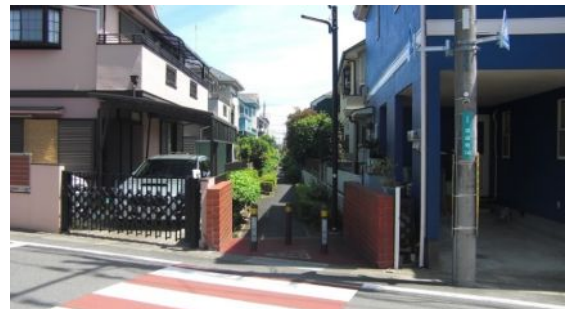
(写真番号2087)

経理排水跡 氷川通りで田無分水と交差

この排水路は喜平図書館の東側から氷川通りを横断して(写真番号2087)、回田町域をさらに東に走る。新小金井街道を横断して、生協建物の北側へ。生協の東側の道で、排水路の先端は無くなるが、日立国際電気(株)の北側で再び排水路(土手になっている暗渠)が出現する。(写真番号7785)

この排水路は、戦前、陸軍経理学校が開設された際、現在の喜平図書館付近から石神井川へ注ぐ排水路が開削されたものとされ、「経理排水路」と呼ばれていた。

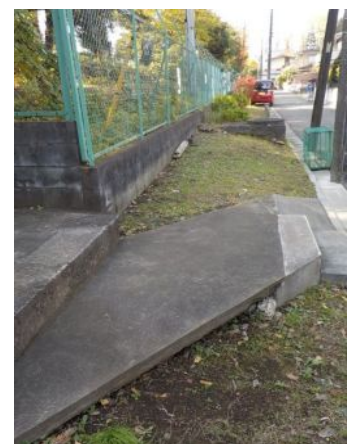
(写真番号7785)

現在西側の回田道と東側の新小金井街道との間、約500mほどの経理排水は暗渠となり、草花街道の名前が付けられており、街道壁面に下水道管理道路と標示されている。

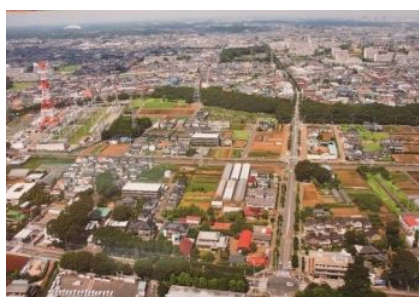
小平西部地区の航空写真で、上方の緑の塊が野火止緑地である。野火止用水はこのグリーンベルトの中を流れている。

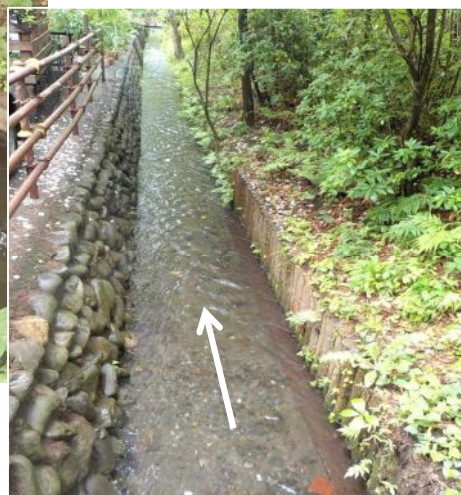
(昭和30年ごろの小平水衛所)
 満々と流れる玉川上水から野火止用水(左)と新堀用水への取り入れ口。

現在の玉川上水の小平監視所(旧小平水衛所)は、昭和38年(1963)完成する。昭和55年(1980)熊川・砂川水衛所を統合した水は、羽村から小平監視所まで開渠で流れる。

流木や落ち葉などのごみを取り除き水道原水として直径2mの導水管で東村山浄水場へ送られる。小平監視所が造られる以前は、野火止用水と新堀用水の分水口があった。(写真)

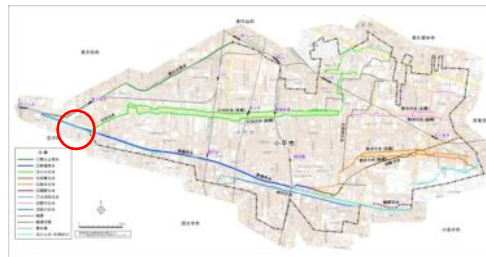
新堀用水ほっこぬきの出口全景。
(写真番号6492)

統合された各分水への送水用に現在の小平監視所付近から玉川上水の北側沿いに新しく用水路が掘られた。全長6.1kmの新堀用水である。小平監視所から約900mを関東ローム層の地下をくりぬいて水路を作った。「胎内堀」「たぬき堀」ともいう。水路の一部は既にあった各分水の水路が利用されている。

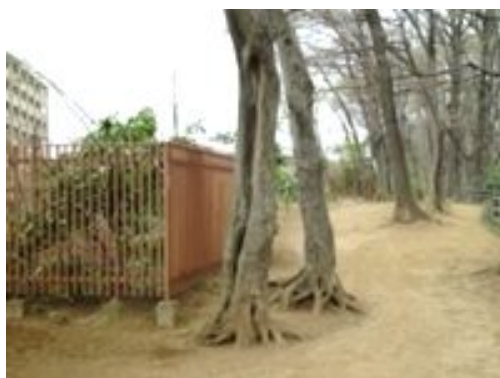
4か所の豎杭が残っている。
(水路の工事用、清掃用)

小平監視所から小川橋まで約900mの所々に縦穴を掘り、その底から両側に横穴を掘りつなげたという。幅の狭い分水を開渠で掘るのは難しく関東ローム層ゆえの知恵だったという。調査時点では、この「ほっこぬき」の出口の乾燥化が進み、出口の崩壊が心配され、保全工事が実施されている。新堀用水「ほっこぬき」の保全は、小平市内総延長約50kmの分水路網の首根っこ(要)ともいえる水路である。

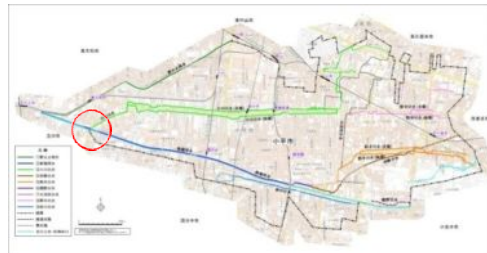
立川市と東大和市、所沢市を結ぶ古い橋が上水記に残る「小川橋」である。この小川橋北側たもとに新堀用水と小川分水の二手に分かれる分岐口がある。左手が小川分水、右手が新堀用水である。分岐した小川分水は、立川通りに沿って「彫刻の谷緑道」に流れる。新堀用水からは市内の各分水約50kmに配水されている。

（左は小川分水口、右は新堀用水口）（写真番号5）

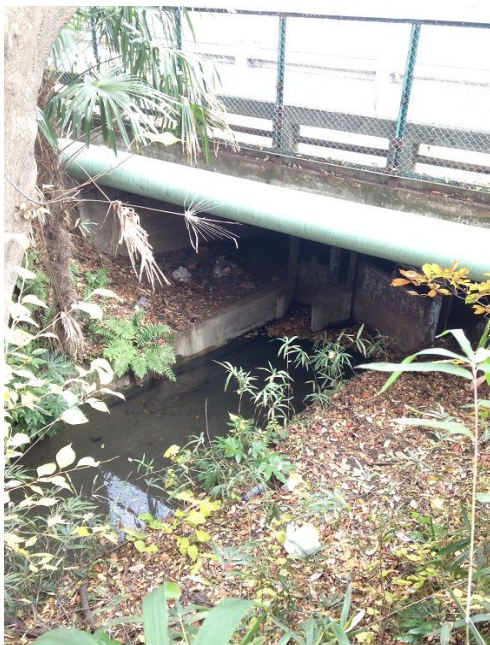
小川橋：橋下に分岐水門が見える
（写真番号6500）

この分岐水門から小川分水は、小平市内の青梅街道の南北に平行して仲町の天神窪手前まで流れ、北に向け流れを変える。地形の変化を考えた先人の知恵である。天神窪から東へは、新堀用水下流の喜平町から田無分水、鈴木分水として分水されている。鈴木分水からは大沼田分水、野中分水が、田無分水からは、関野分水が昭和30年代まで流されていた。

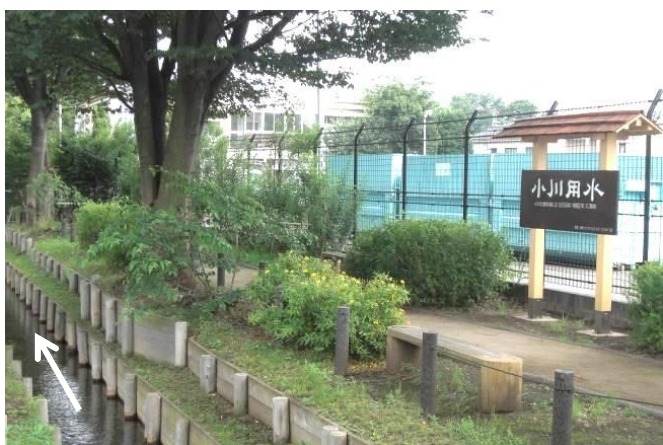
小川分水分岐口からの南堀の景観

「小川用水」の表示板と遊歩道が青梅街道沿いの南側に流れる。水の流れと木製の壁面の2段構造は四季の草花も植えられ、お年寄りや親子の散歩道となっている。
(「魁(さきがけ)の流れ」小川南06の写真参照)

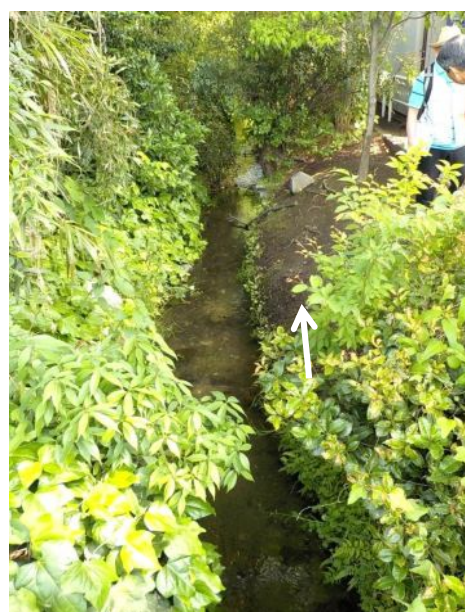
青梅街道の下をくぐり抜けた北堀 (写真番号297)

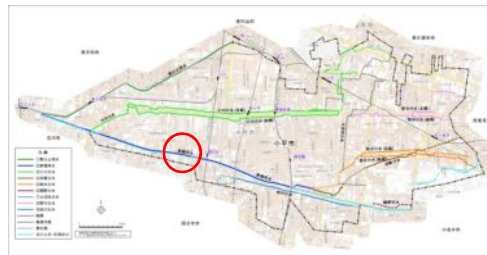
水車への回し堀跡、水車場のコンクリート壁が樹林地に残る。西側の樹林地に新堀用水から引き入れた水路跡(回し堀跡)がある。水車にかかるコンクリートの水路堰跡が残る。水車にかかる回し堀の築樋による水路と水車の土台が残っている。

小島水車の遺構が残る西側の樹林地。回し堀の水路跡も確認され、水車が設置されていたコンクリートの壁も残っている。(矢印は流水の方向)

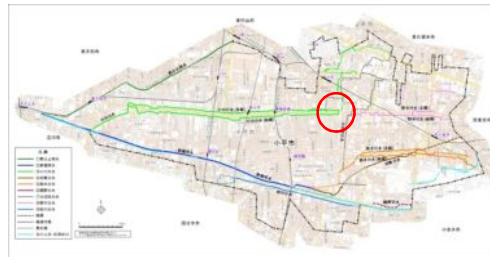
小川分水の南堀と北堀の流れが合流する地点(矢印は流水の方向)

天神町交差点は、天神窪と呼ぶ窪地の為、青梅街道沿いを東に流れてきた小川分水の南北水路は合流する。合流地点の流れは、回田道を暗渠で北方向に進み、あじさい公園の南側で、開渠となり水は吹き出す。

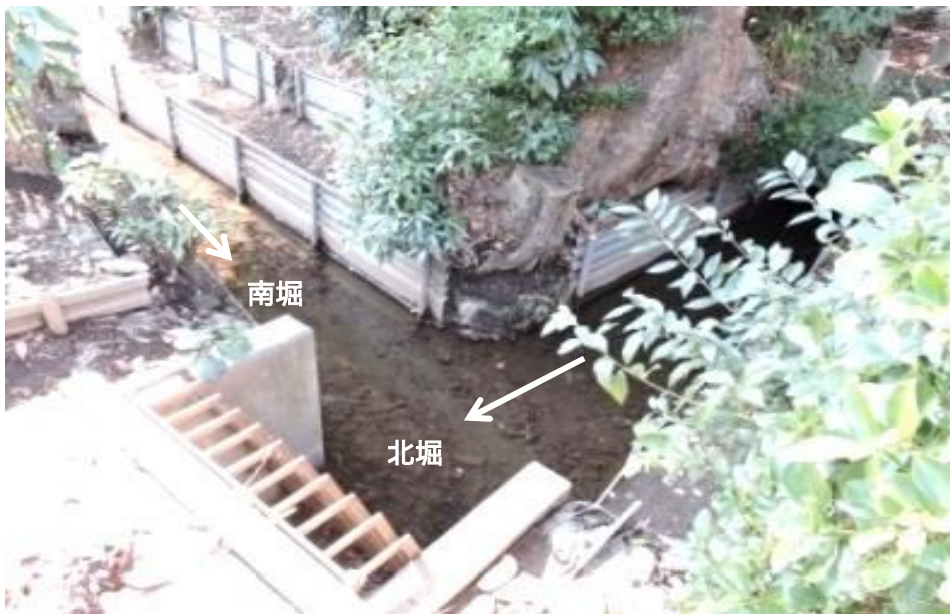
青梅街道と回田道の交差点を天神窪と呼ぶ。小川分水の流れは、この窪地を越えて東方向へは流れることは不可能である。地形は、北方向へと約2m程下がる。昭和30年ごろまでは、天井川となってこの低地に盛り土をして水を流したという。

現在は、南北合流した後、回田道の西側歩道下を暗渠であじさい公園まで流れる。

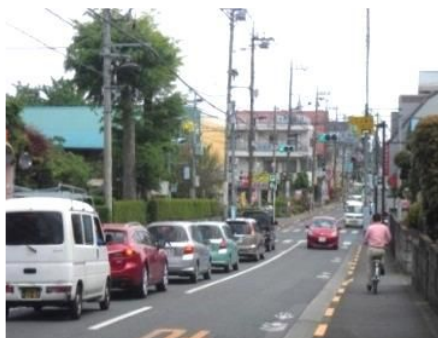
東西方向の青梅街道と南北方向の回田道との交差点(信号)。天神窪と呼ぶ。

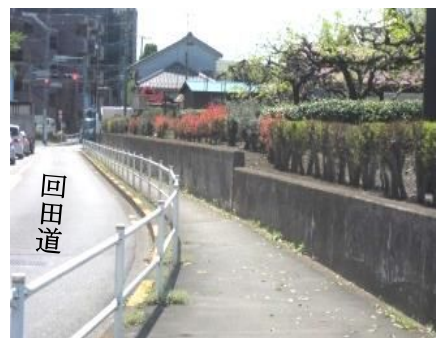
回田道と歩道(信号は天神窪の交差点)

合流した小川分水は回田道の歩道下を暗渠で流れる

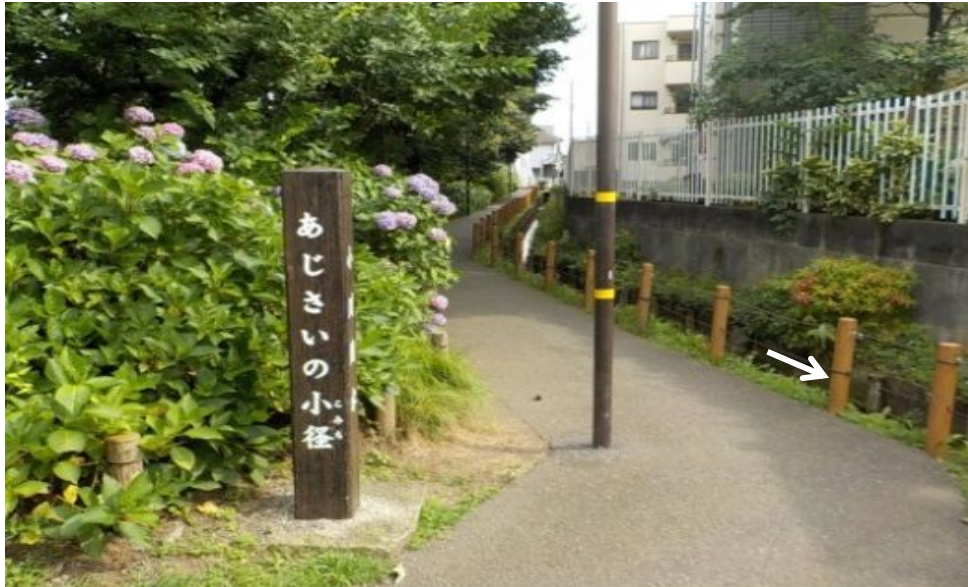
あじさいの小径 子供たちがザリガニ取りなどで楽しめる。(写真番号1385)

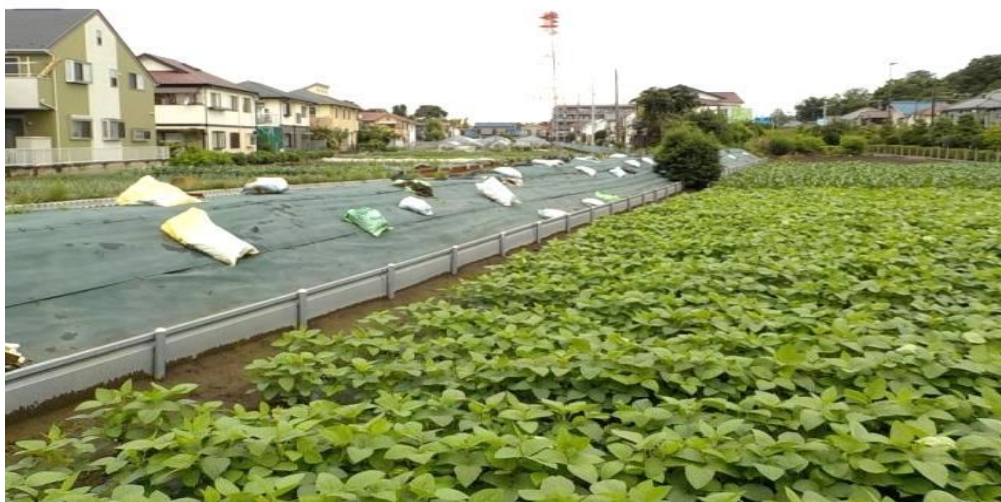
東京街道沿いの大沼田新田に水を送る為に作られた。新小金井街道の道路面よりも1.5mも高く土盛りされている。現在の水路は、コンクリート製で、盛り土が崩れたりしないようにとビニールシートで保護されている。

地元では、天井川と呼ぶ。右下の民家の軒下の高さで流れていることがわかる。水路の右の東側には、新小金井街道が南北に通る。(写真番号1137)

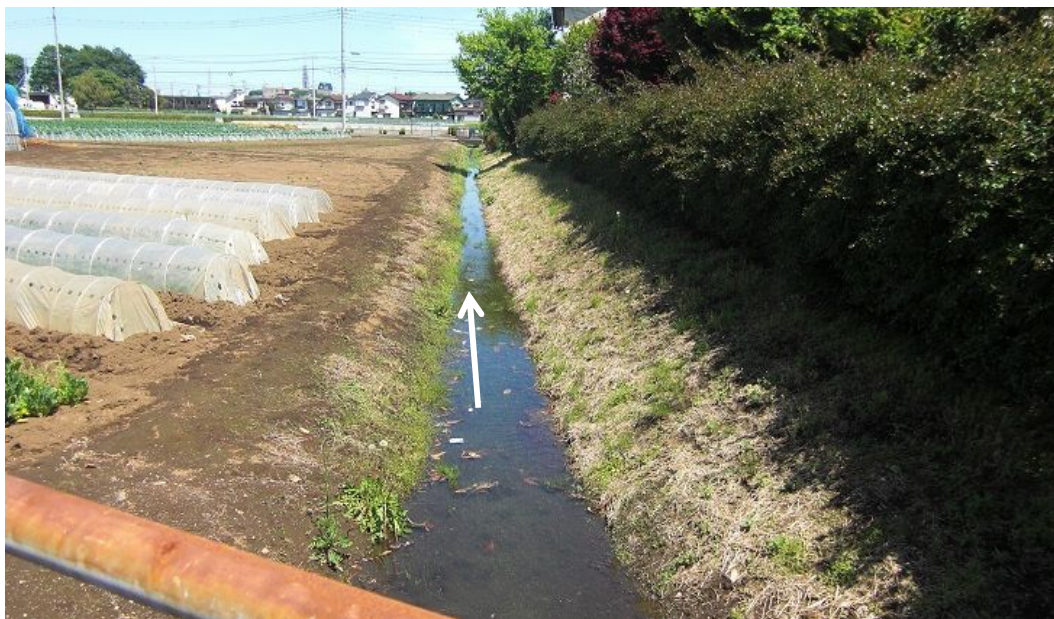
田無村分水が元禄9年(1696)玉川上水から引かれた。喜平橋付近に取水口があった。田無村まで一直線で引かれた。その水路は今もそのまま開渠で小平市域に残る。水は鈴木町2丁目の畑地ぐらまでしか流れていない。近郊農業としての小平の原風景として貴重である。土壁とチャノキが植えられている畑地は残したいもの。

畑地を通る田無分水。「春の小川」を連想させる。昔ながらの土の壁面で、水はこの先まで。

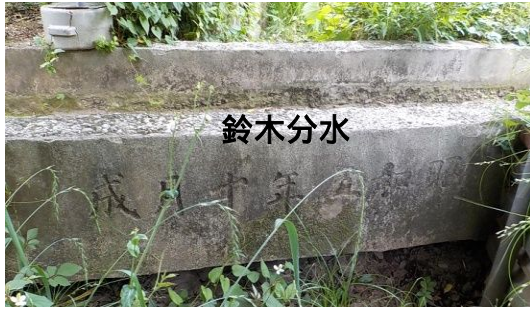
鈴木街道の南側を流れる分水が先に流れていた田無分水の流れと交差した。木製だった橋が昭和5年にコンクリートに作り変えられているが流路が交差する貴重な地点が残っている。

田無分水の上に架かる鈴木分水のコンクリート製の水路橋である。この先で田無分水と鈴木分水の流れは、壁面が鉄板の鈴木分水の流れに合流されている。(矢印は流水の方向)
