令和元年 10 月台風第 19 号による攪乱後の  
多摩川水系における鳥類の生息状況及び生態の変化に関する調査研究

2022年

渡辺 仁

(研究助成・一般研究 VOL. 44- NO. 260)

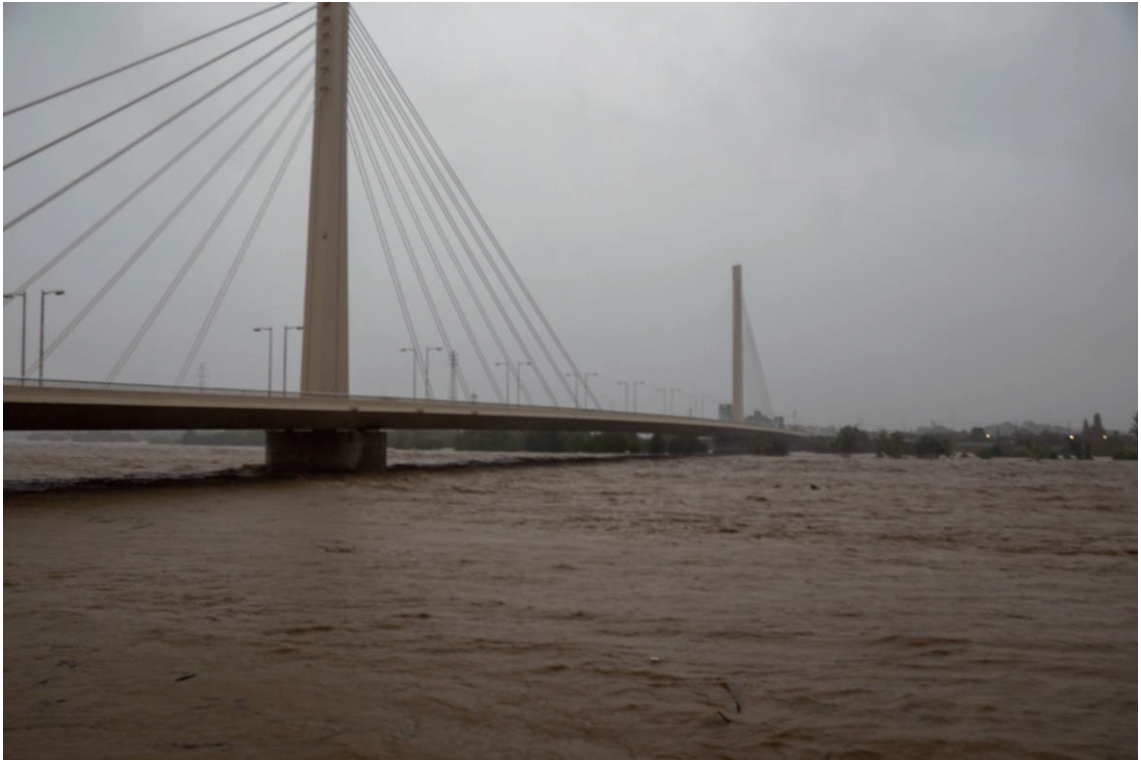
図 2-3 府中四谷橋付近の増水状況(2019/10/12 16 時頃(ピーク前))

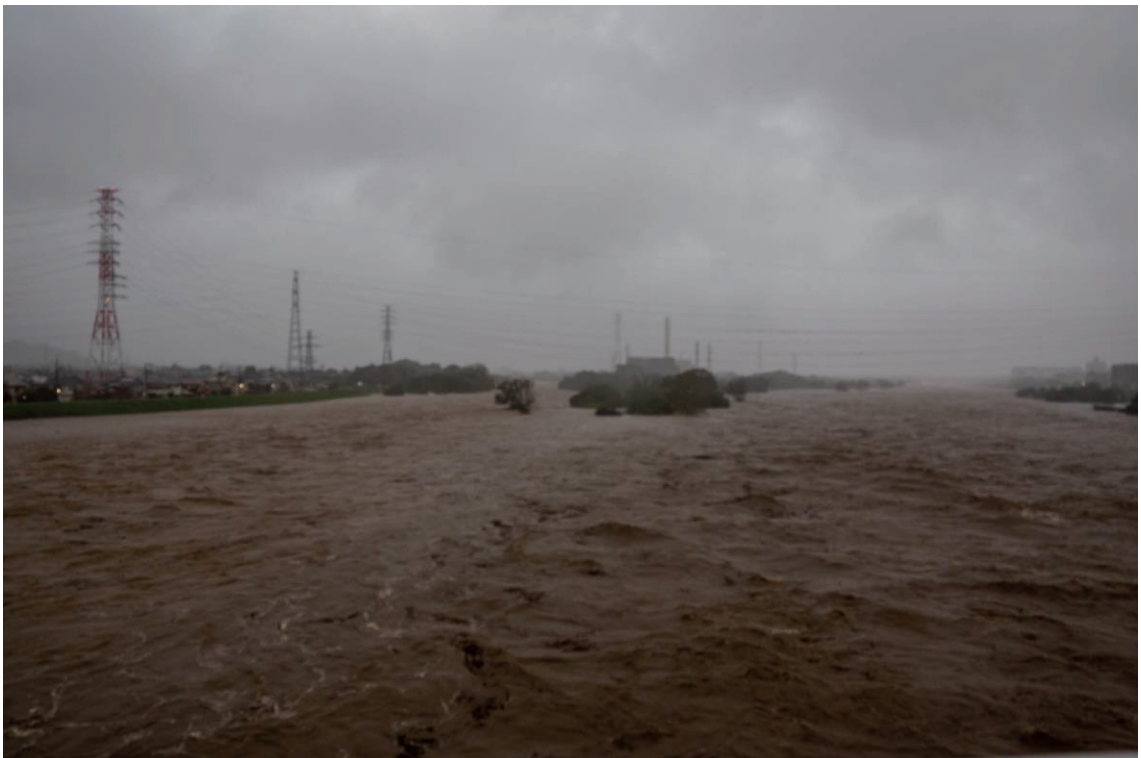
図 2-4 府中四谷橋の上流の増水状況(2019/10/12 16 時頃(ピーク前))

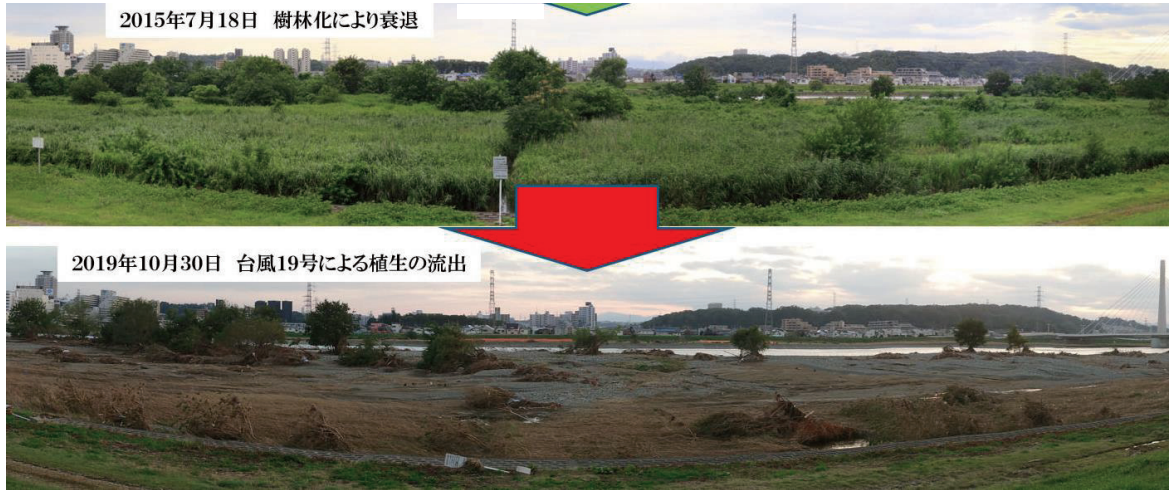
図 2-6 府中四谷橋下流左岸の河川植生の変化(河口より約 36km)

図 2-6 に示すように、以前にツバメの集団ねぐらのあったヨシ原が河川の安定化に伴う樹林化によってツバメに放棄された場所も、台風 19 号により樹林を中心に植生が流出した。砂礫河原が復活したり (図 2-7)、出水時の洗掘で新たにワンドが形成された場所もあった (図 2-8)。

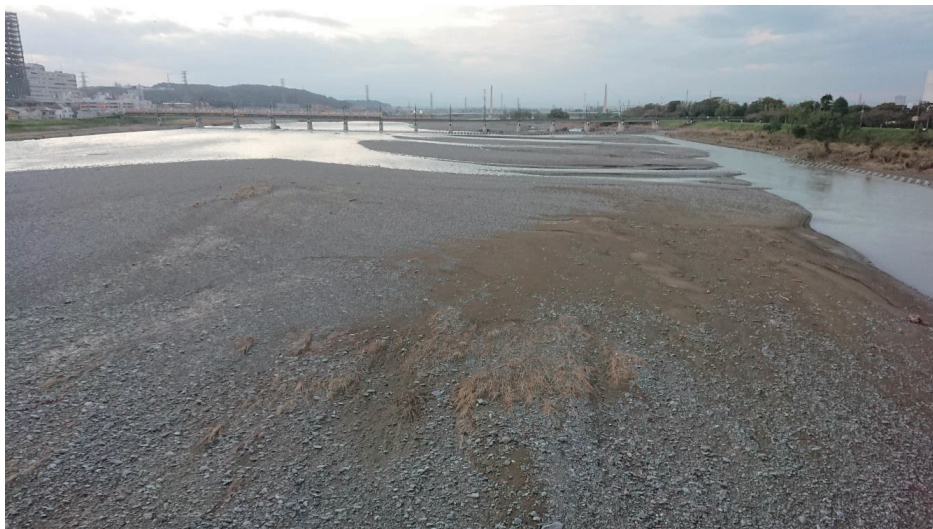
図 2-7 関戸橋上流に出現した砂礫地(河口より約 35km:2019/10/30)

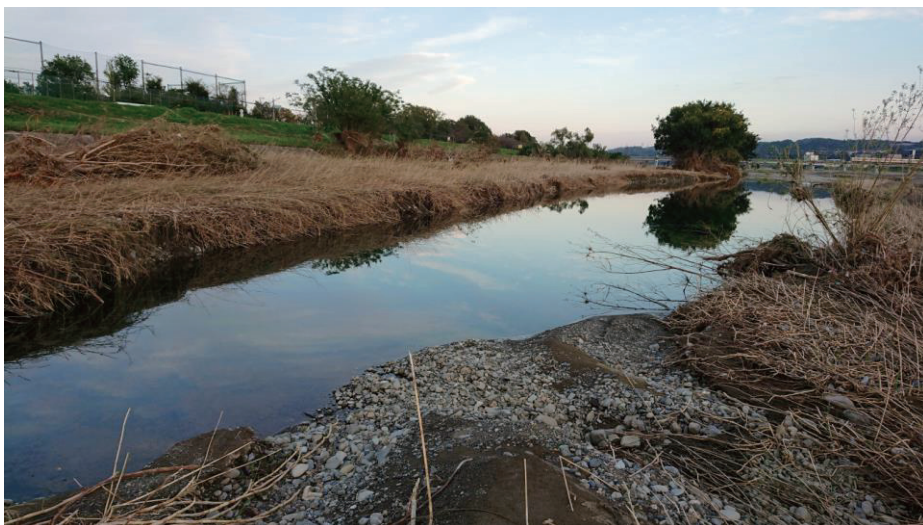
図 2-8 府中四谷橋下流に出現したワンド(河口より約 36km:2019/10/30)

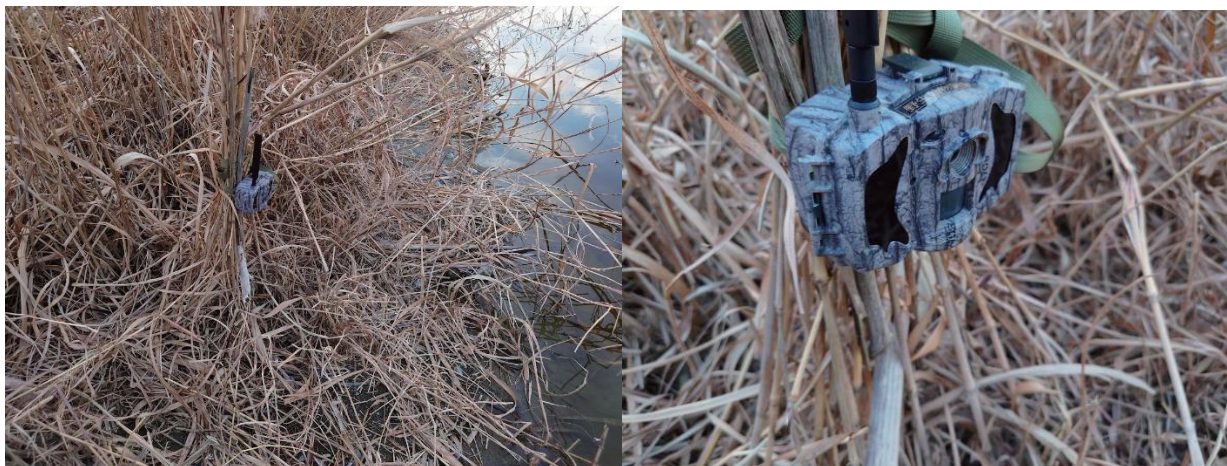
図 3-2 無人撮影カメラによるワンドの鳥類調査状況

調査は 2021 年及び 2022 年 1～2 月に昼間の直接観察により観察するとともに、補足的に 2021 年 12 月～2022 年 1 月にかけて、無人撮影カメラを用いて夜間等の利用状況を把握した。

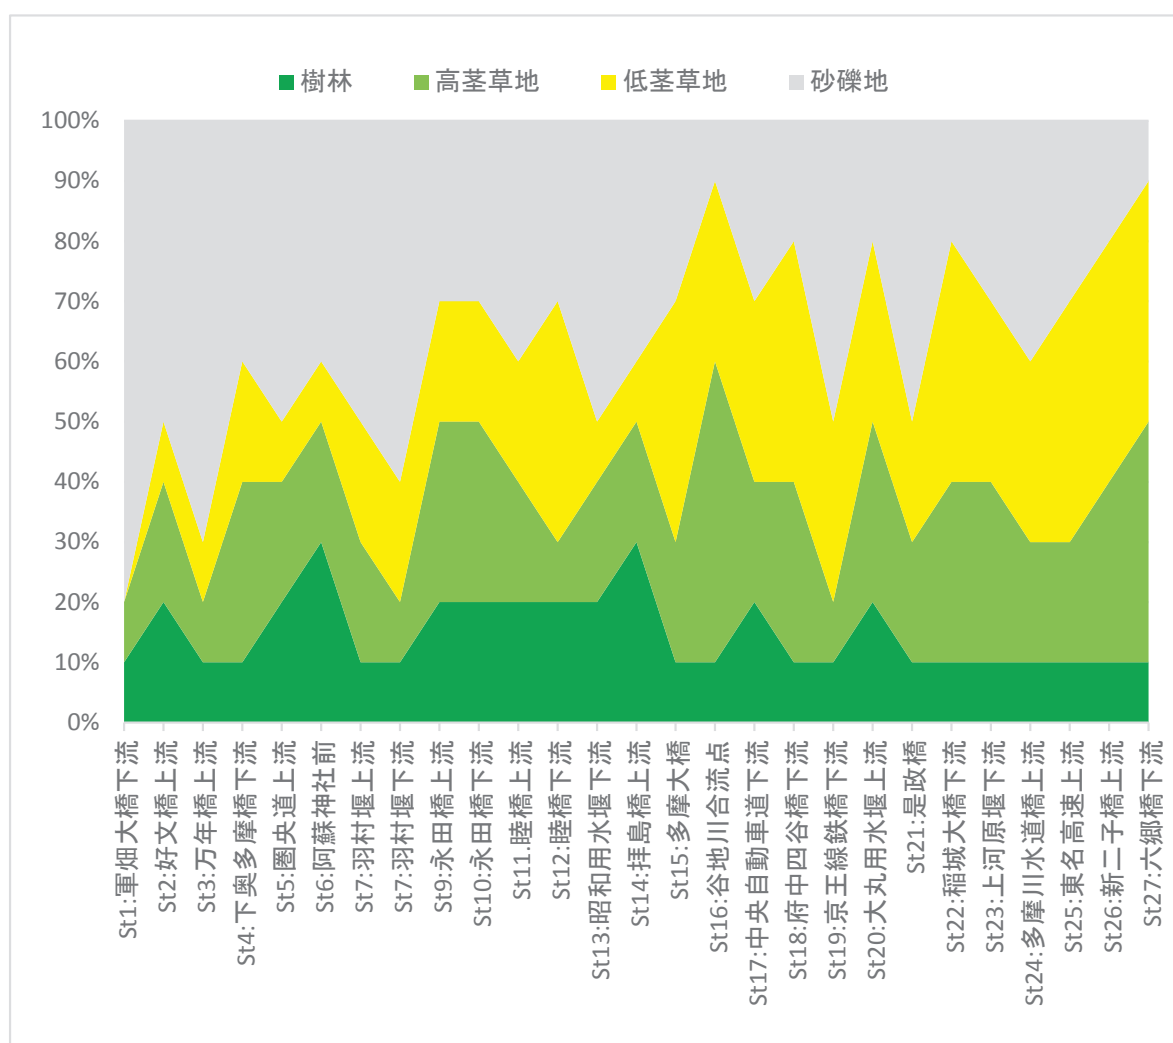
図4-1 各調査地点の植被割合の状況

下図に示す通り、上流側の地点、特に羽村堰付近より上流が、砂礫地の割合が高い傾向が見て取れる。もともと上流側の水質や土質は清浄で貧栄養のため、植生の遷移が遅いと考えられる。奥田・曾根(1978)<sup>(3)</sup>は、多摩川流域の市街地化・都市化に由来した肥沃化により下流ほど肥沃な立地の植物群落（低水敷を主要な生育域とする一年生草本植物群落及び中低茎多年生草本群落）が多くなり、上流ほど貧栄養立地の植物群落（礫質河原の低茎植物群落や疎生群落）が多いとしており、今回の植被調査と同じ傾向である。

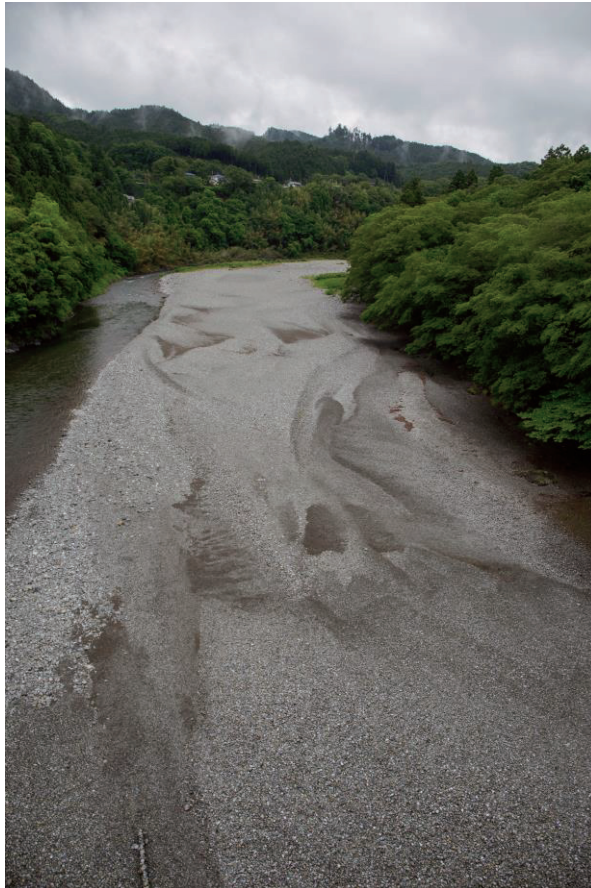
図 4-2 貧栄養立地の代表的な地点(St1:軍畑大橋下流 2021/5/20)

上流の貧栄養の立地では、台風による出水から1年以上経過しても砂礫河原が良好に維持されている（図4-2）が、中下流の富栄養の立地では台風による出水後、速やかに植生に覆われてしまう（図4-3）。

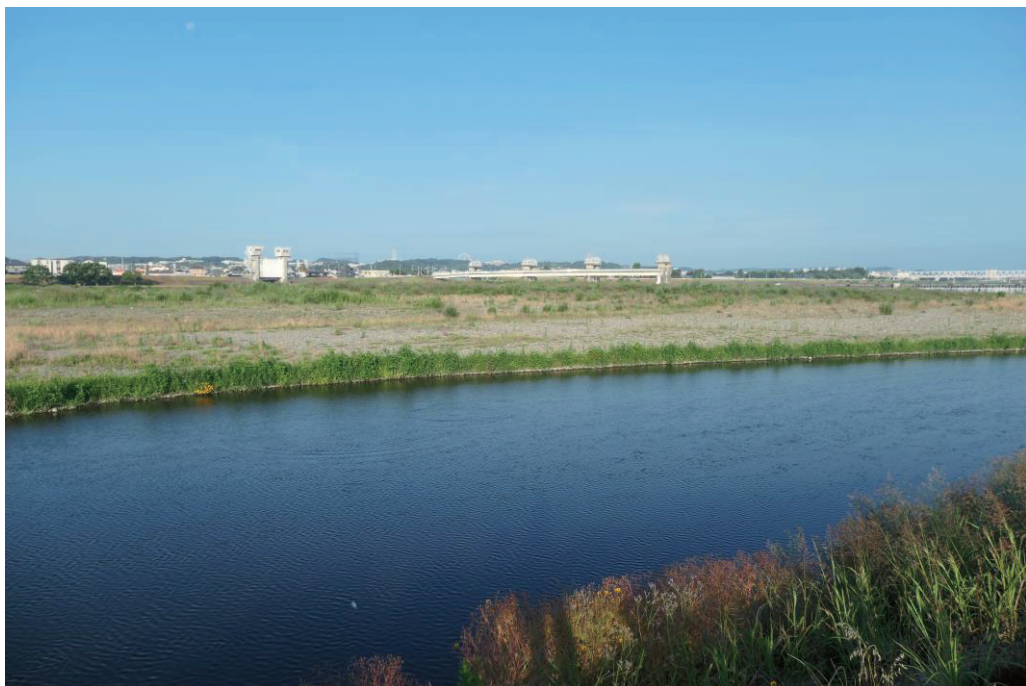
図 4-3 富栄養立地の代表的な地点(St23:上河原堰下流 2021/6/28)

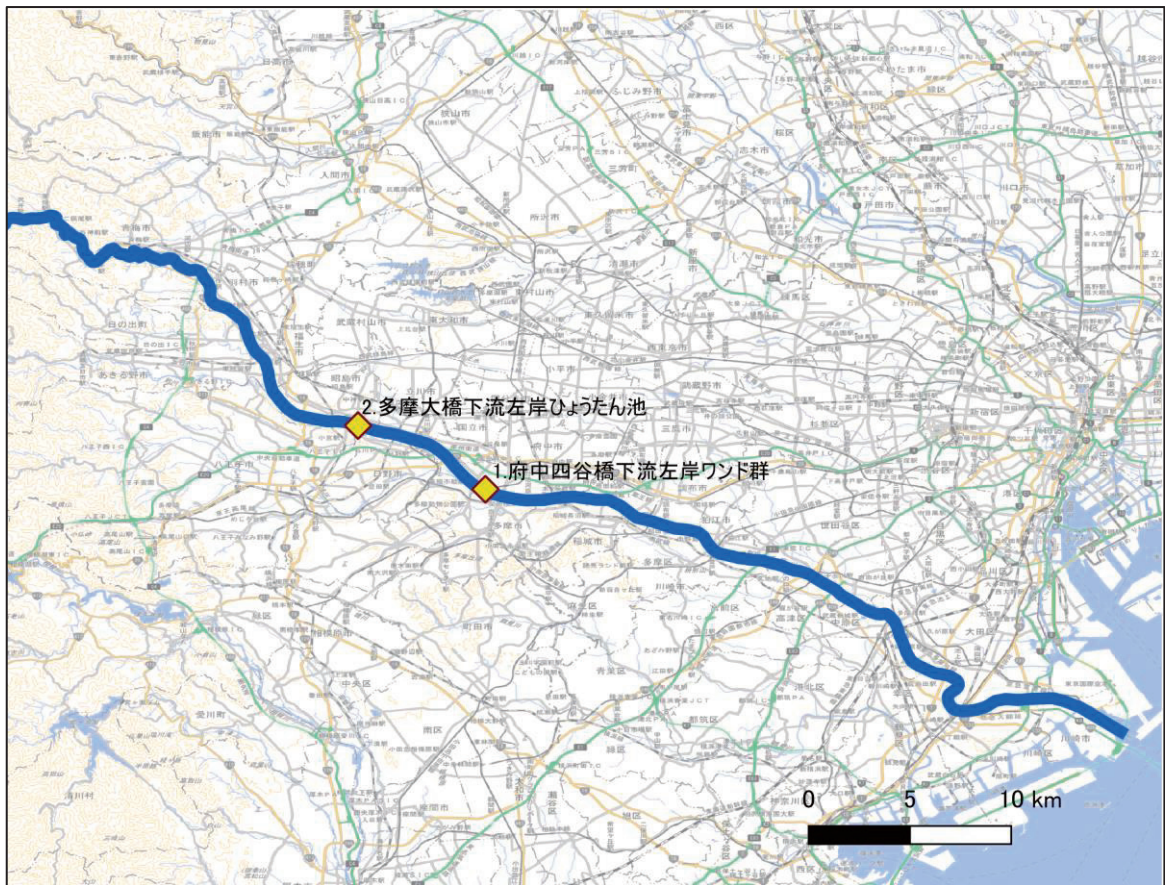
図 4-23 台風 19 号により新たに形成・拡大したワンド等の地点

新たに形成されたワンド等の水域は下表及び下図に示す 2 カ所である。

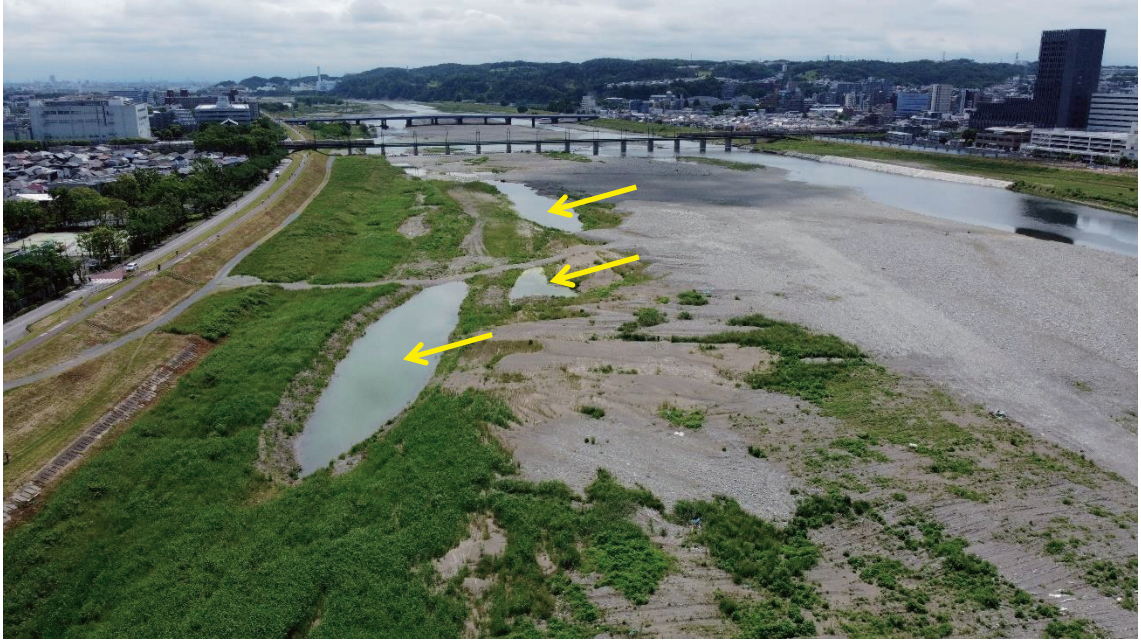
図 4-24 府中四谷橋下流左岸に形成されたワンド群(2020/5/23)

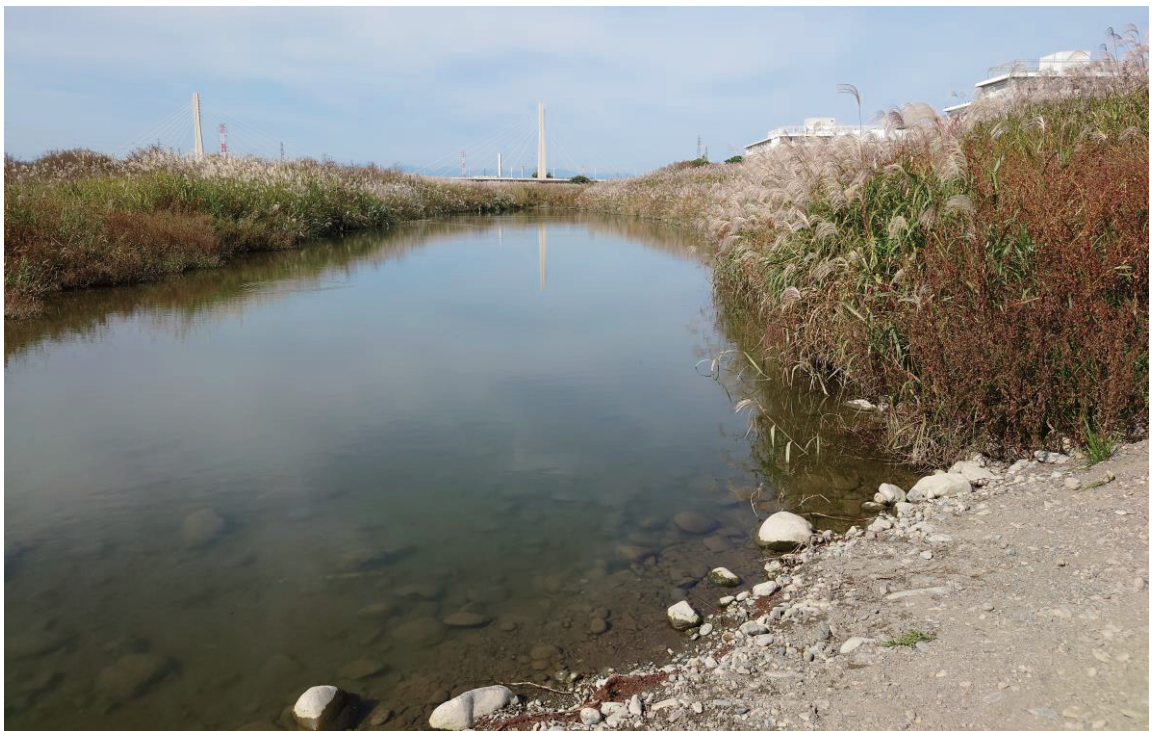
図 4-25 府中四谷橋下流左岸に形成されたワンド(2020/10/30)

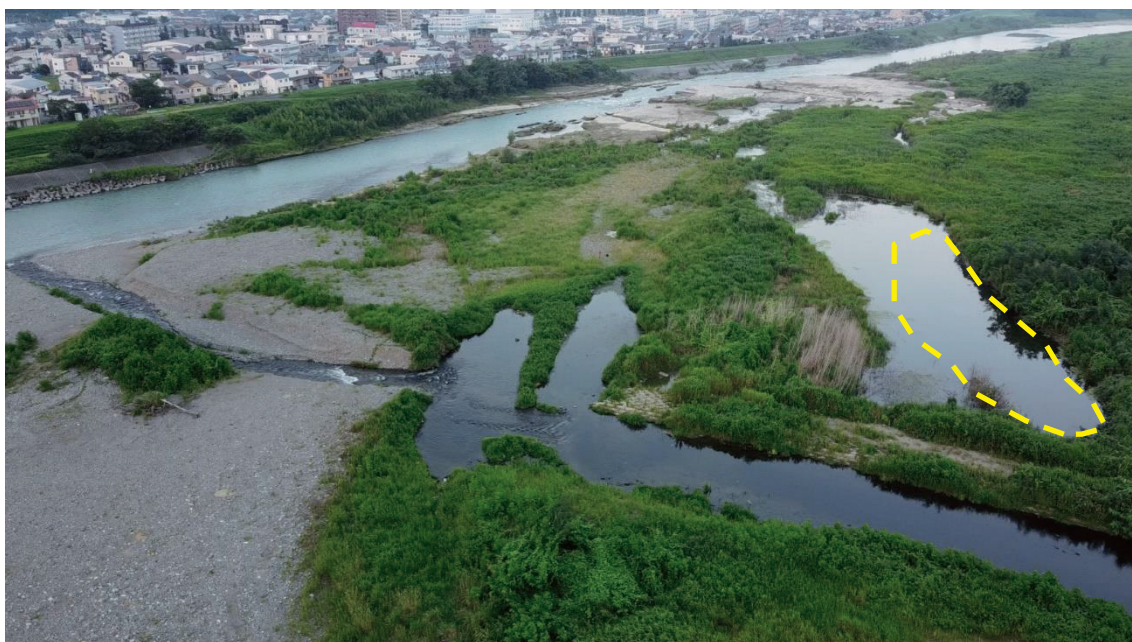
図 4-26 多摩大橋下流右岸で拡大した通称ひょうたん池  
(黄色点線は台風前の位置と大きさ)(2020/5/29)

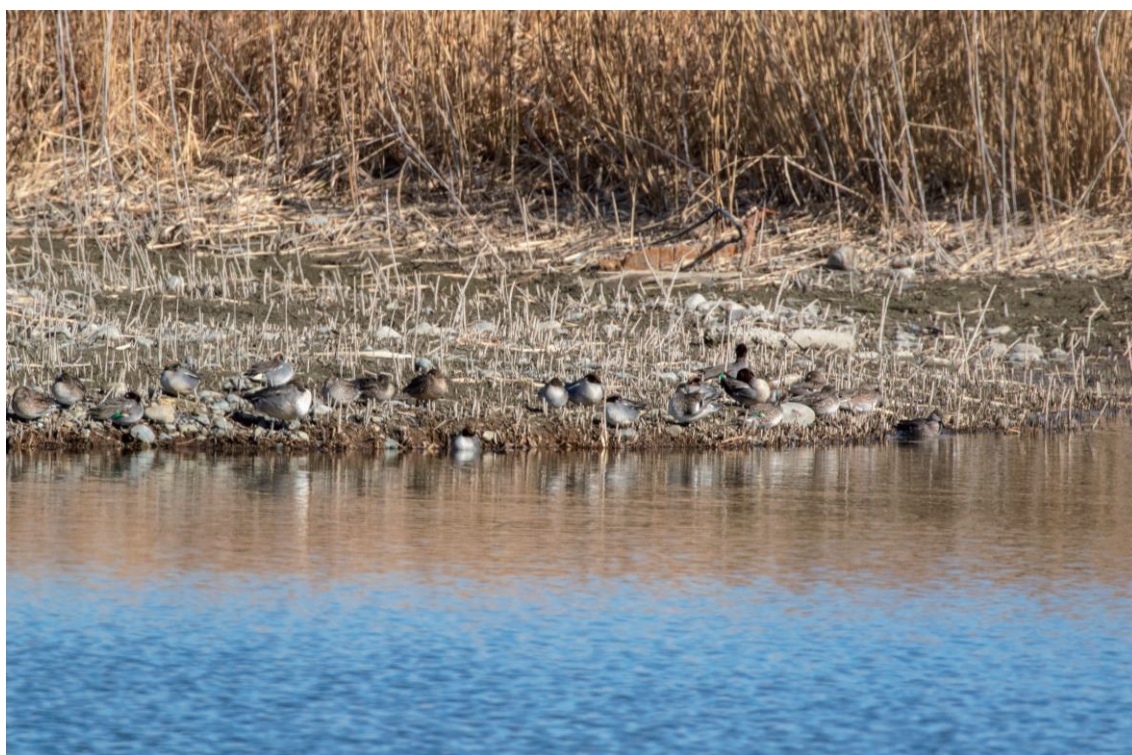
図 4-27 多摩大橋下流右岸で拡大した通称ひょうたん池(2020/1/30)

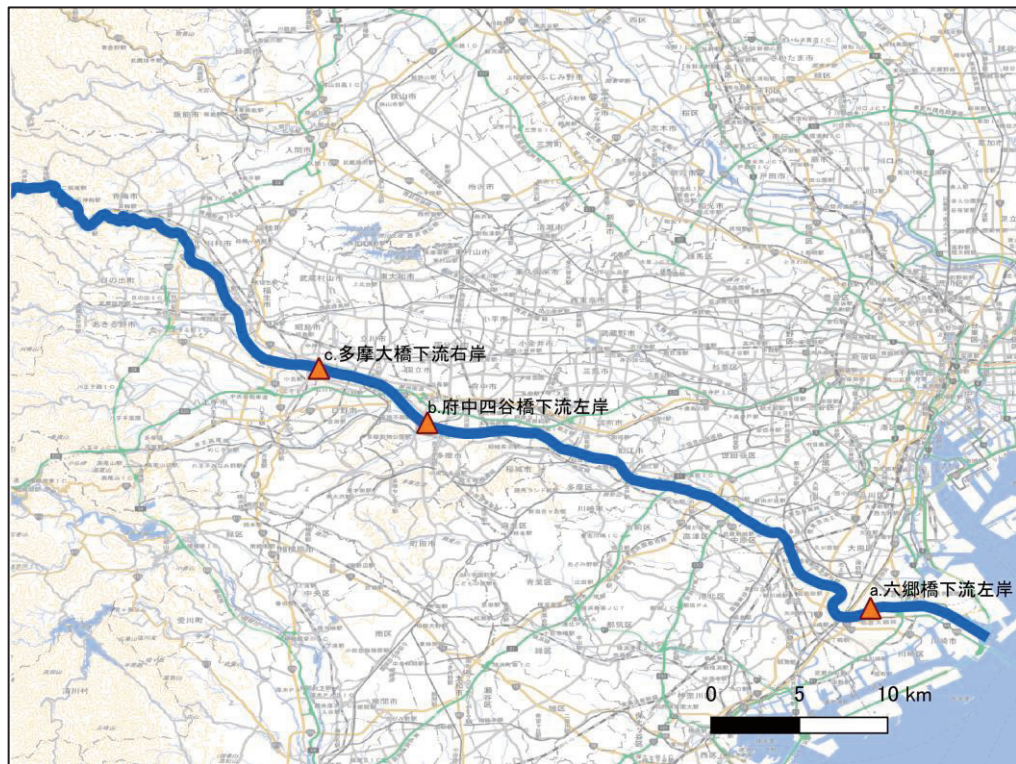
図 4-28 ツバメの集団ねぐら確認地点

現地調査により多摩川本川におけるツバメの集団ねぐらの分布状況を調査した結果、下表及び下図に示す3カ所で確認した。

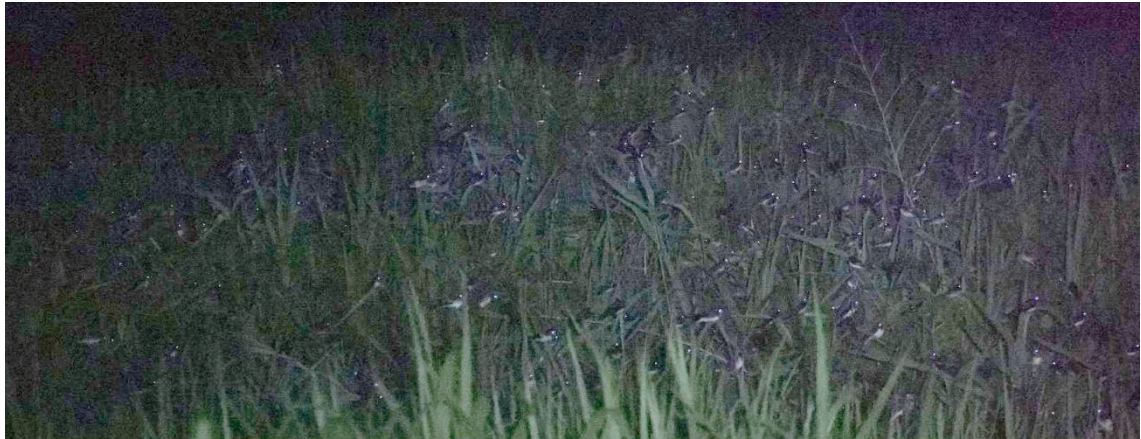
図 4-30 ピーク時の多摩大橋下流のヨシ原に形成されたツバメの集団ねぐら  
(2020/8/5)

多摩川で最大規模（ピーク時 1 万羽以上）の集団ねぐらがあった c.多摩大橋下流（河口から約 43.5 km）の通称ひょうたん池は台風 19 号による河道地形の変化により地下水位が上昇し、水域が拡大した。ツバメは水辺のヨシ原をねぐら環境として好む事がわかっている<sup>(9)</sup>。乾燥化・樹林化が進んでいた通称ひょうたん池周辺の再湿地化が進みヨシ原が復活しねぐらの位置が安定することが期待された。実際は、2020～2021 年のシーズンを通してねぐらの場所は安定せず、通称ひょうたん池を含む 1 km 程度の範囲を移動した。ここも、まだ、ヨシ原の復活が十分でない可能性があり、今後の状況をモニタリングする必要がある。

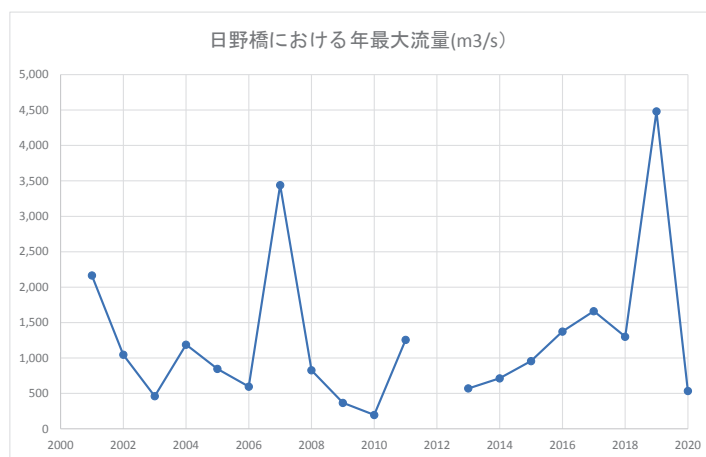
図 4-32 日野橋における過去 20 年間の年間最大流量の推移

図 4-32 に示す通り、年間最大流量は 8～10 月に生起する事が多い。つまり鳥類の繁殖期（4～7 月）の後であることから、翌年の繁殖期に影響を及ぼす事が想定されるため、鳥類の調査結果とその前年の最大流量の相関関係を解析することとした。

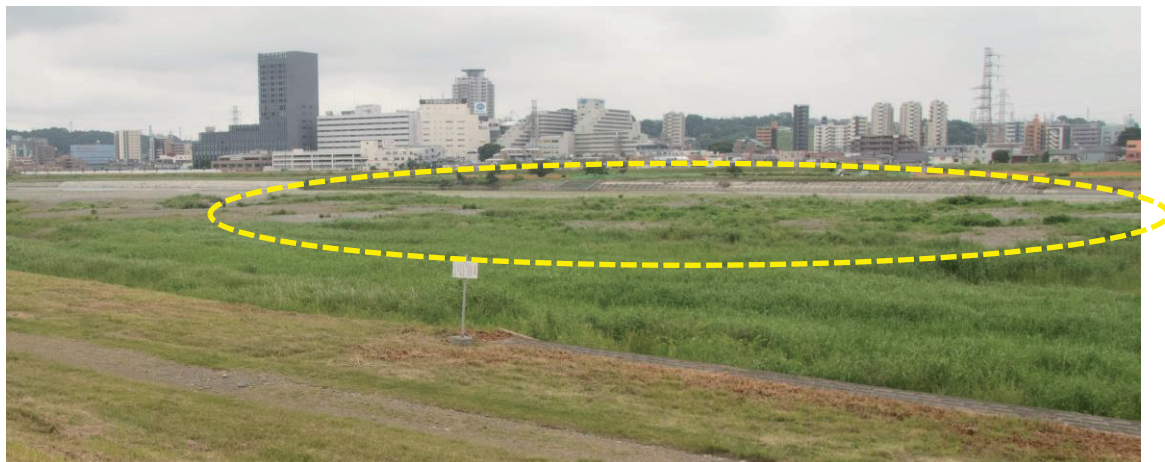
**図 6-1 台風 19 号と治水工事により取り除かれた樹林と一部裸地化した河川敷  
府中四谷橋下流(2020/5/23)**

例えば、府中四谷橋下流（河口から約 35.5km 付近）においては、台風 19 号と治水のための河川工事により河川敷は一旦裸地（砂礫地）化した地域が、2020 年 5 月にはまだ裸地が見えたものが、7 月にはほとんどがオオブタクサ等の外来種により被覆されていた（図 6-1～2 参照）。

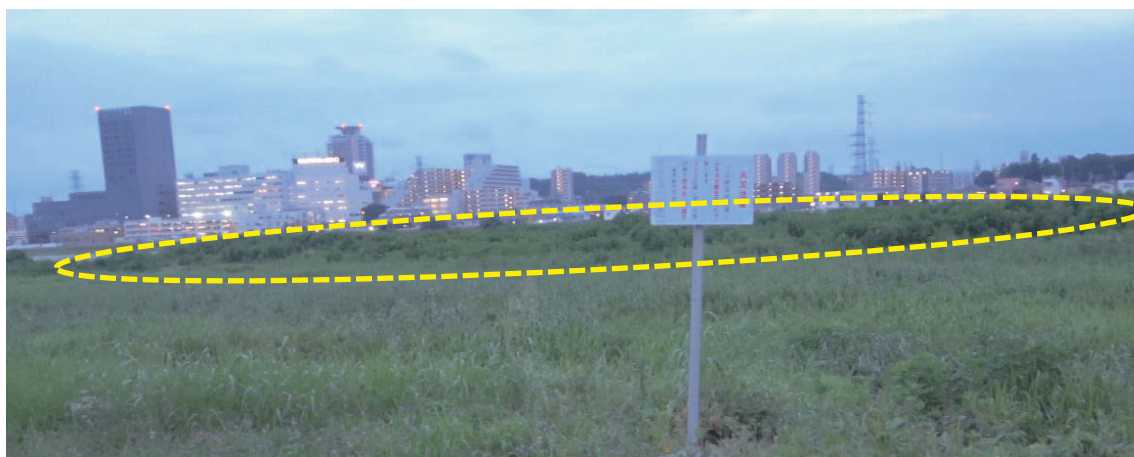
**図 6-2 2 カ月後に外来種オオブタクサ(草丈約 2m)に覆われた河川敷  
府中四谷橋下流(2020/7/21)**

これは先行研究などでも言及されているが、中流域より下流の河川敷は富栄養化（肥沃化）しており、速やかに草本植生が回復してしまい裸地（砂礫）環境が失われてしまった事が挙げられる。さらに、草本植生の回復についても、在来種であればまだしも、ほとんどがオオブタクサ、アレチウリ、セイバンモロコシ等の外来種であり、本来の生態系を取り戻すのではなく外来種植物群落が優占する状況もしばしば見られた。
