多摩川中流域並びにその支流域における生体と
土壌に対する雨水の流入と放射能汚染の關係に
ついて

2015年

清宮 祥子
特定非営利活動法人R. I. L a 理事長

多摩川中流域並びにその支流における生体と土壌に対する雨水の流入と放射能汚染の関係について

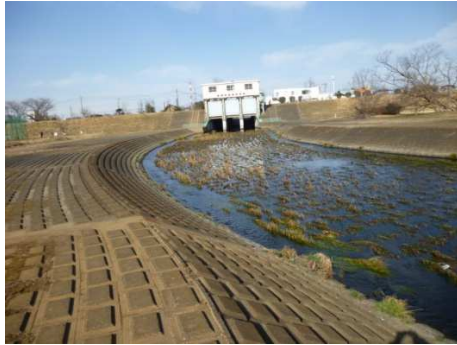
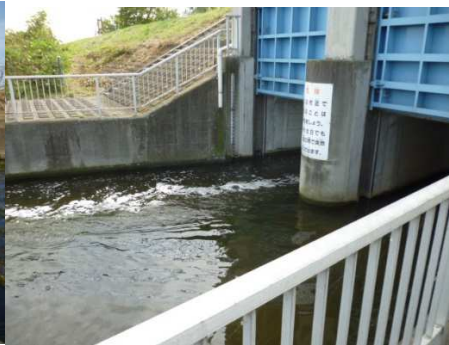
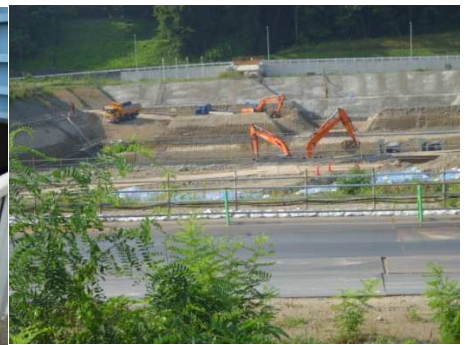
(写真 5、6 多摩川上流水再処理センター排水路並びに八王子水再処理センター排水口と新規建設中の水再処理センター)

調査の為、ウェーダーを装着し川を渡るとよくわかることだか、水再処理センターからの排水は明らかに多摩川本流の水よりも水温が高い。さらに何本かの水路の合流も見られる。

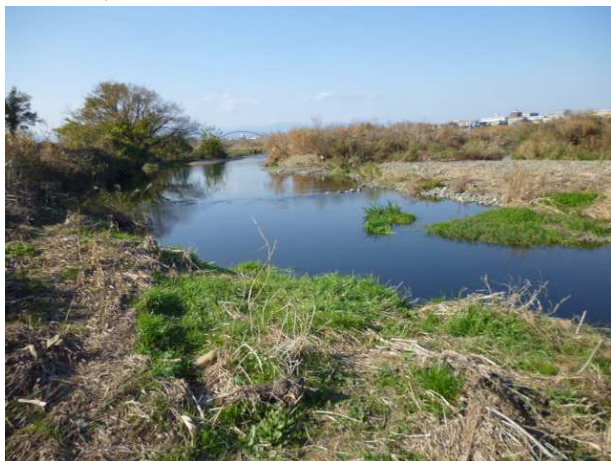
(写真 7)谷地川合流点上流付近の湿地

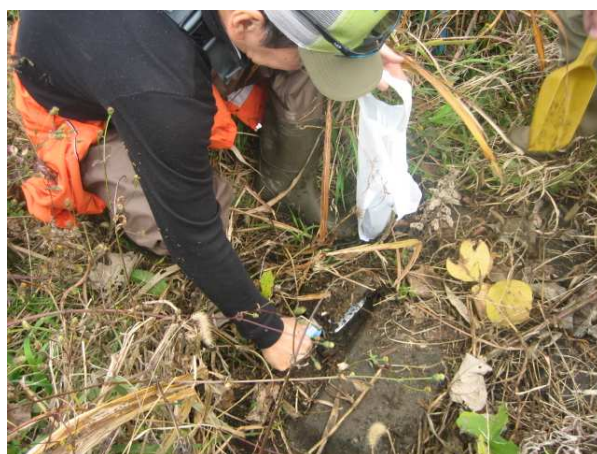
(写真 22 同地点における土壌採取)

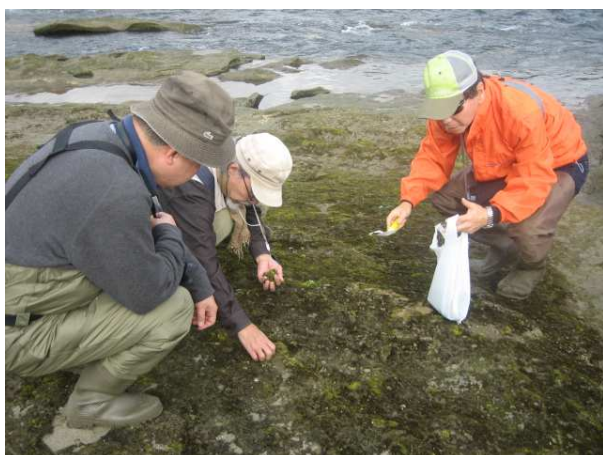
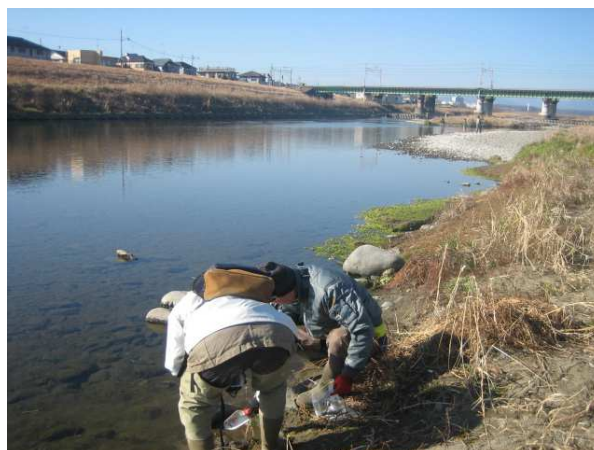
人工の構造物からの雨水の流入点以外の調査ポイントについては、日野用水取水堰下流の中州で、シルトの堆積が見られる箇所一か所を除き、多摩エリアの平均的な土壌の放射性核種含入量である 100Bq/kg を下回った。

(写真 28、29 本流水際での土壌採取の様子 左写真地点 9Bq/kg、右写真地点 9Bq/kg)

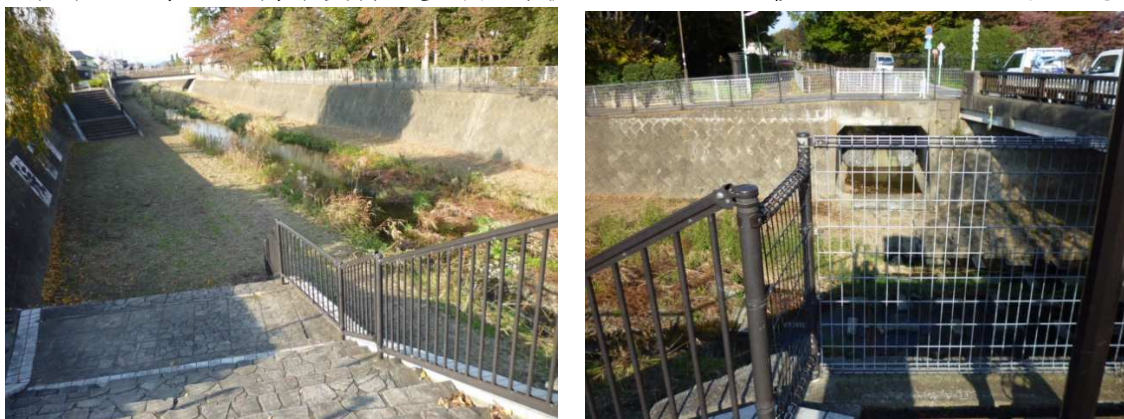
(写真 30、31 残堀川武蔵村山市立第五中学校北親水公園)

残堀川の測定値に関しては、空間線量値並びに土壌の放射性核種含有量共に多摩川中流域のデータを大幅に上回る数値が測定されている。特に土壌の放射性核種含有量に関しては、多摩川本流の場合には、人工的な構造物があり、河川敷外部からの雨水の流入が見られる箇所だけが100Bq/kgを超えていたのに対して、測定した二か所の親水公園において、そのすべての測定ポイントで100Bq/kg以上を計測した。いずれも場所も親水公園であるために階段等の構造物は存在するが、その汚染度合が多摩川本流のデータと比較にならないほど強いものとなっている。

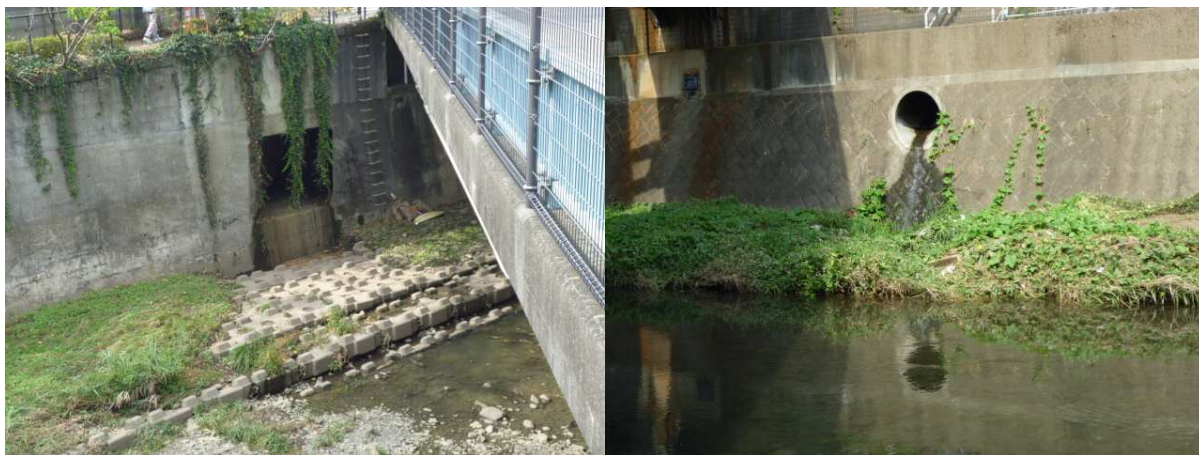
上記写真は降雨があった翌日に残堀川に流れ込む排水口を映した写真である。排水口から雨水が流入している様子が見て取れる。このような雨水の導入が残堀川の河川敷全体の放射能汚染に影響を及ぼしているものと思われる。これら排水口は残堀川全体には数多く確認することができる。

(写真 34、35 残堀川に流れ込む排水口その 2、3)

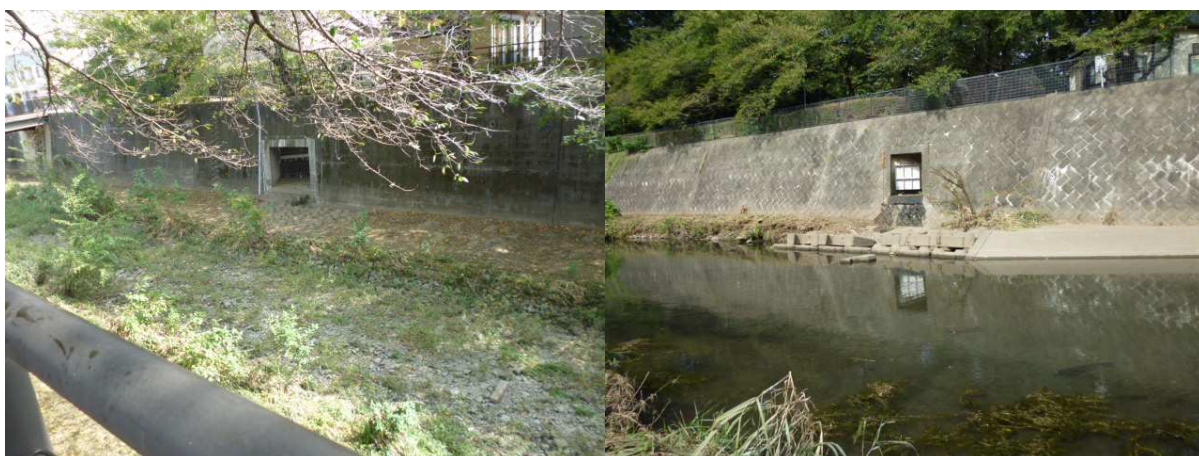
(写真 36、37 残堀川に流れ込む排水口その 4、5)

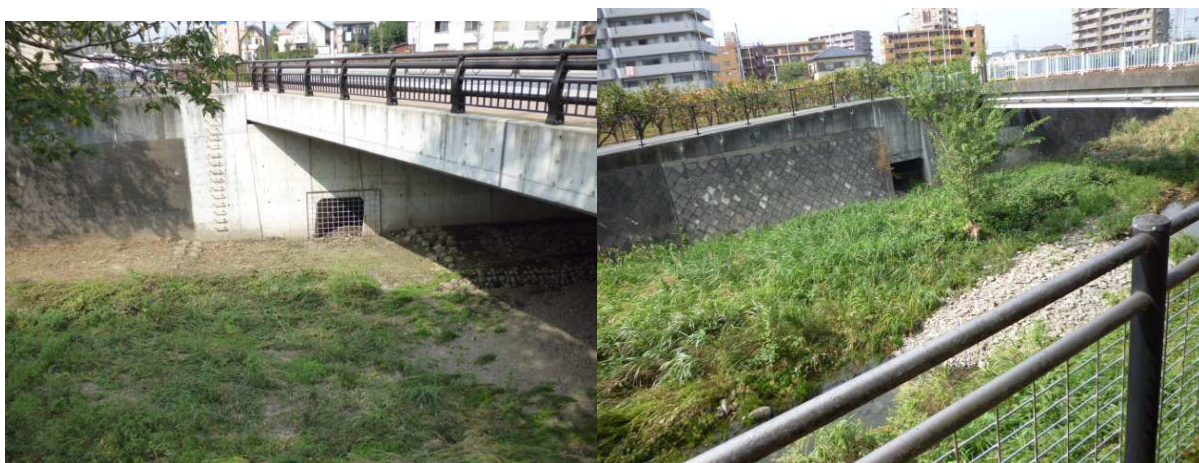
(写真 38、39 残堀川に流れ込む排水口その 6、7)
