多摩川河川水の発泡特性の分布と変化に関する研究
—20年前との比較—

安 部 喜 也

東京農工大学農学部教授

— 20年前との比較 —

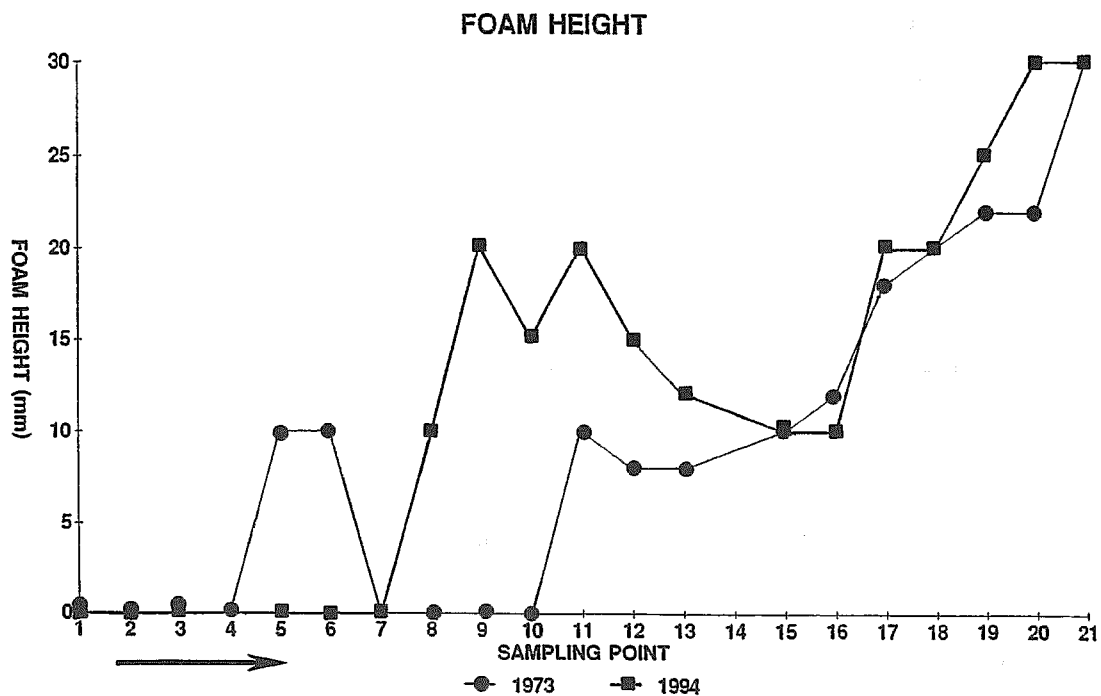
図 2 - 1 発泡高の分布の比較 (1973年と1944年)

発生した泡の最高時の高さは3 mmから5 cmにおよび、測定日によるばらつきも少なくなかった。特に中、下流部で顕著であった。全体的な傾向としては上流部では低く、中、下流で高く、下流に行くにしたがって僅かに上昇していた。また、泡の高さについては20年以前においても、中流部上部で若干分布が違っていたけれども、ほぼ同様の値を示していた。(図2-1、図2-2)

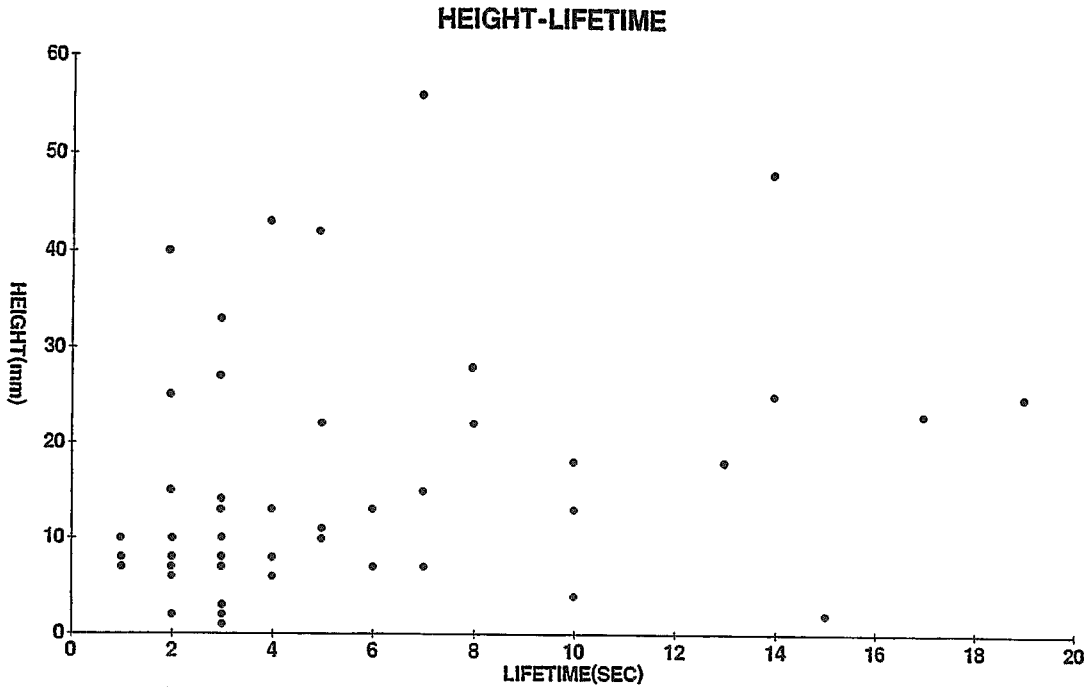
図7 発泡高さと泡の寿命の関係 (1994年)

3.8.2 泡の高さと寿命 (図7)

これについても両者の間に特に明瞭な関係は認められず、高い泡ができて直ちに消えてしまう場合も少なくなかった。しかし、寿命が長かったものには発泡高があまり小さい例は少なかった。

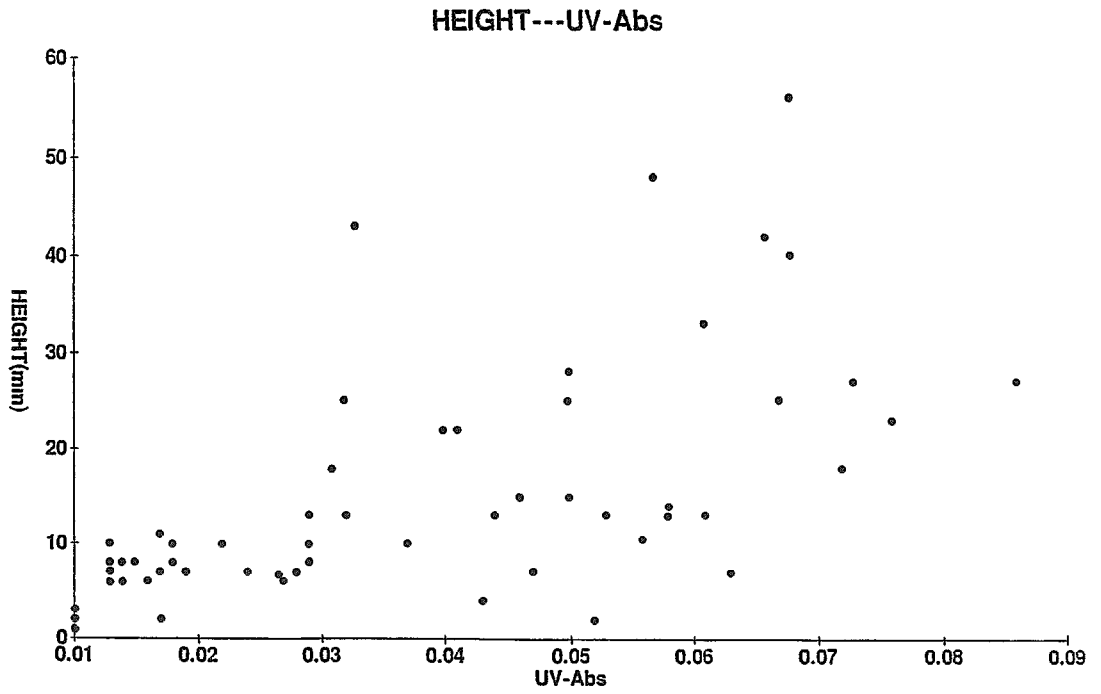
図 8 発泡高と UV 吸光度の関係 (1994年)

3.8.3 UV吸光度と泡の高さ (図8)

それほど明確なわけではないが図に示す様に多少の関連が認められた。すなわち、UV吸光度の小さい、溶存有機物濃度が低い場合には発泡の高さは低いという事である。これに対し、UV吸光度が大きい時には泡の高さは高い場合も低い場合もあった。

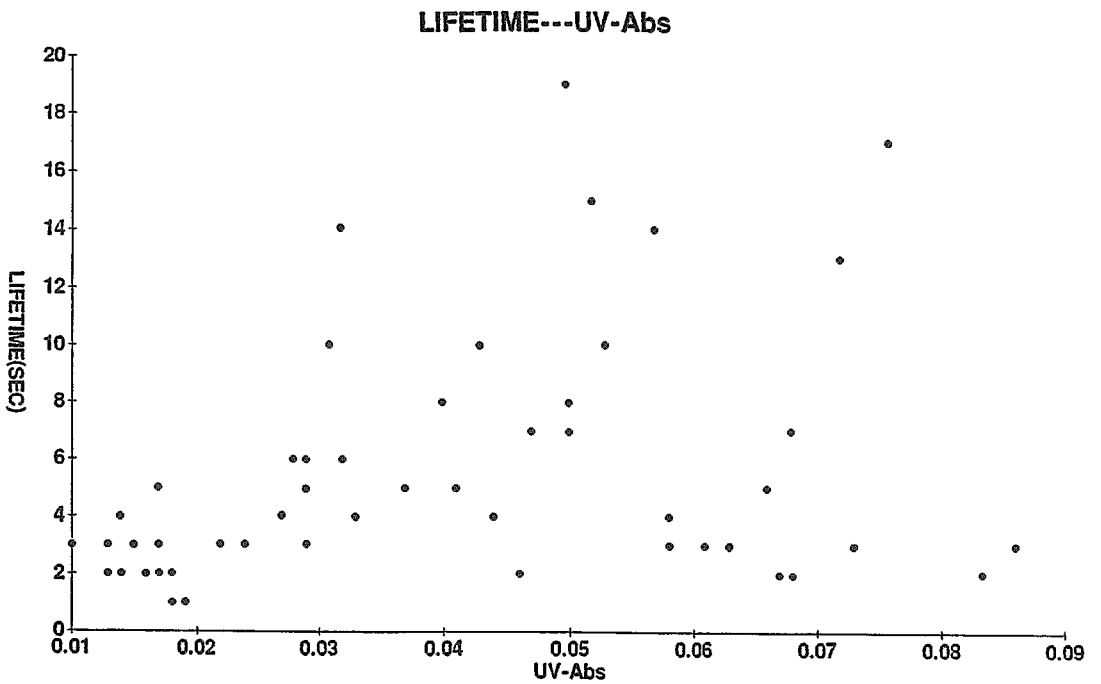
図 9 泡の寿命と UV 吸光度の関係 (1994年)

3.8.4 UV吸光度と泡の寿命 (図9)

これについても前項と同様な関係が認められた。UV吸光度が小さい場合には泡の消えるのは早く、UV吸光度の大きい水の場合には寿命の長いものも短いものもあった。このことは、UV吸光度に反映する溶存有機物には、発泡に関わりの深い界面活性物質と、そうでないものがあることを示している。

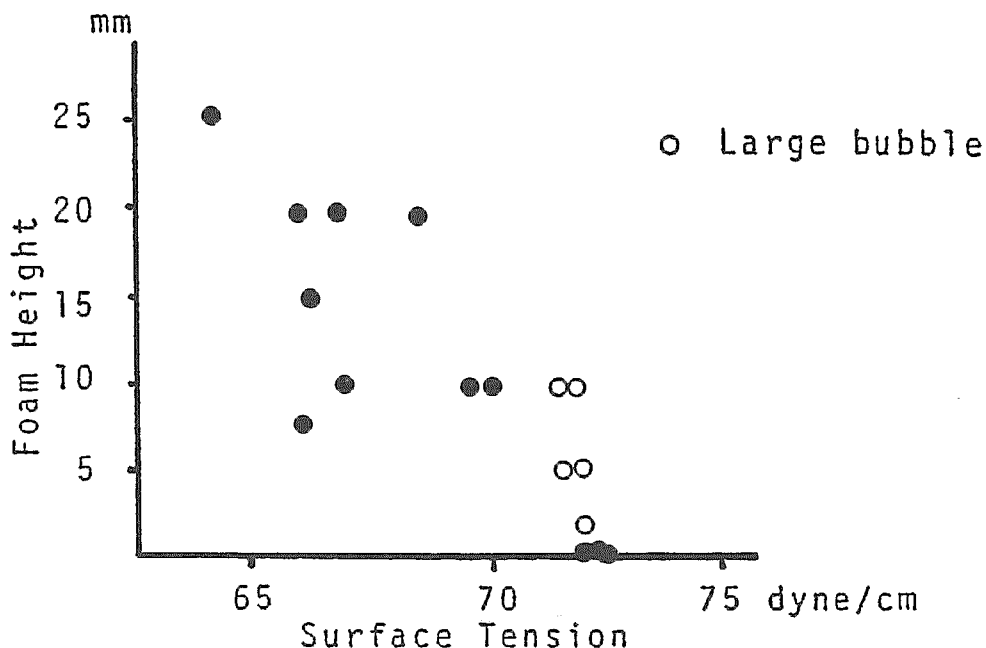
図10 表面張力と発泡高の関係 (1973年7月)

3.8.5 表面張力と発泡の高さ (図10)

図に示す様に、表面張力の値が純水の値と比べて低下するにしたがって高い発泡が起こっていること、つまり、両者間に密接な関係のあることが明瞭に認められる。図示した範囲ではほぼ直線的な関係があるが、この傾向がどこまで伸びるかは各種の条件によって支配されるものと考えられる。

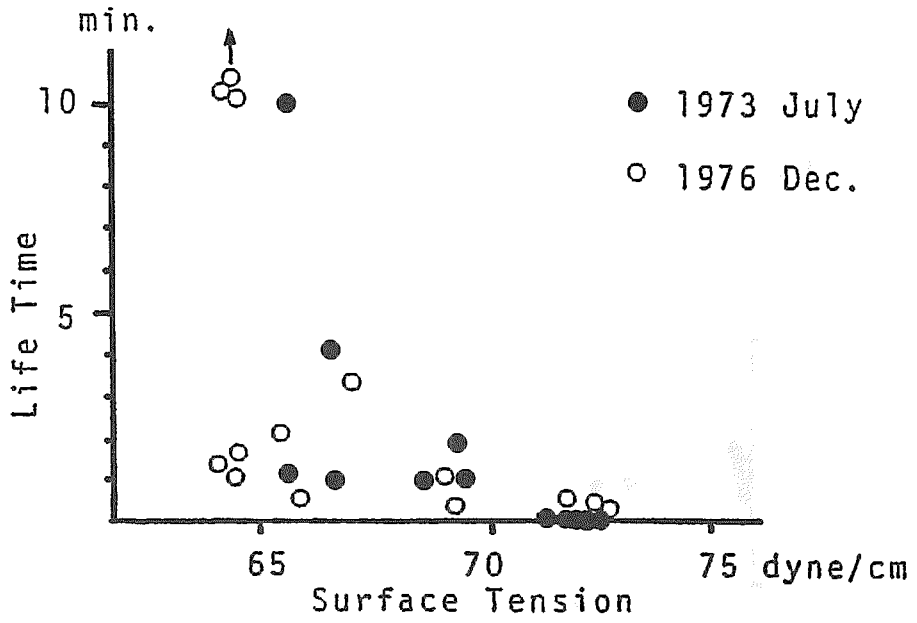
図11 表面張力と泡の寿命の関係 (1973年7月)

3.8.6 表面張力と泡の寿命 (図11)

表面張力の値が純水のそれと近い水の場合、発生した泡はすぐに消滅する。表面張力が純水と比べて小さくなってゆくにしたがって泡の寿命は長くなる。しかしその場合でも寿命の長さには幅があり、比較的短い場合と長い場合とがある。1990年代の測定では、表面張力の値は純水と比べてごく僅かの低下しか見られず、この図にあてはめても秒単位の寿命の位置に相当する。

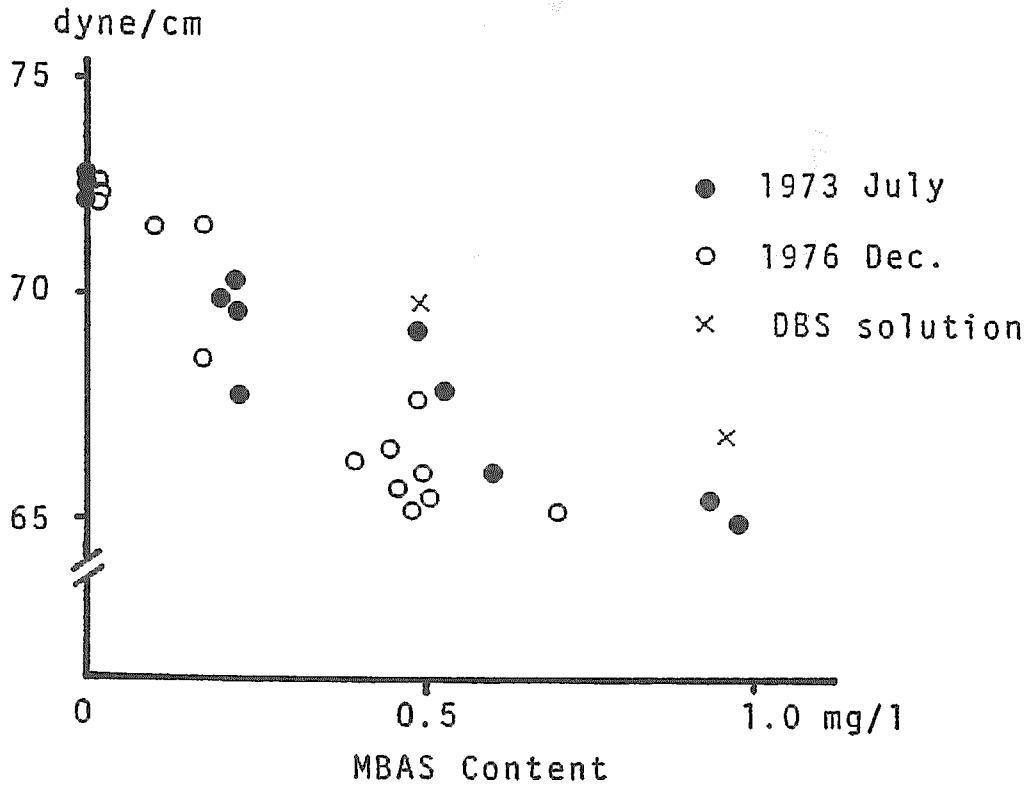
図12 MBAS濃度と表面張力の関係

3.8.7 MBAS濃度と表面張力 (図12)

1973年および1976年における測定値について両者の関係を図に示した。MBAS濃度の増加に従って表面張力は低下しており、MBAS濃度 1 mg/l では濃度0の場合の約93%であり、MBAS中に界面活性物質が含まれている事、すなわち、これを水中の合成洗剤濃度の指標として用いる事の妥当性が示された。また、河川水の場合のほうが純OBS溶液と比べて僅かながら低い値を示したが、これが有意であればMBAS中に異なった界面活性物質が含まれている事を示唆するものである。

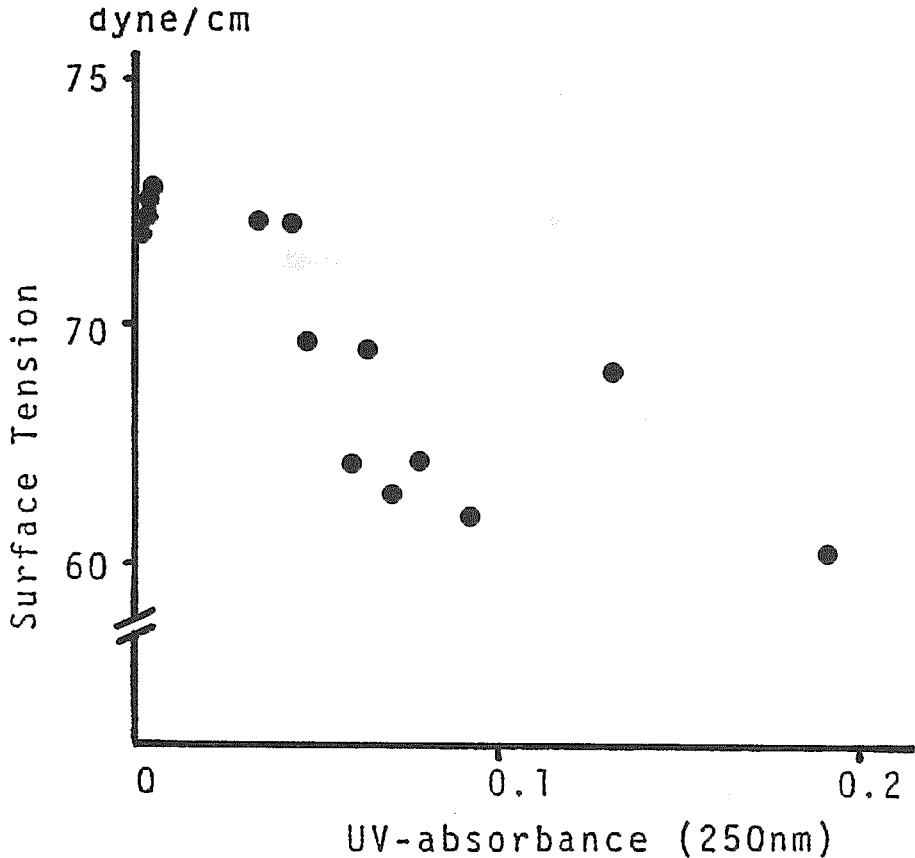
図13 UV吸光度と表面張力の関係 (1973年7月)

3.8.8 UV吸光度と表面張力 (図13)

1973年のデータについて両者の関係を図に示した。溶存有機物濃度と比例すると考えられるUV吸光度が増加するにしたがって表面張力が低下している。これは界面活性物質が溶存有機物のなかで、ある割合で存在していることを意味している。

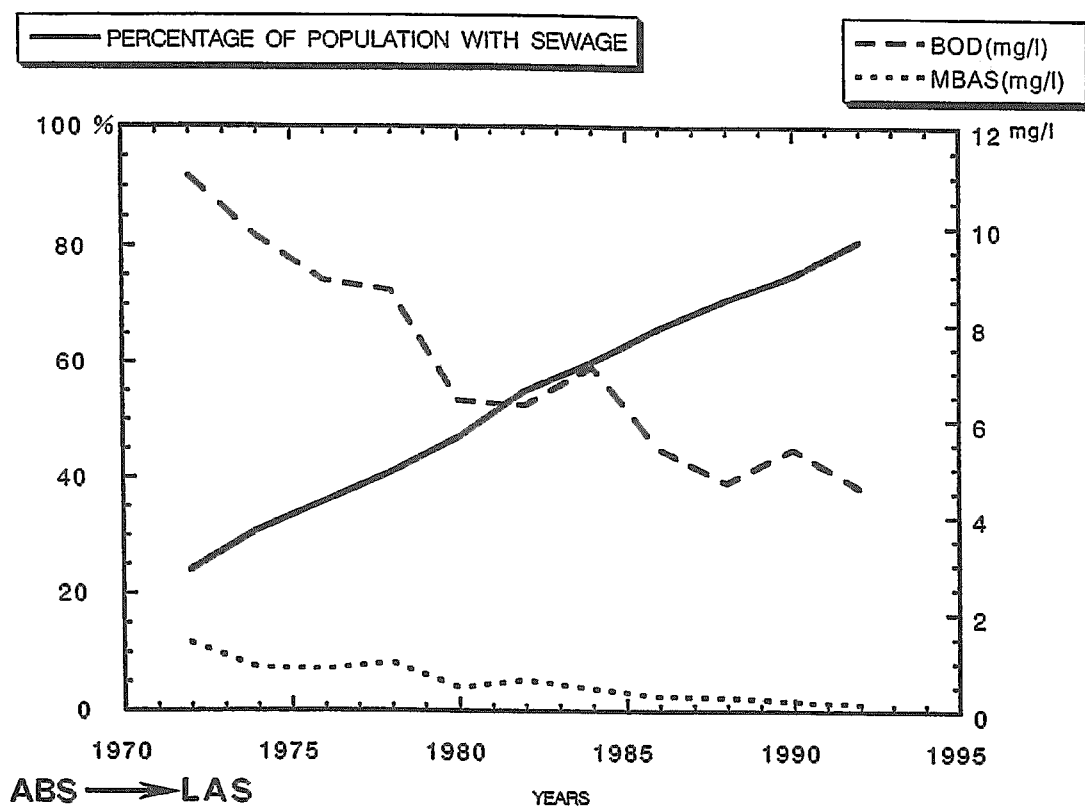
図14 地点17における水質及び下水道普及率（人口）の経年変化

図に丸子橋（地点17）におけるここ20数年間のBODおよびMBAS濃度の経年変化（東京都、1993）、下水道処理量の代わりとして多摩川流域における下水道普及率（人口）の変遷を示した(図14)。

下水道普及率は1972年には20%程度であったがその後ほぼ直線的に増加し、1992年には80%を越えるにいたっている。それに対応して、有機物汚染の指標の一つであるBOD値が多少の変動はあるものの直線的に低下し20年間に半分以下になっている。合成洗剤のソフトタイプへの転換は全国的に1970
