水草から見た矢川の保全について

—矢川における水生植物の年間変化と分布状況—

矢川水質調査会

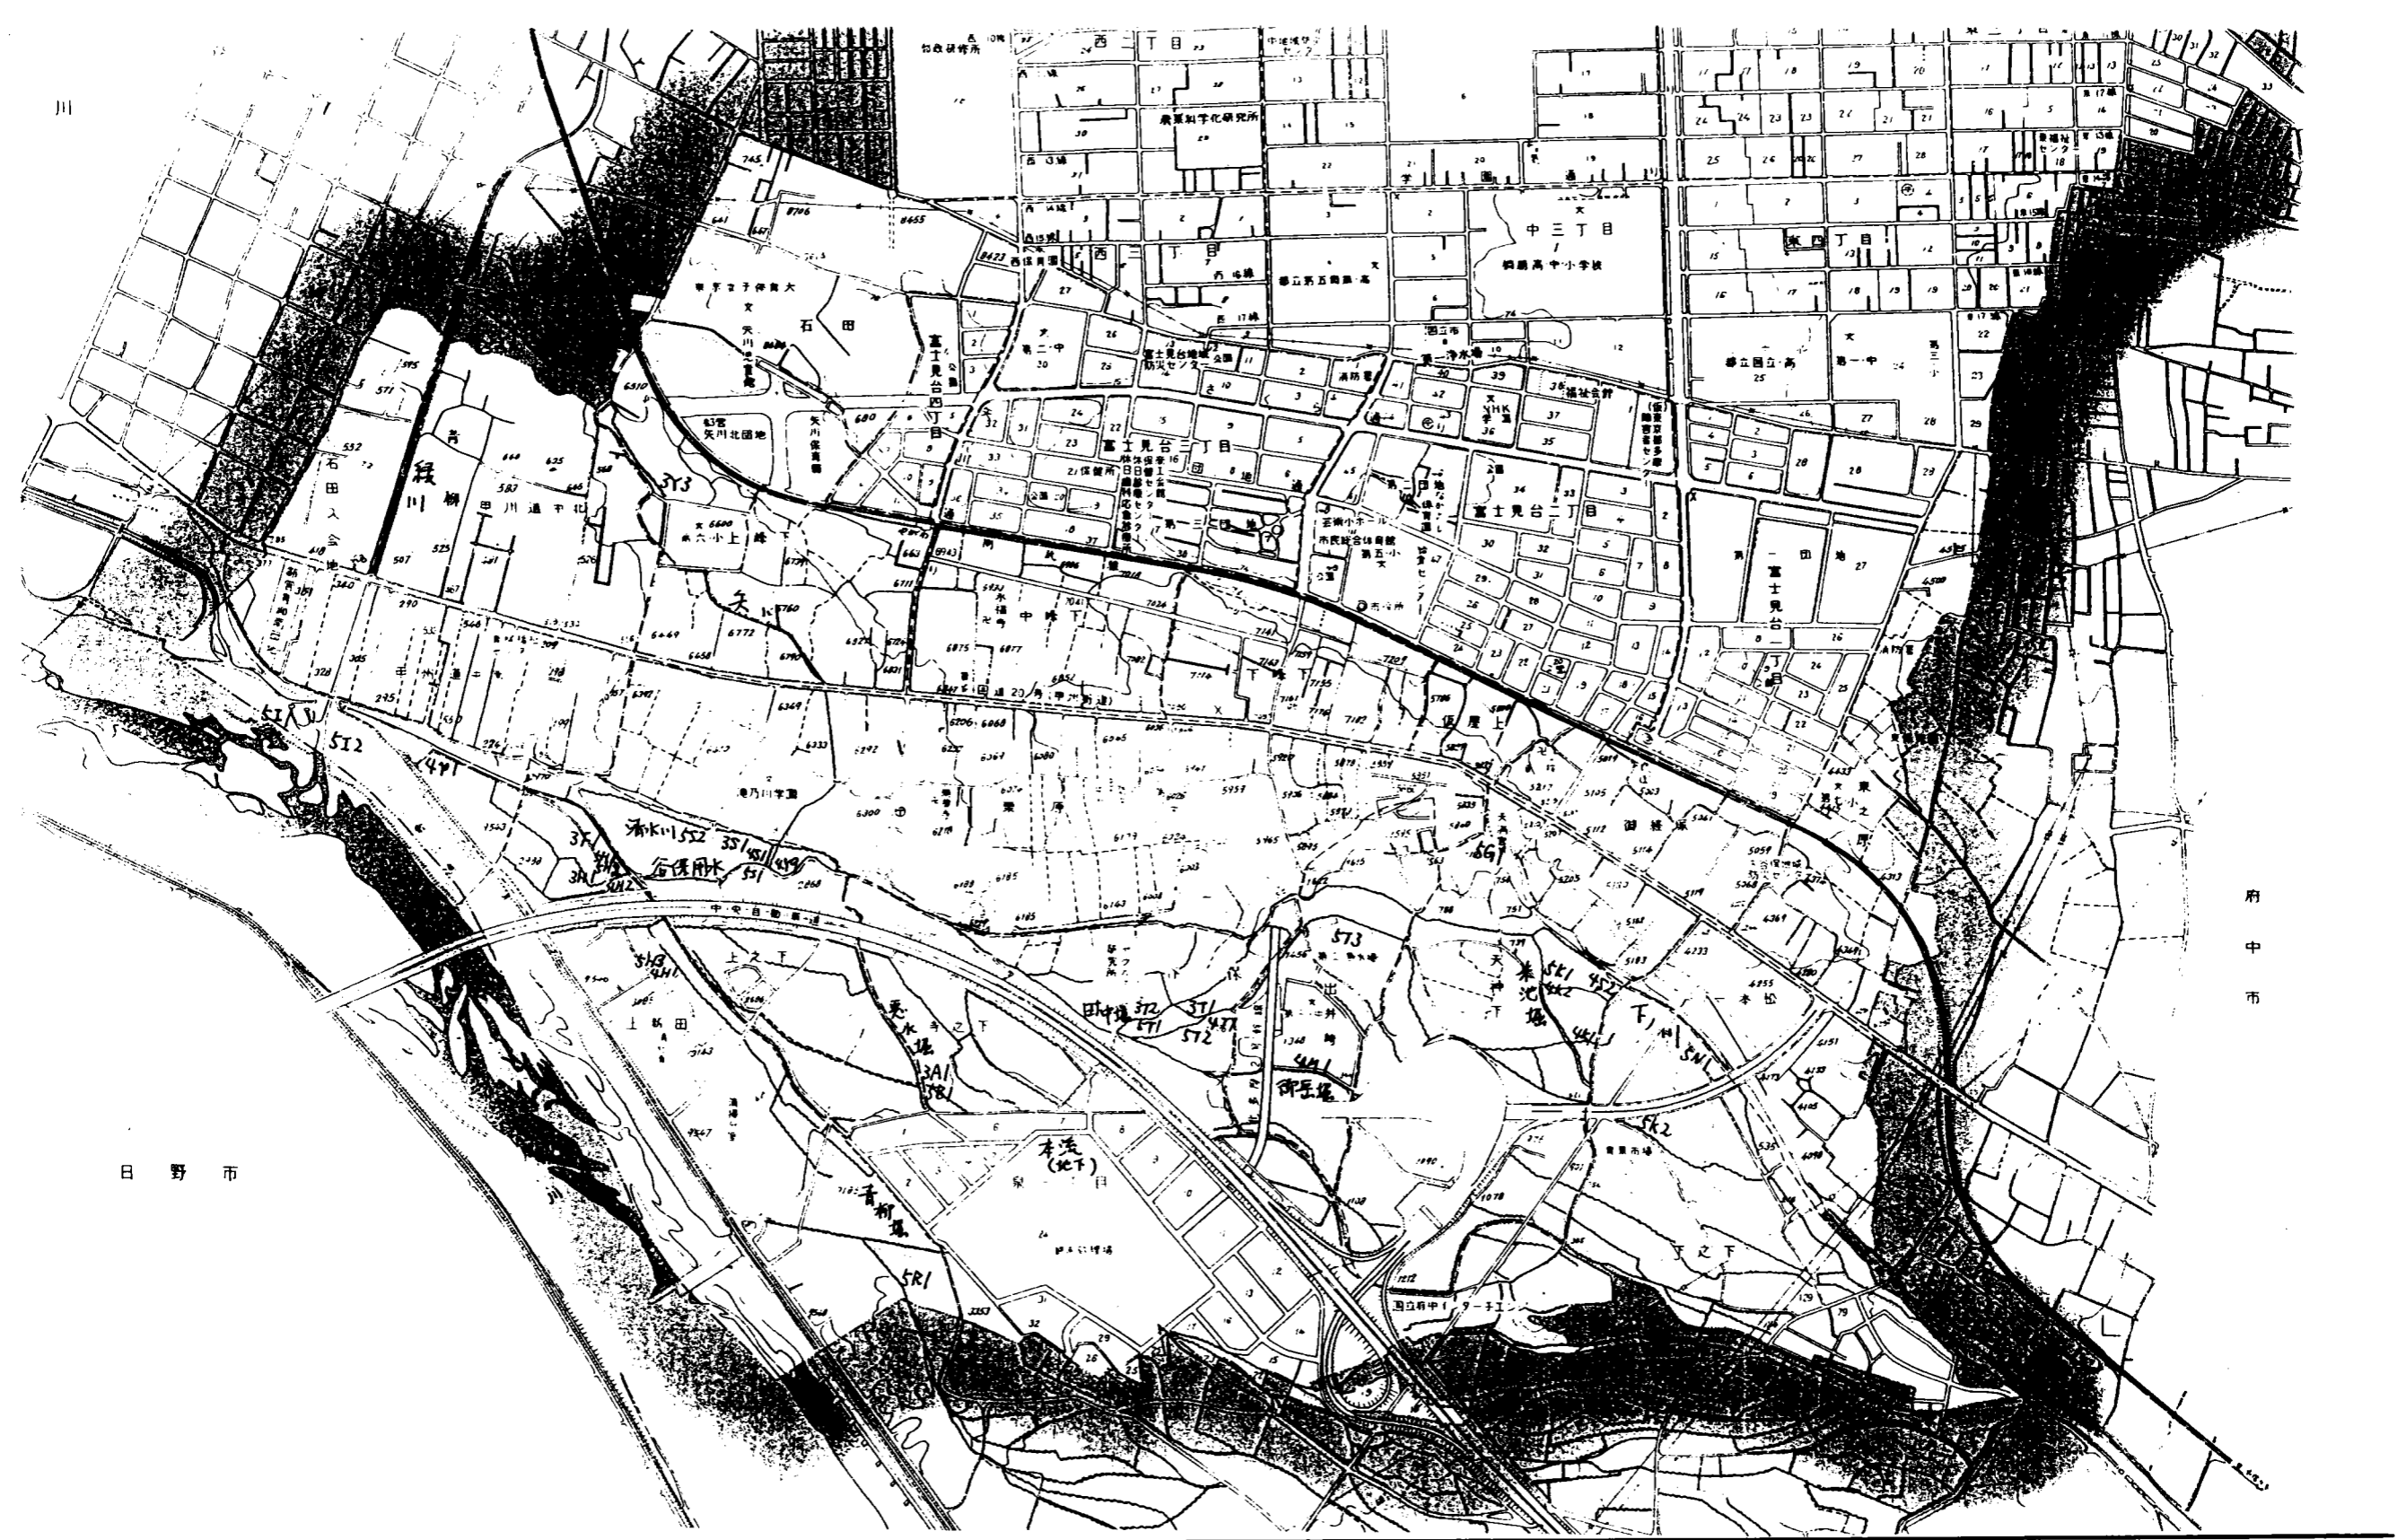
図1 調査地点

調査は1993年、1994年、1995年の8月に行った。府中用水と関連する水系は図1のようであり、水路の名称は国立市役所からの聞き取りによった。

調査地点は図1のとおりであり、国立市内の用水路の各水系とともに、矢川およびママ下湧水等を水源とするいわゆる清水川に配置した。この他に、矢川におけるポイント毎の季節変化調査のなかから、8月の調査結果を比較した(4Y1, 4Y2, 4Y3, 4Y4, 4Y5, 4Y6, 4Y7, 4Y8)。
